A folyómederrel kapcsolatos megfontolások, a folyómeder megvizsgálása és a híd körüli partvédő művek

Dr. Gabriela Viorel, Dr. Köllő Gábor

Kolozsvári Műszaki Egyetem

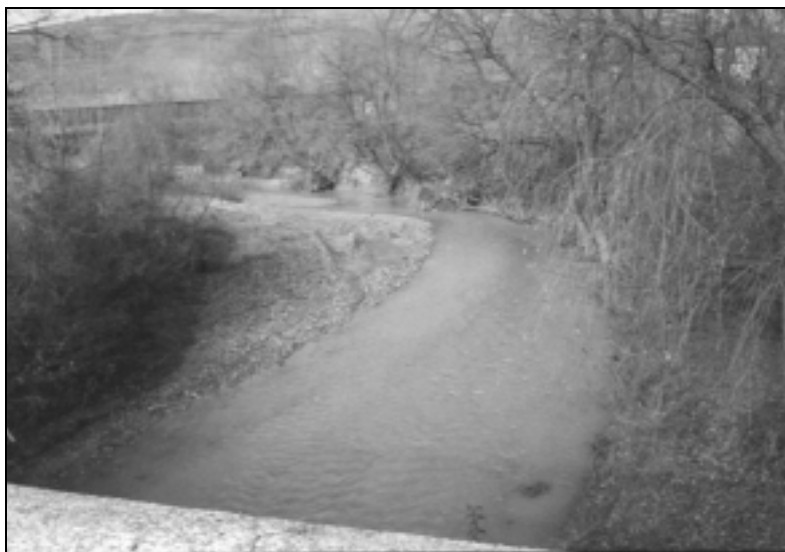
1. ábra

A nem védett partok eróziójának jelei a növényzet hiánya, a partlejtők konkáv szakaszainak módosulása, 1. ábra, ezek beszakadása vagy beomlása és szilárd anyag lerakódás a szembelevő parton.

A nem védett partok eróziója

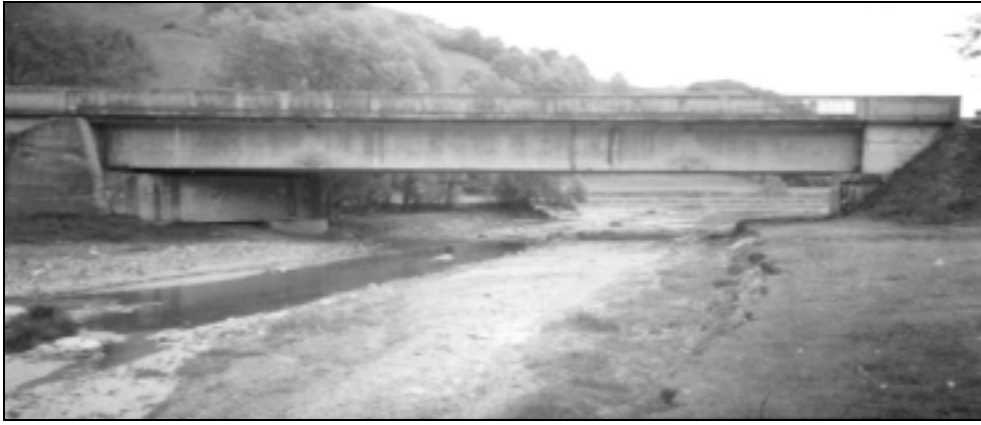
2. ábra
Mellékágas folyómeder

A több kisvízi medrű vízfolyások változóak, vízszintes síkban képesek változtatni alakjukon és szélesek. Ezeken a folyómedreken nehéz áthaladni és nehéz ezeket rendezni. A 2. ábrán egy ilyen típusú folyómeder látható.

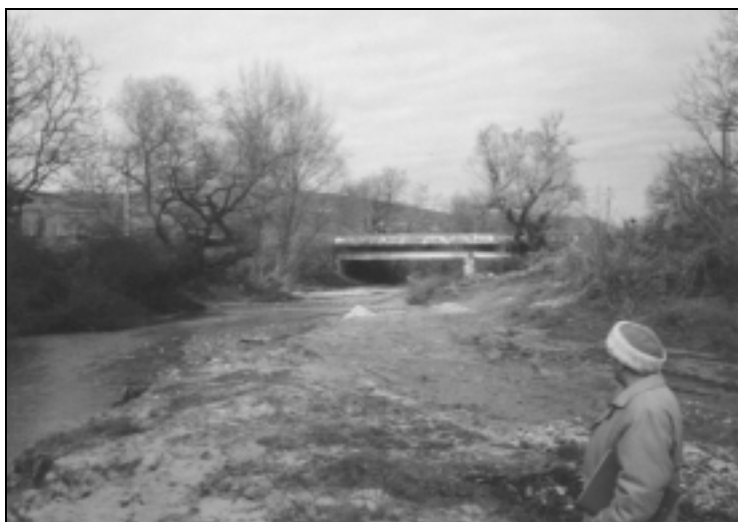
a)

A helyi erózió a mederpillérek, ellenfal vagy akadály általi leszűkítésének következménye. Ezt a nagy szélességű, pillérorral alakú pillérek, az áramlathoz viszonyított dőlésszög, az áramlat sebessége és mélysége, a mederben átmenetileg jelentkező, az áramlat irányváltozását előidéző akadály vagy a meder útvonalának vízszintes síkban való módosulása (3a. ábra), úszó tárgyak pillérorrnál való felhalmozódása (3b. ábra) segíti elő.

A meder útvonalának természetes változása a bal part eróziója következtében

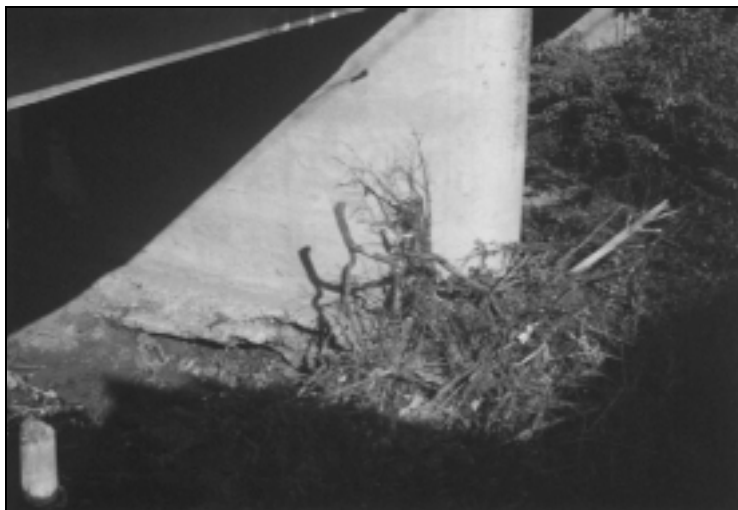
b)

Úszó tárgyak felhalmozódása

A híd környékén levő kisvízi meder karbantartásának hiánya és a növényzet csökkentése a folyási részt és fokozza az általános eróziót. Az úszó tárgyak eltávolításának hiányában is csökken a folyási rész, lásd a 3b. ábrát.

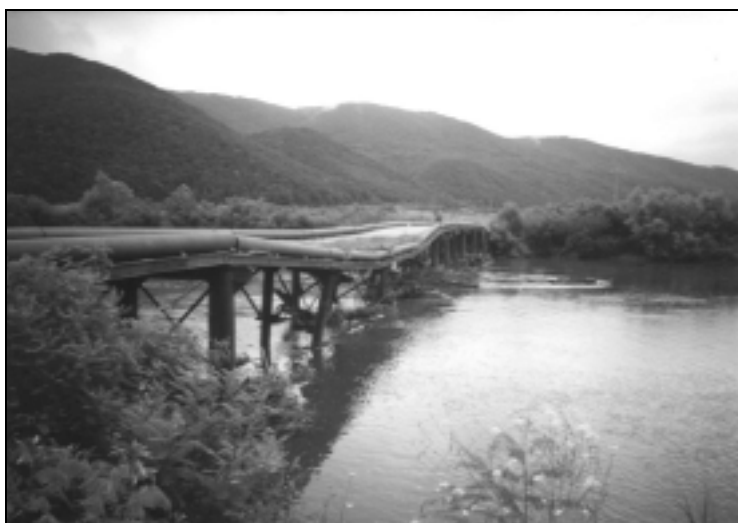
c)

Úszó tárgyak felhalmozódása

A 3c. ábrán az erózió az ideiglenes híd felső struktúrájának deformálásához vezetett, a pillérek nem megfelelő alátámasztása következtében.

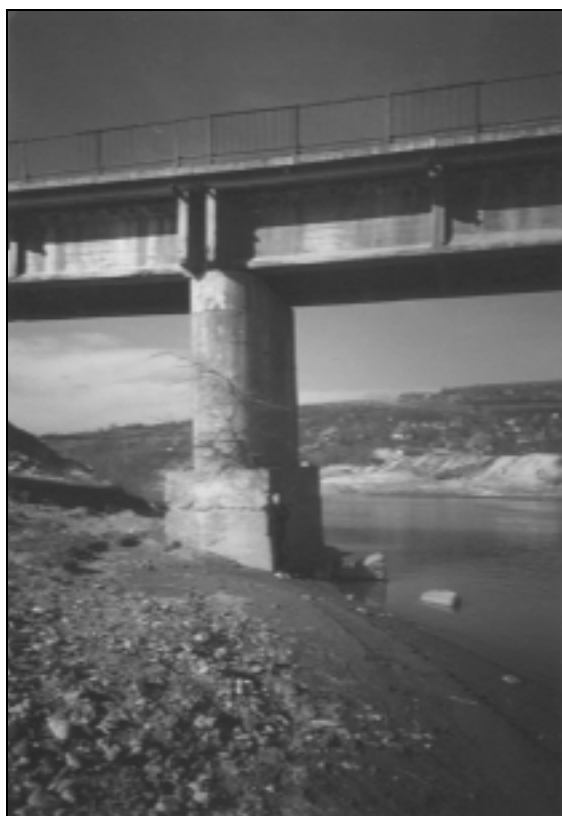
A 4a, b. ábrán a meder módosulása látható a bal parton levő két hídnál létrehozása esetén, amikor a hídnak három nyílása van. A változás a mederrendezés hiányának és az egyik pillérről jelentkező erózió tulajdonítható, mely erózió a felvázoldalon történő fokozott felhasználás következménye.

a)
A meder módosulása

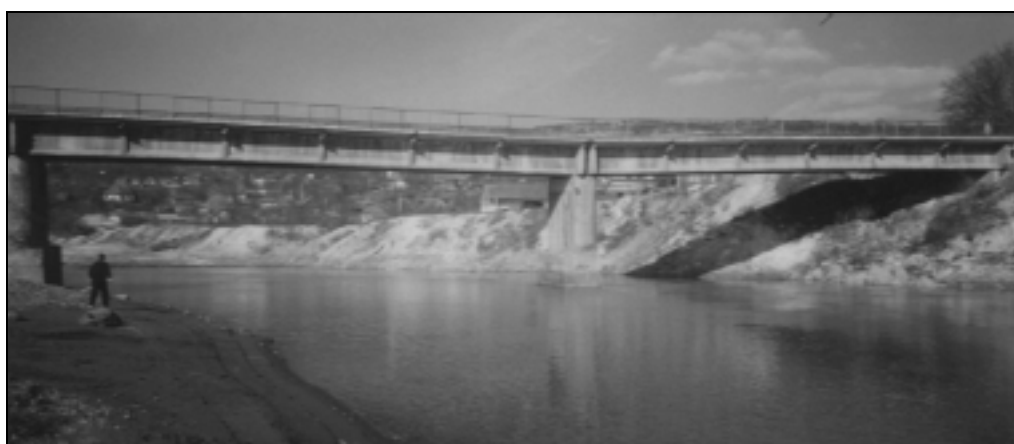
b)
A bal parti pillér alámosása

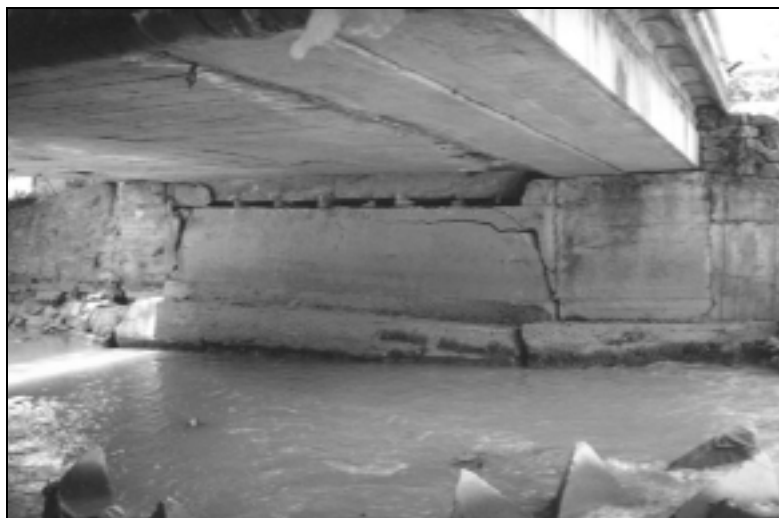
5. ábra

Az 5. ábrán az erózió az egyszerű beton pillérről és a híd leomlását okozta. Az alámosást a kiigazítást igénylő meder-útvonal megváltoztatásához szükséges intézkedések hiánya okozta, mivel a meder a bal part felé erodálódott, de a híd elégtelen nyílása és nem megfelelő fekvése is hozzájárult.

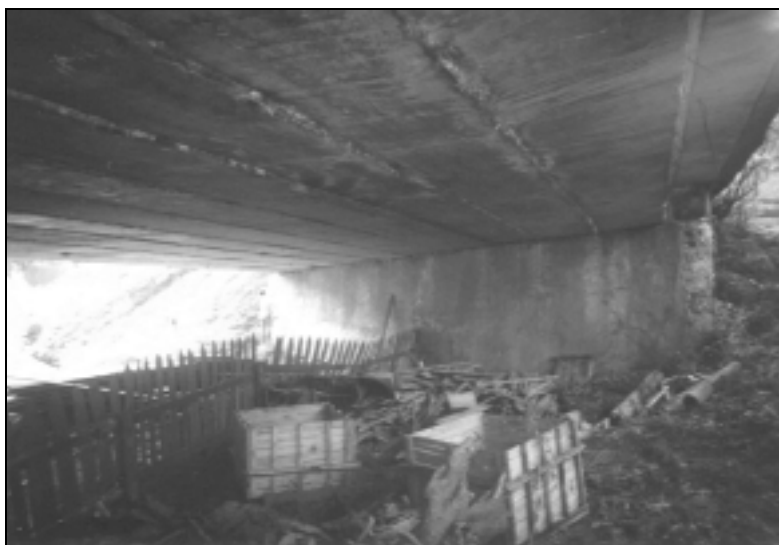
A 6. ábra a parton lakók hozzáállását tükrözi, akik saját érdeküknek rendelik alá az árvízi medret.

Az árvízi meder törvénytelen kihasználása
