Gorka Géza padlówka restaurálása

Focht Anna

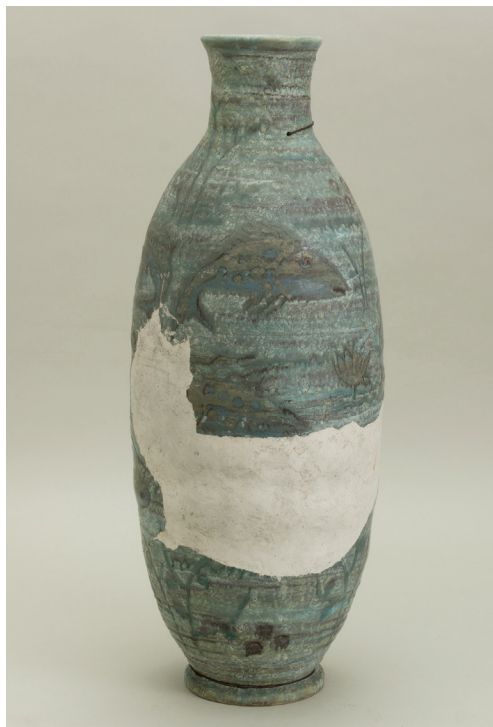
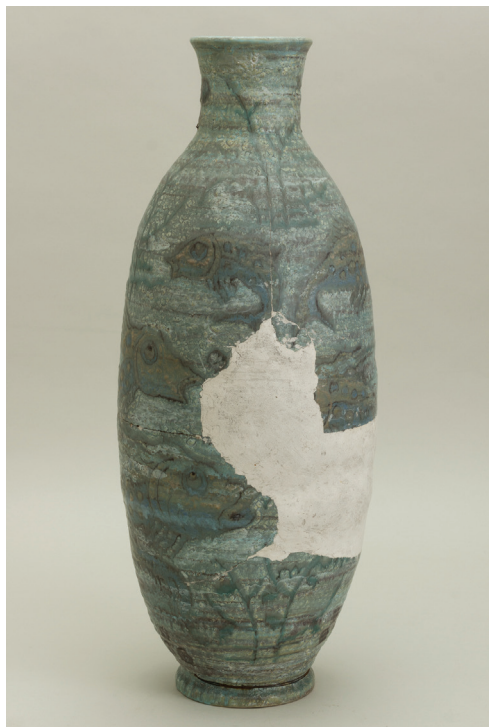
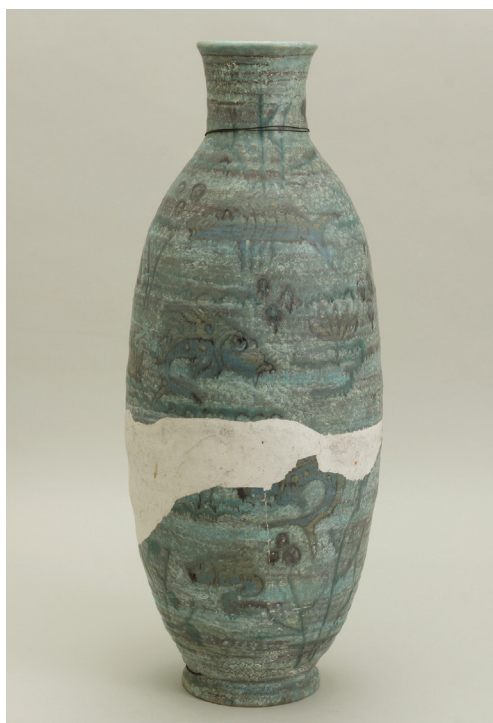
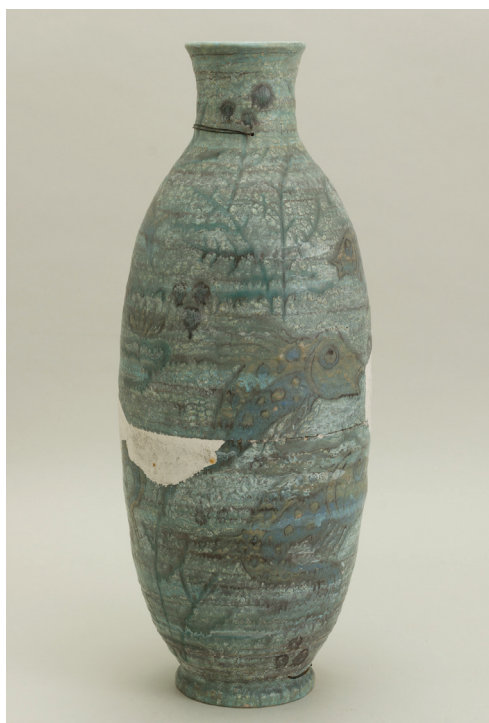
3-6. kép. A váza restaurálás előtt.

A váza a második világháború idején megsérült, több darabra tört, amikor a házat, ahol volt, bombatalálat érte. Tulajdonosa a töredékeket összeragasztotta, a hasi oldalon keletkezett nagyobb hiányt pótolta. A kiegészített rész felületét nem retusálta, elsődleges szándéka feltehetőleg a tárgy megmentése volt (3-6. kép). A kiegészítés követte a váza formáját, felületét megmunkálták, azonban kissé ráfedett az eredeti részekre, belső felületét eldolgozatlanul hagyták. A tárgy a restaurátor-műhelybe az e módon helyreállított állapotban érkezett. A töredékek számát a tárgy szétbontását megelőzően nem lehetett pontosan megállapítani, de két nagyobb töredék egyértelműen elkülöníthető volt, az egyik a peremtől a tárgy feléig, a másik pedig a tárgy aljáig. Törésfelületük a hasi részen találkozott, illesztésüknél 1-2 mm-es elcsúszás volt látható (9. kép).

A máz jó megtartású, kisebb kipattogzás a törésfelületek mentén és a talpán volt megfigyelhető. Három nagyobb repedés húzódott a kiegészítésből kiindulva a perem és a talp irányába. A repedéseket a kiegészítéshez használt anyaggal fugázták, de nagyrészüket kiesett. A töredékek összeragasztásához használt anyag típusát szemrevételezéssel, a váza megbontása nélkül nem lehetett meghatározni, mivel annak külső nyomainak csak a tárgy belsejében, a két nagy töredék összeillesztésénél voltak láthatók.

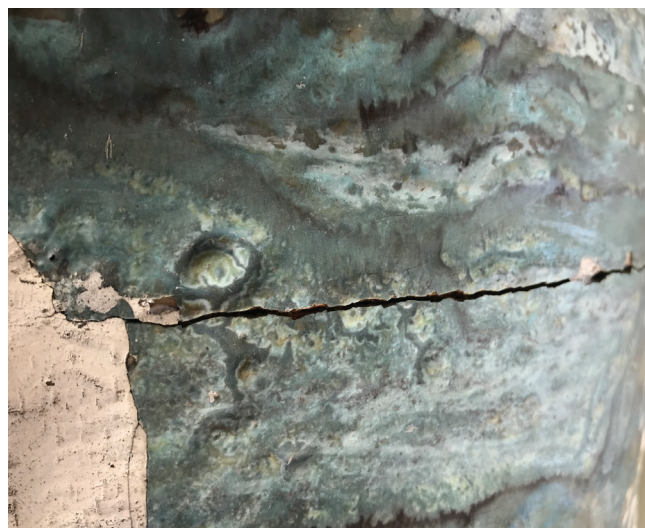
9. kép. A pontatlanul illesztett töredékek és a szennyeződéstől elszíneződött kiegészítés részlete.

A töredékek a régi ragasztáskor elcsúsztak egymástól, ez pontatlan, lépcsős illeszkedést eredményezett bizonyos részeken. Ebből eredően, és mert a rögzítéshez nagyon kis mennyiségű ragasztóanyagot használtak, az elcsúszott törésfelületek szétbontása viszonylag könnyen kivitelezhető volt. Ezt segítette továbbá, hogy az előregedett ragasztás már nem rendelkezett kellő összetartó erővel a töredékek között. A szétbontás után látható lett a meglehetősen vékony és megsárgult ragasztórég maradványa, amit acetonnal végzett oldódási próba alapján viszonylag könnyen, 2x20 perces, alufóliával lefedett, acetonnal átitatott papírvattás pakolással maradéktalanul sikerült eltávolítani.

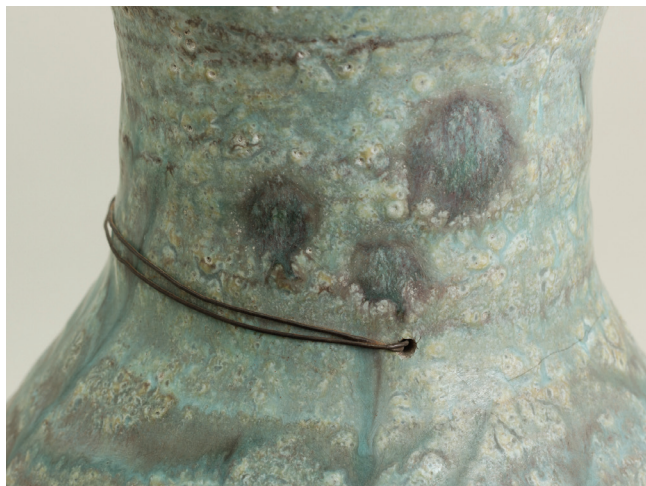
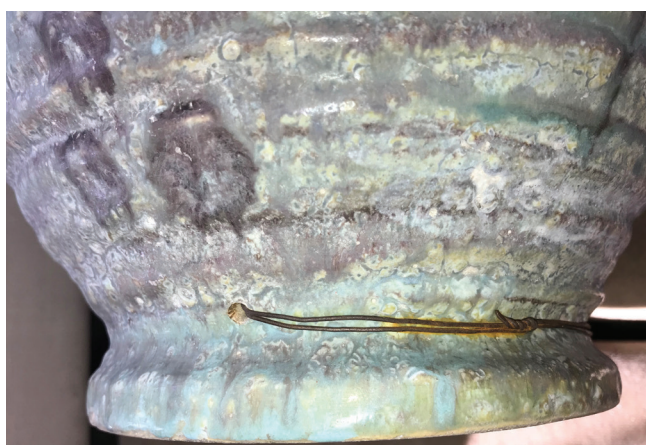
A váza perem alatti és a talp feletti részén egymással szemben két-két lyukat fűrtak, melyekbe alul is felül is fémdrótot fűztek. A két drót félig körbefutott a perem alatt és a talp felett és az edény belsejében találkoztak (10-11. kép). Ezt a megoldást valószínűleg a tárgy statikai megerősítése érdekében alkalmazta a tárgy megmentője.

10-11. kép. Drótozás a perem alatt és a talp felett.

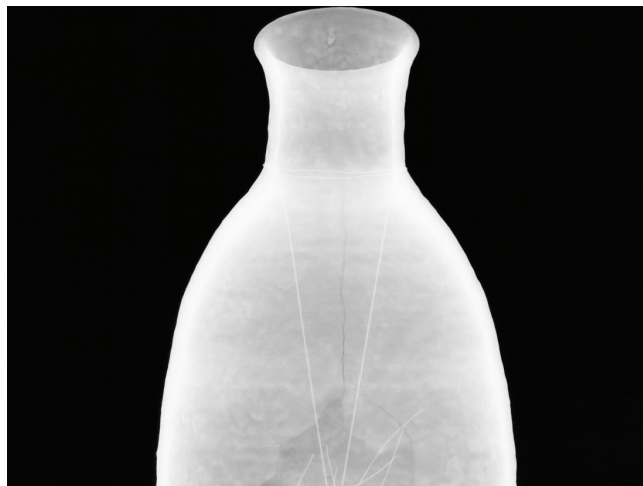
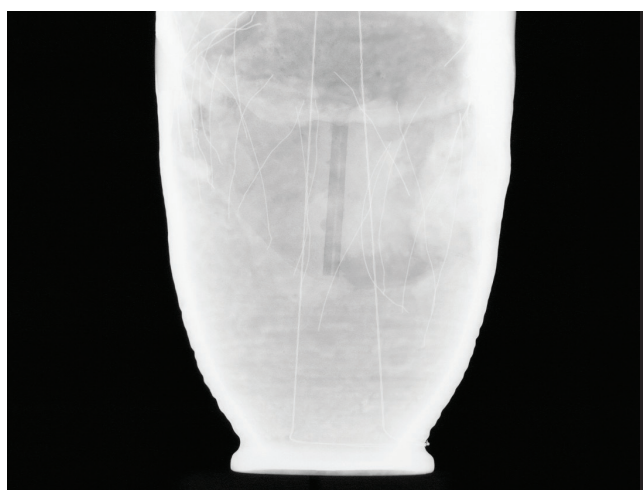
A kiegészítés anyaga a kézi röntgenfluoreszcens készülékkel (p-XRF) végzett vizsgálat szerint kalcium és kén tartalmú anyag; gipsz, amit a morfológiai jellegzetessége is alátámasztott.⁵ A vázáról készült röntgenfelvételek segítségével megállapítottuk a részben szabad szemmel is látható papír- és drótdarabok elhelyezkedését a gipszkiegészítésben, valamint fény derült arra, hogy a váza javítója egy fadarabot tett a két nagy töredék törésfelülete közé a kiegészítés hosszanti irányában (12-13. kép). A felsorolt, a gipszben elhelyezett anyagok statikai merevítésül szolgáltak.

12-13. kép. A váza röntgenfelvételén láthatóvá vált a drótok belső elhelyezkedése és a kiegészítésben levő fadarépvítés.

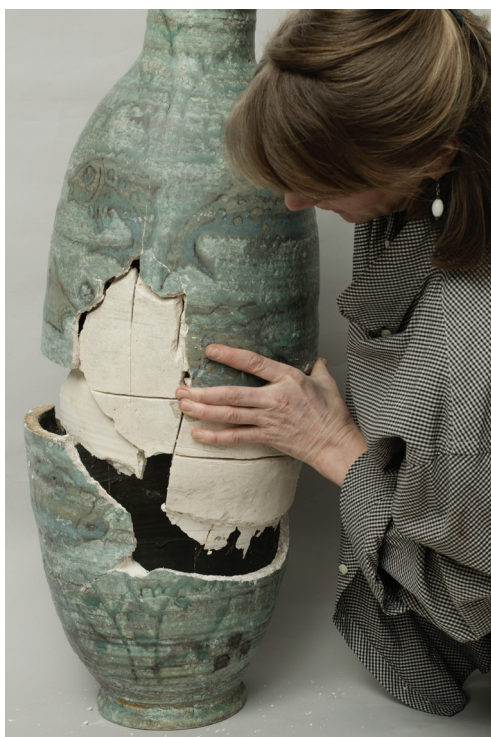
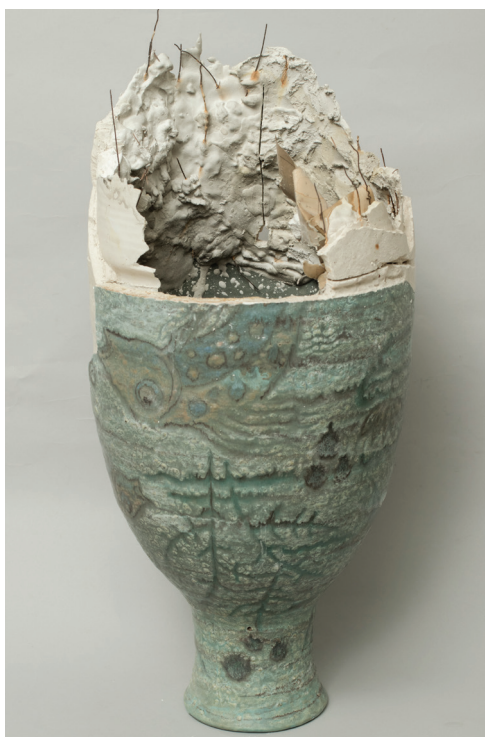
16. kép. A gipszkiegészítés bontása.

17. kép. A váza lefordított felső része a szétbontást követően.

A vázáról eltávolítandó nagyméretű gipszkiegészítést alapos átnedvesítés, fellazítás után egy vékony lapú fémfűrész segítségével bevagdostuk. A nedvesítés kisebb mechanikai hatásra meghozta a kívánt eredményt, a gipsz könnyen elvált a törésfületektől (16-17. kép). Ekkor vált láthatóvá, hogy a sérült padlóváza két nagy és egy kisebb töredékből áll.

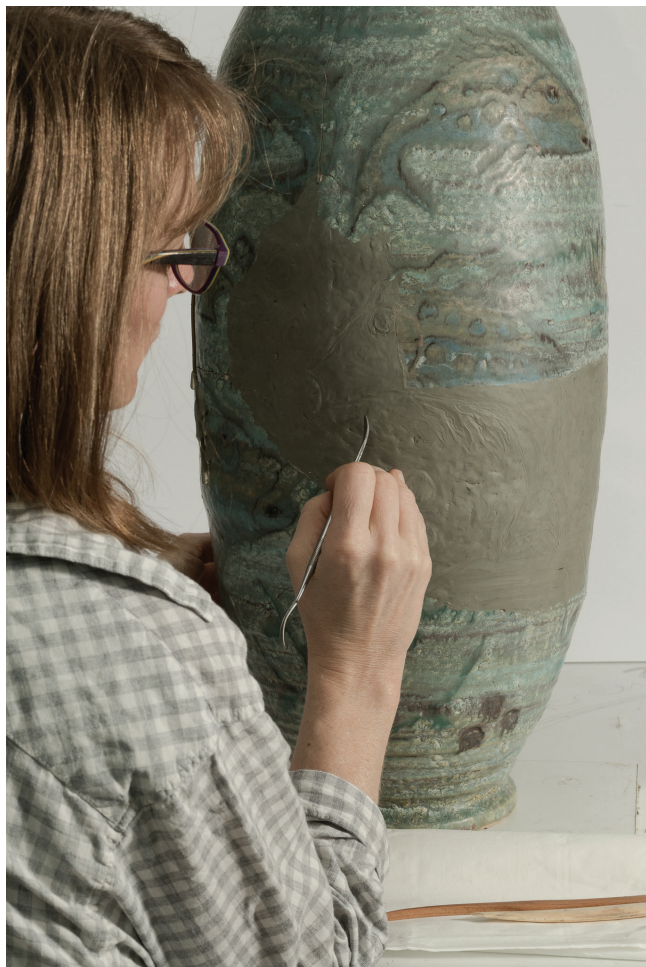
18. kép. Az ideigenes plasztilin kiegészítés mintázása.

A váza hiányainak pótlását a tárgy plasztikus mintázatát, motívumait, a korongolás nyomait, rekonstruálva, Acrystal Pryma polimer gipsszel¹² kívántuk elvégezni. Ennek felületi megmunkálása azonban a térhálósodás után meglehetősen nehézkes lett volna, ezért ideiglenes kiegészítést mintáztunk meg plasztilinből, amihez a tárgyat átmenetileg össze kellett állítani. Ezt megelőzően a felső nagyobb töredékhez illeszkedő kis darabot 5 perces,

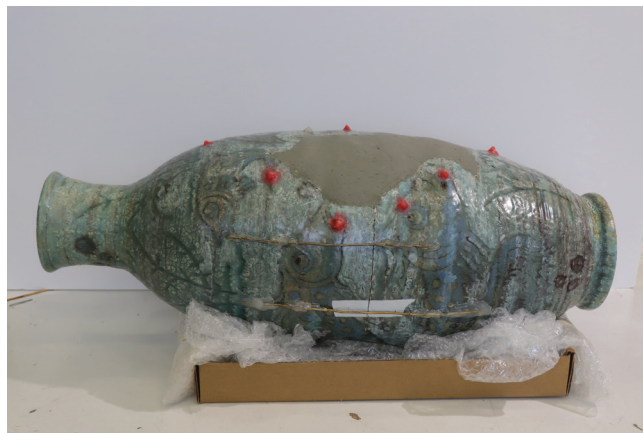
19. kép. A váza szilikonnegatív vételre előkészítve a plasztilin kiegészítéssel és az ömledékrasztóval rögzített fémhuzalokkal.

kétkomponensű UHU Plus epoxiragasztóval a helyére rögzítettük, majd a vázán húzódó három nagy repedést fokozatosan kívülről és belülről is feltöltöttük Araldit 2020 epoxigyantával. A repedések mentén kifolyt felesleges gyantát acetonos vattával távolítottuk el. A váza ideiglenes összeállításához egy Hungarocell magot készítettünk, aminek az alját és tetejét a szűkülő vázabelsőhöz igazítottuk, köré kartonpapírból és plexilapból palástot alakítottunk ki. A töredékek magon történt elhelyezése után a törésfelületeket félbehajtott maszkoló szalaggal izoláltuk és az illeszkedő törésfelületeket áthidalva ömledékragasztóval fémhuzalokat rögzítettünk a váza külső felületére, hogy a további munkálatok során ne tudjanak elmozdulni. Ezt követően a palástot alátámasztásként használva felépítettük a plasztilin kiegészítést. A plasztilint a váza plasztikus felületének és a hiányzó motívumoknak megfelelően mintáztuk meg (18. kép). Ehhez előzőleg A3-as papírra előrajzoltuk azokat a biztosra vélt hiányos hal és növényi motívumokat, melyek vonalvezetései az eredeti felületeken jól kivehetők voltak. A szilikonnegatívek visszailleszthetősége céljából viaszkúpokat alakítottunk ki a vázán, majd az ideiglenes kiegészítésről három részletben szilikonnegatívot készítettünk¹³, melyekhez alátámasztásként gipszkapnit öntöttünk szintén három részletben (19-20. kép).

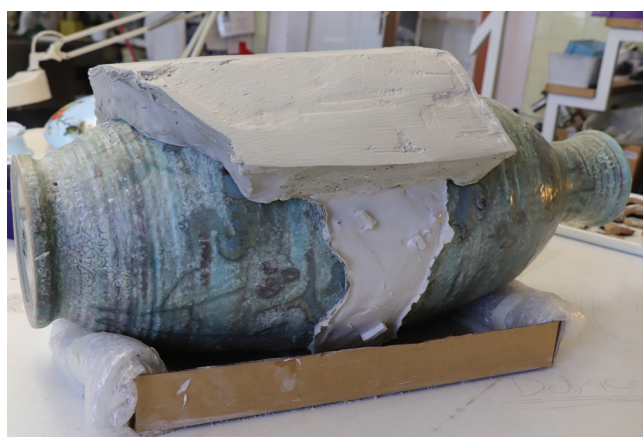
20. kép. A plasztilin kiegészítésre öntött szilikonnegatív, rajta a merevítő gipszkapnival.

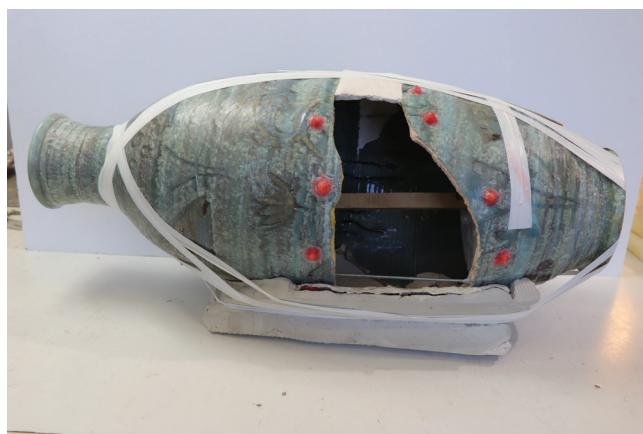
21. kép. A pántolással megerősített váza a második rész kiegészítése előtt, a viaszkúpokkal és a kiegészíteni kívánt részbe ragasztott fémhuzallal.

a kiegészítés után kívántuk véglegesen összeragasztani, ezért a kiegészítés megkezdése előtt, a későbbi leválaszthatóság érdekében a felső rész törésfelületét maszkológumival¹⁴ izoláltuk. Az alsó töredék törésfelületéhez két ponton Akepox 5020-as kétkomponensű ragasztóval¹⁵ merevítésként, a kiegészítés erősítéseként egy-egy fémhuzalt ragasztottunk, melyeknek felső végét csak ideiglenesen rögzítettünk a váza felső töredékéhez (21. kép). A kiegészítést három lépésben végeztük, úgy, hogy a kiegészítendő résznek megfelelő szilikonnegatívot a vázán lévő viaszkúpokra illesztettük a gipszkapni merevítéssel. A polimer gipsz bekeverés után túl híg állagú, ezért egységes felhordása érdekében a tárgyat vízszintesen el kellett dönteni. Annak érdekében, hogy a váza két, csak igen kis helyen illeszkedő töredéke ebben a helyzetben ne nyíljon szét, további külső merevítésre, pántolásra volt szükség. Ezután eldöntve és forgatva, szakaszosan elvégezhető volt a kiegészítés a tárgy hiányos részén keresztül, belülről adagolva a polimer gipszet a kívülről felhelyezett negatív formába. Elsőként a legkisebb, majd a legnagyobb

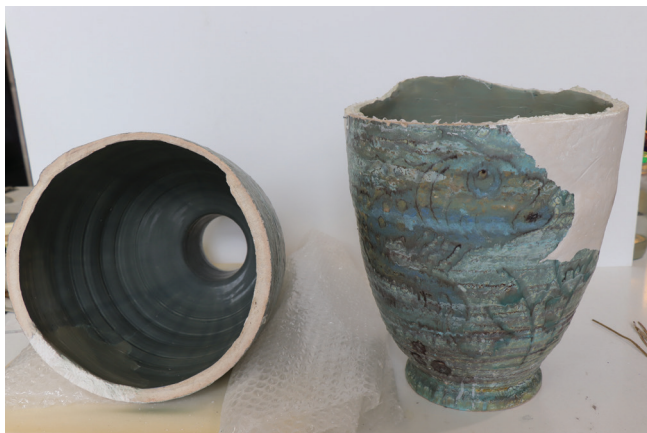
22. kép. A váza összeállítását megelőzően retusált belső felület.

A szétbontott tárgy alsó, valamint felső részén a kiegészítések belső felületét csiszolópapírral tisztáztuk, és mivel később már nem fértünk volna hozzá, a végleges összeállítás előtt retusáltuk az eredeti sárgászöld mázhoz beilleszkedő módon (22. kép).

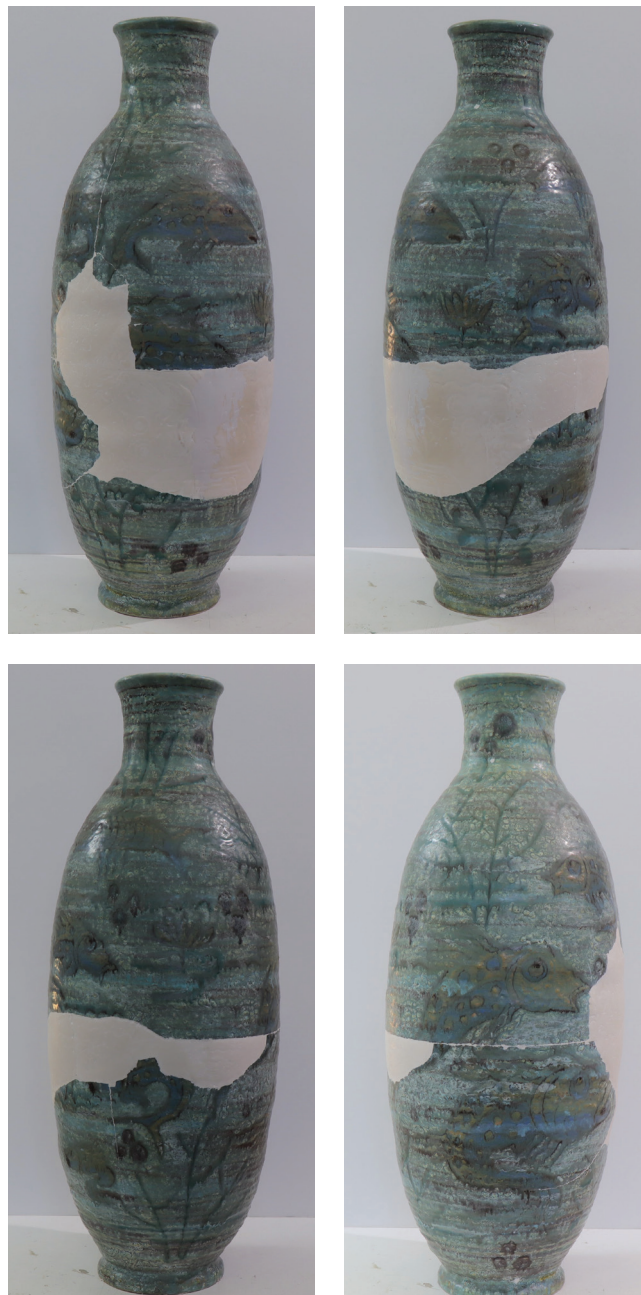
23-26. kép. Az összeragasztott, kiegészített váza retusálás előtt.

A belső felület retusálása után a padlóváza kiegészített alsó és felső töredékét Akepox 5020 epoxi ragasztóval rögzítettünk egymáshoz. A ragasztás során ügyeltünk arra, hogy a ragasztófilm ne legyen folyamatosan felhordva a törésfelületre, mert a szakaszos ragasztás biztosítja, hogy a tárgy a későbbiekben szükség esetén szétbontható legyen. A váza összeállítása után a kiegészített felületek egységes plasztikai képének kialakítása következett, a kiegészítés anyagának keménységéből adódóan szikével, hántolóval és marokcsiszolóba fogott gyémánt fejekkel. A kiegészítések találkozásánál, ahol szükséges volt, a plasztikusság folyamatosságának érdekében vékony poliészter pasztát¹⁶ használtunk késtapaszként a felület kialakításához. Ugyanezzel a pasztával töltöttük ki a perem és a talprész feletti átfúrásokat is. Végül a kiegészítés teljes felületét polírszivaccsal átcsiszoltuk, így alkalmassá vált a retusáláshoz (23-26. kép).

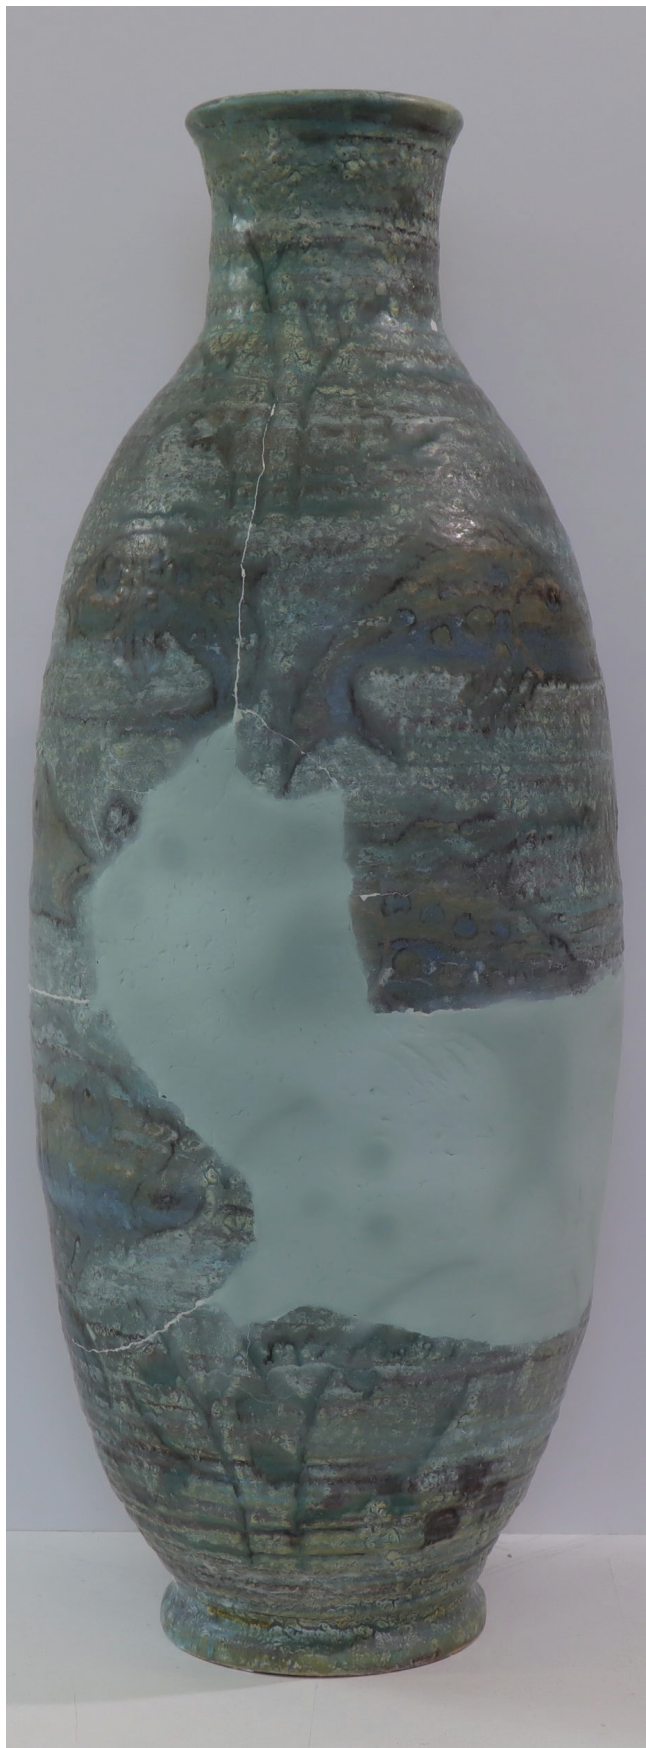
27. kép. Az első festékrétegek:
az alapszín és a motívumok sötétebb alapja.

A retusálás egyik fő feladata az volt, hogy a plasztikus motívumok színárnyalatainak folyamatosságával alakítsuk ki a tárgy egységes esztétikai képét. A máz színhatásának elérése érdekében, elsőként retuspisztollyal egy alap sárgászöld réteget vittünk fel a kiegészítés felületére, ahogyan az az eredeti rétegrendben is megfigyelhető volt. Ezt követően – szintén retuspisztoly segítségével – a na-

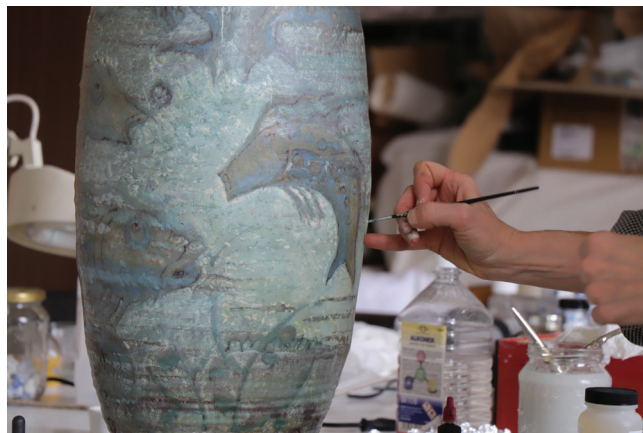
28. kép. A kiegészítés retusálása.

gyobb türkiz színű foltokat, majd ecsettel és szivaccsal a finomabb textúrákat és a további kiegészítő színeket alakítottuk ki a felületen (27-29. kép).

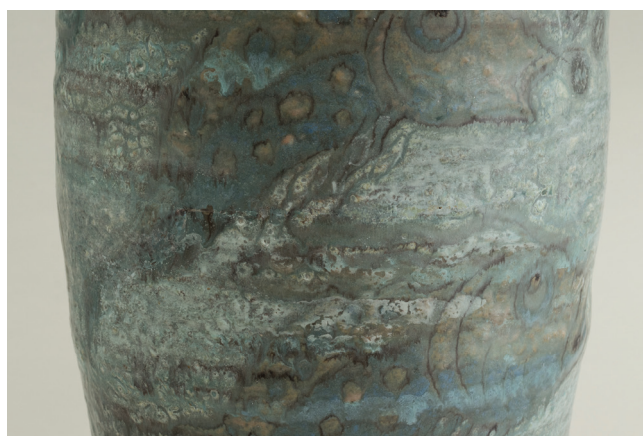
29. kép. A váza alsó és felső töredékét pontatlanul illesztették a korábbi javítás során (lásd 9. kép). Ugyanaz a terület a restaurálás után.

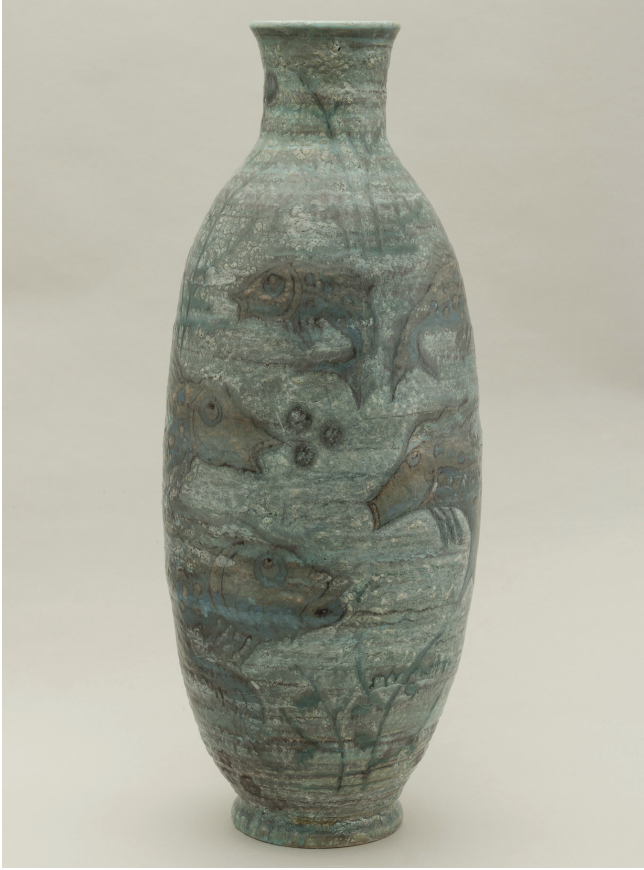
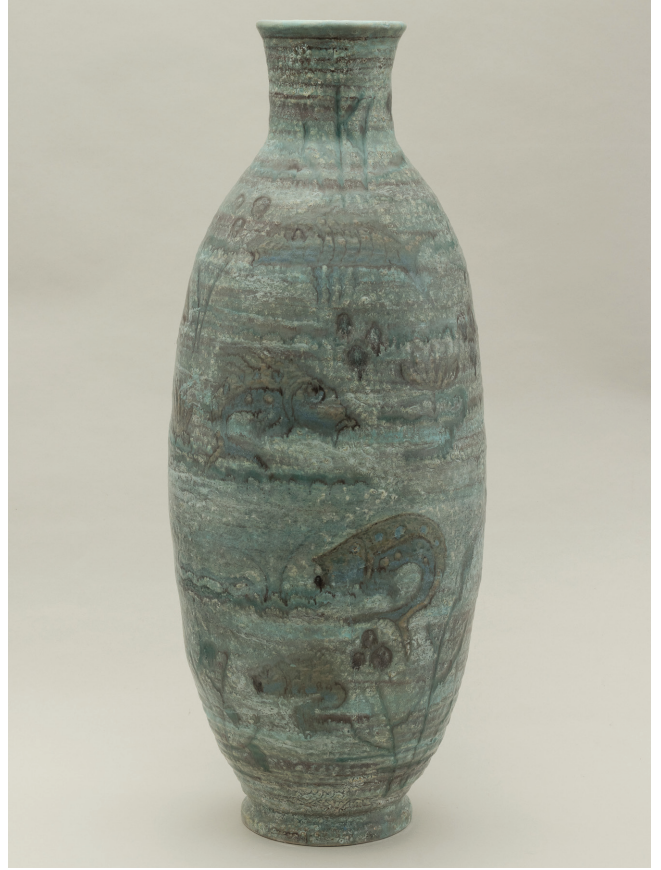
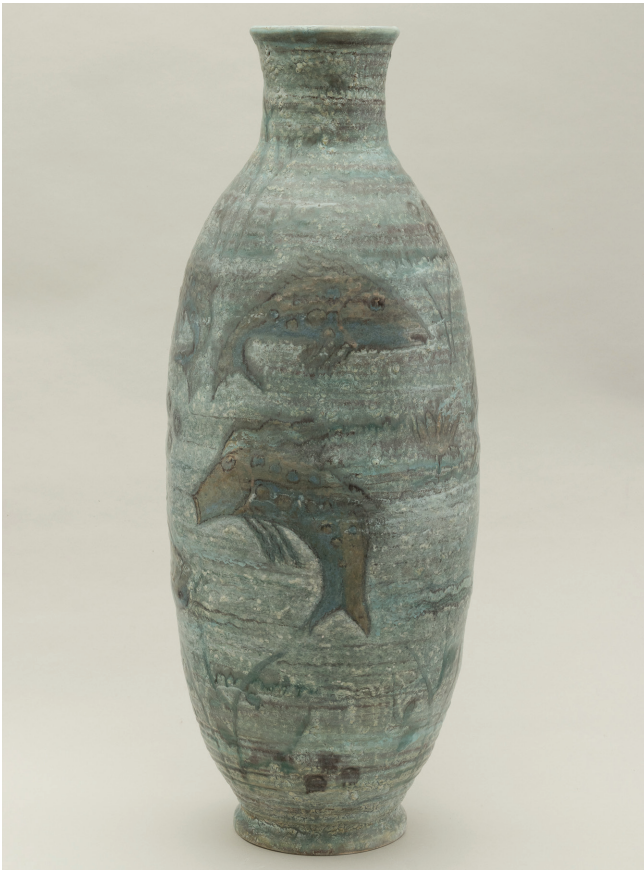
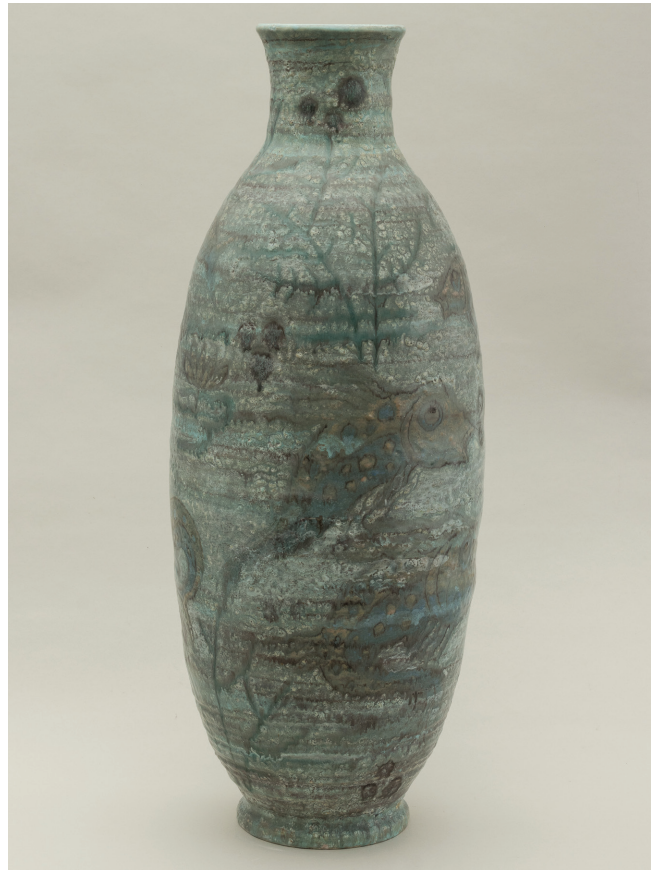
30-33. kép. A padlőváza a restaurálást követően.

melyet a kikevert színekhez¹⁸ adtunk, illetve ahol a testesebb máz hatásának elérése céljából szükséges volt, a festéket champagne-i krétával töltöttük. A retusált részek végül a Porcelain akrillakk 1:1 vizes hígítású oldatával kerültek levédésre. Ez a mázhatású bevonat egyben biztosította a retusált felületeken a tárgy díszítményeire jellemző selymfényű csillogást is (30-33. kép).
