A SZALONNAI REFORMÁTUS TEMPLOM HELYREÁLLÍTÁSA

SCHÖNERNÉ PUSZTAI ILONA

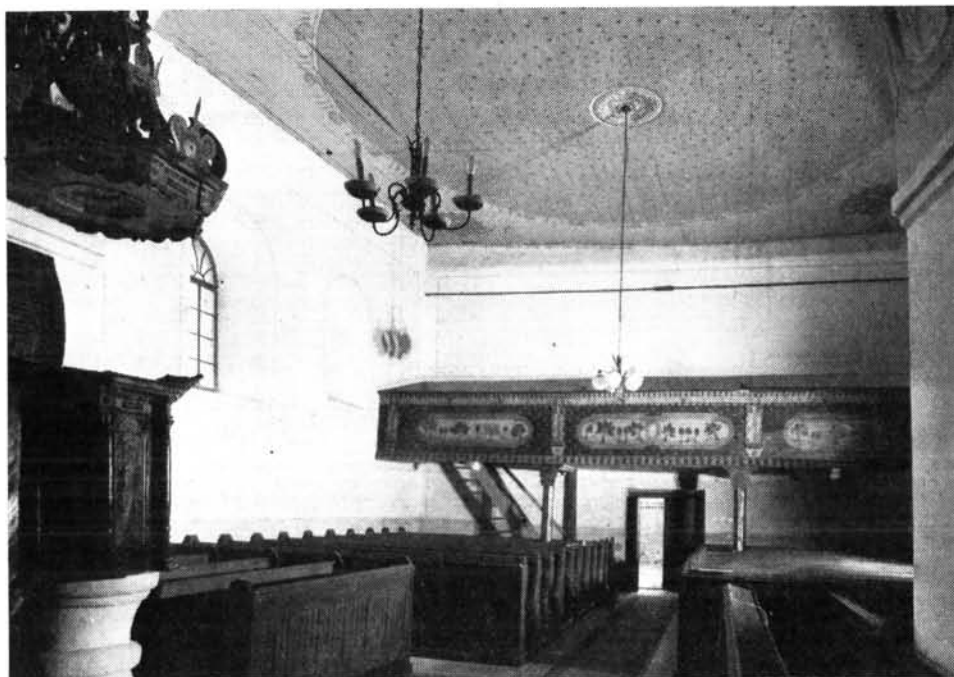
A szentélyt és a hajót csupán festett, XX. századi deszkafödém takarta. Az alacsony födém az aránytalanul széles hajó terét rendkívül nyomottá tette. A templomhajó K-i falán, a diadalív D-i oldalán egy félköríves ablak, É-i oldalán egy befalazott ablak nyoma látszott. A D-i oldalon középen nagyméretű neogótikus, csúcsíves ablak, két oldalán egy-egy félköríves ablak helyezkedett el. A hajó Ny-i végén tájképes festett mellvédű barokk karzat állt 1777-es évszámmal. A Ny-i ajtókeretet vastag meszelés takarta el, de így is látható volt, hogy az másodlagosan van összerakva egy korábbi ajtónyílás keretköveiből.

1. kép. Templombelső Ny-i nézete helyreállítás előtt

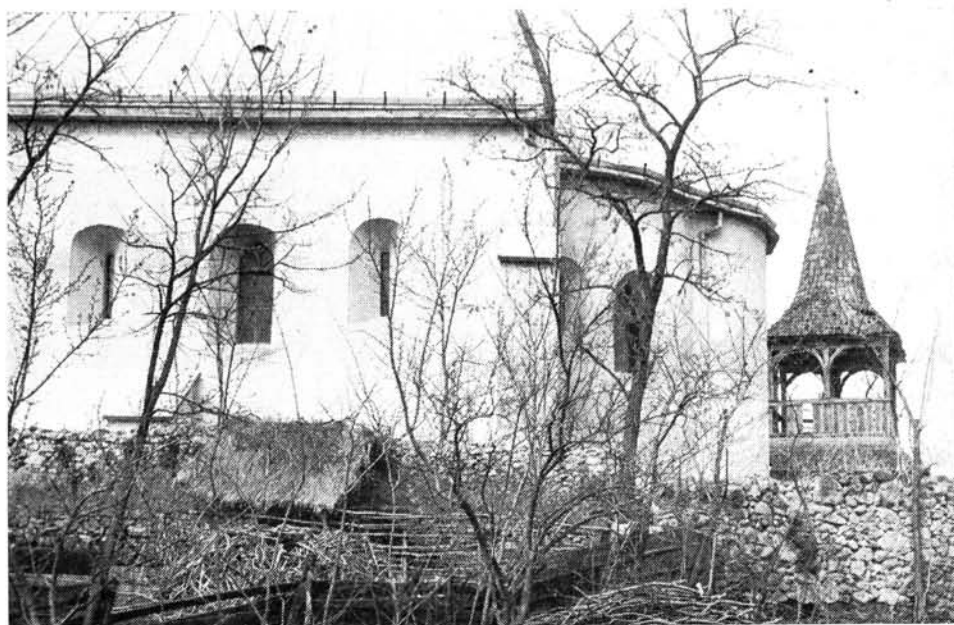
A templomot alacsony hajásszögű, rossz szerkezetű, csúnya bádogtető fedte. A hajó két oldalán elpusztult középkori oromfal helyén téglából macskajárdás új oromfalat építettek fel. A körtemplom párkánymagassága azonos volt a későbbi hajóval, az egykori szentélyt és a megmaradt hajórészt közös, a toldalékhoz hasonlóan alacsony hajlásszögű bádogtető fedte (2. kép). A templomtól É-ra állt a megrokkant barokk fa harangláb, oda nem illő eternit pala tetővel lefedve. A templomot és haranglábát rossz állagú terméskő

2. kép. Déli homlokzat a helyreállítás előtt

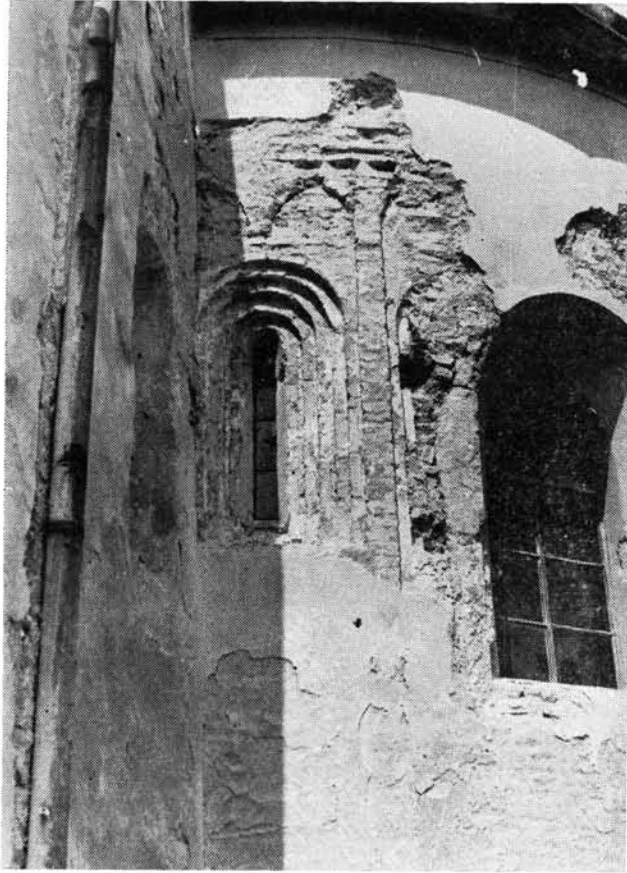
3. kép. Körtemplom homlokzatának részlete kutatás után

radt ablaka (3. kép). A homlokzat másik két ablakát és a köztük futó lizénaszakaszt a nagy gótikus ablak építéskor elbontották. Az előkerült kávaradványokból azonban egyértelműen rekonstruálható volt a körtemplom homlokzati rendszere (4. kép). A fogsoros téglapárkány felett két téglasorral egy kiálló, gömbölyűre faragott téglasor futott, majd előkerült a nagyon szépen faragott kőfríz „in situ” megmaradt szakasza (5. kép). A kőfríz további darabjait a későbbi felfalazásból bontottuk ki.

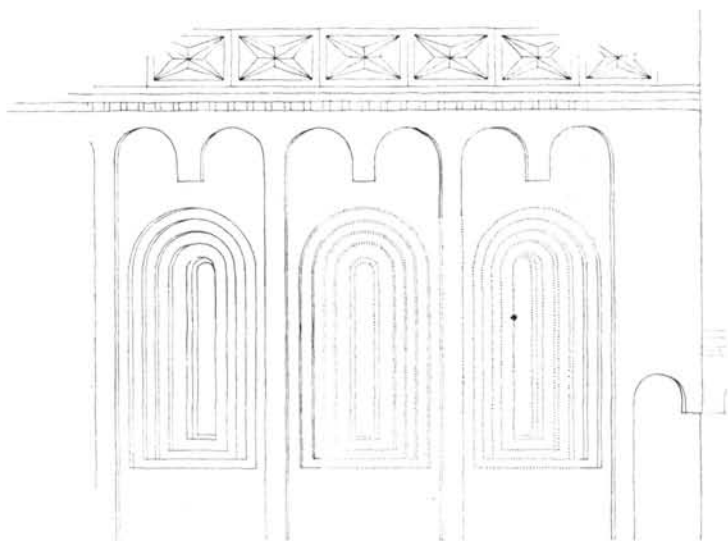
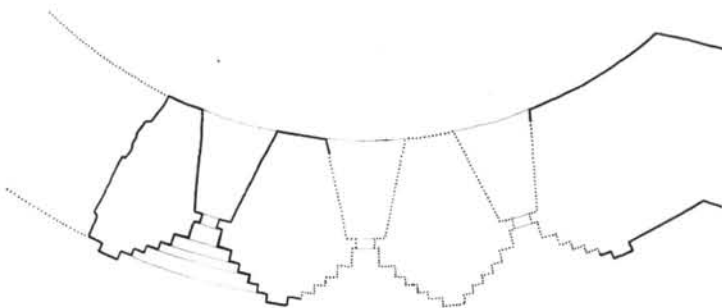
4. kép. A körtemplom homlokzati architektúrájának rekonstrukciója

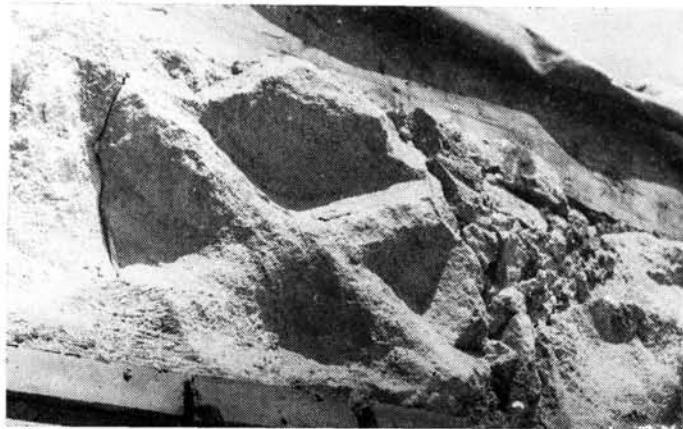
5. kép. A faragottkő fríz részlete

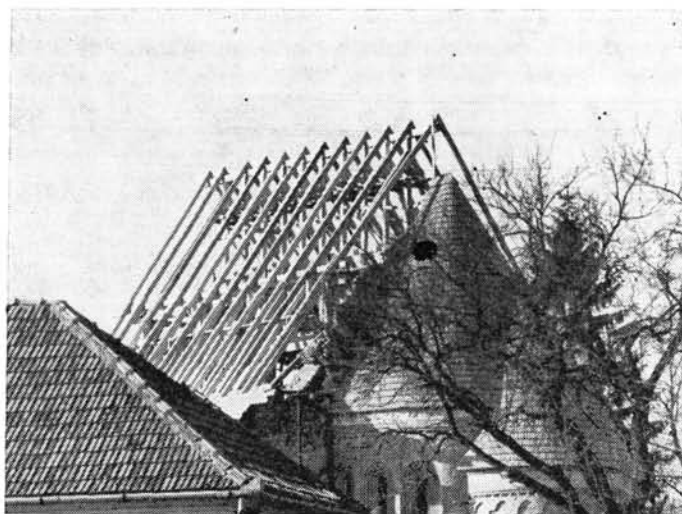
11. kép. Az új tető építés közben

A XIII. század végi templomhajó helyreállításánál a kiemelkedően legnagyobb tervezői problémát a műszakilag és műemlékileg egyaránt legrosszabb tető és födém átépítésének kérdése jelentette. Új tetőt és oromfalat terveztünk, melynek hajlásszöge előnyösebb a templom tömege szempontjából (11. kép). A hajó fölé kettős deszkaburkolattal nyitott fedélszéket építettünk (12. kép). Így a széles, nyomott hajótér felfelé kitágul, levegőssé és arányossá téve az építmény belsejét (13. kép). A sík födémmel fedett rotunda maradvány ezáltal még önállóbb egységgé válik, miközben a festett, félköríves diadalív jó átmenetet képez a belső tér két elkülönülő világa között. Szinte dísz tárgyként áll az 1801-ben készült faragott barokk szószék a diadalív tövében (14. kép). Tervezés közben arra törekedtünk, hogy az új részek formailag jól illeszkedjenek a középkori maradványokhoz, azoktól megkülönböztethetők legyenek, megjelenésükben azokhoz alkalmazkodjanak és elősegítsék az eredeti részletek és formák értelmezését (15. kép). E törekvések szellemében készült az új nyugati oromfal középkorra utaló függőleges tagolása. A falpillérek között nagyméretű ablakokat helyeztünk el, ezeken át jut a református liturgia értelmében olyan fontos világosság a templom belsejébe.

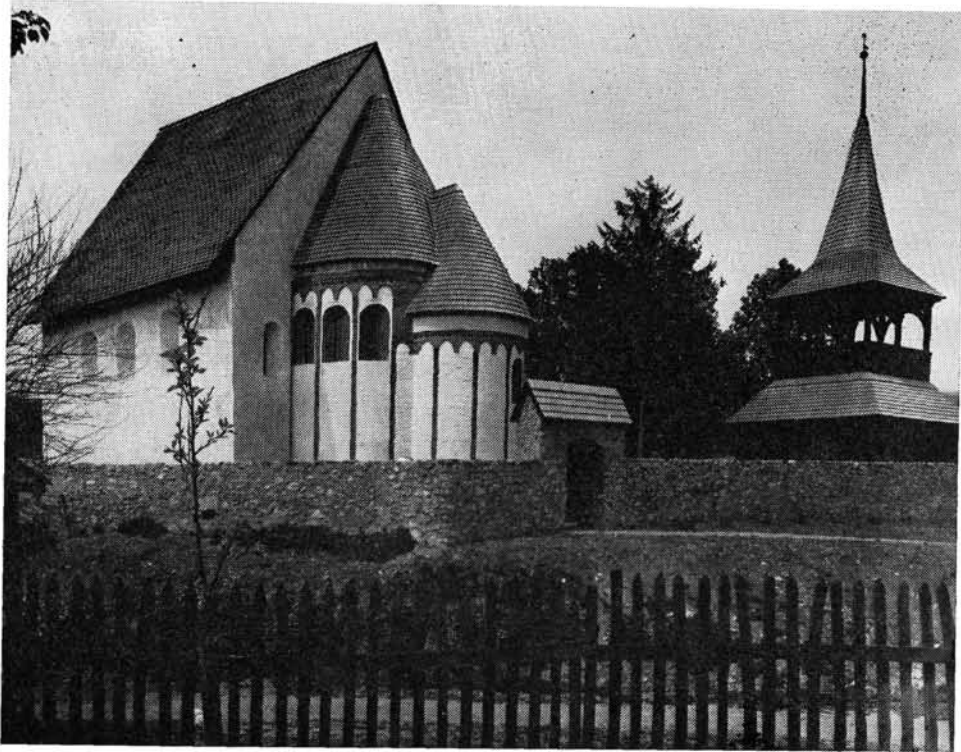
16. kép. A helyreállított templomegyüttes DK-i nézete

Helyreállítási munkánk része volt a harangláb, amelynek ajtókeretén az építés 1786-os (16. kép) évszáma látható, a közvetlen ezután épült kerítőfal és templomkert helyreállítása. A harangtorony hibás faszervezeti részeinek cseréje után a templomhoz hasonlóan új, hornyolt faszindely fedést kapott. A kerítőfal romos falkoronáit újralfalaztuk, felületeit kihézagoltuk. A kerítőfalból romtalanítás közben előkerült kapukeret töredékeket összeállítottuk és kiegészítettük. A töredékből egy gótikus kerítéskaput sikerült rekonstruálni. A középkori kapukeretet új téglapillérbe falazva alakítottuk ki a templomkert mai főbejáratát. A templomkertben romfalként bemutattuk az elbontott gótikus sekrestyét.
