A SZALONNAI REFORMÁTUS TEMPLOM FALKÉPEINEK HELYREÁLLÍTÁSA

BÉCSI JÁNOS—PINTÉR ATTILA

RESTORATION OF WALL-PAINTINGS IN THE CALVINIST CHURCH OF SZALONNA

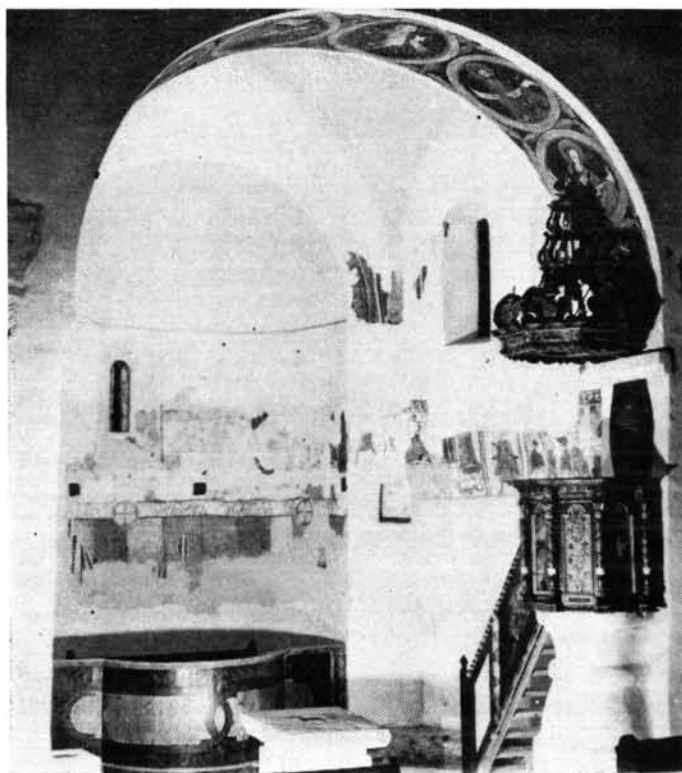
1. kép. A szentély és a diadalív restaurált falképei

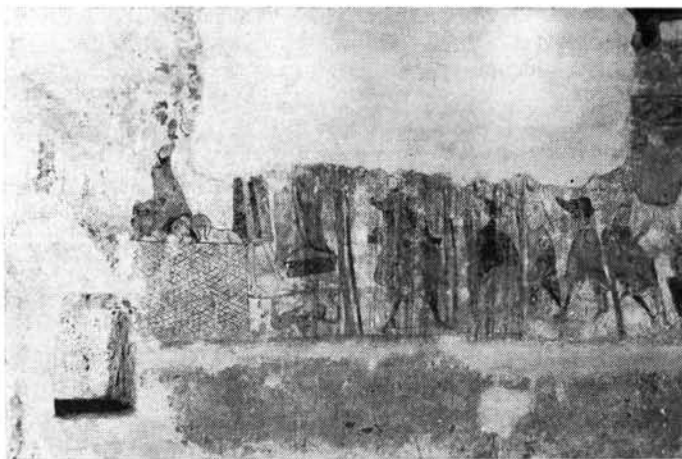
2. kép. A Margit-legenda restaurálás előtt

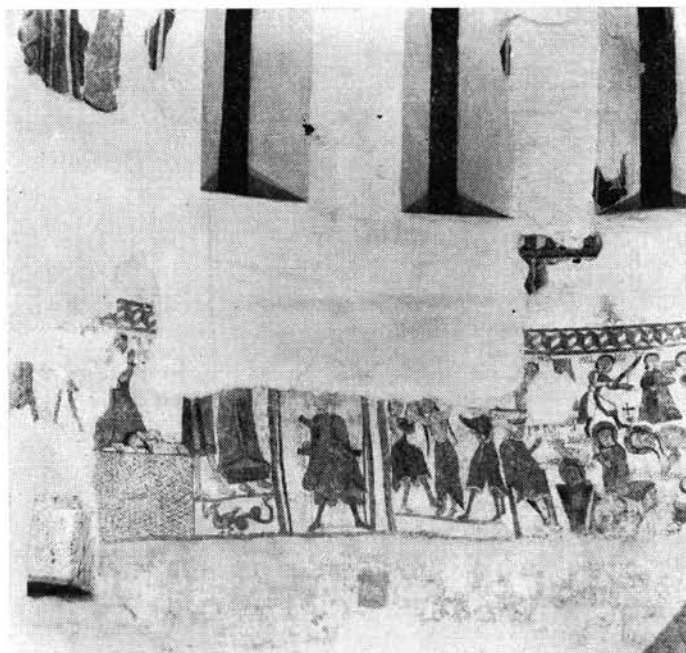
3. kép. A Margit-legenda és XV. századi festőtöredékek restaurálás után

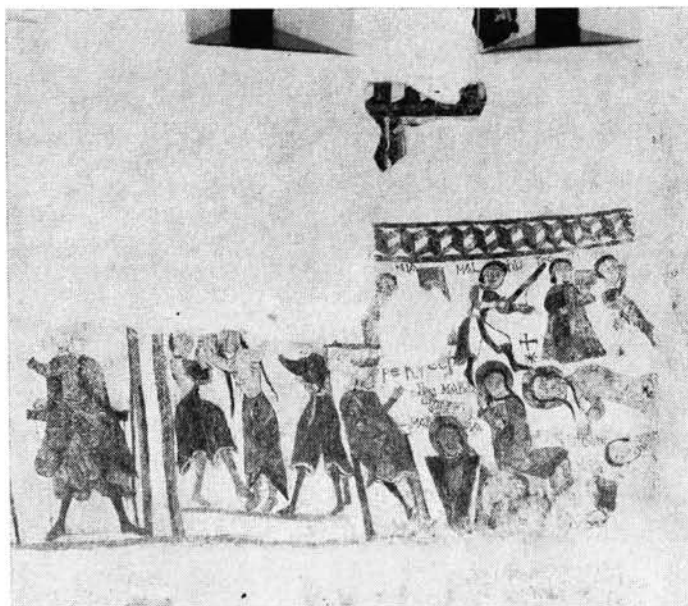
4. kép. Részlet a Szt. Margit-legendából, restaurálás után

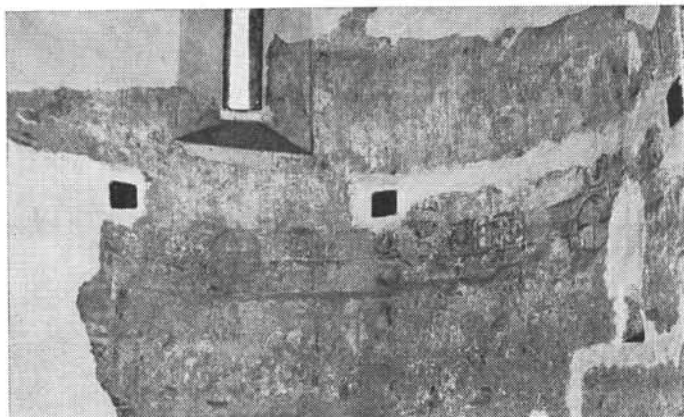
A szentély déli ablaknyílása alatt a lecsorgó víztől szennyeződések tapadtak a képfelületre. A XIII. századi töredékeken a festékelemzéssel meghatározott színek a következők: sárga (okkersárga), vörös (égetett okker, Mn^{++} nincs benne), fekete (venyigefekete).

5. kép. Apszis. XIII. századi és XV. századi festésmaradványok restaurálás előtt

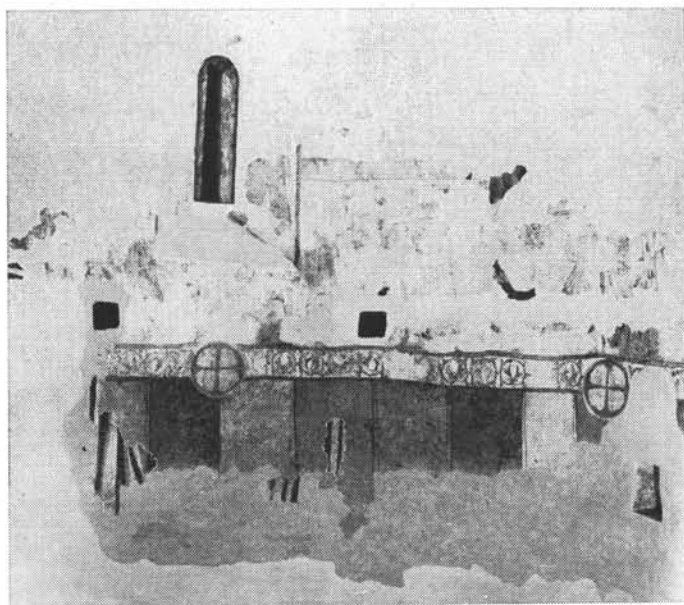
6. kép. Az apszis XIII. századi és XV. századi festéstörödékei, restaurálás után

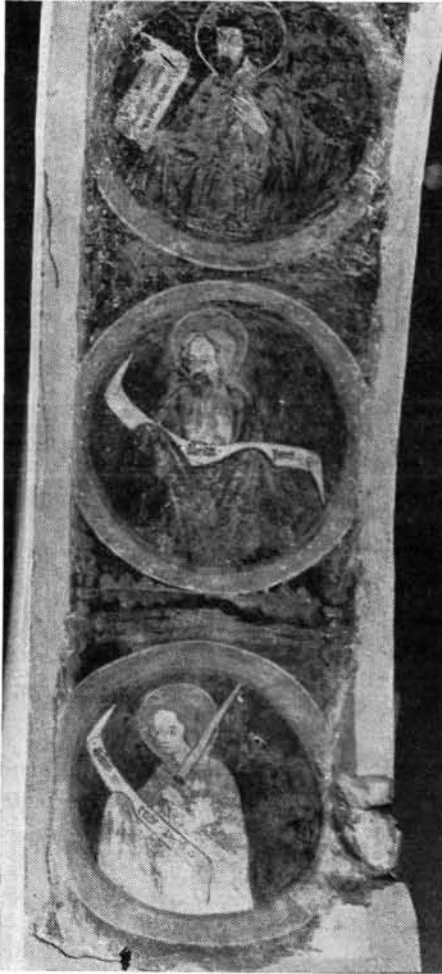
7. kép. A diadalm részlete restaurálás előtt

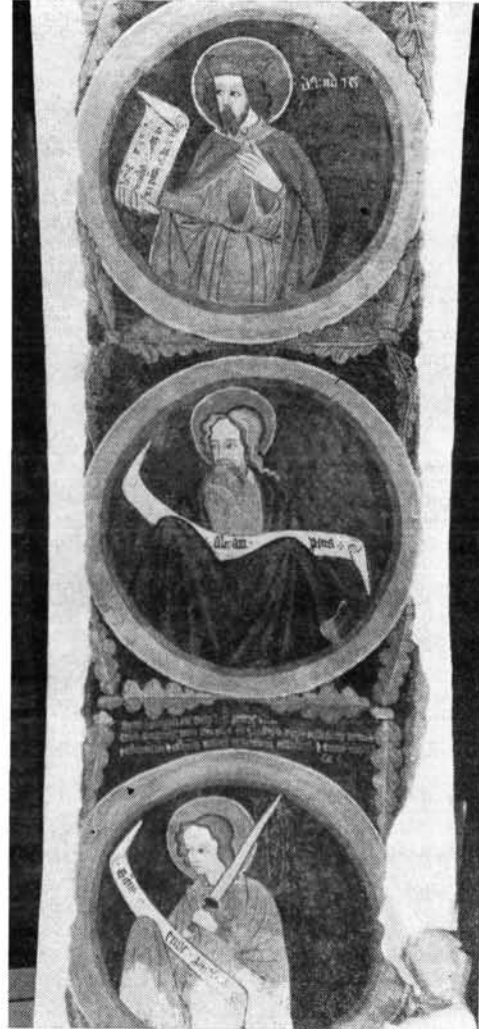
8. kép. A diadalm festményrészlete, XV. század, restaurálás után

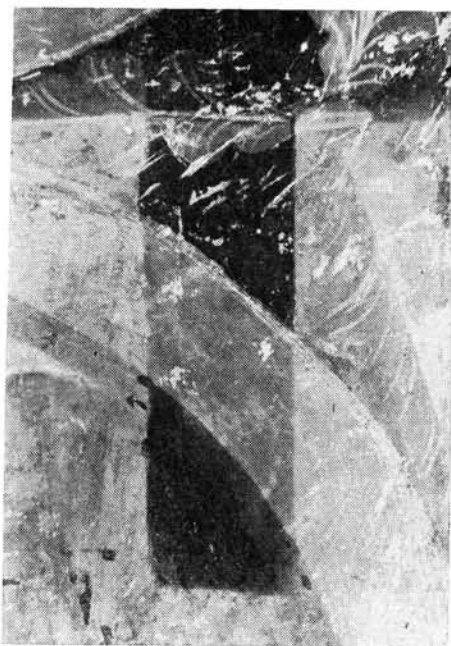
9. kép. Részlet a diadalivról. A sókiválás leoldásának próbája

A XIII. századi töredékeknél alkalmazott tisztítási módszer részben alkalmas volt a XV. századi festett felületeken kivált sóréteg eltávolítására is. E módszer mellett az erősen tapadó eredeti festékrétegen már alkalmazható volt a szivacsos tamponáló lemosás is. A sóréteg eltávolítása után a viaszgyantás bevonatot részben szerves oldószerral kezeltük, részben pedig meleg vasalással itatóspapírba szívattuk. Eltávolítás előtt ez a bevonat vörösesbarna felületi elszíneződést okozott és helyenként a vakolatba is beszívódott. Tisztításnál sikerült olyan mértékben kioldani, ill. eltávolítani, hogy jelenléte már nem volt zavaró. A retust szerves oldószerral leoldottuk. Tisztításhoz a felhasználható módszerek és anyagok közül mindig a falkép felületét legkevésbé veszélyeztető megoldást választottuk ki.

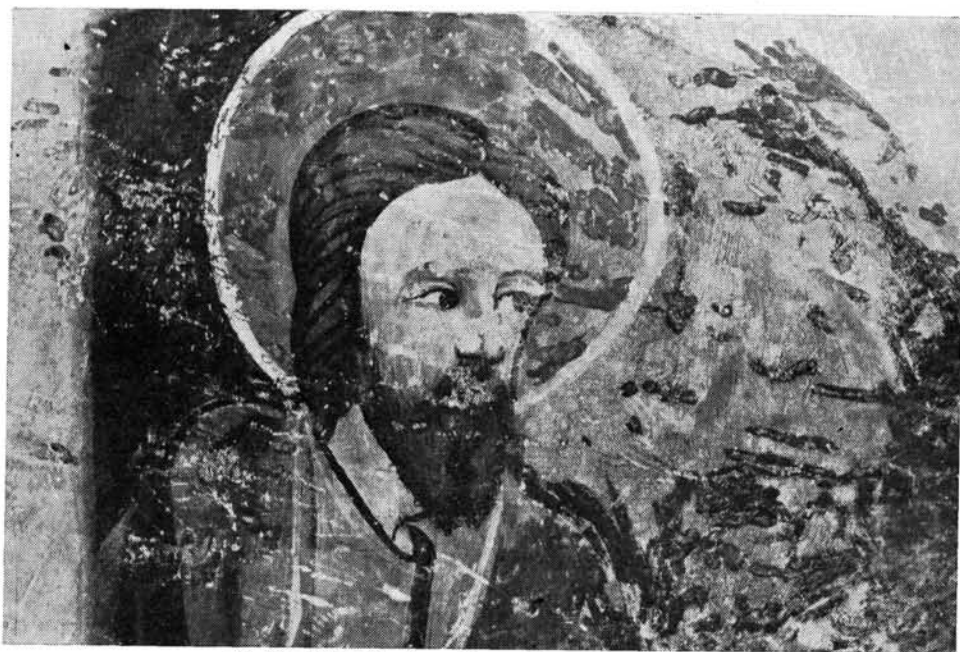
10. kép. Diadalív. Jeremiás próféta, tisztítás közben

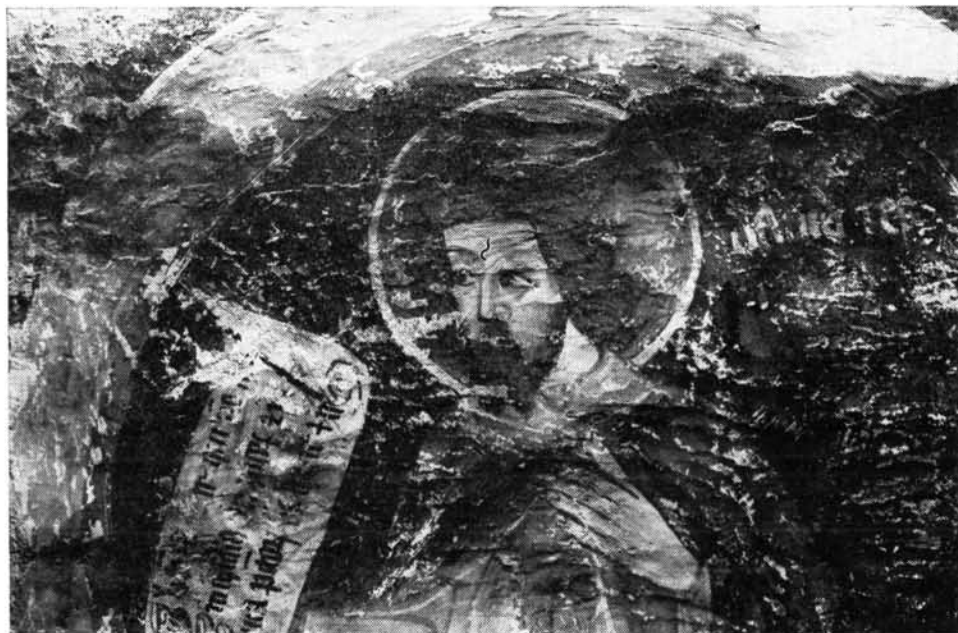
11. kép. Diadalív. Dávid próféta, tisztítás után. Súrolt fényű felvétel

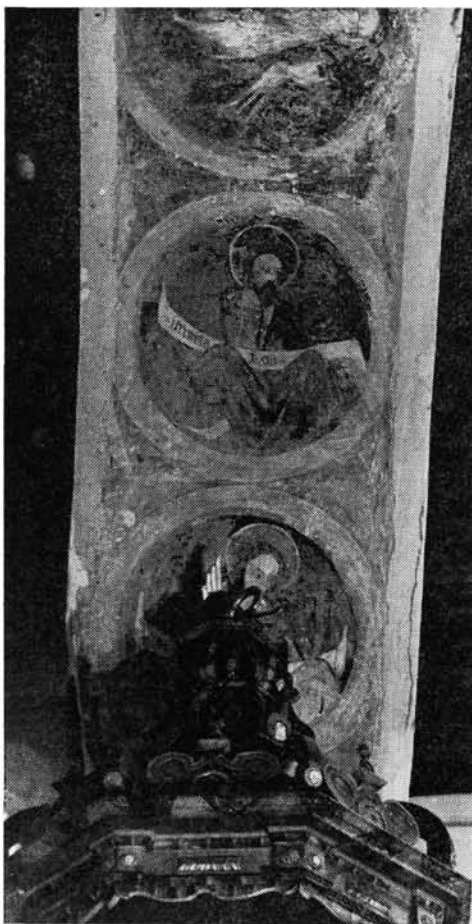
12. kép. Részlet a diadalív prófétasorozatából, restaurálás előtt

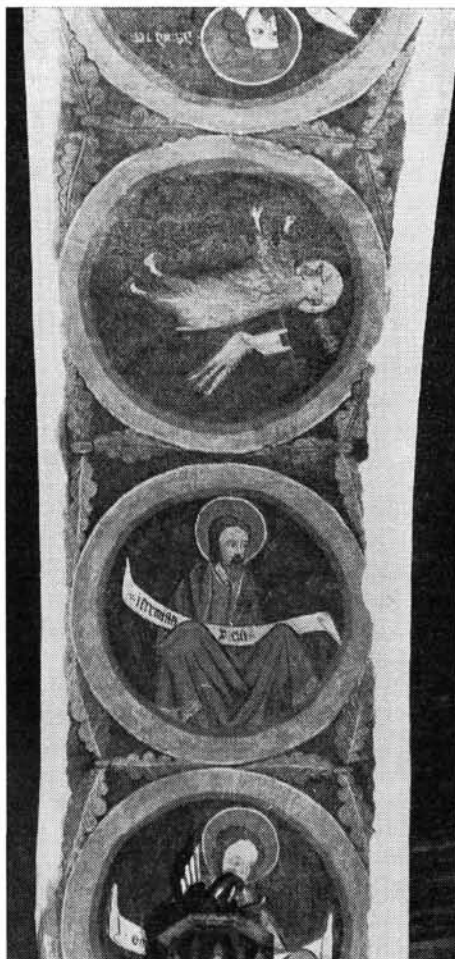
13. kép. Részlet a diadalív prófétasorozatából, restaurálás után

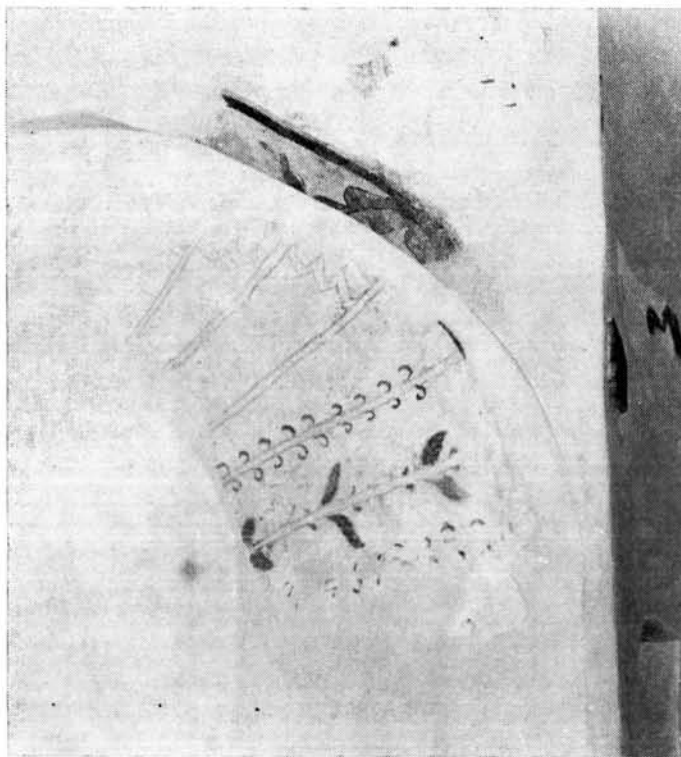
14. kép. Az északi fal egykori átalakított bejárójának festéstöredéke
