## A SZIGETVÁRI ZRÍNYI-EMLEKMŰ (OROSZLÁNOS SZOBOR) RESTAURÁLÁSA (1998)

SÉD GÁBOR

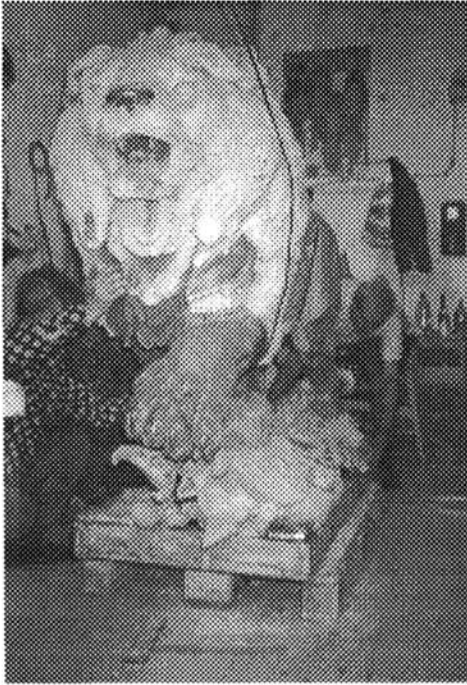
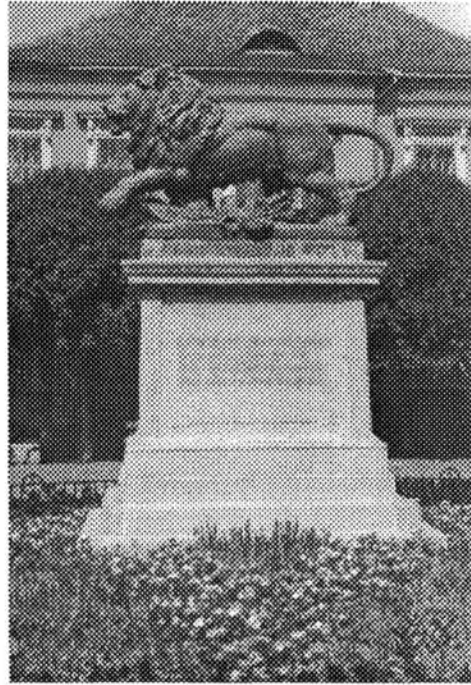
Az emlékmű sérülése első látásra szembetűnő a szobron és a talapzaton egyaránt. Valószínűleg az oroszlán farára rádőlt vagy rázuhant valami, majd az ütés ereje a fémtalapzatot (plinthosz) is eltörve a kőépítményben és annak talapzatában is jelentős kárt tett.

A horganyból öntött és lemezből domborított életnagyságúnak mondható applikált fémmunka imént említett sérülésén már korábban is próbáltak javítani. A nyilvánvalóan helyszínen végzett szakszerűtlen beavatkozás a far és a farokrész javításain nemigen léphetett túl; a megroppant, repedt részekre pedig a helyszínen nem kerülhetett sor. Az öntvényrészek illesztési pontjainál, a forrasztási vonalak mentén szintén történt elmozdulás több helyen is, amely segítette a korrózív anyagok behatolását: árkokat képezve ezeken a helyeken, majd a szobor belsejébe jutva belülről is korrodálva azt.

A szobor állványozása során lehetett csak pontosan látni, hogy a sérülés kapcsán elszenvedett ütés ereje – az oroslán lábain továbbadva a hatást – a nagyon gazdagon díszített plinthoszt szinte teljesen összetörte ill. összenyomta, megrepsztette.

A szobor alatti kőlap közepén eltörött. A talpazat alsó részén a lépcsők szétcsúsztak, ami minden bizonnyal a törés és a keletkezett repedések mentén beszivárgó víz hatásának eredménye.

A restaurálás során arra kényszerültünk, hogy a meggyengült horganytestet még jobban megtámasszuk. Ezért a belső merevítéseket növeltük úgy, hogy a plinthosz alá egy rácsot készítettünk 4x4-es zárt szelvényből és ehhez hegesztettük a lábakra fel-futó acélrudakat, amelyekhez a test és a farok is rögzítve lettek.

A két fémkötő egymástól való elválasztására – a Ferropassitos passzíválás után – Katepox korrózióvédő anyaggal kombinált epoxi gyantával vontuk be az általunk készített merevítőket és az eredetieket egyaránt.

A szobor alatti törött kőlap ragasztást és kiegészítést igényelt. A repedéseket és fugákat szakszerűen kellett eltömní, hogy megakadályozzuk a víz bejutását a kőburkolat és az építmény közé. Így megakadályozható a további állagromlás és szétfagyás.

A talapzat felületén szükséges tisztítást az ún. JOS technológiával; nagy nyomású víz és lágyszemcseadalek hozzákeverésével végeztük. Ezzel az eljárással a lerakódott gipszes kiválásokat is sikerült eltávolítani.

A Rhodius Steinkleber kétkomponensű poliészter gyantával történt ragasztások után a felületet korrózióálló kapsokkal rögzítettük, majd a falfirkák ellen antigraffiti spray-vel vontuk be.
