# Útügyi lapok

## Új típusú „turbó” körforgalmak alkalmazásának okai és hazai tapasztalatai

Szerző(k) Hóz Erzsébet

2013. tavasz

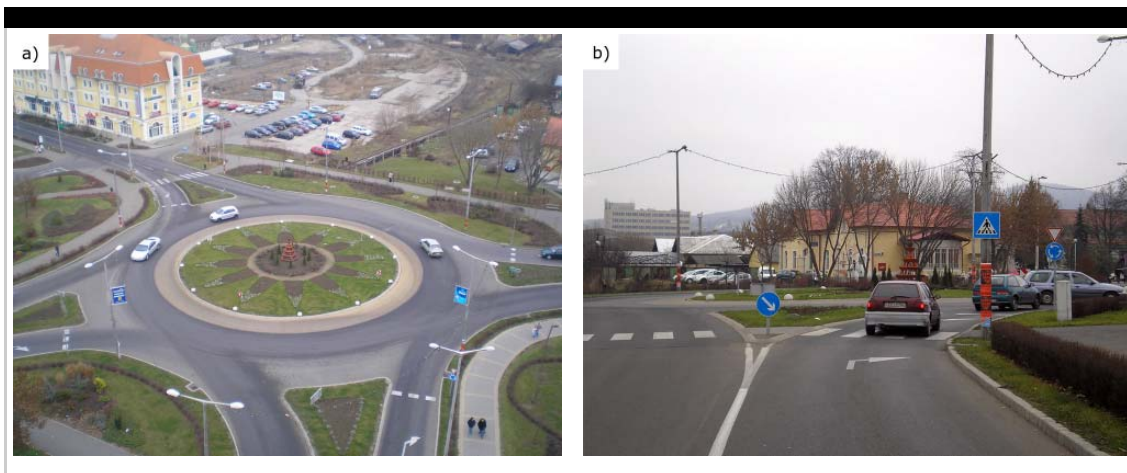
**4. ábra**

3. Tovább nehezíti a helyzetet, hogy a belépő sávokon számos helyen ott maradnak a jobbos burkolati jelek – nyilak –, miközben szükség lenne a továbbhaladási irányok jelzésére, a belépés előtti helyes sáv-választás megadására. Ugyanilyen komoly probléma, hogy sem az útirányjelző táblákon, sem a besorolás rendjét jelző táblákon nem jelenik meg a közlekedő számára, hogy többsávú körforgalomba fog behaladni, ahol bizony konfliktusok várhatók rá. Ez a „rugalmatlanság” a forgalomszabályozásban visszahatott a biztonságra és elbizonytalanította a közlekedőt. A 4. ábra egy ózdi körforgalom érintőleges belépését mutatja a jobbos burkolati nyilakkal.

*Ózd, Gyűjtési körforgalom (a) a jobbos nyilakkal (b)*

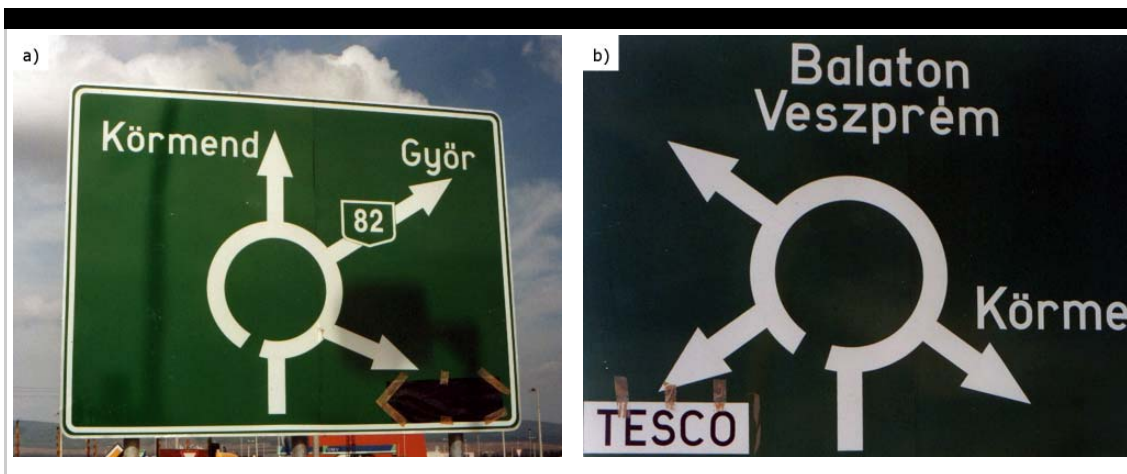
**5. ábra**

Az 5. ábra pedig a 2. ábrán bemutatott Veszprémi 82. sz. főúti körforgalom ún. Balatoni behajtó ágán (Veszprém felőli a 82. sz. főúti ág – a rajzon a „C” jelzésű ág) és a Győr felőli 82. sz. főúti (a rajzon „A” jelzésű) ágán a „zöld” útirányjelző táblákat mutatja. Ezek a táblák semmiféle tájékoztatást nem adtak arra vonatkozóan, hogy többsávos körforgalomba halad be a közlekedő. A lehetséges kihajtások irányhelyesek, de hogy hány sávosak, az rejtély marad.

*Veszprém, 82. sz. főúti körforgalom útirányjelző táblái. a: Balatoni behajtó ág, b: Győr felőli 82. sz. főúti ág*

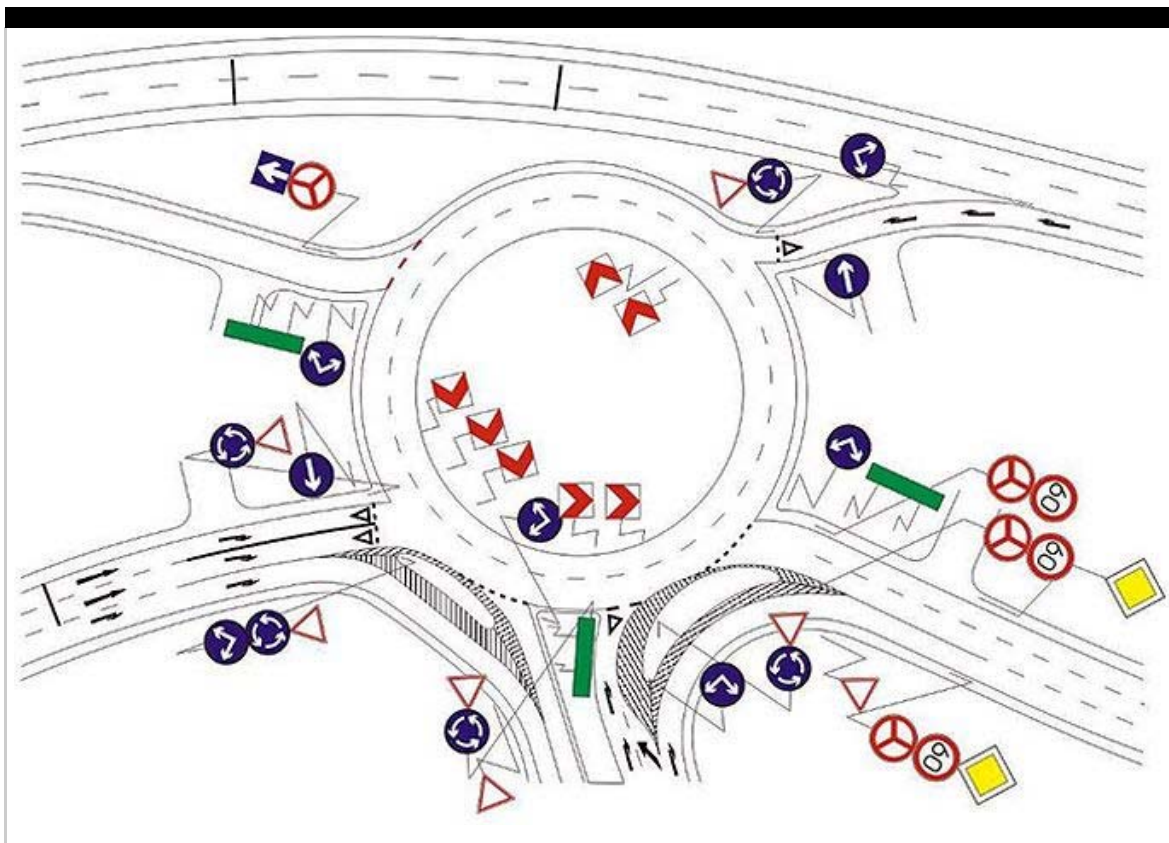
6. ábra

Többsávós ún Cora-körforgalom a 11. sz. főúton, Budakalász közelében

Ezt a körforgalmat, mint kedvezőtlen és nem javasolt kialakítást kellett volna minden fórumon bemutatni. A kialakítás azt is mutatja, hogy miként értelmezhető a csomóponti ágak tengelyének kérdése, hogy a belépő és kilépő sávok teljesen elválhatnak egymástól, sőt ennek mintájára kezdtek terjedni az egyirányú ágak. Itt a 11. sz. főút későbbi külön szintű átvezetése miatt kerültek „széthúzásra” a belépő és kilépő sávok. **Sajnos ez a körforgalom egyfajta „mementóvá” vált a szakmában, mert ütemezetten több átépítésen-átalakításon is átesett.** Először a 11. sz. főút került „átemelésre”, majd az M0 autópályát bekötésre 4. ágként. A folyamatosan bekövetkező többnyire anyagi káros balesetek miatt pedig a kétsávós belépés és kilépés egysávossá vált, jelentősen lecsökkentve ezzel a csomóponti kapacitást. Az átalakítások sorrendje sem volt szerencsés, de a legszomorúbb, hogy **a geometriai hibákat mindig következetesen meghagyták, a hibákat megőrizték.** Az M0 autópályát bekötésekor a csomópontot át kellett volna tervezni, a kapacitást és a biztonsági szintet valahogy harmóniába hozni egymással. Ennek a csomópontnak a története egy önálló cikket megérő kálvária, amelynek során lehetőséget kapunk annak bemutatására, hogy miként nem lehet forgalomtechnikai „trükkökkel” helyettesíteni a gondos és legalább 20 évre előrettekintő tervezést. A 176/2011. (VIII. 31) Korm. rendelet megjelenése talán garantálja, hogy ilyen kialakítások tervezésére ne kerüljön többé sor, hiszen a hibákból tanulni kell, nem pedig ragaszkodni hozzájuk.

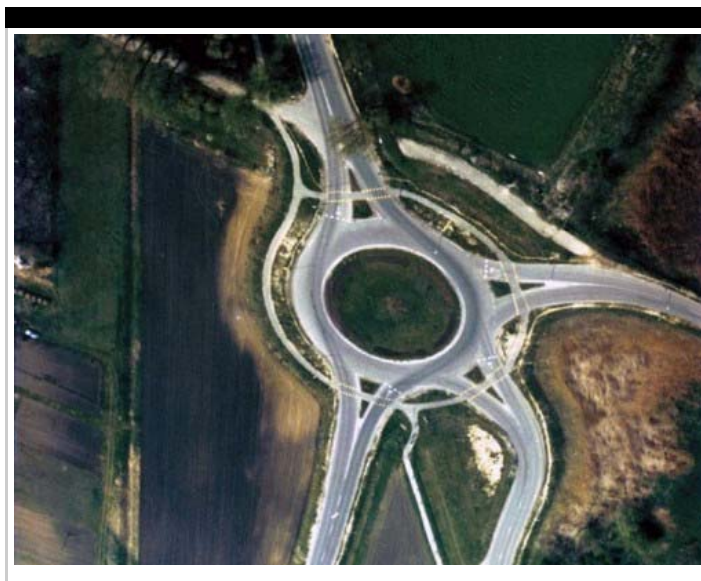
**7. ábra**

*Szentes közelében lévő körforgalom polipszerű ággal,  
az ág „rátörése” csatlakozás előtt*

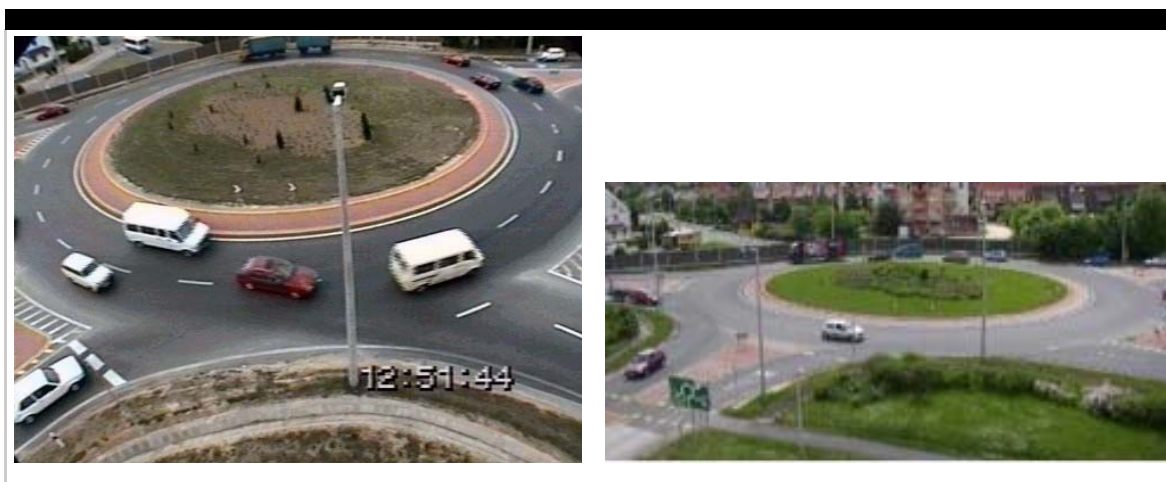
Ebben a csomópontban először 2001-ben végeztünk 2,5 napon keresztül forgalmi vizsgálatot, amikor is 2,5 nap alatt 3 anyagi káros balesetet rögzítettünk. A csomópont helyszínrajzát már a 2. ábrán bemutattuk, a 9. ábra mutatja 2001-ben (bal oldali kép) és 2006-ban a kialakítást. A különbség „csak annyi”, hogy 2006-ra lekoptak a körpályán a burkolati jelek és egysávosnak tűnik a körforgalom [2,4].

A körforgalom fényképe 2001-ben (a) és 2006-ban (b)

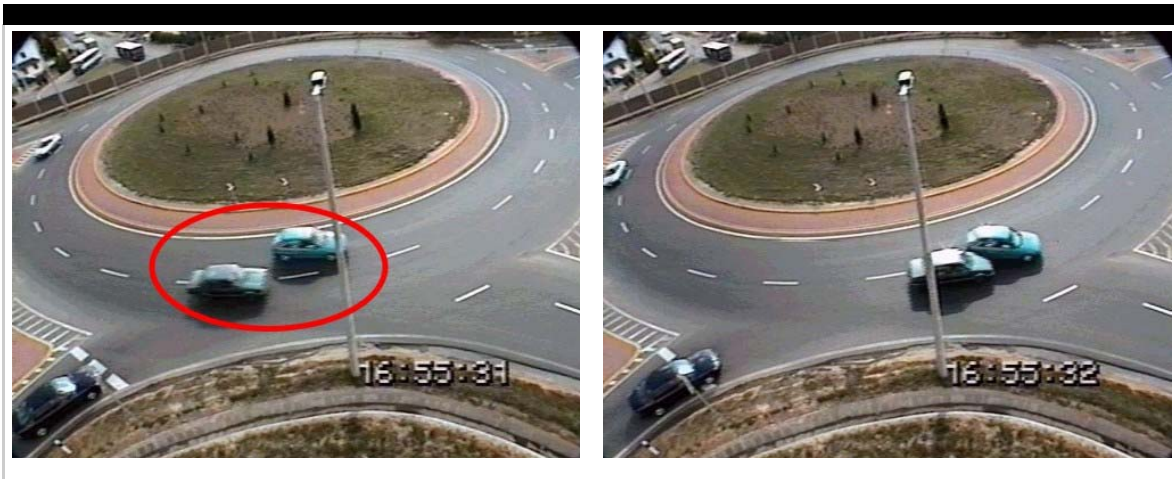
**12. ábra**

*A belső sávból kihajtó személygépkocsiba ütközik a külső sávban továbbhaladó gépkocsi*

A 13. ábrán látható, hogy a csomópont legveszélyesebbnek tekinthető területe, a balatoni kihajtó ág (C-ág) torkolata. Tipikus konfliktushelyzet, hogy a belső sávból, az említett irányba kihaladni szándékozó jármű, nem vesz tudomást a külső sávon továbbhaladni szándékozó másik járműről, vagy későn észleli azt és hirtelen sávváltással elé hajt. Hasonló, bár nem ilyen nagyszámú konfliktus-szituációval találkoztunk a 82. sz. főúti másik ágánál (Győr A-ág), illetve a csomópont északi ágán (B-ág, Házgyári út) található kihajtó ágak belső sávjánál is.

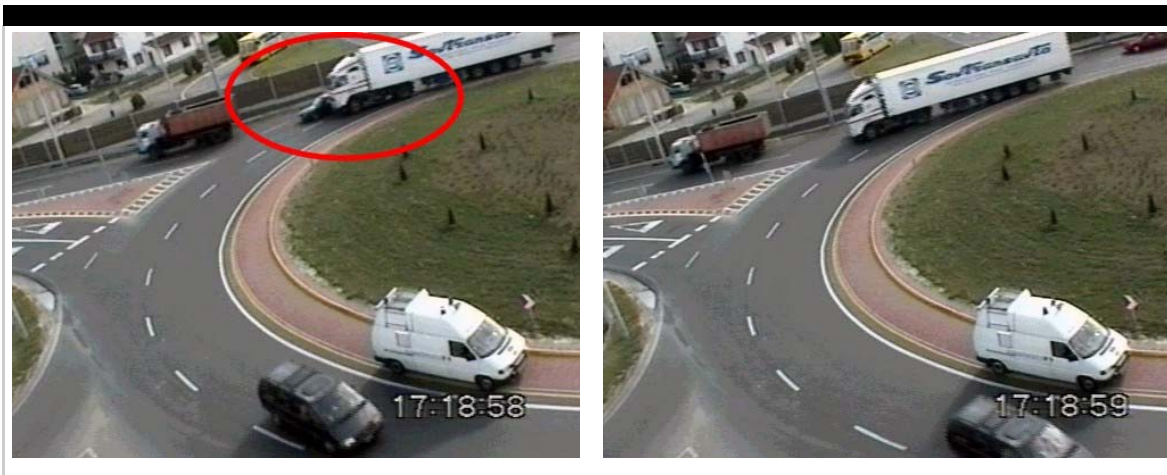
**13. ábra**

*A külső sávban haladó személygépkocsit félretolja a körforgalomból kihajtani szándékozó kamion*

Másik gyakori probléma, hogy a csomópontba behaladó nagyméretű járművek (többnyire nyergesvontatók, illetve kamionok) járóvonalukat, a szomszédos sáv rovására alakítják, vagyis jelentősen „átlógnak” a másik sávba. Több ilyen konfliktus-szituációt figyeltünk meg, amikor a szomszédos sávban közlekedő gépjármű erős fékezésre kényszerült, mert egy nagyméretű jármű leszorította, lezárta számára a továbbhaladás útját [2,4].

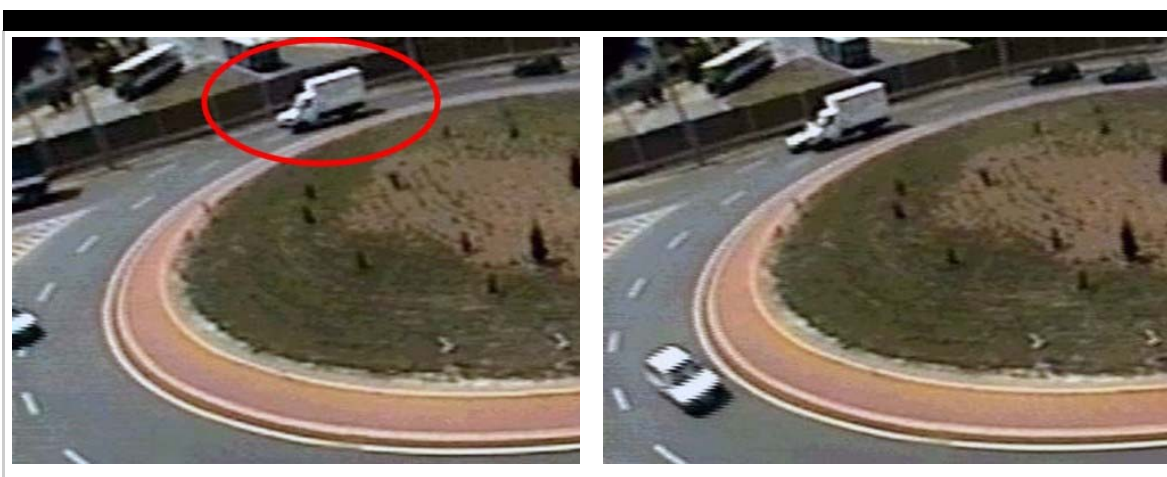
**14. ábra**

*A külső sávban haladó gépkocsinak ütközik a körforgalomból kihajtani szándékozó kistehergépkocsi*

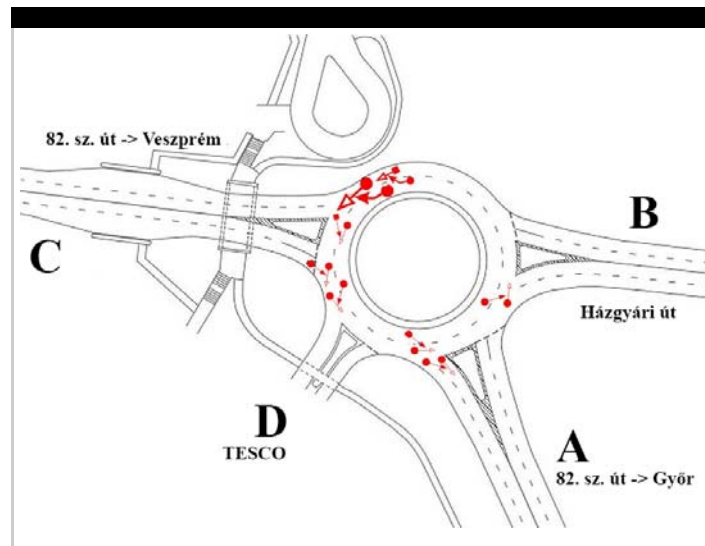
**15. ábra**

*Veszprém (82. út 0+574 kmsz. – 83102. út 6+643 kmsz. – Tesco parkoló) körforgalmú csomópontjának 2005. január – október közötti anyagi káros balesetei*

Az átalakítást megelőző időben évente **átlagosan 30 anyagi kárral járó balesetet** regisztráltak a rendőrök a csomópontban. Miután új KRESZ-szabály nem született sem a körforgalom útkereszteződésé válására, sem a pontos és megtanítható szabályok („körforgalmi rend”) megalkotására nem került sor, a közútkezelők saját eszköz-rendszerükkel: visszaépítéssel, forgalomtechnikai szabályozással igyekeztek megoldani a problémát.

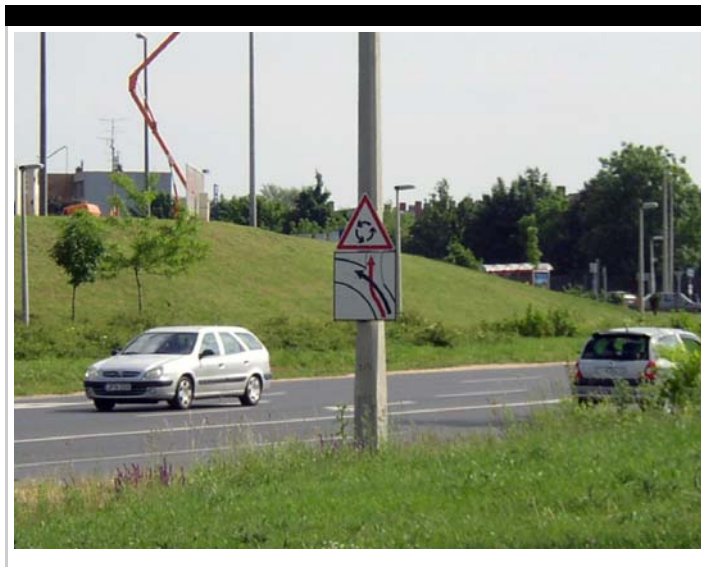
**16. ábra**

*Kísérleti jelzőtáblák figyelmeztetnek a belső sávból kihajtás veszélyére a belépések előtt*

Kísérleti jelzőtáblák kihelyezésére került sor 2005-ben, amikor is figyelmeztette a közútkezelő a gépjárművezetőket, hogy a belső sávból csak abban az esetben hajtsanak ki, ha a külső sávon nincs továbbhaladni szándékozó. A „telezöldes” jelzőlámpás csomópontok figyelmeztető jelzőtábláinak mintájára készült az a kiegészítő jelzőtábla, melyet a 14. ábra mutat a Győr felőli 82. sz. főúti ágon.

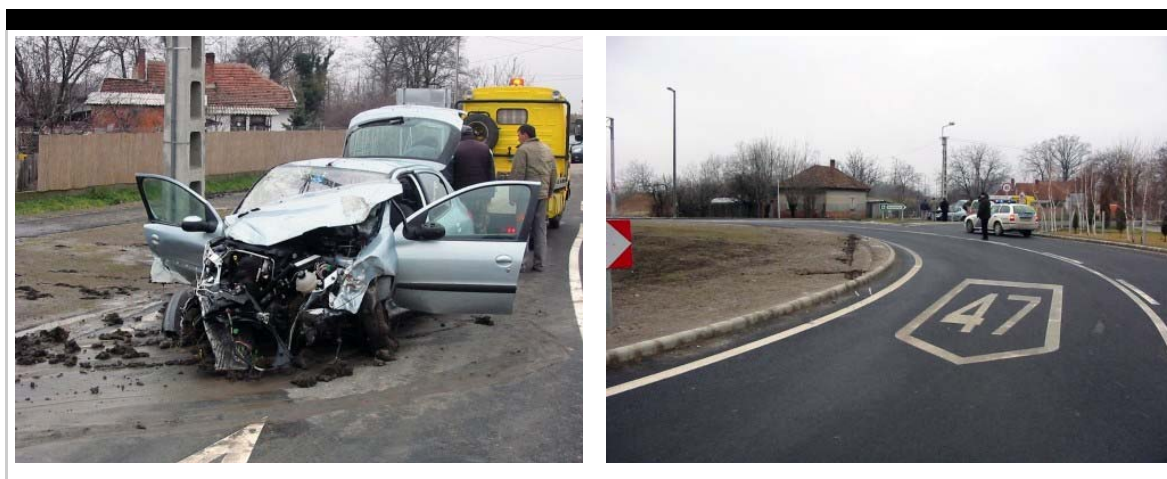
**19. ábra**

Az Algyői körforgalomban alig van konfliktusba kerülő áramlat, igen ritka a konfliktushelyzet, ezért is kedvezőbbek a baleseti adatai: 2005-2010 első negyedéve időszakában 1 súlyos sérüléssel, 2 könnyű sérüléssel és 20 anyagi káros baleset történt. A 2005 októberében történt súlyos sérüléssel járó baleset felvételeit mutatják a 19. ábra képei.

*Az algyői körforgalom 2005. októberi személysérüléssel járó balesete képeiben*

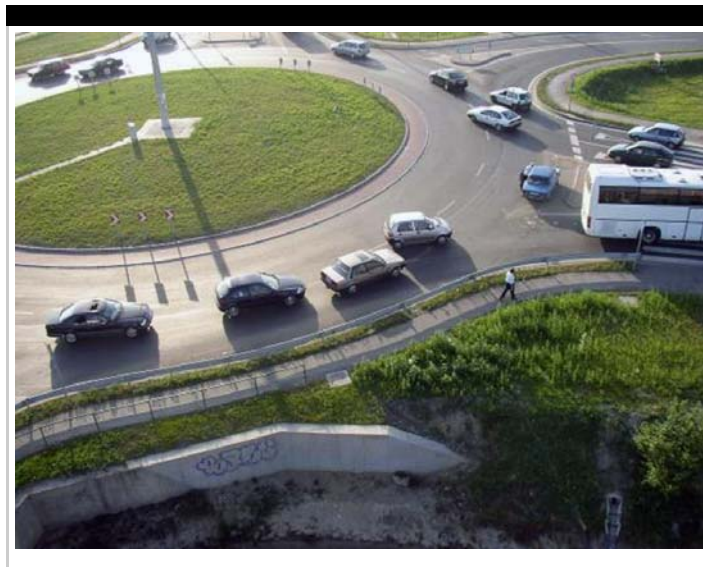
**22. ábra**

A csomópontban egy 2006 június 21-én reggel fél 7 körül történt tipikus anyagi káros baleset következményeit (kék személyautó ütközést követően megállt a körpályán), sőt egy a balesethez hasonló konfliktus-szituációt mutat a 22. ábra (a belső sávból „kivág” egy személygépjármű, a külső sávban haladó fékezett).

*Anyagi káros baleset következtében megállt jármű és egy „majdnem” baleset az egysávos kilépésnél*

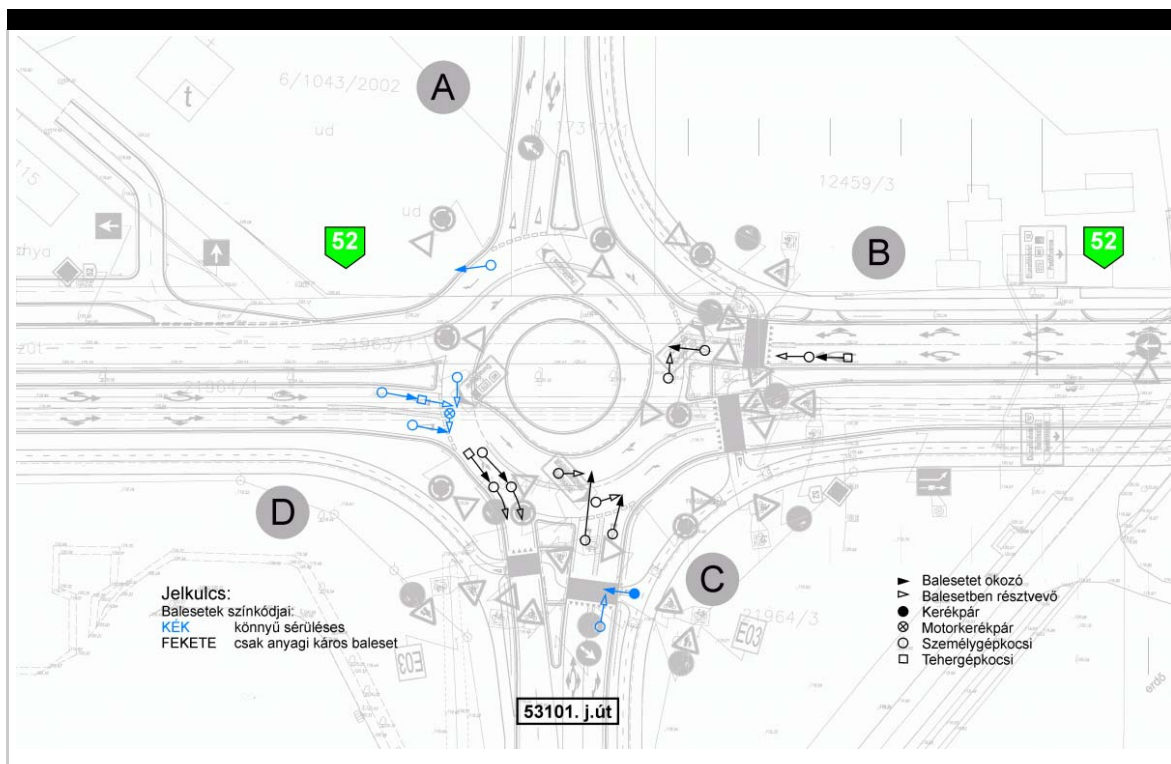
**29. ábra**

A csomópontban történt személysérüléssel és anyagi káros baleseteket a 29. ábrán szemléltetjük. A balesetek pontos helyét a Magyar Közút Bács-Kiskun megyei Igazgatóságának kollégája Szabó Sándor kutatta ki és adta meg.

*2008 november óta bekövetkezett balesetek a turbó körforgalomban (4 év)*

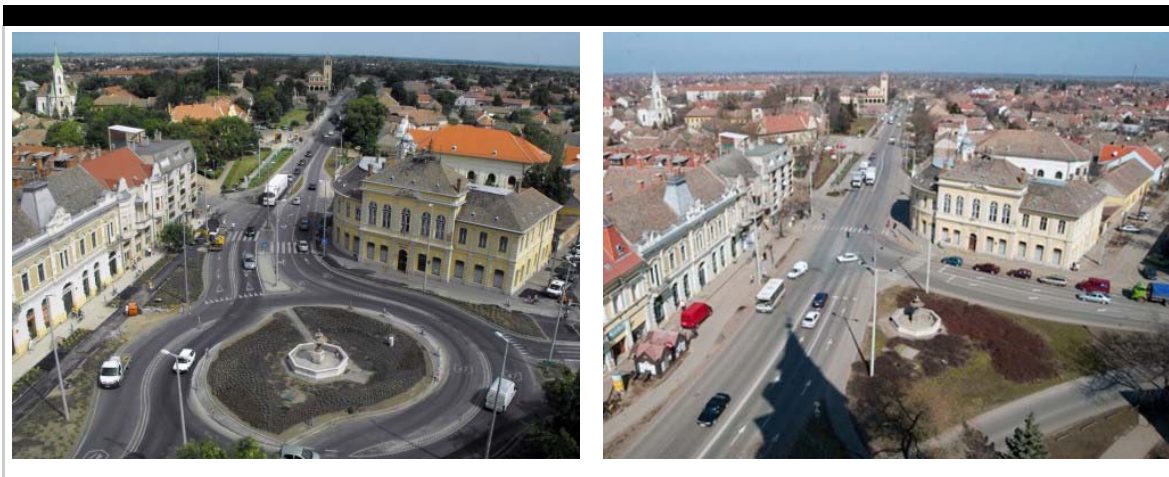
**30. ábra**

*Hódmezővásárhelyen, a Kálvin téren épült 3 ágú turbó körforgalom előtte (a) – utána (b) hátrahúzott, „eltolt” kijelölt gyalogos-átkelőhelyekkel (Fotó: Rigó Mihály)*
