Reabilitarea arhitecturală a Bisericii Reformate din Sic, judetul Cluj

The Architectural Rehabilitation of the Calvinist Church in Sic, Cluj County

Proiectul de reabilitare (2013-2015)

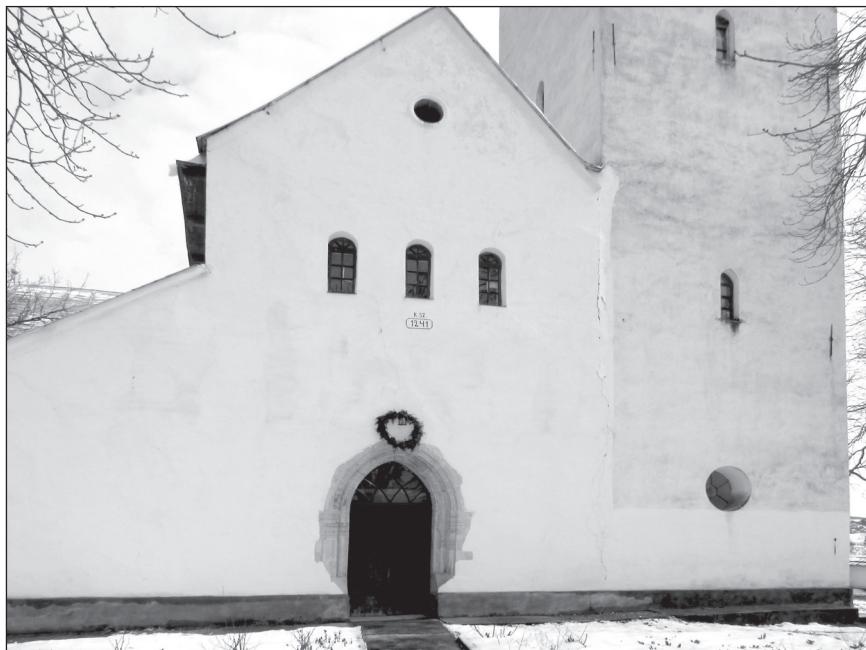
■ Foto 1. Fațada de sud-vest înainte de restaurarea din 2013-2015 © Boróka SÁNDOR
 ■ Photo 1. The south-western elevation before the conservation of 2013-2015 © Boróka SÁNDOR

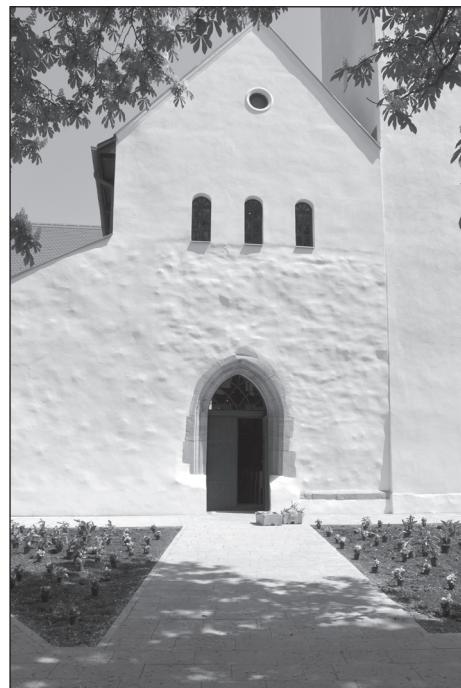
■ Foto 2. Fațada de sud-vest după restaurarea din 2013-2015 © Diana IMECS
 ■ Photo 2. The south-western elevation after the conservation of 2013-2015 © Diana IMECS

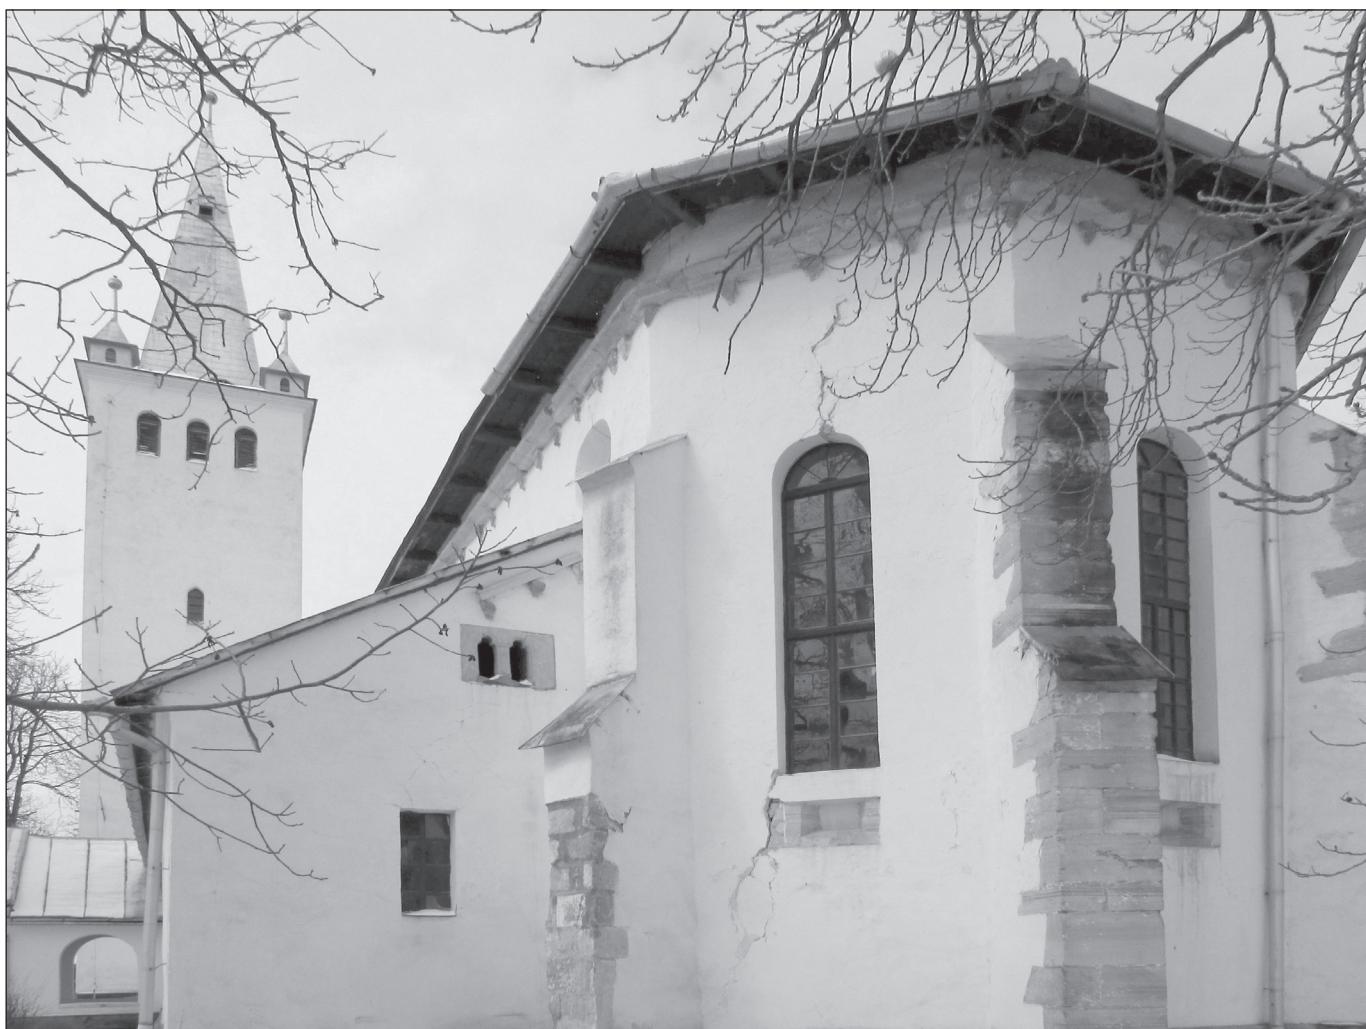
■ Foto 3. Fațada de nord-est înainte de restaurarea din 2013-2015 © Boróka SÁNDOR

■ Photo 3. The north-eastern elevation before the conservation of 2013-2015 © Boróka SÁNDOR

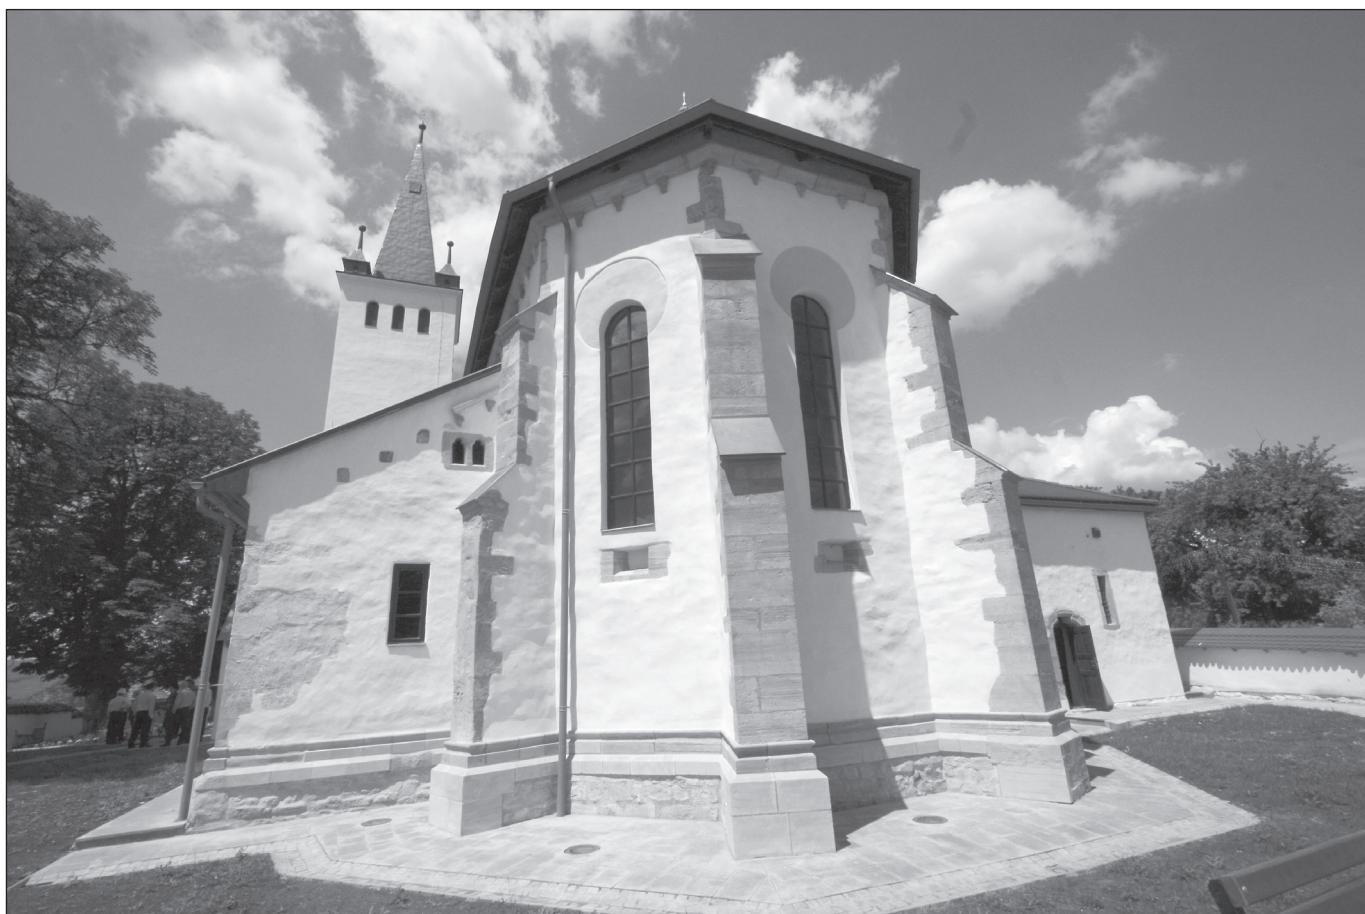
■ Foto 4. Fațada de nord-est după restaurarea din 2013-2015 © Ádám MAKSY
 ■ Photo 4. The north-eastern elevation after the conservation of 2013-2015 © Ádám MAKSY

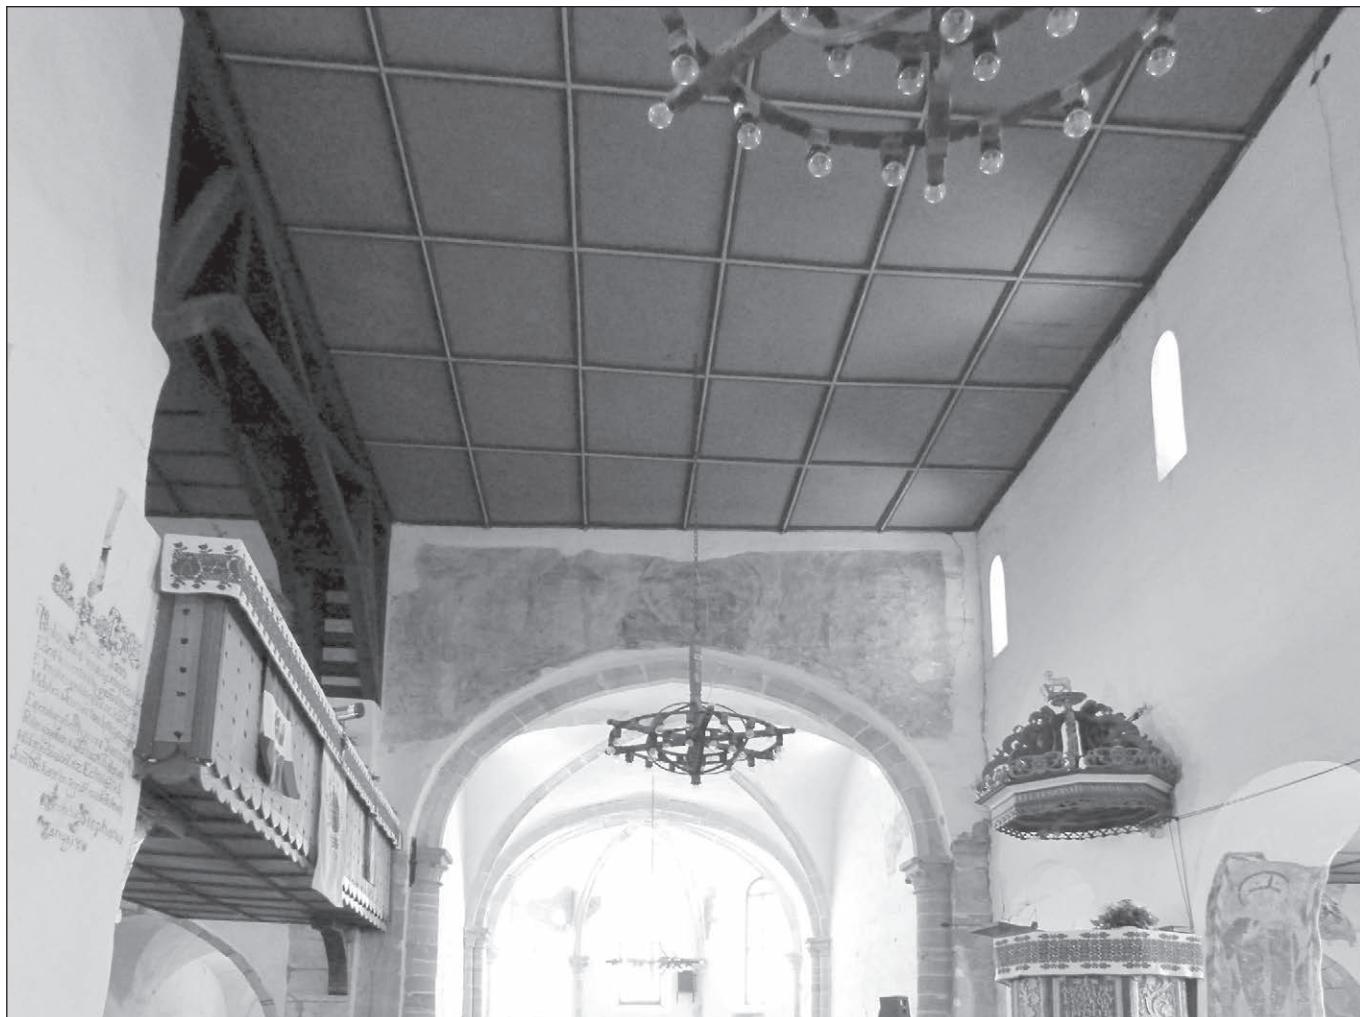
■ Foto 5. Interior – nava principală și arcul de triumf înainte de restaurarea din 2013-2015 © Boróka SÁNDOR

■ Photo 5. Interior – the main nave and the triumphal arch before the conservation of 2013-2015 © Boróka SÁNDOR

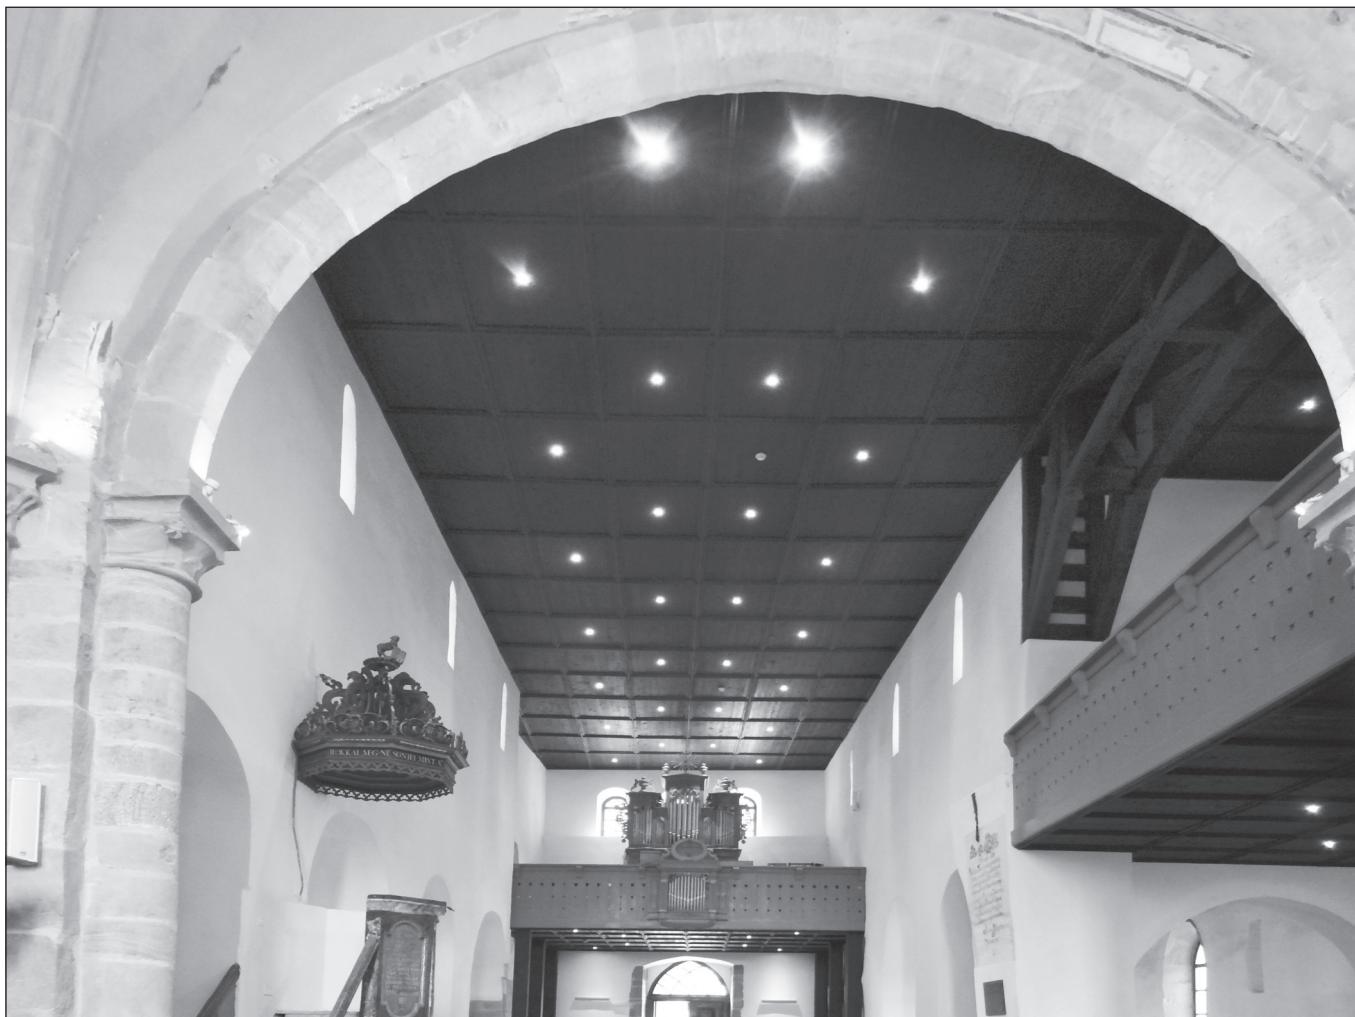
■ Foto 6. Interior – nava principală după restaurarea din 2013-2015 © Diana IMECS
 ■ Photo 6. Interior – the main nave after the conservation of 2013-2015 © Diana IMECS

in situ, while the ones over the southern aisle were moved to the nave. New tie-beams were built in among the old ones (kept in place), which sustain the new ceiling, thus resulting in a separate structure. The grooved planks and the roll mouldings were mounted on it, shaping the coffers. Spotlights were mounted in the coffers to render the feeling of a “starlit sky”. This new type of ceiling was also built under the northern gallery, in the aisles, and the transept.

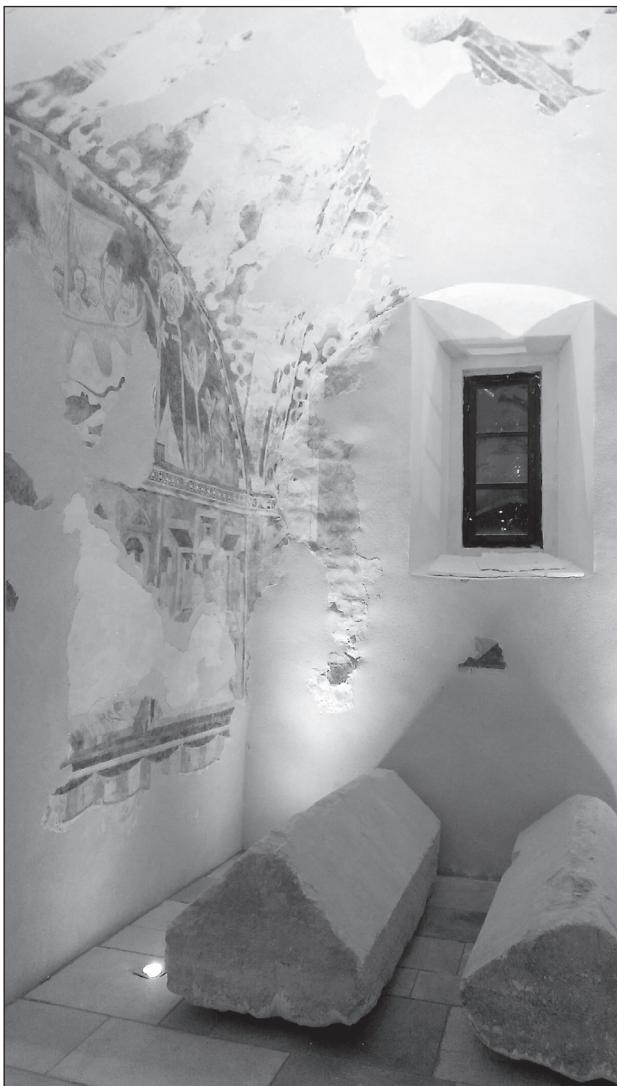
■ Foto 7. Interior – absida laterală de sud după restaurarea din 2013-2015

■ Photo 7. Interior – the southern side apse after the conservation of 2013-2015 © Balázs IMECS

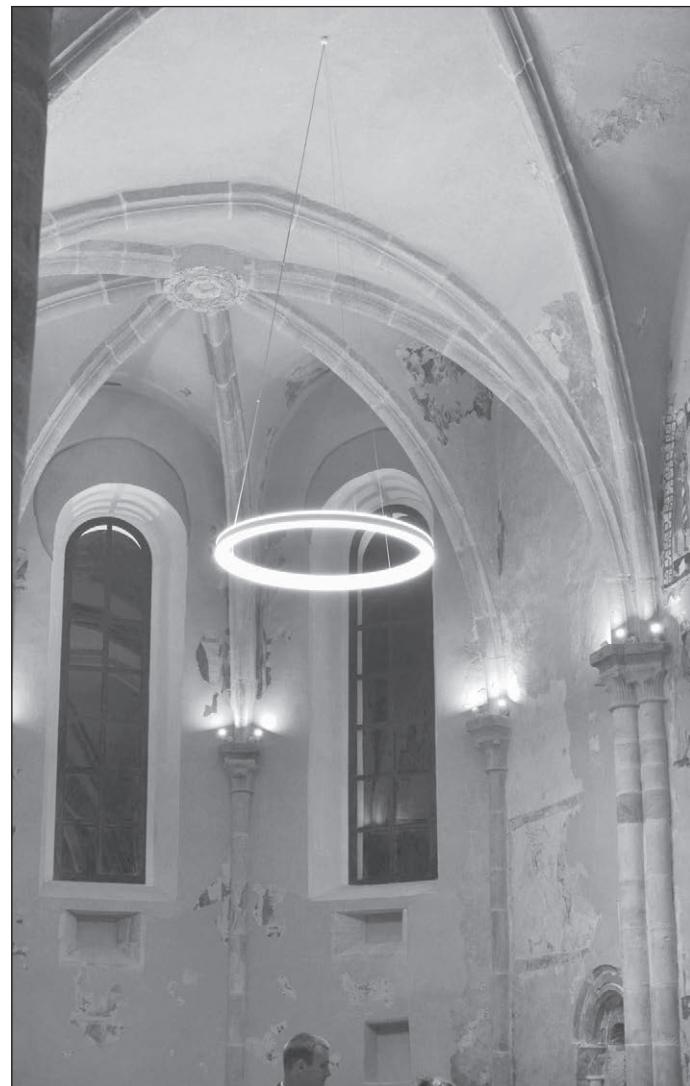
■ Foto 8. Interior – cor după restaurarea din 2013-2015 © Diana IMECS

■ Photo 8. Interior – the choir after the conservation of 2013-2015
