## Consolidarea, reabilitarea și restaurarea Palatului Episcopal din Galați

■ **Rezumat:** Clădirea Palatului Episcopal este un simbol al orașului Galați, din sudul Moldovei. Reprezentând stilul eclectic și păstrându-și caracterul istoric, clădirea este încadrată în categoria monumentelor istorice ce reprezintă orașul. Proiectul de consolidare, reabilitare și restaurare a început în anul 2012 și a durat aproximativ doi ani, timp în care s-au refăcut părți și componente importante ce au fost distruse, s-a intervenit pentru o stabilitate a clădirii și s-au aplicat diverse materiale pentru a rezolva anumite degradări inevitabile. În ceea ce privește componentele artistice ale clădirii, acestea nu sunt foarte multe, dar sunt semnificative pentru stilul pe care îl reprezintă palatul, iar multe dintre ele au fost distruse în timp, fiind reconstituite după fotografiile vechi.

## The Consolidation, Rehabilitation, and Conservation of the Bishopric Palace in Galați

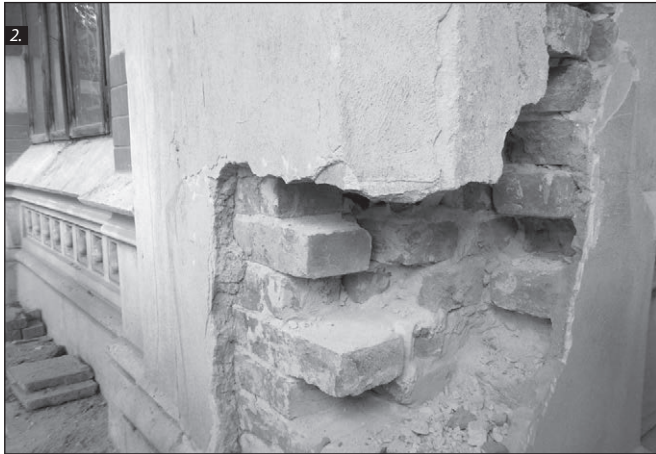
- **Foto 2.** Zidul din cărămidă afectat de tasarea inegală a celor două corpuri
- **Photo 2.** Brick wall affected by the uneven subsidence of the two building parts
- **Foto 3.** Infiltrațiile de apă măsurând aproximativ 40 cm în interiorul subsolului corpului sud
- **Photo 3.** Water infiltrations of approximately 40 cm inside the basement of the southern block

Degradările care au apărut în urma factorilor prezentați anterior au fost: tasări inegale ale corpurilor de aproximativ 30 cm, fisuri și crăpături la nivelul zidăriei portante din cărămidă (foto 2), denivelări și burdușiri ale pardoselilor interioare, sistematizarea verticală și în plan necorespunzătoare. De asemenea, subsolul parțial existent sub construcție și anume pe latura de sud nu mai putea fi exploatat în condiții optime, acesta prezentând infiltrații masive de apă – circa 40 cm coloană de apă (foto 3).

The deteriorations triggered by the factors shown previously consist of uneven subsidence of the building parts of approximately 30 cm, fissures and cracks in the load-bearing brick masonry (Photo 2), drops and bulges of inside floors, inappropriate vertical and horizontal systematisation. Moreover, the partial basement under the building, sited to the south, could no longer be used in optimum con-

Refacerea continuității zidăriei pereților s-a realizat prin injectarea unui mortar în fisurile existente (foto 7) și refacerea structurilor din zidărie prin țesere (foto 2).

The continuity of the wall masonry was achieved by injecting mortar in the existing fissures (Photo 7) and restoring the masonry structures through weaving (Photo 2).

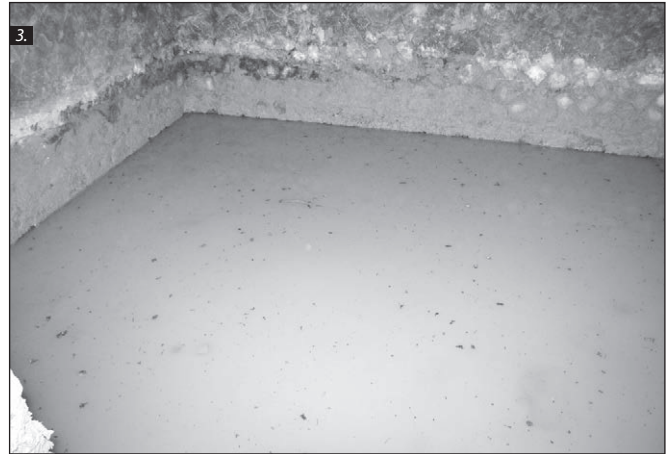
ditions, as significant water infiltrations were present – the water level being at approximately 40 cm (Photo 3).

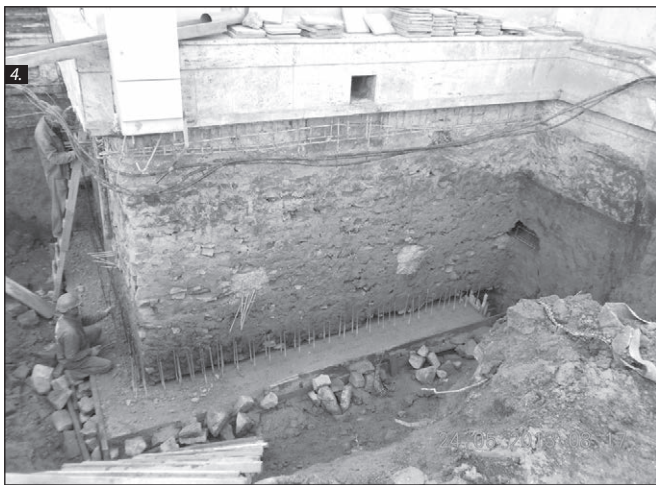
- **Foto 4.** Pregătirea suprafețelor pentru turnarea diafragmei de beton și legarea elementelor verticale la radierul general
- **Photo 4.** Preparing the surfaces for pouring the concrete diaphragm wall and linking the vertical elements to the general raft
- **Foto 5.** Diafragma de beton după turnare
- **Photo 5.** Concrete diaphragm wall after pouring

Soluțiile propuse pentru consolidare, reabilitare și restaurare, care s-au și realizat, au vizat, în primul rând, fundația clădirii, prin introducerea unui radier general din beton armat sub tălpile de fundații existente (foto 4). De asemenea, a fost necesară realizarea unui sistem de infrastructură rigid prin cămășuirea corpurilor fundațiilor existente și legarea lor la nivelul centurii de la cota 0,15 (foto 5).

The solutions proposed for consolidation, rehabilitation, and conservation that were implemented were firstly aimed at the building's foundation, consisting of inserting a general raft of reinforced concrete under the existing foundation (Photo 4). Moreover, a rigid infrastructure system was needed. It was achieved by coating the elements of the existing foundations and linking them at the height of the girder at level 0.15 (Photo 5).

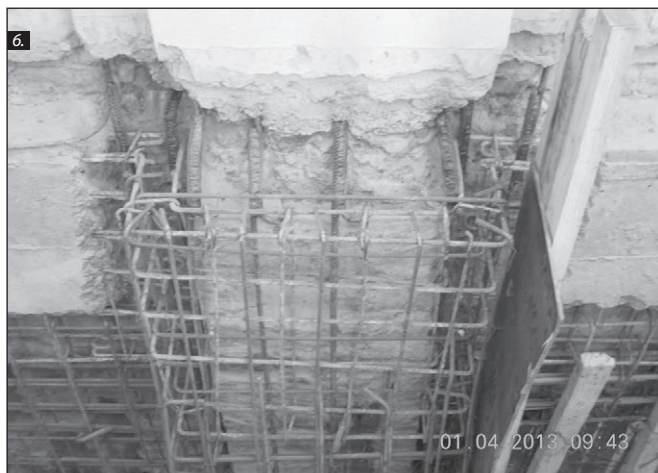
**■ Foto 6.** *Disponerea armăturilor elementelor verticale în radierul general*  
**■ Photo 6.** *Placing the rebar frames of the vertical elements in the general raft*  
**■ Foto 7.** *Injectarea cu mortar pentru închiderea fisurilor*  
**■ Photo 7.** *Mortar injecting for closing fissures*

S-a dorit continuitatea elementelor verticale din beton armat existente la suprastructură în infrastructură și s-a introdus armătura aferentă fiecărui element în radier și implicit în cămășuială (foto 6).

The continuation of the existing reinforced concrete vertical elements of the superstructure into the infrastructure was aimed at and achieved by inserting the rebar frame pertaining to each element in the raft and thus in the coating as well (Photo 6).

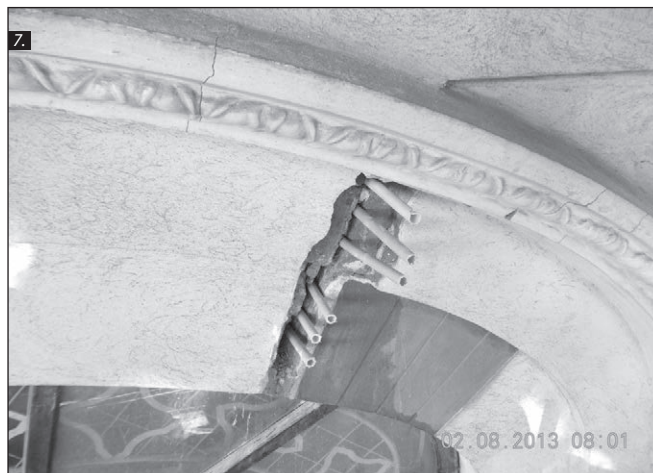
**■ Foto 8.** *Elemente ale șarpantei afectate de incendiul cauzat de coșurile de fum*  
**■ Photo 8.** *Roof structure elements affected by the fire caused by the chimneys*  
**■ Foto 9.** *Subsolul corpului sud în fază terminală*  
**■ Photo 9.** *Final stage in the basement of the southern block*

Înlocuirea elementelor deteriorate ale șarpantei din lemn a fost necesară deoarece acestea au fost degradate în urma unui incendiu apărut din cauza coșurilor de fum neadecvate (foto 8), iar subsolul, în urma intervențiilor, a devenit funcțional (foto 9).

they were deteriorated as a result of a fire occurred due to inappropriate chimneys (Photo 8). The basement became operational as a result of the interventions (Photo 9).

The deteriorated elements of the timber roof structure had to be replaced, as

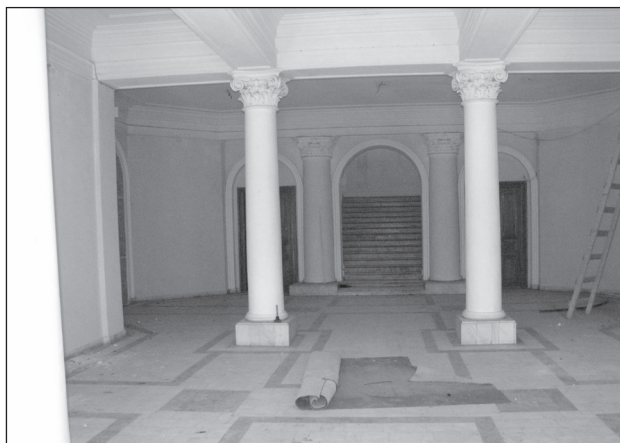
■ Foto 11. Holul central înainte de intervenție  
 ■ Photo 11. Central hallway before intervention

Ușa principală se deschide într-un hol uriaș, cu coloane corintice, elementele decorative ale acestora fiind subliniate prin restaurarea și stilizarea lor cu foiță de aur de 22k, iar de jur împrejurul holului s-au reconstituit crucile prezente pe capiteli, stucaturile prezente pe pereții corpului, cât și culorile acestora, ce au fost distruse, după fotografiile existente în arhivă. Aici s-a înlocuit marmura de Rușchița în totalitate (foto 10). Din holul principal pornește o scară ce conduce spre etajul clădirii, marmura de Carrara, prezentă pe treptele acesteia, s-a recondiționat în totalitate (foto 11).

The main door opens towards a huge hallway, with Corinthian columns, whose decorative elements have been highlighted through conservation and stylisation with 22k gold leaf. The crosses on the capitals all around the hallway have been reconstituted based on archival photographs, as well as the stuccos on the walls of the building and their colours, which had been destroyed. All the Rușchița marble here has been replaced (Photo 10). A staircase starts off from the main hallway leading to the upper storey of the building. The Carrara marble on its steps has been fully conserved (Photo 11).

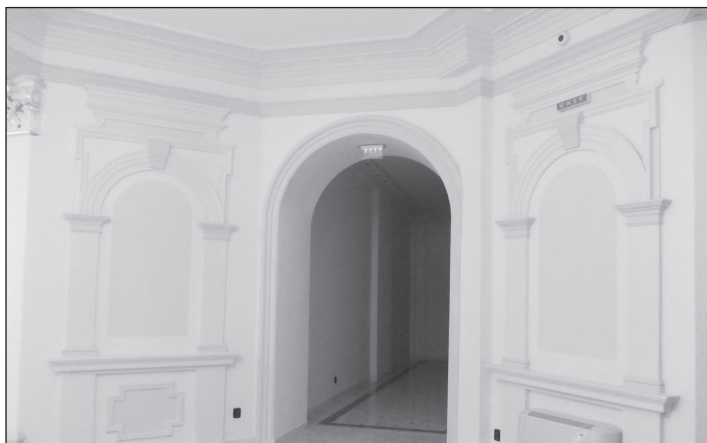
■ Foto 12. Ornamente din holul central după intervenție  
 ■ Photo 12. Ornaments in the central hallway after intervention

În interiorul camerelor s-au recondiționat profilele de ipsos (foto 12), ancadramentele, pardoseala, iar culorile s-au ales din cromatica specifică clădirilor istorice construite în stil neoclasic.

The gypsum profiles (Photo 12), the frames, the floor inside the rooms were conserved, and colours of the chromatics specific to the historical buildings built in Neoclassical style were chosen.

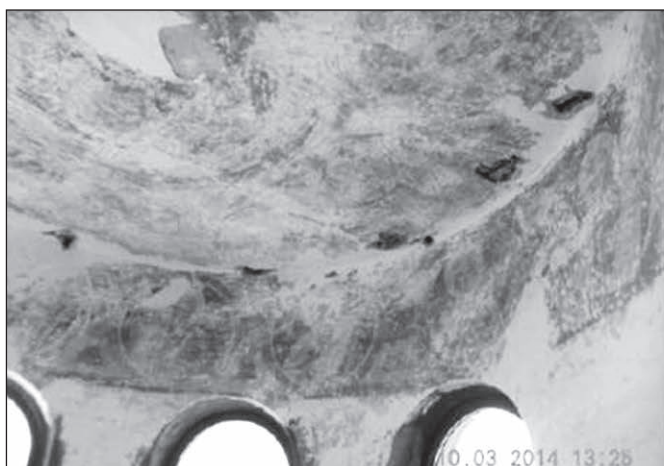
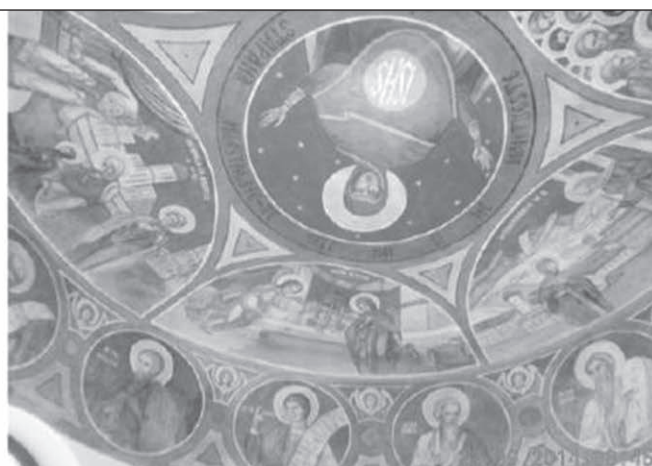
■ Foto 13. Pictura descoperită sub var pe casa scării, înainte și după intervenție  
 ■ Photo 13. Painting discovered below the whitewash on the staircase, before and after intervention

Elementele decorative ale acestei clădiri sunt cele care o încadrează în statutul de monument istoric, precum și perioada din care acestea datează. În timpul lucrărilor derulate s-a restaurat pictura originală descoperită pe tavanul de pe casa scării aflată sub stratul de var prezent. Aceasta a fost restaurată și recuperată în totalitate (foto 13).

The decorative elements of this building and the period they dated from classify it as historic building. The original painting discovered during the works under the existing layer of whitewash on the ceiling of the staircase was fully conserved and recovered (Photo 13).

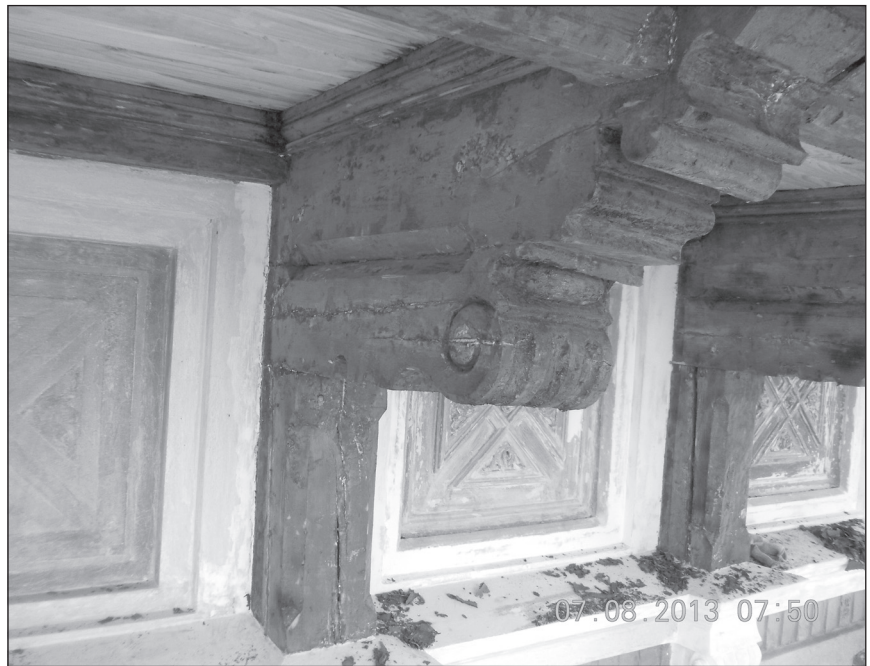
■ Foto 14. Intervenții asupra consolelor de la acoperișul corpului central

■ Photo 14. Interventions on the corbels of the roof of the central block

Cornișele din lemn prezente au fost restaurate, iar cele care prezentau degradări în totalitate au fost reconstituite după cele originare (foto 14).

The existing wooden cornices were conserved, and the fully deteriorated cornices were rebuilt on the basis of the original ones (Photo 14).
