Reabilitarea Liceului Tehnologic Constantin Brâncuși din Târnăveni

■ Rezumat: Articolul prezintă un studiu/proiect asupra reabilitării clădirii monument istoric din municipiul Târnăveni, Piața Trandafirilor nr. 10, fostul Palat al Administrației Financiare, acum sediul Liceului Tehnologic Constantin Brâncuși. Sunt evidențiate diferențe în datarea construcției, importanța și ambiția clădirii de-a lungul timpului, specificul arhitectonic, funcțional, estetic și constructiv, stilistica înscrișă în neoclasic cu inserții neobaroce. Schimbările destinației, numărul și specificul utilizatorilor au necesitat pe parcurs o serie de modificări constructive la clădirea cu subsol, parter și etaj: închiderea corridorului vechi, amenajarea grupurilor sanitare și o a doua scară, a treia scară adăugată dezagreabil în aripa dreaptă, perpendicular pe fațadă. Anexa cu parter adosată în dreapta, sau prelungirea ulterioră, de un alt tip, a aripii stângi a clădirii originare nu fac obiectul proiectului. Evidențierind elementele ce prejudiciază situația clădirii și elementele originare conservate, se propun soluții pentru reabilitarea și conservarea imobilului, dar și pentru îmbunătățirea funcțional-este

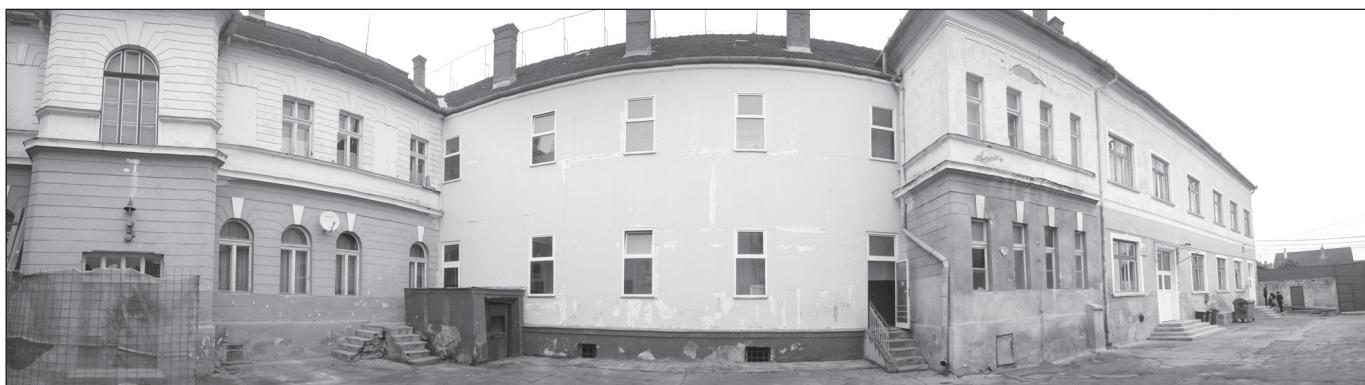
■ Foto 6. Fațada laterală spre curte – aripa stângă, închisă cu gipscarton și tâmplării din pvc cu geam termopan
■ Photo 6. Lateral elevation facing the courtyard – left wing, closed with plasterboard and PVC windows with double glazing

Fațadele dinspre curte au suportat dese reamenajări. Deschise inițial, coridoarele au fost înzidite recent cu o structură din gipscarton pe profile metalice, pe totă înălțimea clădirii, iar ferestrele noi au geam termopan și tâmplărie PVC, fără forma și proporția celor originare. Tâmplăria inițială din lemn se mai păstrează parțial, în stare deteriorată. Eclectice și precare, fațadele dinspre curte conferă o imagine dezordonată, degradată fizic și moral.

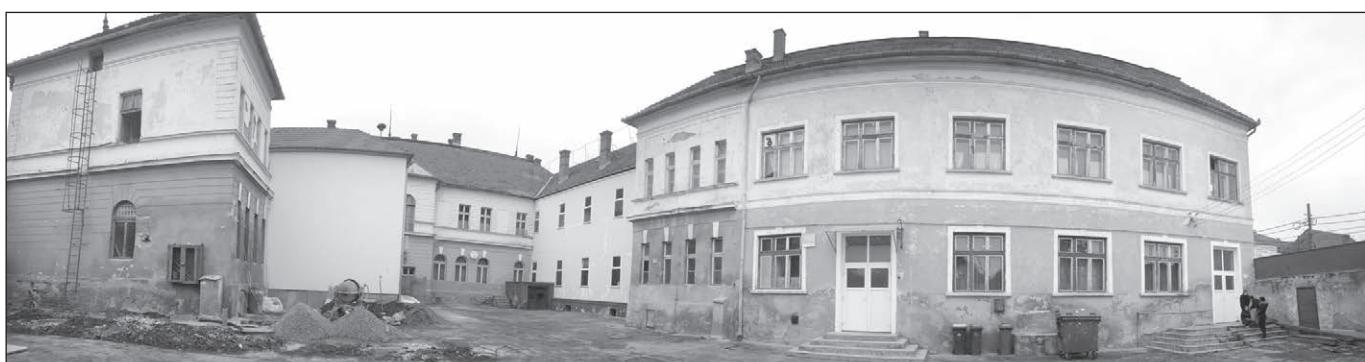
■ Foto 7. Fațada posterioară. Deranjantă, se vede în stânga casa scării (cadre b.a.) adăugată aripii drepte, spre curte
■ Photo 7. Rear elevation. Obtrusive, the staircase (reinforced concrete frames) added to the right wing, towards the courtyard, can be seen to the left

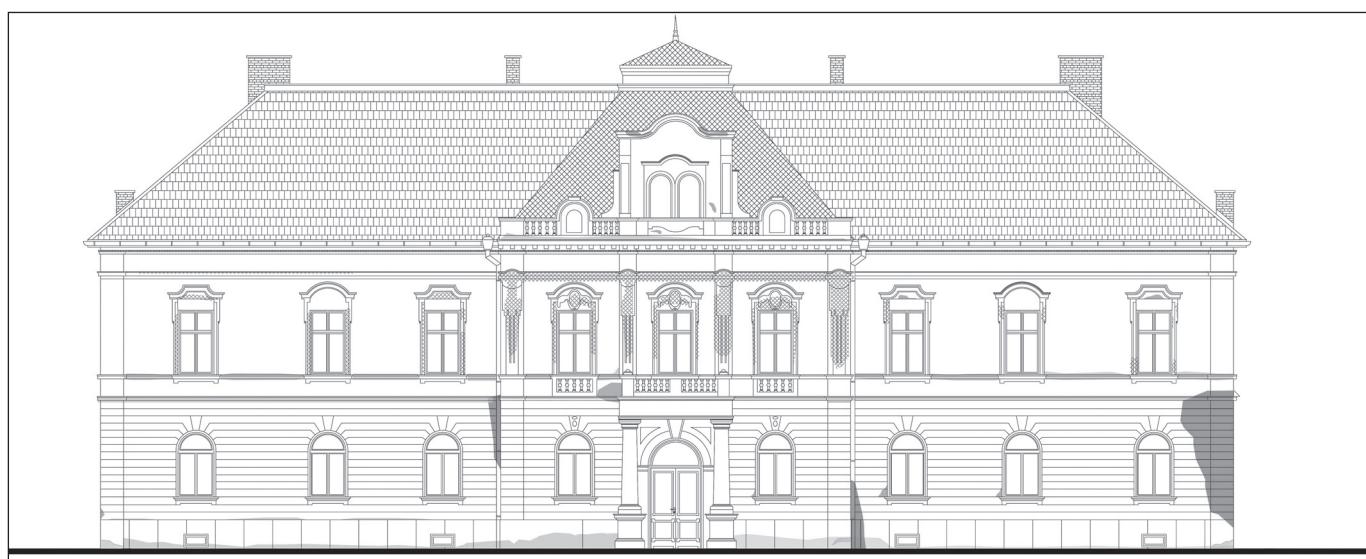
■ Fig. 2. Fațada principală relevu – degradări pe fațadă
■ Figure 2. Main elevation survey – degradations on the elevation

IGRASIE ȘI UMEZEALĂ DAMPNESS AND HUMIDITY	TENCUIELI CĂZUTE – în zona soclului și la nivelul geamurilor. Startul de uzură al curții prezintă multiple fisuri, denivelări, stare generală necorespunzătoare. FALLEN PLASTER – in the plinth area and at the windows' level. The courtyard's worn out layer presents multiple cracks, unevenness, and a generally inadequate state
CRĂPĂTURI CRACKS	INFLITRAȚII ÎN ZONA BURLANELOR INFILTRATIONS AT THE GUTTERS' AREA
DEGRADĂRI – pe fațada laterală dreapta în zona soclului. Zid construit parțial pe gardul din zidărie de cărămidă care deosemenea prezintă neajunsuri. DEGRADATIONS – on the side elevation in the plinth area. Wall partially raised on the brick masonry fence, which also presents insufficiencies.	DEGRADĂRI LA ANCADRAMELE-DECORAȚIUNI DEGRADATIONS OF FRAMES-DECORATIONS

Dampness and moisture need ventilation and removal, by fixing the rainwater drainage system, in a suitable way for the building's style. The loose, peeled plastering, the horizontal, vertical, and slanted cracks must be fixed, as well as the window frames and decorations on the elevations, which will be repainted in the original colour, according to the building archaeology study. The original joinery will be reconditioned during the conservation and rehabilitation of the windows, replacing only those elements that are destroyed and present a public danger.

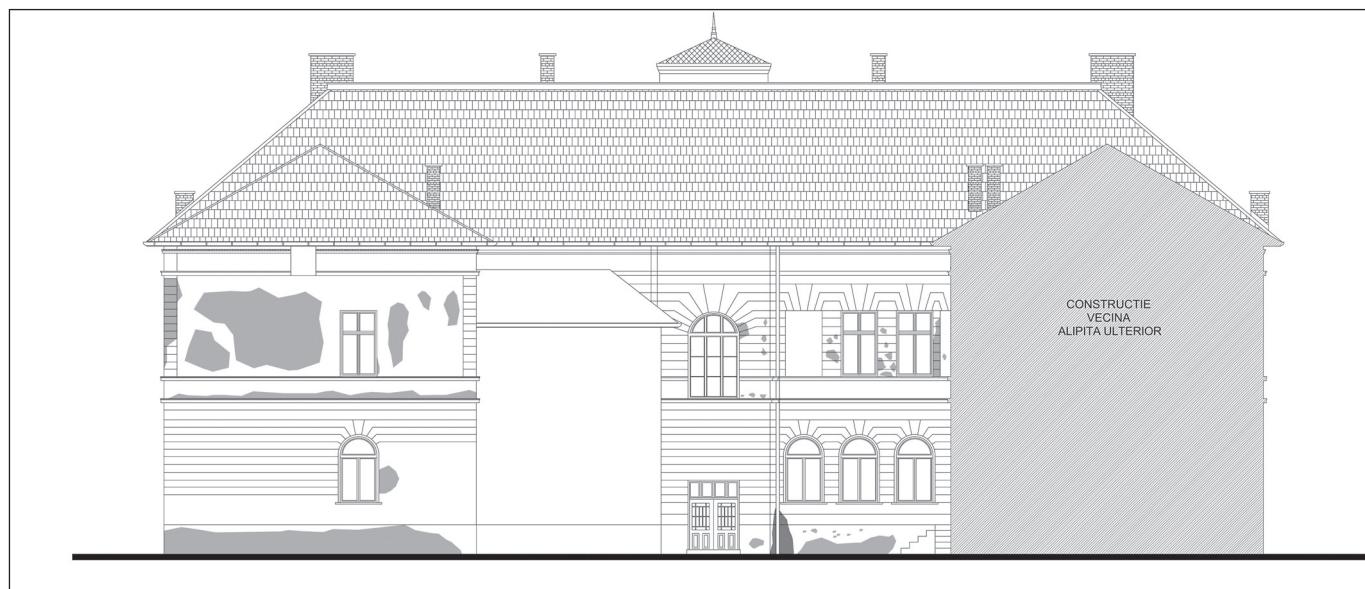
■ Fig. 4. Fațada posterioară relevu – degradări pe fațadă
■ Figure 4. Rear elevation survey – degradations on the elevation

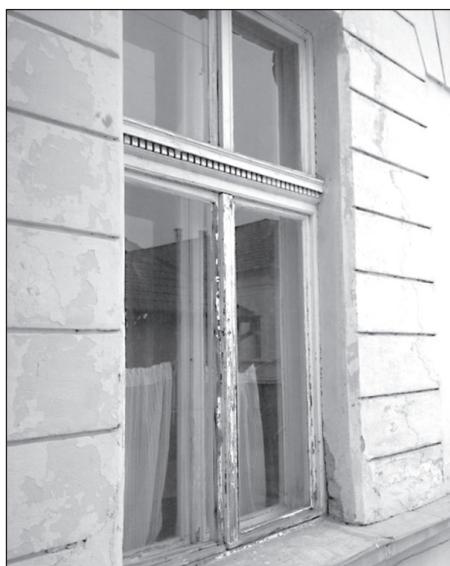
original wooden joinery is still partially preserved, found in a deteriorated state. Eclectic and precarious, the elevations facing the courtyard have a disordered aspect, being physically and morally degraded.

■ Foto 8. Imagine a stării actuale a ferestrelor

■ Photo 8. Image of the current state of the windows
