A nagyszebeni evangélikus plébániatemplom középkori tetőszerkezetei

DENDROKRONOLÓGIA, ÉPÍTÉSTÖRTÉNET, TIPOLOGIA

The Mediaeval Roof Structures of the Lutheran Parish Church in Sibiu

DENDROCHRONOLOGY,
BUILDING HISTORY, TYPOLOGY

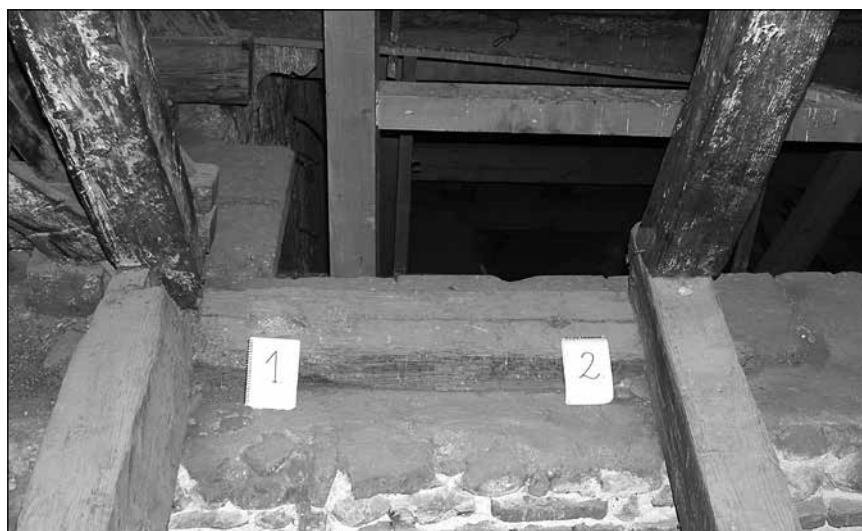
■ **4. kép:** A szentély feletti fedélszerkezet északi szarufáinak kapcsolódása a kötőgerendához nyugatról az 1. és 2. állásban. Az 1. állásban a kötés lapolt, a 2. állásban csapolt, 2012

■ **Photo 4.** Joining of the northern common rafters to the tie-beams in the 1st and 2nd trusses from the west of the roof structure above the choir. In the 1st truss the joint is lapped, in the 2nd truss it is mortice and tenon joint, 2012

¹⁰ This was documented during the 2012 on-site work. In the course of the renovation works carried out in 2014 all of the common rafter and tie-beam connections were repaired, except for the southern common rafter of the 8th truss, as well as for the majority of the rafters of the eastern end; today all the repaired joints are lapped!

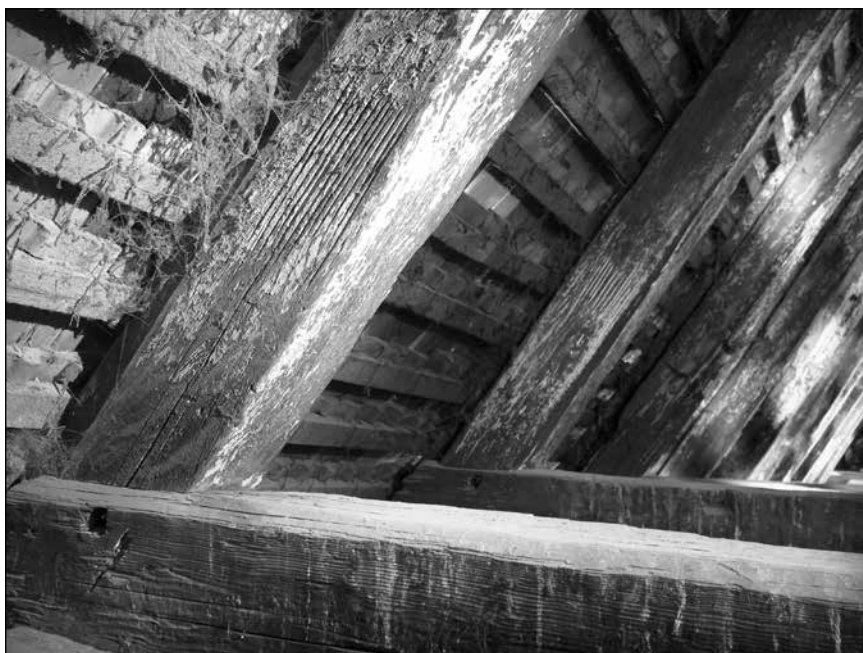
■ **5. kép:** A szentély feletti tetőszerkezet déli szarufái. Állásjelek a 12. és 11. állásban. Csapolt szarufákötőgerenda kapcsolatok, 2012

■ **Photo 5.** The southern common rafters of the roof structure above the choir. Truss markings in the 12th and 11th trusses. Mortice and tenon joint at the common rafter and tie-beam connection, 2012

The carpenters' truss marks observed on the elements follow a uniform marking system (we could not find such marks on the tie-beams). The trusses were numbered starting from the west; the markings are on the elements' eastern, i.e. assembly side. The appropriate number of long lines indicates the truss to which the element belongs, etched in against the grain on the northern side and along the grain on the southern side (Photo 5).

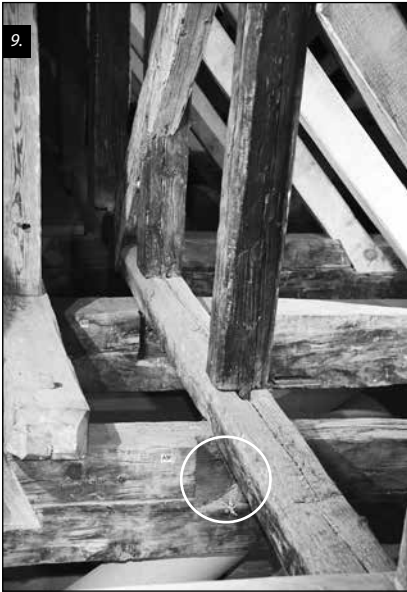
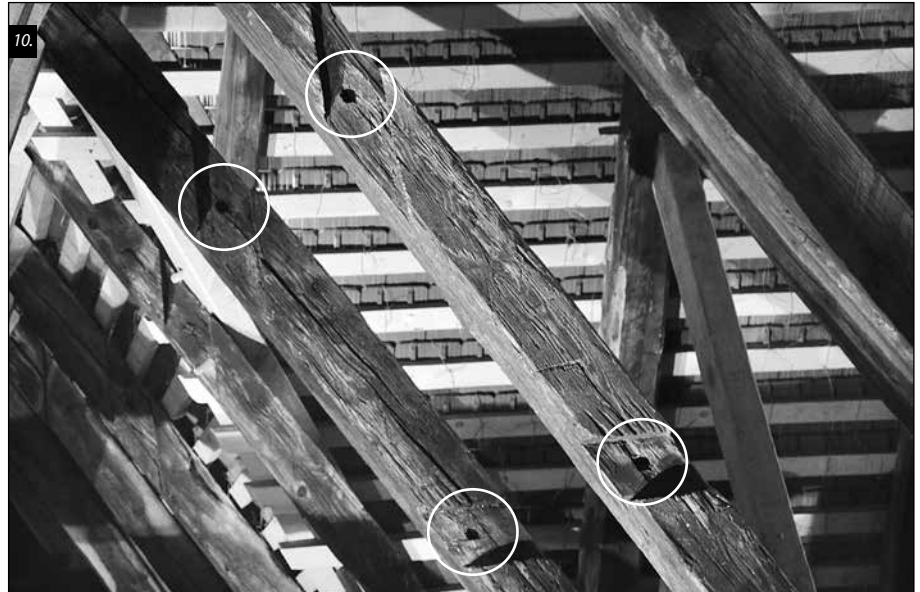
■ **9. kép:** Kötőgerendákon megfigyelhető üres lapolási fészkek a négyezet feletti szerkezetben

■ **10. kép:** Szarufákon megfigyelhető üres lapolási fészkek a négyezet feletti szerkezetben

■ **Photo 10.** Unused lapped joint notches on the common rafters of the structure above the crossing

¹² In 2012, unused lapped joint notches could be observed on the roof structure's following elements: the northern common rafter of the 3rd truss (A26), the tie-beam of the 4th truss (A27), the tie-beam and both common rafters of the 5th truss (A28), the tie-beam and southern common rafter of the 6th truss (A29), the tie-beam and, once again, both common rafters of the 7th truss (A30), the tie-beam and southern common rafter of the 8th truss (A31), and finally the tie-beam and southern common rafter of the 9th truss (A32).

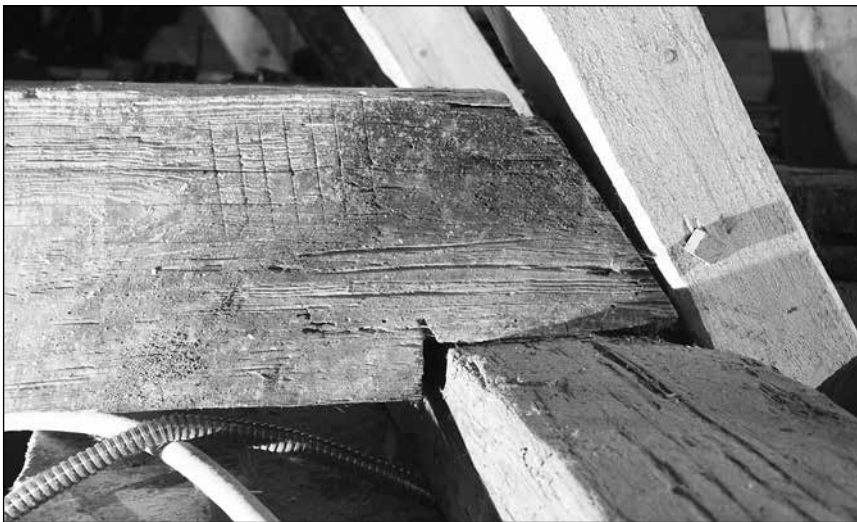
■ **11. kép:** A négyezet feletti A30. állás kötőgerendájának déli végén megfigyelhető kétféle állásjel, 2016

■ **Photo 11.** The two types of truss marks on the southern end of the tie-beam of truss A30 above the crossing, 2016

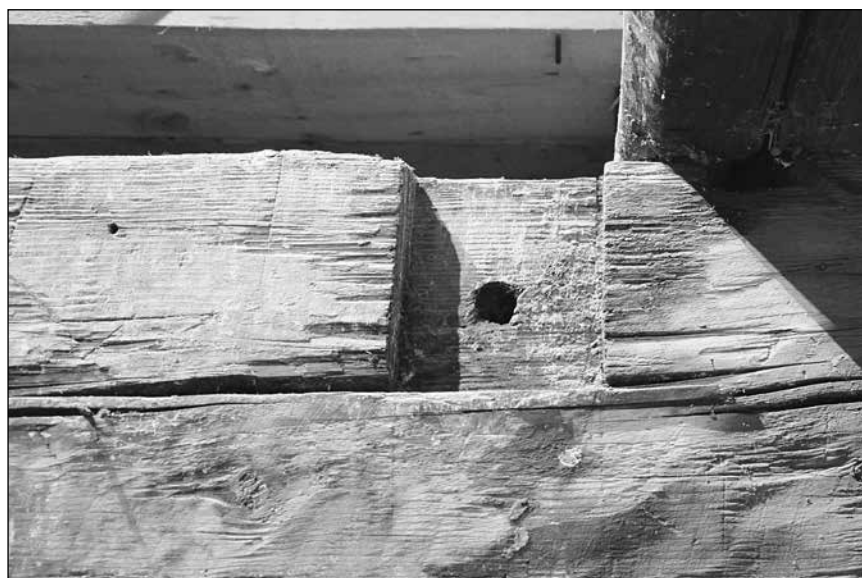
■ **12. kép:** A négyzet feletti A27. állás kötőgerendáján a használaton kívüli lapolási fészeknél megfigyelhető állásjel

■ **Photo 12.** The truss marking at the unused lapped joint notch on the tie-beam of truss A27 above the crossing

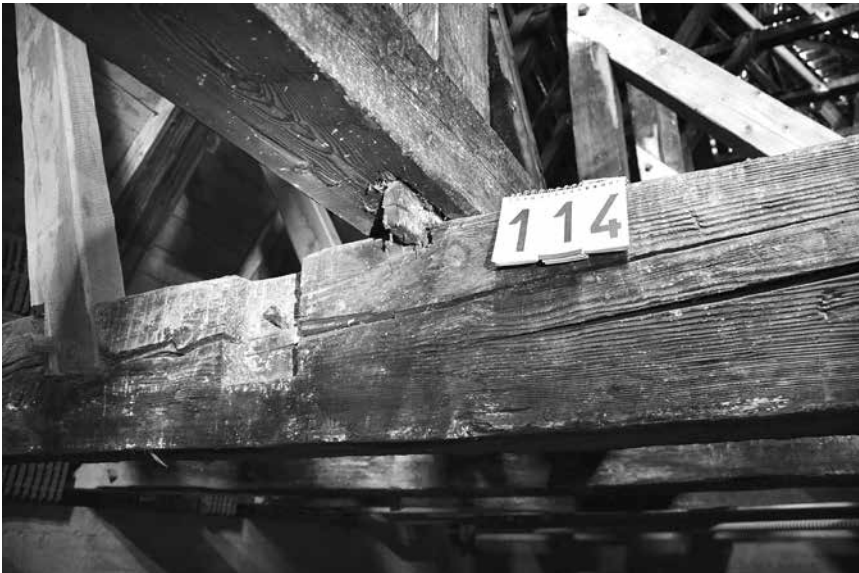
On the southern sides of four tie-beams we can observe two unused, vertically placed, straight lapped joint notches (Photo 14). This indicates that the tie-beams were reused and have once been connected to two posts in tension. There are no reused common rafters in the structure. Given that we have found similar tie-beams above the crossing and, as we will see, above the central nave, the idea that the tie-beams of the transept's southern arm might have originated from there has emerged. To answer this question, we have measured the distance between the unused lapped joint notches. We were able to conclude that the spacing of the two unused lapped joint notches was around 390 cm for the tie-beams above the transept's southern arm, 350 cm for the tie-beams above the crossing, and 275 cm for

■ 14. kép: A déli kereszthajószárny feletti D04. állás kötőgerendájának keleti talpgerenda alatti része, 2016
■ Photo 14. The area below the eastern lower plate of the tie-beam of truss D04 above the transept's southern arm, 2016

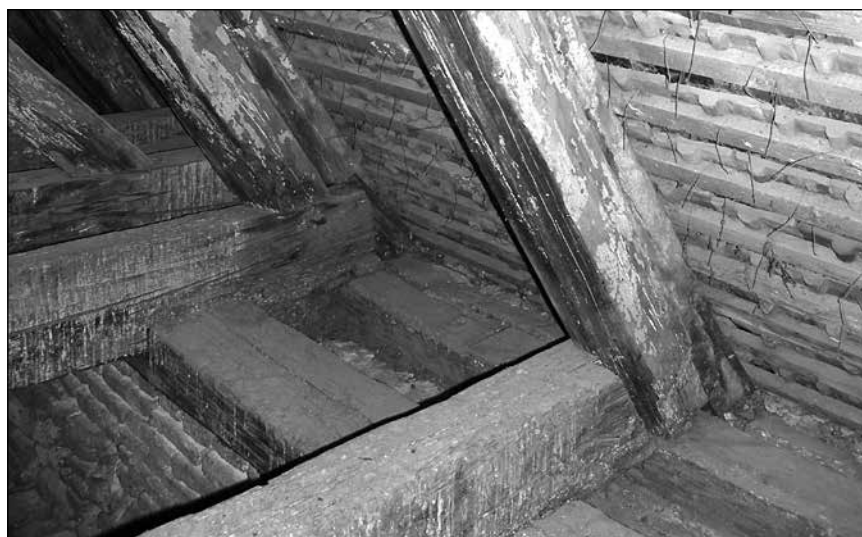
■ 16. kép: Lapolt és csapolt szarufa–kötőgerenda kapcsolat a főhajó feletti szerkezetben, egymás melletti állásokban

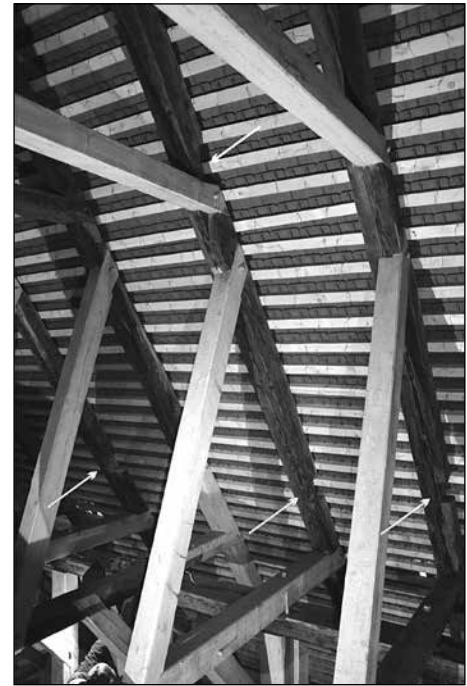
■ 17. kép: A hajó feletti tetőszerkezetben a szarufákon látható használaton kívüli lapolási fészkek, 2016. Piros nyíl: vízszintes lapolási fészék, sárga nyíl: függőleges lapolási fészék

Every second truss has lapped joints; in their case we were unable to find any unused lapped joint notches on the tie-beams. However, there are unused lapped joint notches on the common rafters that are connected to the tie-beams with mortice and tenon joints, and, in a consistent manner, only horizontal notches can be observed, which indicate the existence of a single collar beam.²¹

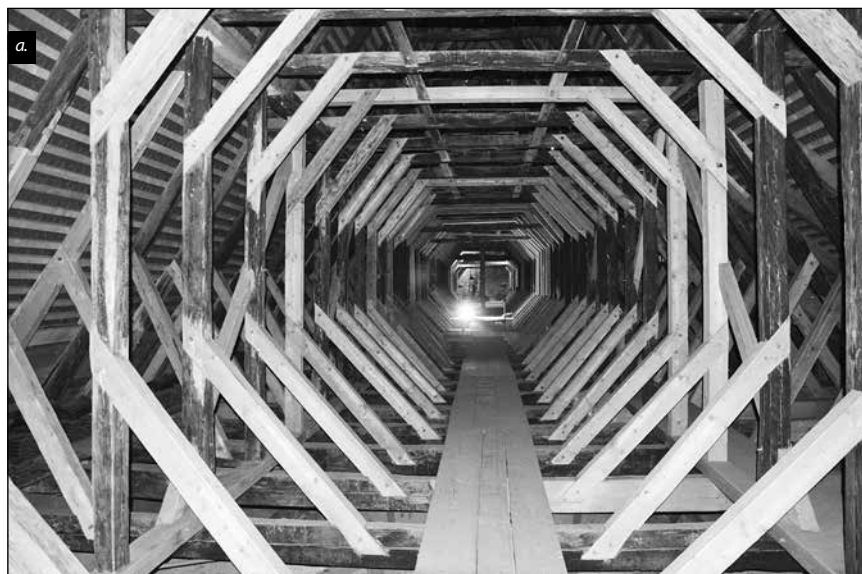
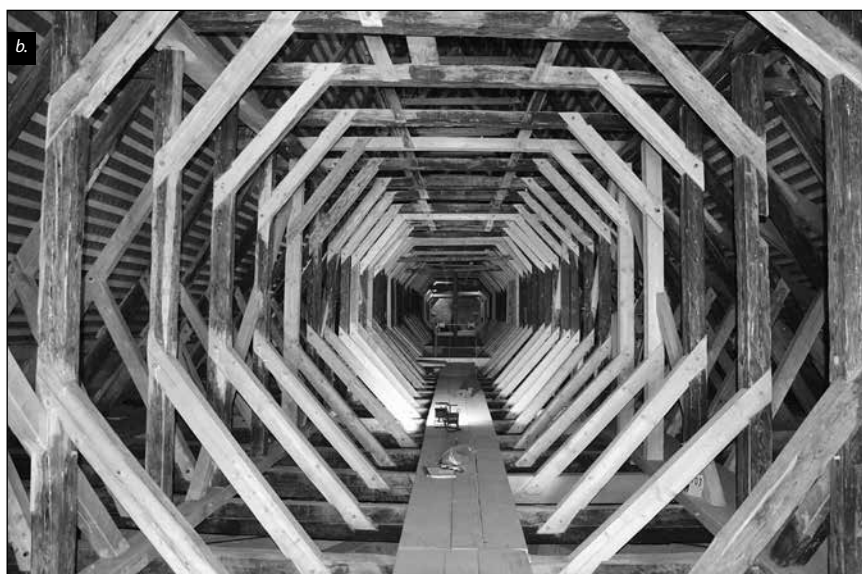
■ 22. kép: A szentély feletti tetőszerkezet keletről a felújítás után, 2016

■ Photo 22. The roof structure above the choir, as seen from the east, after the renovation, 2016

systematically with new elements! Numerous roof structure elements that were in a good state of preservation and contemporary to the building period, i.e. of over 600 years of age, have been thrown out! In the roof structure above the choir almost all of the common rafter and tie-beam joints were repaired by integrating with new elements (only the common rafters of the choir's eastern end and a single southern common rafter have survived the renovation). By this, implicitly all of the former truss marks have disappeared without a trace. In addition, the repair was not authentic, as instead of the original mortice and tenon joints of the common rafter and tie-beam connections, the common rafters were joined to the tie-beams by lapped joints in all of the repaired trusses. This might seem only a small detail, but within the Transylvanian and Romanian material, thus far it was only here that it was possible to investigate the historically crucial 14th-century shift from lapped to mortice and tenon joints. After the renovation, there was not a single truss where the original tie-beam and the common rafters originally connecting to it have survived in unit, while in 2012 these elements were still in their original positions in eight trusses. Due to the large-scale interventions, today not even a fraction of the former data regarding building and technical history can be extracted from the remaining structure. So many elements were thrown out or repaired that if we had done the dendrochronological sampling for the first time in 2016, we would not have been able to reconstruct the former, 1353 and 1363 structures above the crossing or the central nave, and we would not have been able to correctly interpret the elements reused in the roof structures. In addition to these, it is important to note that with the renovation, the aesthetic appearance of the roof structures has changed fundamentally: the otherwise nicely finished, new, light-coloured elements are the ones that dominate the aspect of the timber structures instead of the former elements with patina. The renovation of the roof structure in Sibiu is unfortunately an excellent example of how our built heritage, in this case a roof structure over 600 years old, loses its values under the pretext of rehabilitation.

Due to the roof structures' historical value, the decision regarding the degree to which the truncation or replacement of the elements was justified would have deserved a more careful consideration. According to the local priest, the architect responsible for the implementation and the contractor were both aware of the results of the dendrochronological analysis and of the German expert opinion, thus they must have known that they were renovating a roof structure of over 600 years of age. We are convinced that the knowledge and application of the research data, as well as a greater humility shown towards historic roof structures would have significantly increased the value of the renovation.

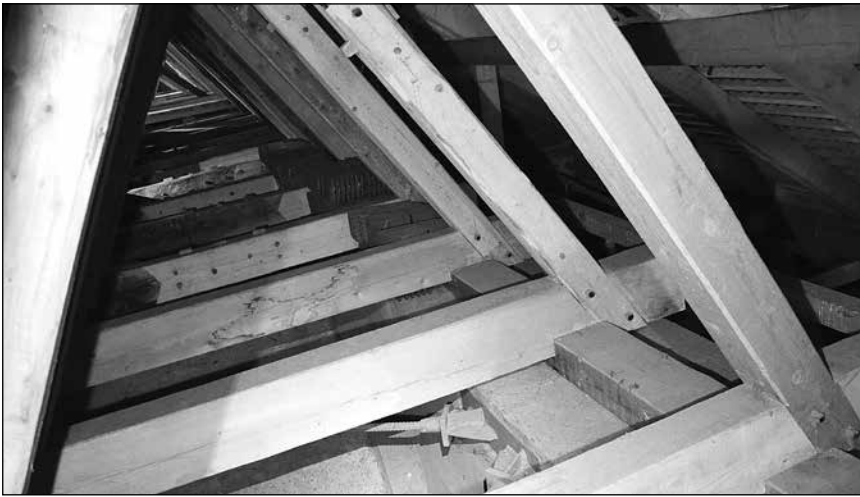
■ **23. kép:** Szarufa–kötőgerenda kapcsolatok a szentély feletti tetőszerkezetben a felújítás után, 2016
 ■ **Photo 23.** Common rafter and tie-beam joints in the roof structure above the choir after the renovation, 2016
