Saint Peter of Alcantara Franciscan Church in Gherla

THE RECONSTITUTION OF THE NAVE
UNTIL 1855

Biserica franciscană „Sf. Petru de Alcantara” din Gherla

RECONSTITUIREA NAVEI PÂNĂ LA ANUL 1855

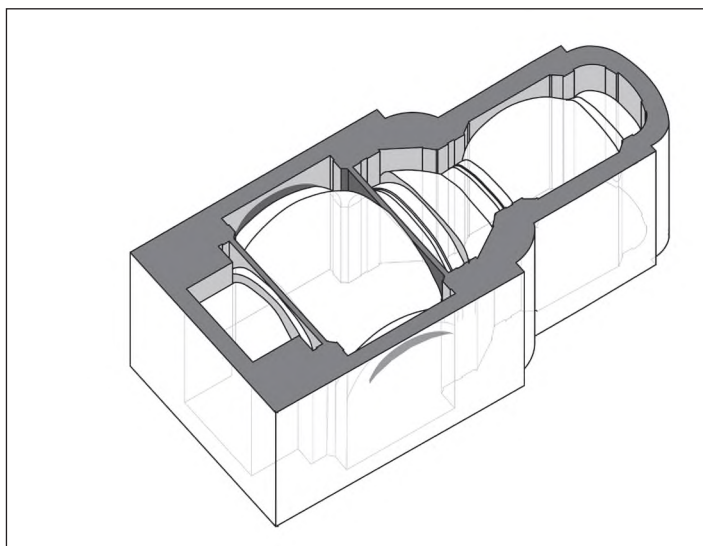
■ Fig. 2. Schema axonometrică cu extradusul bolților. Cu roșu s-au marcat urmele de tencuială din pod © modelare de Marius Mihail PĂSCULESCU pe baza relevului întocmit la proiectul de reabilitare

■ Figure 2. Axonometric scheme with the extrados of the vaults. The traces of plaster in the attic were marked in red © modelled by Marius Mihail PĂSCULESCU based on the survey prepared for the rehabilitation design

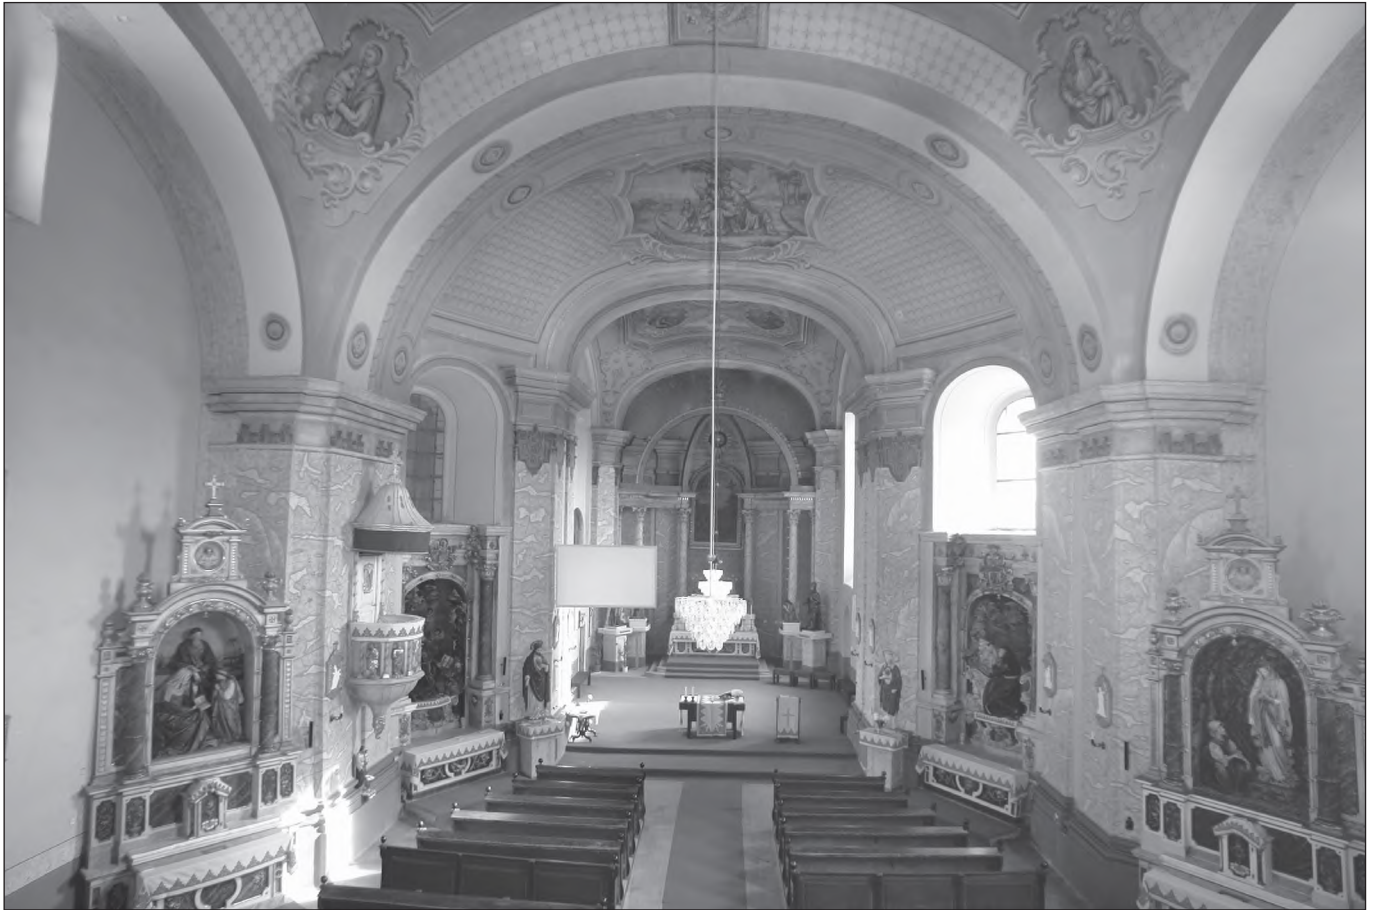
O imagine cu totul nefirească este înălțimea mai redusă a pilaștrilor din navă față de cei din cor, aspect ce alterează considerabil desfășurarea graduală a spațiilor dinspre accesul principal înspre altar. La aceasta se mai menționează diferențe la arcele dublou, la bolțile din navă și din cor (foto 1). Observăm la nivelul corului că forma dublourilor este în mâner de coș, cu sectorul din preajma cheii aproape plat. Calota boemă reazemă cu două laturi pe arce și cu alte două descarcă direct în pereții corului, în timp ce bolta navei reazemă cu toate cele patru laturi pe dublouri în plin cintru.

■ Foto 1. Perspectivă din tribuna vestică © Marius Mihail PĂSCULESCU

■ Photo 1. View from the western gallery © Marius Mihail PĂSCULESCU

A wholly unnatural image is the lower height of the pilasters in the nave compared with those in the choir, an aspect that considerably alters the gradual unfolding of the spaces from the main entrance to the altar. Other differences are noted at the level of the transverse arches from the vaults between the nave and the choir (Photo 1). We notice that in the choir the transverse arches are three-centred arches, with an almost flat sector near the keystone. The sail vault rests with two sides on the arches and with the other two directly on the choir walls, while the nave's vault rests with all its four sides on round transverse arches.

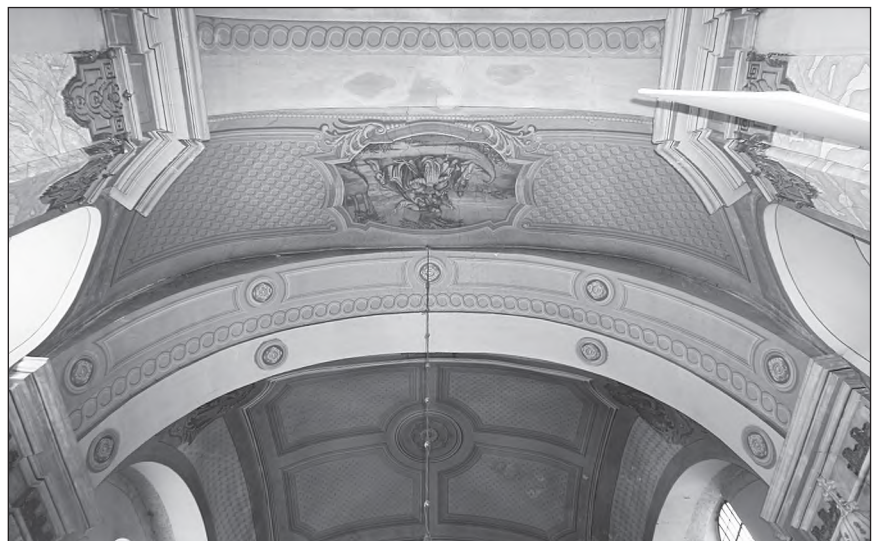
Aceleași diferențe se mai remarcă în traveea tranzitorie dintre navă și cor. Anomalia apare la nivelul pânzei de boltă fiindcă este încadrată de un arc dublou în mâner de coș înspre cor și unul în plin cintru înspre navă, iar racordarea pânzei s-a realizat doar cu primul arc. Perspectiva principală fiind către altar, această abatere este ferită privirii generale și vizibilă doar din cor (foto 2).

■ Foto 2. Racordul bolții cu arcul dinspre navă © Marius Mihail PĂSCULESCU

■ Photo 2. The alignment of the vault with the arch towards the nave © Marius Mihail PĂSCULESCU

The same differences are noticeable in the transitional bay between the nave and the choir. The anomaly appears at the level of the vault webbing, because it is framed by a three-centred transverse arch towards the choir and a round arch towards the nave, the webbing being aligned only with to the former. Since the main view is on the altar, this anomaly is hidden from the general view and is only visible from the choir (Photo 2).

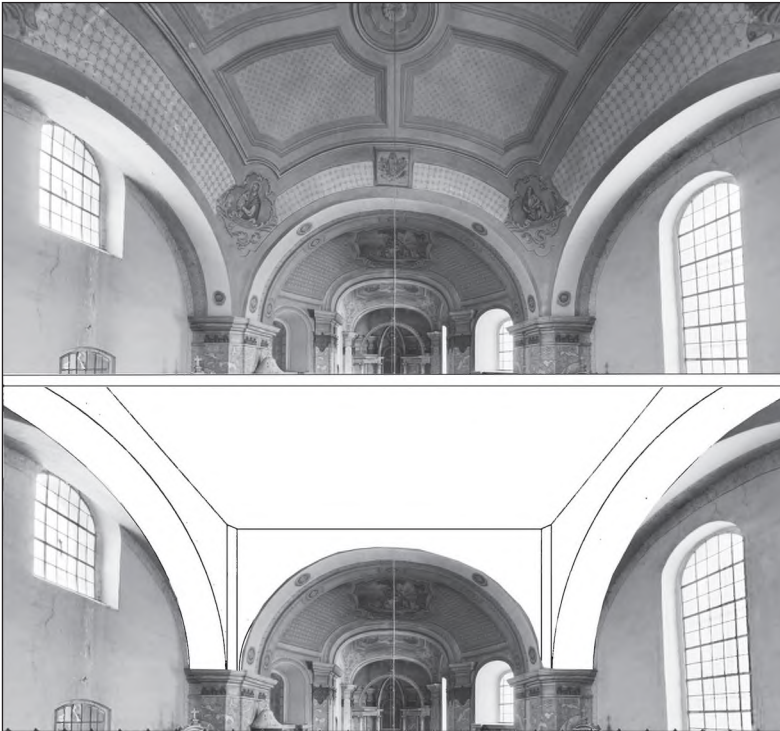
■ **Fig. 4.** Colaj foto. În situația inițială, arcele de pe nord și de pe sud se aflau mai sus, la cota indicată de tencuiala din pod © Marius Mihail PĂSCULESCU
 ■ **Figure 4.** Photo collage: initially, the arches on the north and south were higher, at the level indicated by the plaster in the attic © Marius Mihail PĂSCULESCU

Pe lângă modificarea șarpantei, introducerea bolții actuale a impus desfacerea arcelor de pe sud și de pe nord și refacerea lor mai jos, deoarece forma ușor dreptunghiulară a traveei mari înseamnă că intersecția calotei cu planuri verticale se face diferit pe cele două direcții. Mai precis, pe direcția nord-sud, bolta coboară sub arcele inițiale ce fuseseră de înălțimea celor de pe direcția est-vest. Cu toate că la biserica franciscană din Gherla are loc în plin secol XIX, construirea șarpantei și modificarea ei ulterioară pentru a permite zidirea bolții este o practică observată în spațiul german încă din anul 1628, indicând primele adaptări „baroce” ale structurii de acoperiș (HOLZER & KÖCK 2008).

Apart from the alteration of the roof structure, the introduction of the current vault required dismantling the southern and northern arches and their reconstruction at a lower height, because the slightly rectangular shape of the large bay means that the intersection of the vault with the vertical planes is different on the two directions. Specifically, on the north-south direction, the vault descends under the initial arches that had the same height as those on the east-west direction. Even though for the Franciscan Church in Gherla it took place in the 19th century, the practice of building a roof structure and subsequently modifying it to allow the construction of the vault has been observed in German-speaking areas since 1628, indicating the first "Baroque" adaptations of roof structures (HOLZER & KÖCK 2008, 235-242).

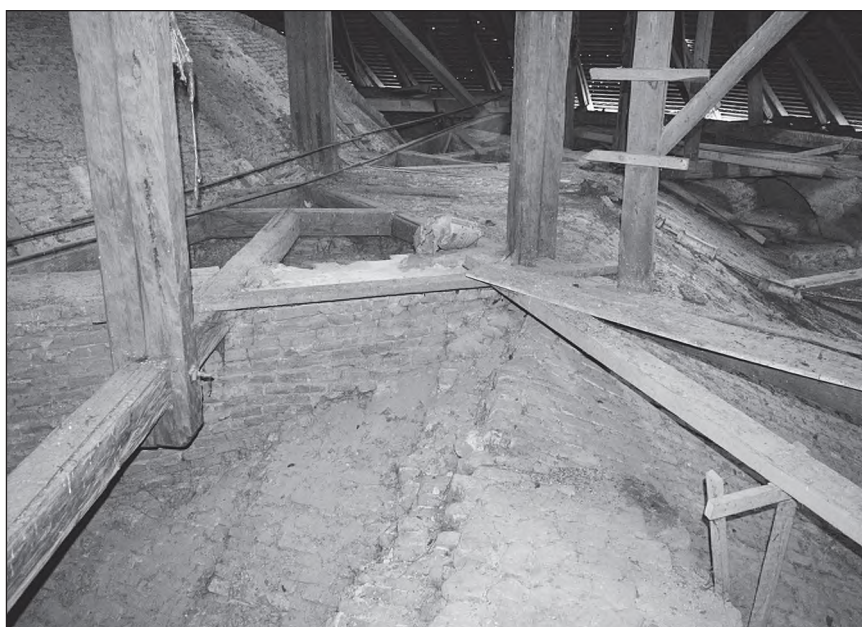
Cu totul remarcabil se prezintă extradadosul acestei bolți, diferența este aici mult mai evidentă și țeserea cărămizilor pare întreruptă sau desfăcută, iar la cota ei cea mai înaltă această pânză deja înglobează două corzi din șarpantă (foto 3). În plus, se mai constată înzidiri ale unor bare de agățare în bolta mare a navei și consolidări suplimentare la extradados ce apar sub forma unor zidării piezișe care înglobează și alte corzi.

■ **Foto 3.** Extradosul bolții de la foto 2 © Marius Mihail PĂSCULESCU
 ■ **Photo 3.** The extrados of the vault from photo 2 © Marius Mihail PĂSCULESCU

The extrados of this vault is extremely remarkable, as here the difference is much more pronounced, and the brick bonding seems interrupted or undone. At its highest point, this vault already includes two tie-beams from the roof structure (Photo 3). In addition, it can be observed that some king posts in tension are embedded in the large vault of the nave and that there are extra reinforcements on the extrados, i.e. slanted masonry that incorporates other tie-beams.

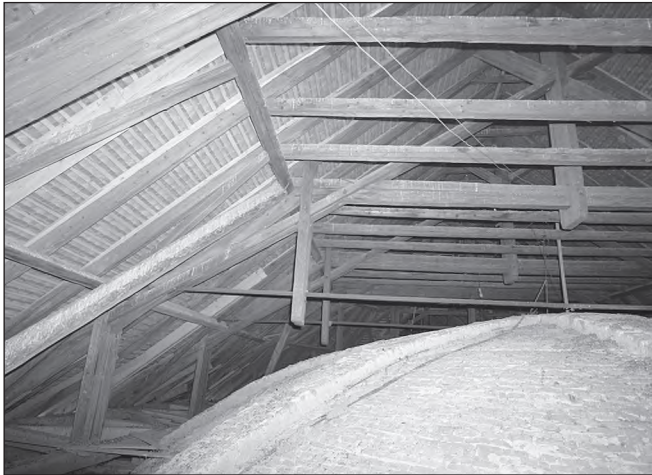
Două dintre cele patru ferme principale din șarpanta navei trădează intervenții la nivelul corzilor și a barelor de agățare, anume că barele au fost scurtate, iar corzile au fost tăiate și înlocuite cu tiranți fixați mai sus pentru a permite zidirea bolții ce urcă mult deasupra corzilor (foto 4-5).

■ **Foto 4.** *Bara de agățare scurtată și montarea tirantului*
© Marius Mihail PĂSCULESCU

■ **Photo 4.** *Shortened king post in tension and installed tie rod*
© Marius Mihail PĂSCULESCU

Two of the four main trusses of the nave's roof structure display signs of intervention on the tie-beams and king posts in tension, specifically that the posts were shortened and the tie-beams were cut and replaced with tie rods connected at a higher point, to allow the construction of the vault that reaches much higher above the tie-beams (Photos 4 and 5).

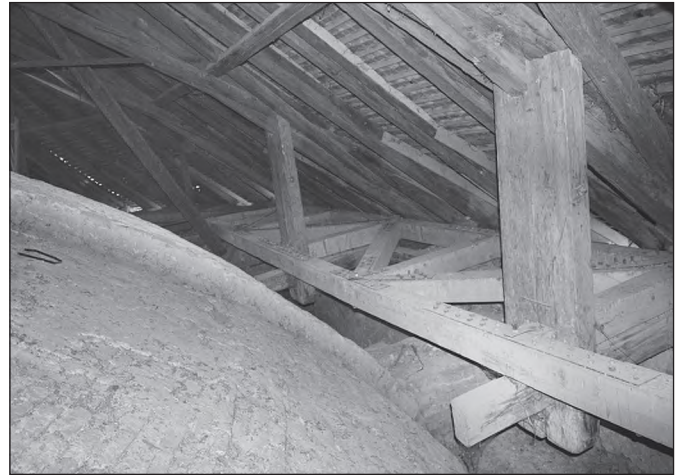
■ **Foto 5.** *Coardă secționată. Grinda zăbreilită reprezintă o intervenție modernă* © Marius Mihail PĂSCULESCU

■ **Photo 5.** *Cut tie-beam. The beam bracing represents a modern intervention*
© Marius Mihail PĂSCULESCU

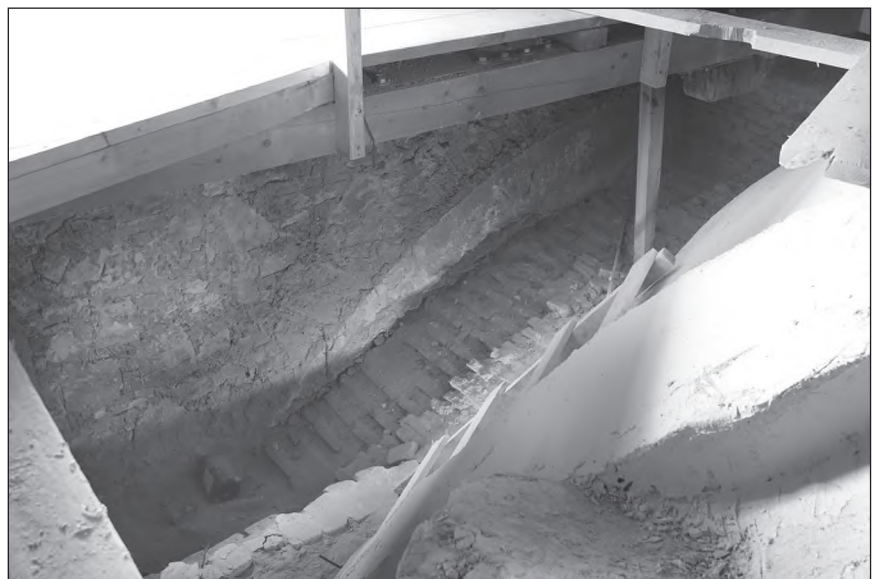
The piers of the nave continue their rise in the attic, to the general level of the wall plate, above the height where the loads generated by the vault and the transverse arches are transmitted, probably in order to obtain additional stability through post-compression. Traces of plaster in the shape of arches are found on the northern and southern walls of the nave (Photo 6, Figure 2).

prin post-comprimare. Urme de tencuială sub forma unor arce sunt prezente pe pereții de nord și sud din navă (foto 6, fig. 2).

■ **Foto 6.** *Urmă de tencuială la extradosul arcului de pe perețele nordic* © Marius Mihail PĂSCULESCU

■ **Photo 6.** *Traces of plaster at the extrados of the arch on the northern wall* © Marius Mihail PĂSCULESCU

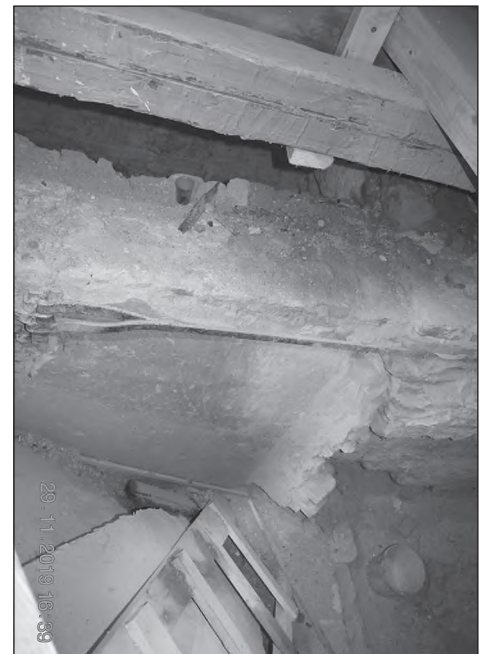
Other traces of plastering are found on some masonry above the transverse arches to the east and west, with the mention that they are found only on the masonry side facing the nave's vault (Photo 7, Figure 2).

Alte urme de tencuială apar pe niște zidării executate deasupra arcelor dublou dinspre est și vest, cu mențiunea că ele se află doar pe fața zidăriei dinspre bolta navei (foto 7, fig. 2).

■ Foto 7. Urmă de tencuială pe zidăria de peste arcul vestic © Marius Mihail PĂSCULESCU

■ Photo 7. Traces of plaster on the masonry over the western arch © Marius Mihail PĂSCULESCU
