■ MEZŐS Tamás¹

Restoring the Restoration – The Church Ruins of Zsámbék

■ **Keywords:** ruin conservation, the Premonstratensian church in Zsámbék, restoration by MÖLLER, intervention by SEDLMAYR, distinctiveness in material use

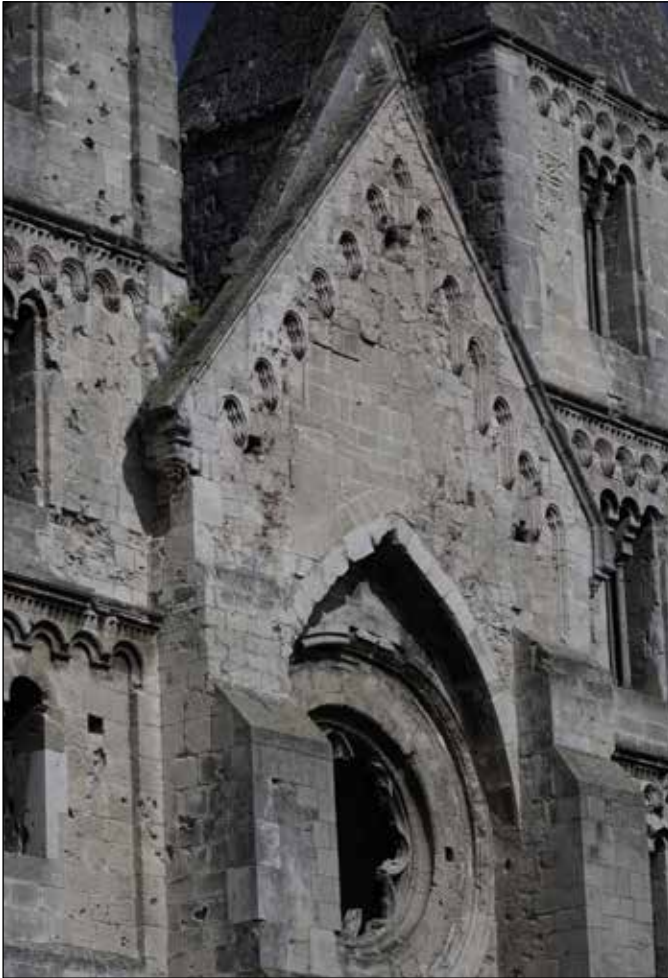
■ **3. kép:** A nyugati oromfal hátrahorgonyzása © MEZŐS Tamás
■ **Photo 3.** Anchoring the western gable © Tamás MEZŐS

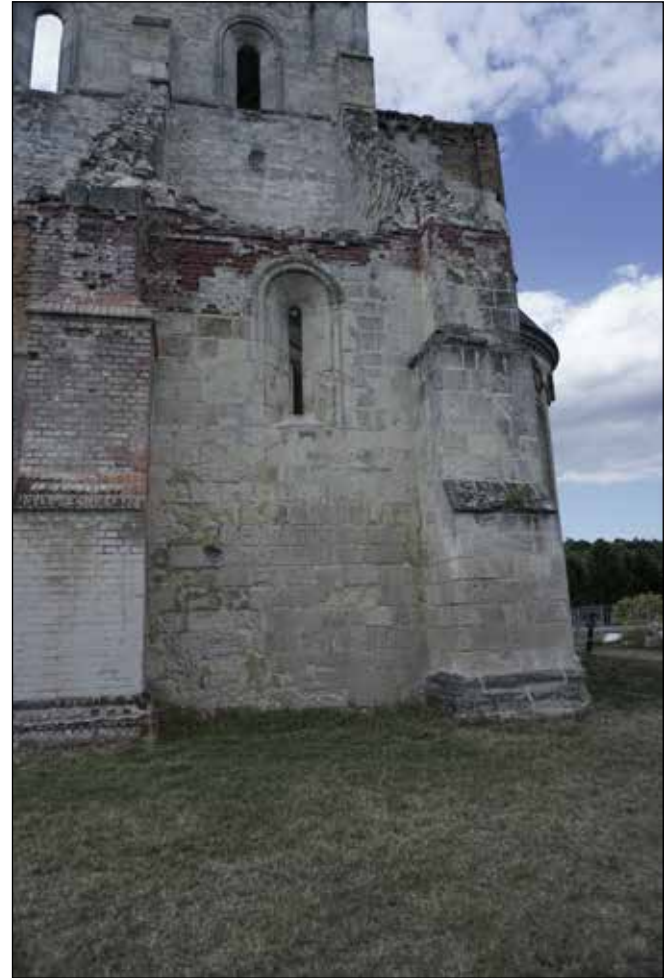
■ **4. kép:** A keleti támpillér környezetének repedésképe © MEZŐS Tamás
■ **Photo 4.** Cracks around the eastern buttress © Tamás MEZŐS

While conducting a thorough assessment of the remains, we ascertained that the first eastern buttress of the southern side had settled, causing cracks between the southern wall and the buttress. Therefore, instead of overtaking the load, the buttress stressed the masonry. When examining the surroundings and especially the plots in Templom Street, we discovered that in the yard of house no. 1, a pit was dug in the loess under the church, which extended deep under the southern aisle. The foundation level of the buttress was already visible at the main point of the pit. The structural expertise recommended either refilling the pit or vaulting it and consolidating the extrados by wedging. Evidently, underpinning the foundation of the buttress was also inevitable. In what followed, the beneficiary took over the task of continuing the design process, and in 1990 János SEDLMAYR was appointed as the programme's head of design (SEDLMAYR 1991, 29).

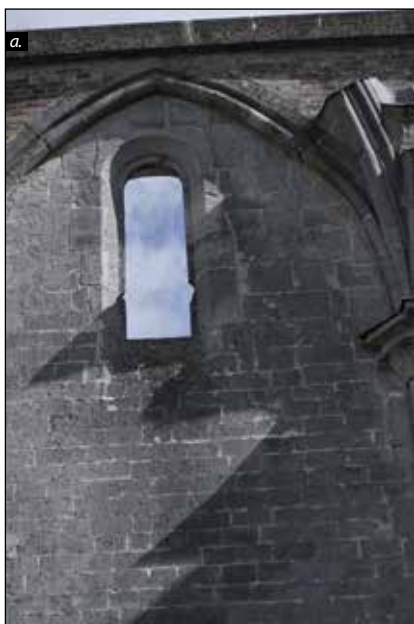
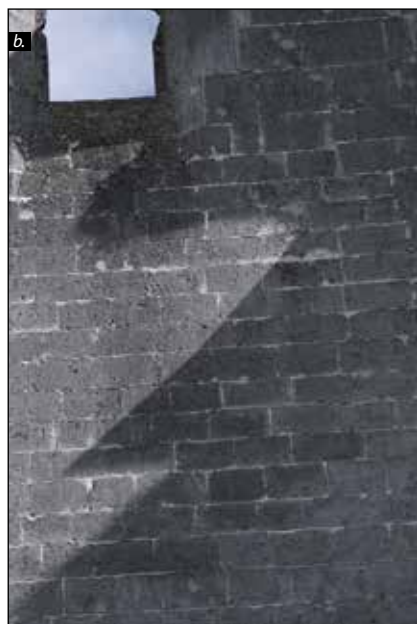
■ 5. a-b. kép: A déli gádorfal északi nézete az ablakok alatt © MEZŐS Tamás

■ Photo 5. a-b. Northern view of the southern clerestory below the windows © Tamás MEZŐS

evident that due to the “stiffening” of the wall, the rubble masonry, less resistant below the windows, would degrade. In addition, as the ruin was located on a hill, the clerestory, lacking any support, is subject to a significant wind load, which would cause deterioration on the wall. During this discussion, SEDLMAYR firmly objected to my statements and affirmed that he had been working with reinforced concrete for 25 years and had no intention to change this practice. In what followed, I considered it useless to participate at other meetings of the planning board. I learned about some of the “restoration” results from László GÁSPÁR, the National Inspectorate’s manager of construction works in Székesfehérvár, who was leading the works, and others from publications regarding the ruins. The 100-year-old masonry was indeed removed from the clerestory. One could see that with minor repairs, the wall could have been functional, as it suffered no significant damages. The repair of the joints between the stone slabs placed on the brick wall could have meant a sufficient intervention. But instead, a reinforced concrete structure was built in replacement of the brick wall¹³ and a ring beam was installed at the top of the walls, which influenced the rigidity of the masonry to a great extent. An additional modification to the structural behaviour of the ruins was caused by the fact that instead of a consolidation intervention like the one carried out by MÖLLER, the slender brick masonry of the southern aisle’s transverse arches, built to act as buttresses supporting the clerestory, was replaced by a significantly extended reinforced concrete structure, although SEDLMAYR had noted in his article that the brick structure would be preserved (1991, 30). The two initial transverse arches of the southern aisle were “completed” with a third one, thus significantly enlarging the cross-section, the new arches being built of reinforced concrete. Of course, my fear expressed before came true: due to the wind load, the clerestory cracked in its weakest cross-section. The vertical cracks under the windows are easy to notice.

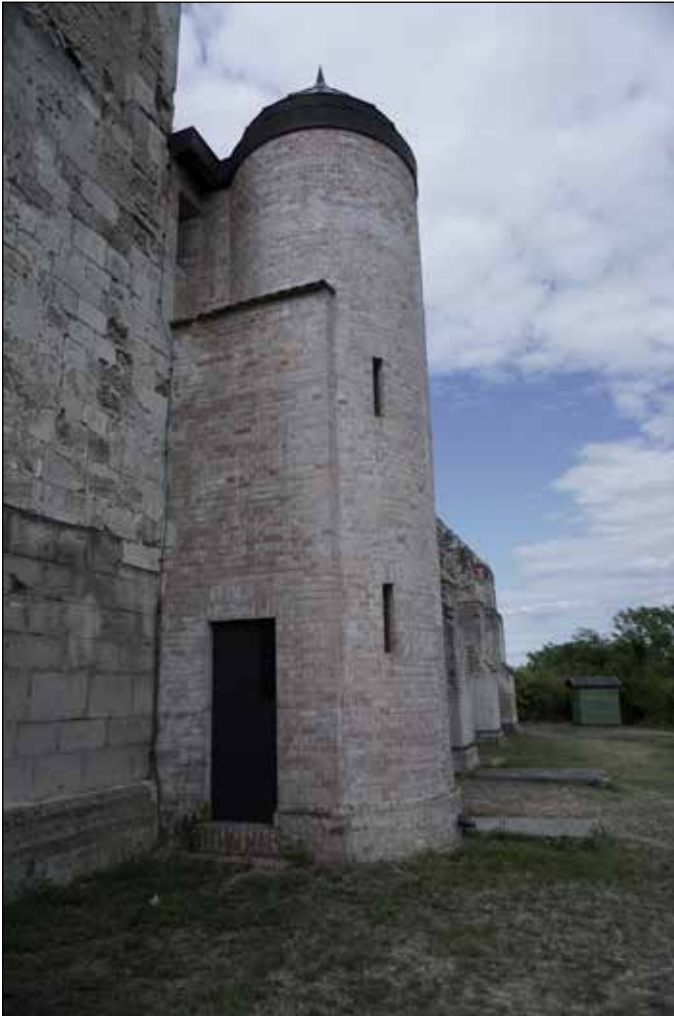
■ **6. kép:** A déli lépcsőtorny © MEZŐS Tamás
■ **Photo 6.** The southern stair tower © Tamás MEZŐS

The most critical part of the intervention was the so-called “reconstruction” of the southern stair tower. The drawings of Géza LUX made in the 1930s documenting the archaeological excavations show the remains of a wall near the southern entrance’s portico,¹⁴ the recent excavations of Ilona VALTER confirming the existence of this wall. However, there is no archaeological argument for the structure as conceived by János SEDLMAYR on the portico’s western side. It is a fact that the thorough examination of the mediaeval walls and of the southern tower failed to produce indications for the reconstruction of the access to the southern aisle’s roof. It can also be confirmed historically that stand-alone towers were built for access to the roof structure of the aisles, as it can be observed for example in the case of the small stair tower adjacent to the southern tower of the Matthias Church in Budapest. The internal diameter and height of the reconstructed tower are both hypothetical. The height of the tower and the location of the door opening into the attic do not confirm that such type of staircase could lead up to the attic. An alert viewer can observe that the remains of the original wall presented at the spiral staircase’s ground floor do not fit to the arched wall of the stair tower. According to Lajos BOZÓKI, the connection between the two is inorganic (2002, 108). The existence of a southern portal, which, due to the volume of the southern stair tower, was reconstructed partially (?), was not examined by a building archaeologist simultaneously with the excavations carried out by Ilona VALTER. In turn, the torso built by SEDLMAYR from small-scale bricks might have destroyed the original architectural elements to such an extent, that the assessment of the mediaeval masonry would most probably be impossible.

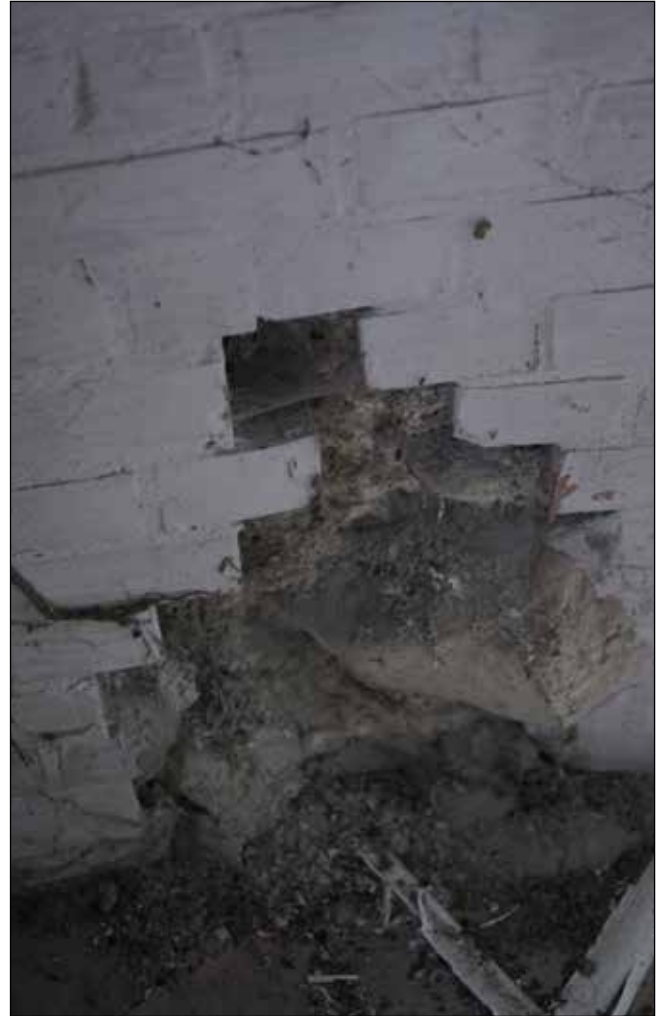
■ **7. kép:** Eredeti falcsont a lépcsőtornyban © MEZŐS Tamás
■ **Photo 7.** Original wall fragment in the stair tower © Tamás MEZŐS

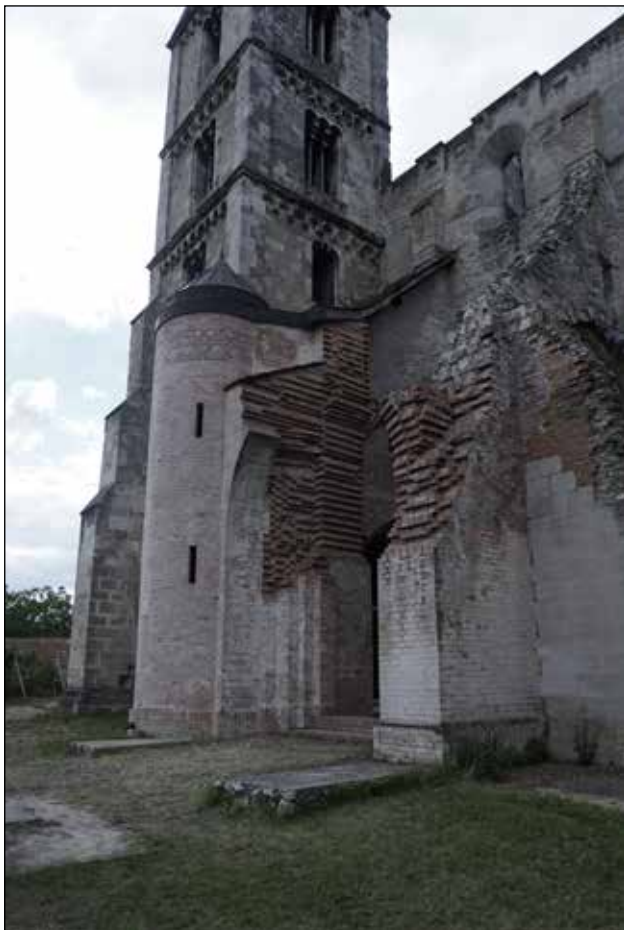
■ **8. kép:** A déli kapu részleges rekonstrukciója © MEZŐS Tamás
■ **Photo 8.** Partial reconstruction of the southern portal © Tamás MEZŐS

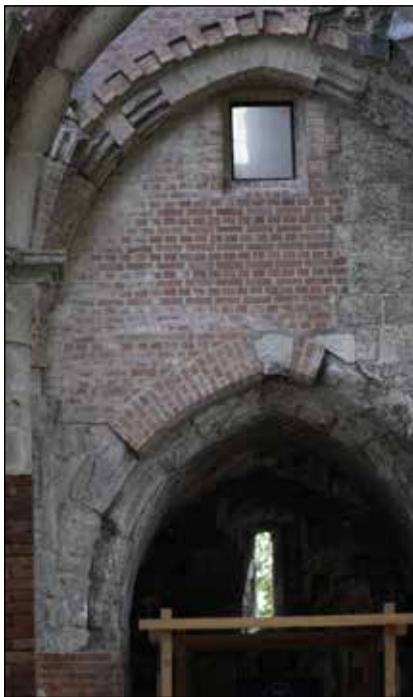
■ **10. kép:** A déli torony megnyújtott terének lefalazása © MEZŐS Tamás
■ **Photo 10.** Masonry closing the enlarged space of the southern tower © Tamás MEZŐS

I would omit to quote further critical observations. Instead, I would mention some facts that are hard to explain. SEDLMAYR extended the ground floors of both towers towards the east, i.e. towards the aisles, with an additional bay each. He closed the extended areas with walls on the eastern end and ensured the lighting of these spaces by inserting mass-produced bathroom windows. The architect argued that the lower area of the towers had to be enlarged to ensure a place for the carved stones, thus disregarding the fact that a few years before a lapidary had been created on the site, based on the designs of the Institute for the History and Theory of Architecture.¹⁵ In order to extend the northern tower's ground floor space, part of the northern church wall had to be rebuilt. The wall was built of rubble masonry like the original and received an ashlar facing made of artificial stone. In order to ensure distinctiveness, this new wall section was also whitewashed. Perhaps the architect considered this to be insufficient, as he substituted some of the ashlars with masonry consisting of large-sized bricks from demolition. He noted that if anyone disliked the brick “ashlars”, they could replace them with ashlars of artificial stone similar to the rest.

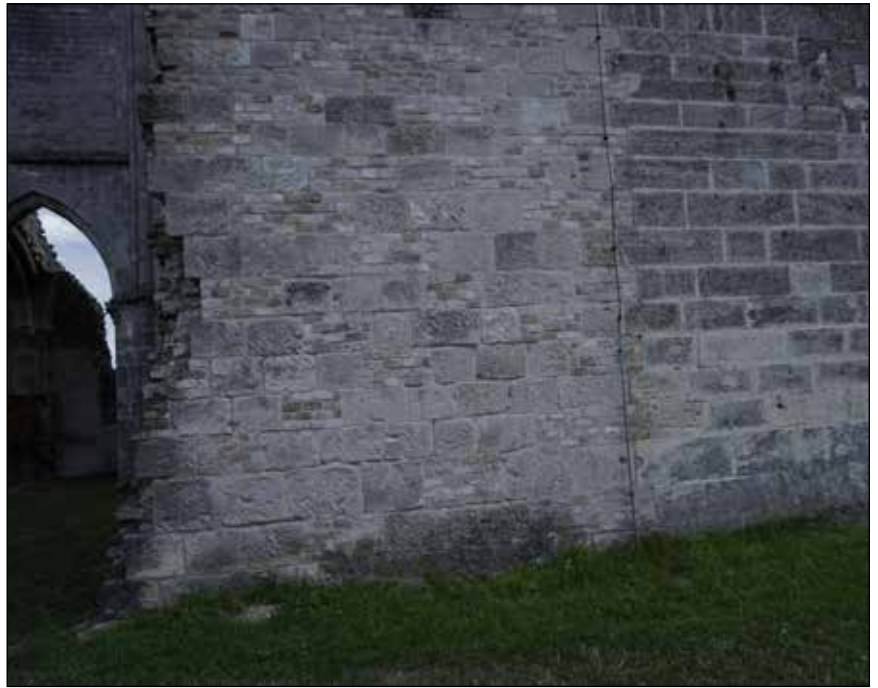
■ 12. kép: Kváderburkolat, téglából kifalazva, a templom északi oldalán © MEZŐS Tamás

■ Photo 12. Ashlar facing with brick inserts on the northern side of the church © Tamás MEZŐS
