MÉRNÖKGEOLOGIAI VIZSGÁLATOK

AZ APOSTOL UTCAI CSUSZÁSSAL KAPCSOLATBAN

Paál Tamás^xHELYSZINI VISZONYOK, ELŐZMÉNYEK

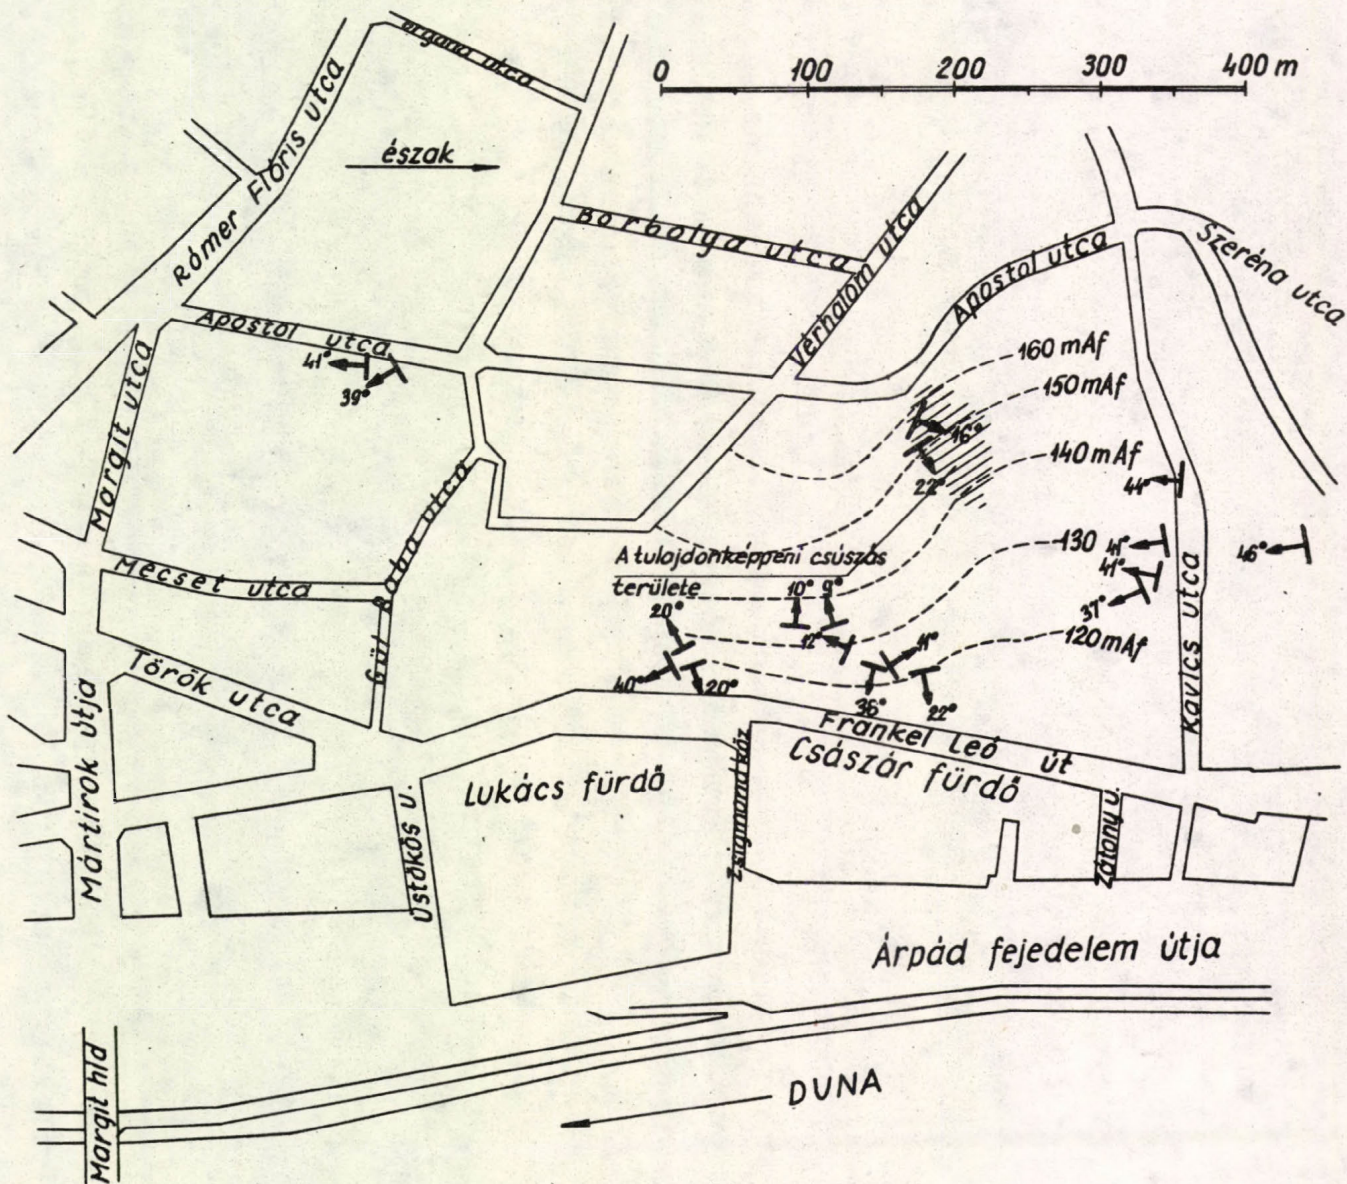
A budai márga dőlésviszonyai

A Kavics utca mentén 10 mérés átlagként a dőlés iránya 170° /közelítőleg D-i/, a dőlés szöge átlagosan 37° . Ugyancsak ehhez hasonló a csuszás területétől mintegy 300 m-re D-re, a Kavics utca 9/b. alatti két mérés átlaga, amely $162^{\circ}/40^{\circ}$ -ra adódott /a dőlésirány közelítőleg DDK/. E kettő között, a csuszás területén felszínre bukkant márgában három mérés átlagként a dőlésirány 32° /közelítőleg ÉK/, átlagdőlés 16° . A Frankel Leó ut 48-54. sz. telkeken, a Malomtónál és a mel- 9155/FA.

lette lévő meredek márgafalon a legváltozatosabb dőlésadatokat lehetett észlelni. A felszínen is látható törésekből megállapítható, hogy a márga itt igen erősen töredezett, egymástól néhány méterre teljesen ellentétes a rétegek dőlése.

Megállapítható tehát, hogy a csuszás viszonylag kis környezetében a márga dőlésiránya és dőlésszöge nagy változatoságot mutat. A terület belsejében és környezetében mért ellentétes dőlésadatok, valamint a csuszás környezetében a márgán észlelt erős morzsolódás azt mutatja, hogy törésekkel sűrűn szabdalta a terület. Nagy valószínűséggel feltételezhető, hogy a csuszás felső részén /a Keserü forrás felett/ is volt egy törésvonal, melynek nyoma jelentkezett a felszínre került csuszólap közel egyenes szakaszában.
