KOPOTT CSAPÁGYHÁZAK FELÚJÍTÁSA FÉMPOLIMER ANYAGOK FELHASZNÁLÁSÁVAL

RENEWING WORN-OUT BEARING HOUSINGS USING METAL-POLYMER MATERIALS

Iscsenko A.A.* , Barna Balázs** , Molnár László***

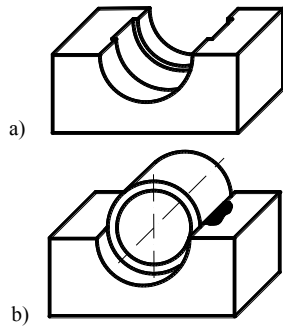
1. ábra. Sablonnal végzett csapágyfészek felújítás

a./ A csapágy által kikoptatott csapágyfészek

b./ A sablon felhelyezése és a felesleges anyag kinyomódása

gú sablon, vagy maga a csapágy gyűrű. A sablonnal való javítás elrendezését mutatja az 1.-es ábra.

nül utána felhordjuk a szükséges vastagságú réteget. A sablon felhelyezése után a felesleges anyag kinyomódik, mint ahogy az 1. ábrán is látható. A fémpolimer anyag kikeményedése után (16-24 óra), a sablon kivehető és a fészek megtisztítható a kinyomódott felesleges anyagtól.

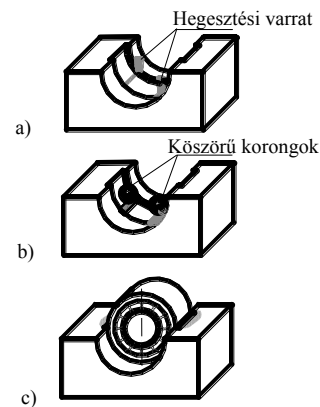
2. ábra. Sablon nélkül végzett csapágyfészek felújítás

a./ támasztó csíkok felhegesztése

b./ köszörülés a névleges méretre

c./ a csapágy behelyezése

Azokban az esetekben, amikor sablonkészítés nem megoldható a csapágyfészket felújítható a csapágygyűrű palástfelületének felhasználásával is. Ehhez a fészekben támasztó felületet kell kialakítani. A támasztó felület tartja a csapagyat a kívánt helyzetben a javítóanyag kikeményedéséig. Ezt a támasztó felületet létre lehet hozni pl. két támasztó csikkal, amelyek mindkét csapágyfélben az osztósíkhöz képest 45-50 fokban helyezkednek el, ahogy ez a 2. ábrán is látható.

Nagyméretű csapagyak esetén ezeket a csíkokat leggyakrabban felrakó hegesztéssel alakítják ki, amit aztán, pl. kézi köszörüléssel, a névleges (eredeti, kopásmentes) méretre munkálnak meg. Természetesen a támasztó csíkok kialakíthatók megfelelő méretű fém

betétek felragasztásával is. Ezt követi az ellenőrzés, amelynek során meg kell győződni arról, hogy a támasztócsíkokra helyezett csapágy az elvárt pontossággal a helyén van-e. A következő műveletben csapágyat és a csapágyház osztósíkját formaelválasztóval vonják be, a fészkekbe felkenik a fémpolimer anyagot olyan rétegvastagságban, hogy a javító-anyag rétegvastagsága nagyobb legyen, mint a hiányzó anyagrétegé. A csapágyat behelyezik az alsó csapágyfészkekbe és a csapágyház felső részének felszerelésével azt a támasztófelületre szorítják. A felesleges javítóanyag kinyomódik. A kikeményedés után szétszerelik a csapágyházat, kiszedik a csapágyat és a fészket megtisztítják a felesleges, kinyomódott anyagtól.

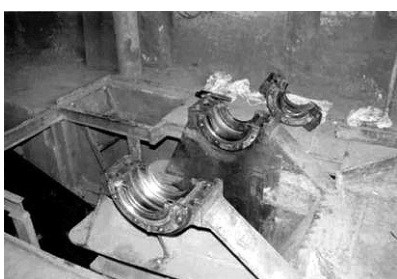
Egy magnezittörő berendezés főtengelyének javításra előkészített csapágyfészke látható az 1.-es fényképen.

1. fénykép. Magnezittörő berendezés főtengely csapágyfészkek

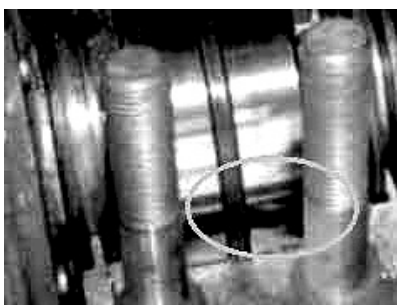
A javítóanyag alsó csapágyfészkek részbe való felhordása után a csapágyakkal szerelt főtengelyt helyére teszik. A kinyomódott anyag felesleg a 2. fényképen látható.

2. fénykép. Kinyomódott anyag felesleg

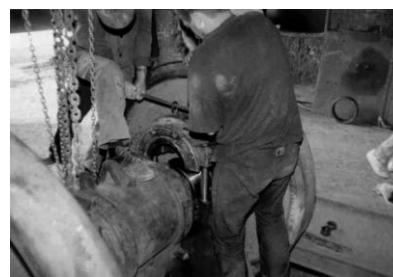
3. fénykép. Csapágyház felső fél helyrerakása

A javítás befejező művelete során a csapágyház felső részét is fel kell tölteni a kívánt rétegvastagságú javító anyaggal és helyére rakni és az összefogó csavarokkal rögzíteni (3. fénykép).

A kötési idő leteltével, ha szükséges, a csapágyazás szétszerelhető és a fölösleges, kinyomott javítóanyag eltávolíthat. Ha nem tapasztalható nagyobb mértékű kinyomódás, ill. a kinyomódott anyag nem okozhat

működési rendellenességet, akkor ez a művelet el is maradhat.

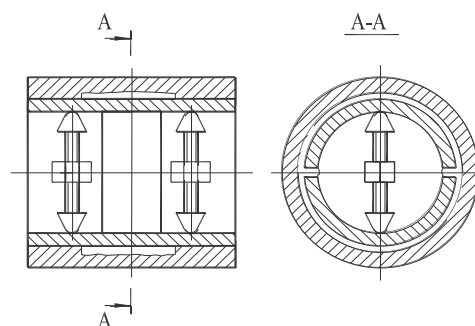
A módszer hátránya, hogy a sablon kiszerelése után a sablon osztási síkjában sorja marad, amelyet utólagos, rendszerint kézi, megmunkálással kell eltávolítani.

3. ábra. Osztatlan kivitelű csapágyház felfekvő felületének felújítása osztott sablonnal és feszítő elemekkel

Osztatlan csapágyfészkek felújítása esetén is szükség van egy formázó elemre, azaz sablonra. A javítás befejezésekor esedékes sablon kiszerelést nagyban megkönnyíti, ha az szerelt kivitelű. A 3. ábrán látható példa ilyen feladat megoldására egy osztott kivitelű sablont és két feszítő elemet használ.

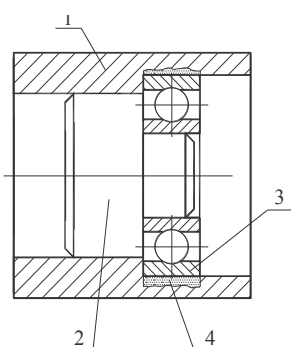
4. ábra. Osztatlan csapágyfészek felületének felújítása központosító csap segítségével.

1-ház, 2-központosító csap, 3-csapágy, 4-fémpolimer anyag

Az osztatlan csapágyházak felújítására egy másik lehetőséget mutat be a 4. ábra. Itt egy központosító csap segítségével a csapágygyűrű külső felülete szolgál formázó felületként. A sérült felületet hígabb javítóanyaggal töltő furaton keresztüli injektálással – feltöltő fecskendőből való kiperéléssel – töltik ki. Ha pasztaszerű javítóanyagot használnak, akkor azt először fel kell vinni a kopott fészek zsírtalanított felületére és a csapágy (sablon) formaelválasztóval kezelt külső gyűrűjére, majd ezután a központosító csapot a csapággal együtt be kell tolni tengely irányban ütközésig. Betolás közben köríves úsztató mozgatással lehet biztosítani a javítóanyag egyenletes, kihordás mentes eloszlását. A javító anyag kikeményedése után a csapágyat ki kell venni a fészekből és el kell távolítani a felesleges fémpolimer anyagot.

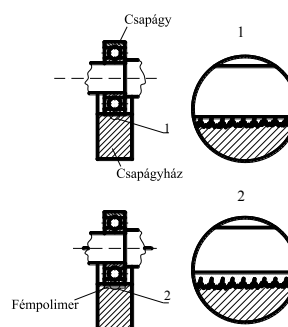
Ez a jó eredmény, amint a felújított gépek üzemeltetési gyakorlata is igazol, elsősorban az érintkezési felület – a csapágy tényleges felfekvő felülete - növekedéssel magyarázható, mert ezáltal a csapágyfészkekre eső fajlagos terhelés csökken. Az 5/1. ábrán a csapágy felfekvése látható egy új, forgácsolással készült fészkekben. A külső gyűrű kőszörült felülete a csapágyfészkek forgácsolása során keletkezett érdességi csúcsokon támaszkodik fel. A dinamikus terhelések hatására ezek az érdességi csúcsok kisimulnak, de ezzel a csapágyvillesztés mérete is megváltozik.

5. ábra. Csapágyfészek felülete

- 1, Forgácsolással készített csapágyfészek
2, fémpolimerrel felújított csapágyfészek

Fémpolimer anyagok alkalmazása esetén csökken a fajlagos terhelés, mert a formázó felület (sablon vagy csapágygyűrű felülete) jobb minőségben készíthető el, mint a belső felület forgácsolásával készített csapágyfészek, ezért nagyobb felfekvő felületet biztosít a csapágy számára. (5/2. ábra)
