# ÉLELMISZERIPARI BERENDEZÉSEKNÉL ALKALMAZOTT KORRÓZIÓÁLLÓ ACÉLSZEGMENS KÁROSODÁSÁNAK VIZSGÁLATA

## INVESTIGATION OF DAMAGE TO THE STAINLESS STEEL SEGMENT USED IN FOOD INDUSTRY

The aim of this article is to investigate the failure of an alcohol-distillation equipment during operation. At the equipment, the gas-space and the water-space are enclosed by a stainless steel flange. During operation, the flange became punctured and water began to leak. In the framework of this work we investigated the possible causes of the damage. The investigations and results are reported in this study.

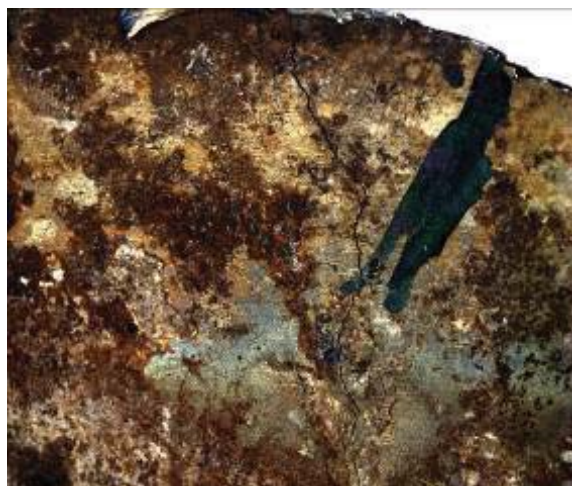
a) 1-es mintavételezési hely

Már a szemrevételezéses vizsgálat során is egyértelműen megállapítható volt, hogy a repedések kialakulásában a füstgáz, mint korróziós közeg jelenléte meghatározó volt. A repedések a füstgázzal érintkező oldalon alakultak ki.

Nagyobb nagyítású felvételek készítéséhez Zeiss Stemi 200C típusú sztereo mikroszkópot használtuk, ami segítségével megállapítottuk, hogy a repedés-terjedés iránya a hajlított szegmens sugáriránya a külső felülettől befelé haladva. A jellemző repedések fotói a 3. ábrán láthatók.

3. ábra A sztereo mikroszkópos felvételek a jellemző repedésekről (N=10x)[10]

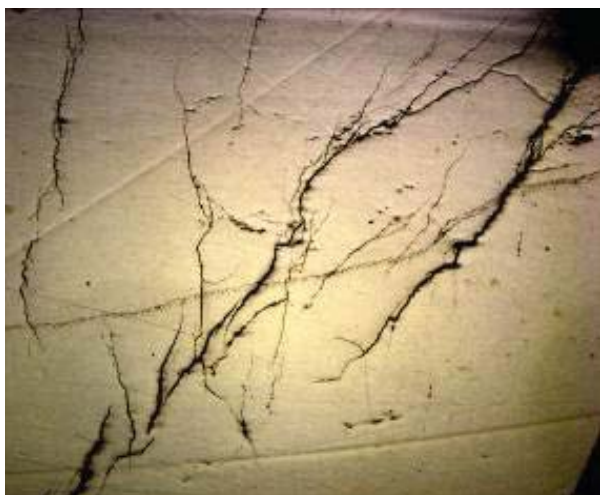
4. ábra Jellemző repedés polírozás után, 1-es mintavételezési hely (N=25x) [10]

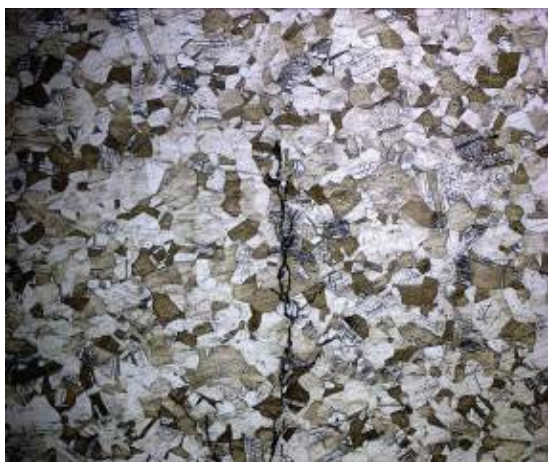
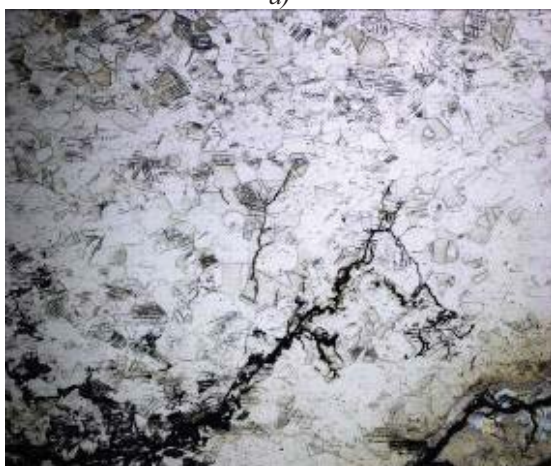
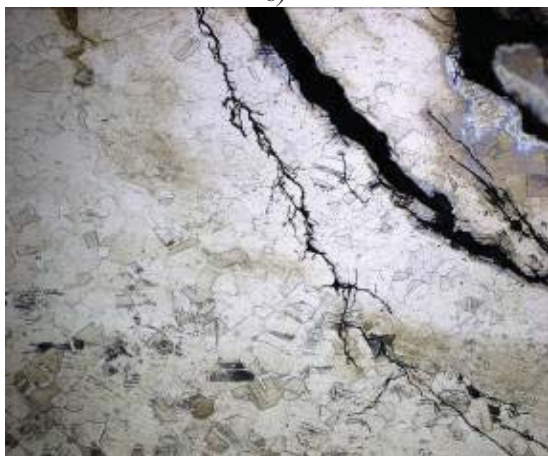
A maratott felületek vizsgálata alapján megállapítható, hogy a repedések transzkrisztallin haladásúak, amely a feszültségkorróziós repedésre jellemző [10].

7. ábra Jellemző repedések maratás után, 2-es mintavételezési hely különböző részein (Királyvíz,  $N = 200x$ )[10]

A makro- és mikroszerkezeti vizsgálatok eredményei alapján megállapítható, hogy a szegmens tönkremeneteleinek módja feszültségkorrózió, amit kiválthatott a füstgáz miatt fellépő korrózió, az előzetes alakítás és
