GÉPJÁRMŰ SEBESSÉGVÁLTÓ MEGHIBÁSODÁSÁNAK REZGÉSJELEKEN ALAPULÓ VIZSGÁLATA

VIBRATION SIGNAL BASED INVESTIGATION OF MOTOR VEHICLE TRANSMISSION FAILURE

Kriston J. Balázs, PhD hallgató & Dr. Jálics Károly, egyetemi docens

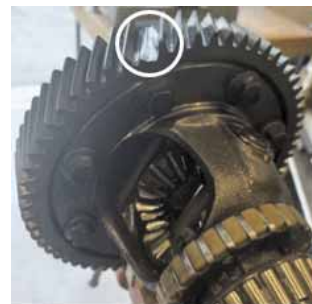
A vibroakusztikus mérések egy első generációs Ford Focus (1998 -as évjárat) gépjárművön kerültek elvégzésre. A mérések célja a sebességváltó meghibásodásának rezgésdiagnosztikai analízise. Ebből a célból a sebességváltó végáttételének kihajtó fogaskerekéről el lett távolítva egy fog, ezzel mesterségesen előidézve egy lehetséges fogtörést.

1. ábra Lemunkált fog a végáttétel kihajtó fogaskerekéről

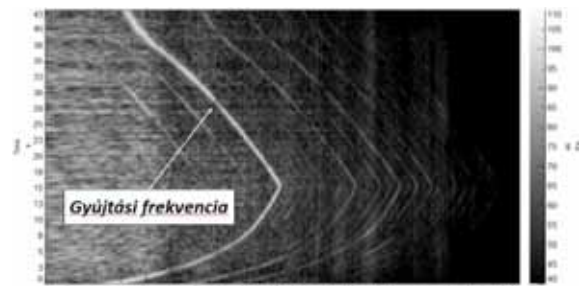
színtérkép (4. ábra) mutatja be a jelenséget a legszemléletesebben változó sebességű mérés (1000 – 5000 – 1000 1/min) esetén kettes fokozatban. A kapcsolt idő – frekvencia diagramban jól látszik, hogy a gépjármű kb. 16 másodpercig gyorsult, továbbá, hogy kb. 1200 Hz alatti rezgések jellemzőek legfőképpen az utaster belső részére. Látható, hogy ebben a tartományban elsődlegesen a gyújtási frekvencia felharmonikusai és 50 Hz alatti ismeretlen eredetű rezgések dominálnak.

4. ábra Mikrofon színtérképe 20 – 1500 Hz tartományban

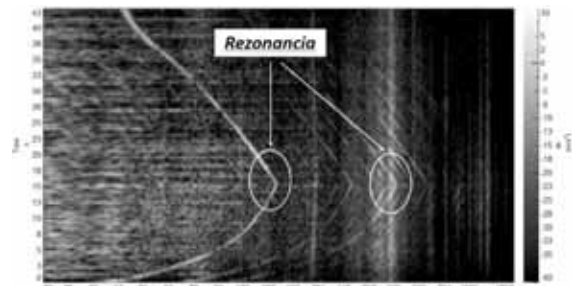
A fentebb elhangzott kijelentést erősíti meg a karosszéria hátsó részére elhelyezett rezgésgyorsulás érzékelő adata is (5. ábra).

5. ábra Színtérkép (jobb hátsó rezgésy.) 20 – 1500 Hz tartományban

Ezen a spektrogramon már jól kivehető a rezonancia jelensége is. A hiba helyéből adódóan a továbbiakban csak a sebességváltóra helyezett gyorsulásérzékelő adatainak elemzésével foglalkozunk.

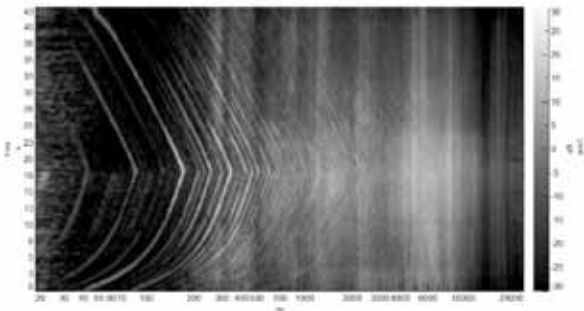
alakjából. Ezen eredmények alapján az mondható el, hogy 4700 – 5200 Hz és 7800 – 8600 Hz tartományokban megnövekedik a rezgésszint. Ezen kívül néhány rezonanciára utaló diszkrét frekvencia sáv tagozódás is megfigyelhető. Feltehetően a fogsám változás miatt a rezonancia jelensége más tartományokban történik meg. A mechanikai zaj szintje a fordulatszámmal arányosan növekszik, ezért a fogkapcsolódás vivőfrekvenciáját, annak felharmonikusait és lehetséges modulációit 5000 1/min fordulat mellett keressük kettes fokozatban, hiszen ekkor nagyobb a terhelés.

6. ábra Hibás sebességváltó spektrogramja

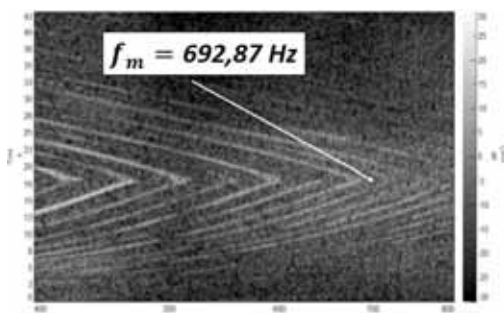
A sebváltó sematikus ábrájából kiindulva az áttételek számíthatóak, így a végáttétel kihajtó fogaskerékpárjának kapcsolódási frekvenciája $f_m = 693$ Hz-re adódik, amely éppen a kettes fokozat kihajtó tengely frekvenciájának 16. felharmonikususa. A kapcsolódási frekvencia közvetlen közelében lévő frekvenciatartományban a normál állapothoz képest sem megnövekedett rezgésszint, sem moduláció nem látható (7. ábra).

7. ábra Rezgéskép 400 – 800 Hz között defektes fogaskerék esetén

Ugyan ez a megállapítás igaz a felharmonikusaira is magasabb frekvencia tartományokban.

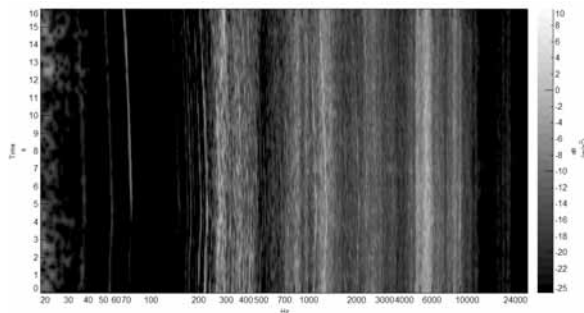
8. ábra Spektrogram hibás állapotban

jelennek meg benne, mint a rezonancia frekvenciák. Érdekes fordulatszám – frekvencia kapcsolt analízist használni, amennyiben a cél a rezonanciák felderítése. A mérési eredmény ebben az esetben is azt mutatja, hogy a rezgésszint a meghibásodás ellenére nem nő meg a kapcsolódási frekvencián ($f_m = 291$ Hz), illetve oldalsávok megjelenése sem látható. A 9. ábrán látható, hogy a spektrumvonalak nem tökéletesen egyenesek. Ez azt jelenti, hogy a mérés során a fordulatszámot nem sikerült teljesen egyenletesen tartani. Emiatt a keresett, hibára utaló frekvenciák kiszámítása során ugyan csekély, de némi bizonytalanságha ütközünk. Azonban ennél sokkal jobban nehezíti a kiértékelést, hogy szemmel láthatóan a motor

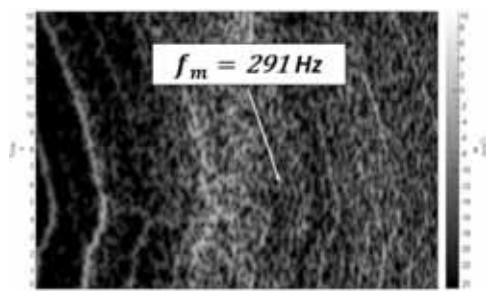
működéséből származó frekvenciák dominálnak a kapcsolódási frekvenciák 1. és 2. orderei körül.

9. ábra Rezgéskép 200 – 400 Hz defektes fogaskerék esetén

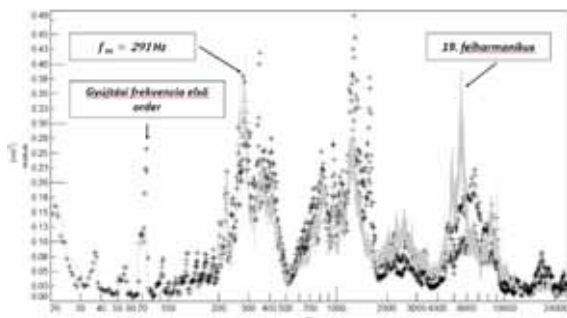
További vizsgálatokra az átlagolt spektrum ad lehetőséget (10. ábra). A pontokkal megjelenített spektrumvonalak tartoznak a normál állapothoz, míg a folytonos vonal a meghibásodott állapotban felvett spektrumot mutatja.

10. ábra A normális és hibás működés spektrumai kettes fokozatban 2000 1/min-nél.

A megjelenített eredmény jó korrelációt ad a szintérrképpel az egyes frekvencia tartományok rezgésszintjére vonatkozólag. Jól látható, hogy a kapcsolódás frekvenciáján a két állapot között a rezgésszint különbség nem számottevő. Az 5200 – 5800 Hz tartományban lévő frekvencia csúcs a hibás fogkapcsolat 19. ordere. A kiértékelés során figyelembe kell venni, hogy nem csak a hibás fogaskerékpár, de az autó minden összetevőjének rezgése megjelenik ebben a spektrumban, emiatt könnyen lehet, hogy a kapcsolódási frekvenciának vélt diszkrét frekvenciájú csúcs a gyújtási frekvencia újabb felharmonikusa vagy egy másik gépelem rezgése. Ennek ellenőrzésére szükség van a 3000 1/min fordulaton történt mérés kiértékelésére is. Figyelembe véve a két különböző fordulaton végzett mérést konzekvensen nem jelenthető ki, hogy a végáttétel

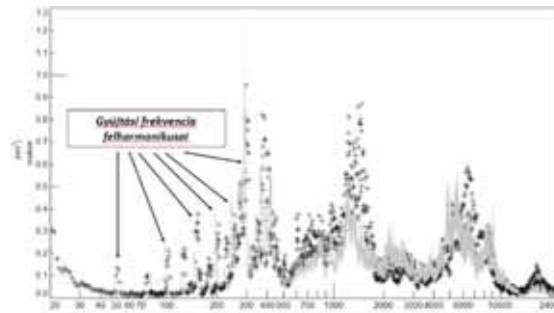
kihajtó kerekének kapcsolódási frekvenciája és orderei egyértelműen azonosíthatók hibás működés esetén. Ezzel ellentétben a motor gyújtási frekvenciái az alacsony frekvencia tartományban kristály tisztán látszódnak (11. ábra).

11. ábra A normális és hibás működés spektrumai kettes fokozatban 3000 1/min-nél.
