A LACZKÓ DEZSŐ MÚZEUM 20. SZÁZAD ELEJI GYERTYATARTÓJÁNAK RESTAURÁLÁSA

Pálffy Sándor

Laczkó Dezső Múzeum

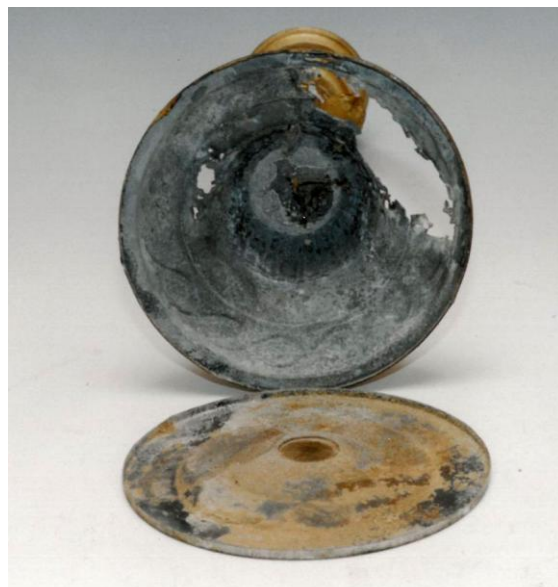
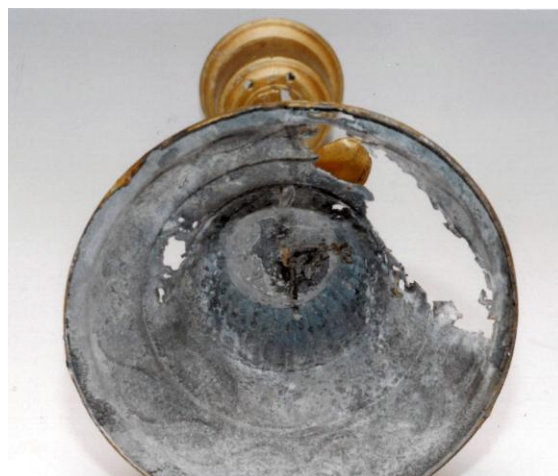
A gyertyatartó egész felületét akrilos aranyozás borítja, amit utólag vittek fel, eltakarva az alatta lévő ónozást, amivel a század első évtizedeiben előszeretettel imitáltak ezüstöt. További szakszerűtlen kezelést találtam a szár-rész talphoz való erősítésénél, ami utólag egy korábbi törés után epokittal történt. A legnagyobb károsodást azonban egy savas tisztítási próbálkozás okozta, ami a talp egyharmad részét elpusztította, és még az épen maradt felületbe is lyukakat mart. Emellett kisebb probléma a rengeteg viaszmaradvány eltávolítása mind a szár belsejéből, mind a talp külső felületéről. Korróziós termékeket az egyes fődarabok illesztési és forrasztási pontjainál észleltem, amit eltérő elektron potenciálú fémek okoztak elektrokémiai korrózió formájában.

1–2- ábra: A gyertyatartó restaurálás előtt

homokot kiöntöttem. A szárat a talphoz rögzítő epokittos ragasztást motoros marokcsiszolóval távolítottam el. A külső aranyozást kutató ablakok nyitásával vizsgáltam. Erre a célra lakkbenzinnel legyengített kromofágot használtam (lúg és savmentes oldószer 10 %-os metanol és 85%-os diklór metánból). Az aranyozás alatt ónozás nyomait és egy piros másodlagos festés nyomait találtam.

aranyozást. A feltételezett ónozáson ezüst-próbát végeztem, kálium-bikromát néhány cseppjére piros elváltozás nem történt. Ezüstözést a századelőn többnyire rézre használtak. A talpon és a száron található néhány mm-es korróziós réteget üveggyöngyös szemcseporral távolítottam el. Az eljárás nem okoz szerkezeti roncsolódásokat, nem épül be az anyagba, mint egy vegyszeres (savas) tisztítás.

A talpon található hiányosságok pótlására horganylemez használtam, amire a domborított díszeket golyós sajtoló segítségével készítettem el. A kiegészítések nyomóformájaként a fogtechnikában is használatos DURACROL nevű metil-metakrilátot használtam. Ennek előnye a jó megmunkálhatóság, alakíthatóság, rövid kötési idő. A nyomóforma negatívjának mintavételéhez plasztilinnel körülhatároltam a talp ép részét a hiánynak megfelelő méretben. Ebbe a területbe öntöttem a kikevert duracrolt. Az anyag megszilárdulása után eltávolítottam a plasztilint, így megkaptam a pótlendő rész negatív domborított díszítését. A másik pozitív nyomóformát erről a mintáról készítettem el. A két elemre oszlopszerű vezetőt készítettem, kiküszöbölve a sajtoláskor történő elmozdulást. A kiegészítéshez felhasznált lemezt hengereltem, folyamatosan mikrométerrel ellenőriztem a kívánt vastagság eléréséig. Sajtolás: A horganylemez méretre vágás után két nyomóforma közé helyeztem, majd a golyóssajtoló géppel elkészítettem a hiányzó két részt a domborított díszekkel. A sajtolás tökéletlenségét néhol utólagos cizellálással korrigáltam. A kiegészítések beillesztése előtt eltávolítottam az előző restaurálás utáni és a kromofág utáni savmaradékokat desztilláltvízes áztatással. A gyertyaemelő letisztítása után a szár belső részét is mechanikusan megtisztítottam.

Az egyenetlenül maródott éleket egyenletesre csiszoltam, hiszen lényeges a pontos illeszkedés, mert az ónforrasztás így lesz tökéletes. A felületek acetonos megtisztítása után lágyszer és forrasztóvíz segítségével beforrasztottam a talprészbe a kiegészítéseket, ügyelve a láng erősségére. A szár és a talp összeforraszt-

ását hasonlóképpen végeztem. Az egyenetlen forrasztási nyomokat fogtechnikai marokcsiszolóval, ötvösreszelőkkel tüntettem el. A nehezezként visszatöltött homok után a lezáró koronglemez is beforrasztottam a talprészbe. Az esztétikai megjelenítés a tárgy eredeti ónozásának visszaállítását tette szükségessé, ezt óndarabok megolvasztásával értem el. Kis forrasztó lánggal felfuttattam a felületre az ónt, ahol egyenletes réteget alkotva vontam be a tárgyat. Ezt követően gépi polírkoronggal felpolíroztam a tárgyat.

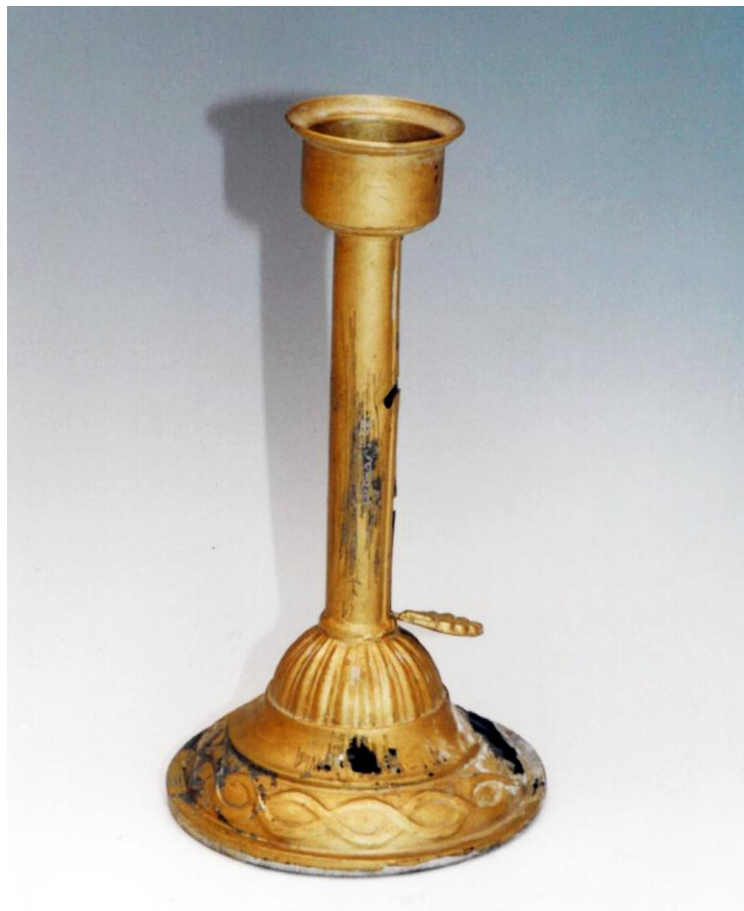
3. ábra: A gyertyatartó restaurálás előtt

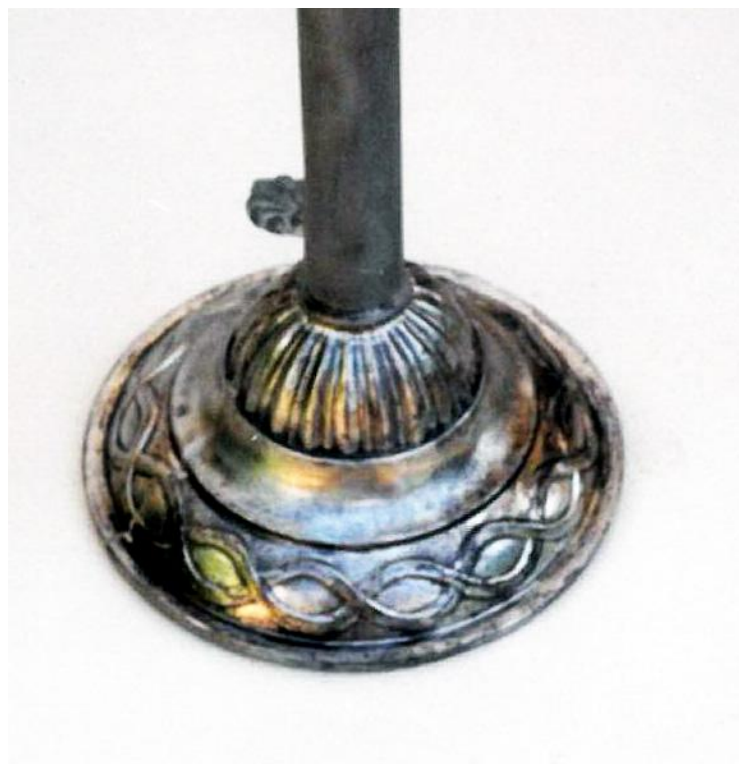
4. ábra: A gyertyatartó restaurálás után

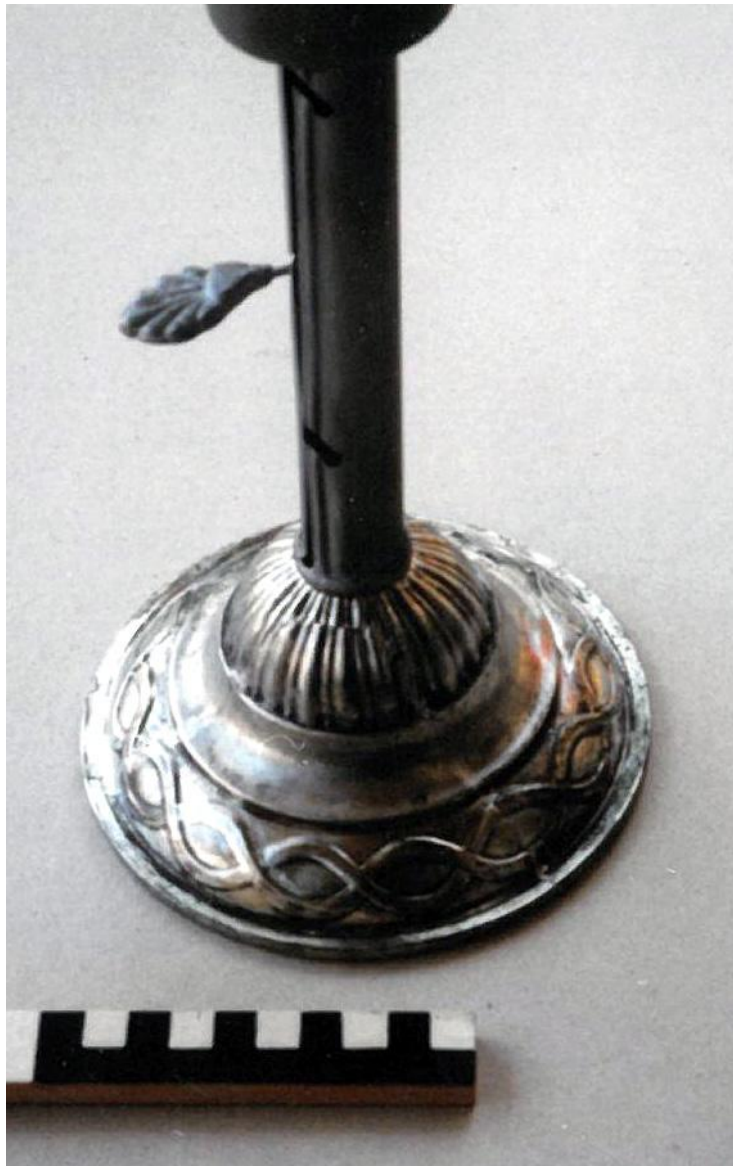
4. ábra: A gyertyatartó restaurálás után
