*Dr. Kisbán Judit, dr. Szunyogh Gábor*

## CSEPPKÓDEGRADÁCIÓ A BÉKE-BARLANGBAN

### ÖSSZEFOGLALÁS

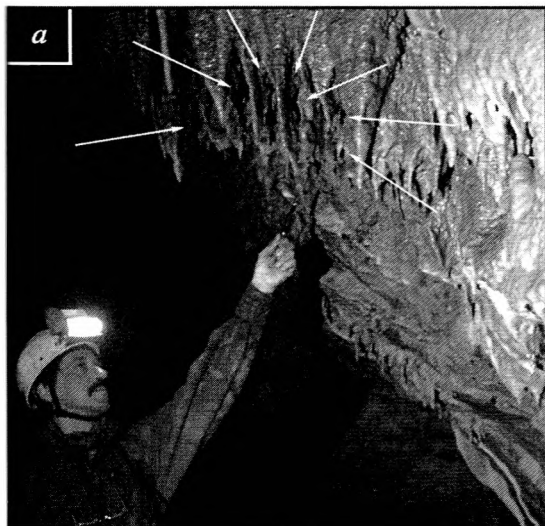
Tipikus példája látható a *Damoklész-kardja* képződményen túl, a 322. fixpont felett található erkély cseppkőbordáin (1.a. kép). A degradáció a bordák belső részét érinti: vékonyodnak, sok helyen átlukadtak, sőt, teljesen elfogytak.

1. kép. Perforáció „nyelvis répák” belső oldalán (a) és cseppkőzászlók tövénél (b) (Fotó: Egri Cs.)

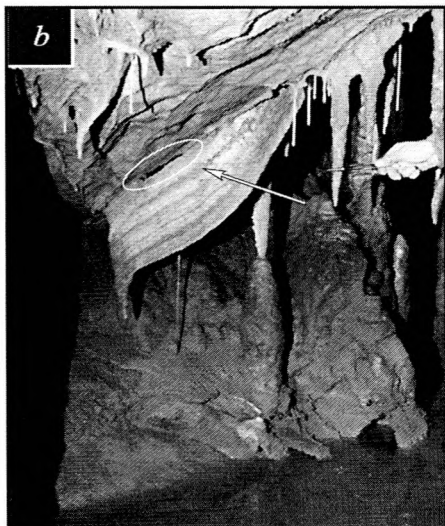
Előfordul, hogy a perforáció a cseppkőzászló és az azt hordozó mészkőfelszín határvonalára korlátozódik. Ez figyelhető meg a Kötélhágcsós-szifont követő *Kisértetes-teremben* (a 200. fixponttal szemben) (1.b. kép). Perforáció látszik a Kis-omlás előcsarnokának bal oldalából kiemelkedő sziklaerkélyt díszítő nagyszámú cseppkőnyelven<sup>3</sup> is. A nyelvek belső oldala több helyen nagy területen átlukadt, és a megmaradt részek pereme éles. Néhány borda teljesen degradálódott, már csak a mészkőfelületen kirajzolódó nyomuk látszik.

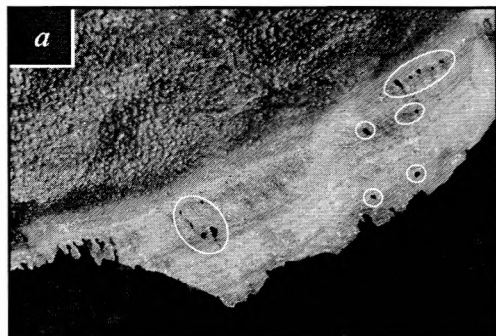
Perforáció gyakori a cseppkőzászlókon is. Az Acélkapu előtt mintegy 20 méterre (közvetlenül a 79. sz. bányászpont alatt) valamikor két cseppkőzászló függött, de mára az egyik szinte teljesen degradálódott, a másik pedig több helyen perforálódott (2.a. kép). Figyelemre méltó, hogy alsó, kivastagodó peremük (répa részük) csak kevésbé korrodálódott.

2. kép. Perforáció (a) és kirojtosodás (b) cseppkőzászlón (Fotó: Egri Cs.)

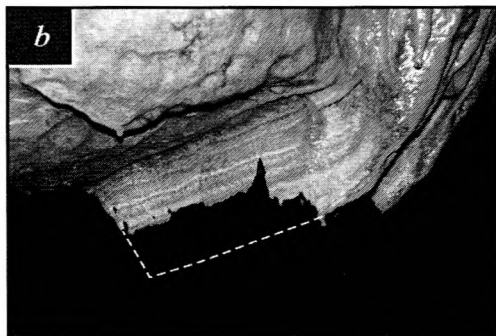
Tipikus példája látható a *Sündisznó* után kb. 30 méterre (a 248. fixpont közelében), ahol járat bal oldaláról benyúló sziklaerkélyre egy nagy sztalagmit települt. Az erkély alsó oldalán 15 cm széles 40 cm hosszú vékony cseppkőzászló alakult ki, melynek lobogó része 50%-ban (alulról felfelé harapódzva) visszaoldódott (2. b. kép). Érdekessége, hogy a perforálódás vonala mentén a lobogó anyaga (talán belső feszültségek hatására) eredeti helyzetéhez képest elmozdult. Úgy tűnik, hogy a lobogó egész területén egyidejűleg folyik az oldódás.

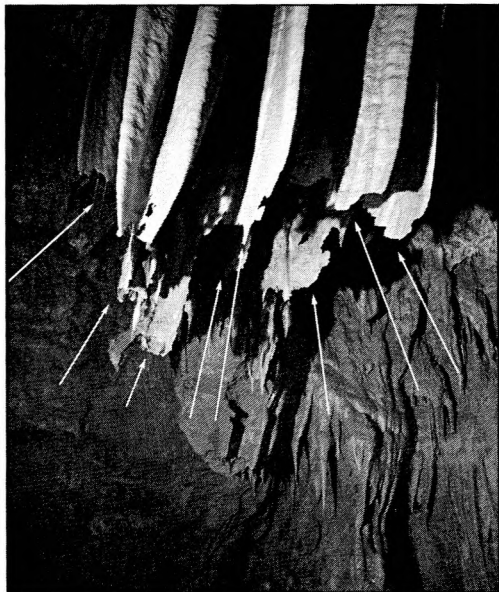
Igen jellegzetes kirojtosodás mutatkozik a *Fekete-zsák termének* feljárójával szemben is, ahol a járat közepe felett egy hatalmas kőerkélyről nagyszámú, erősen korrodálódott cseppkőzászló nyúlik le (3. kép).

A degradáció ezeknek is csak a belső oldalát támadta meg, külső élük ép. Ugyanakkor közvetlenül mellettük növekedési folyamatok zajlanak (szalmacseppkövek fejlődnek). A visszaoldódás rendkívül markáns: a lobogók maradék alakjából ítélve több négyzetméternyi anyag eltűnt.

3. kép. Kirojtosodás cseppkőzászló alján  
(Fotó: Egri Cs.)

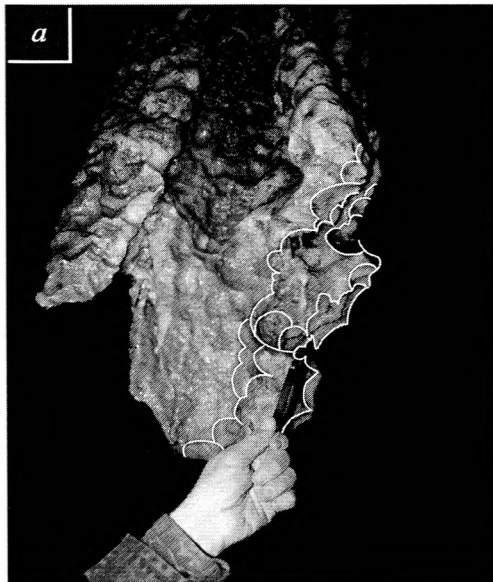
Jellegzetes változata a *Kápolna-terem* bejárata felett figyelhető meg (4.a. kép). A degradációs folyamat itt valószínűleg napjainkban is zajlik, mert az ép és degradálódott rész határa rendkívül éles, agyag- és pormentes. Közeliében degradációt nem okozó csepegőhelyek vannak.

4. kép. Kagylósodás a Kápolna-terem bejáratában (a) és a Kötélhágsós-szifon kijáratánál (b) (Fotó: Egri Cs.)

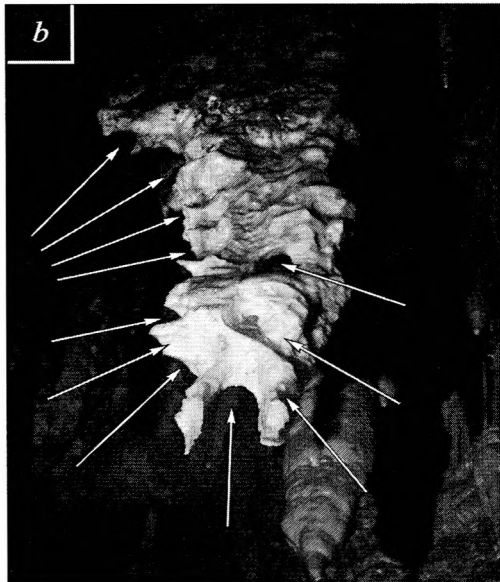
Szintén tipikus kagylósodás mutatkozik a *Kötélhágsós-szifonon* túl, a létra felett lenyúló, 3 méter hosszú sztalaktiton (4.b. kép). Bár e cseppkő felső része el van agyagosodva, de alsó része tiszta, nedves és felülete kagylósodott. Középen át van lyukadva, alul pedig – a degradáció következtében – már kétágúvá vált. Közvetlenül mellette a többi sztalaktit teljesen ép.

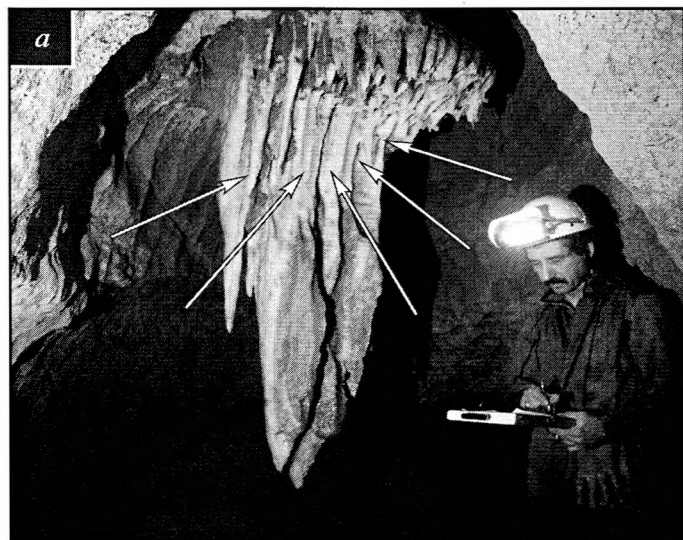
5. kép. Lefaragódással pusztuló „medúza” (a) és beagyagosodott cseppkő (b) a Rumos-szifon bejáratánál (Fotó: Egri Cs.)

Példaként említhető a *Rumos-szifon* bejáratát díszítő, másfél méter hosszú igen dús „medúza”<sup>4</sup>, melynek visszaoldódása következtében csaknem kétharmada lefaragódott: a „medúza lábait” alkotó sztalakti-

toknak már csak a töve maradt meg (5.a. kép). Mindössze egyetlen cseppkő maradt meg eredeti hosszán, de oldala ennek is hosszán vissza van oldódva.

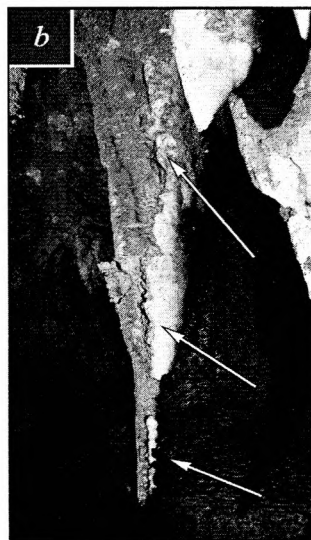
További szép példa található a *Huhogó* előtt kb. 25 méterre a 169. fixpontnál. A mennyezetről lelógó 1 méter hosszú sztalaktit teljes felülete lefaragódott, szögletessé vált. A degradáció kialakulásának mechanizmusánál figyelemre méltó tény, hogy sok olyan cseppkövön is elindul a visszaoldódás, amelyek már régóra inaktívak, hiszen vastag agyagréteg borítja felületüket. Az oldásnak kitett területek viszont letisztultak, üdék (5.b. kép).

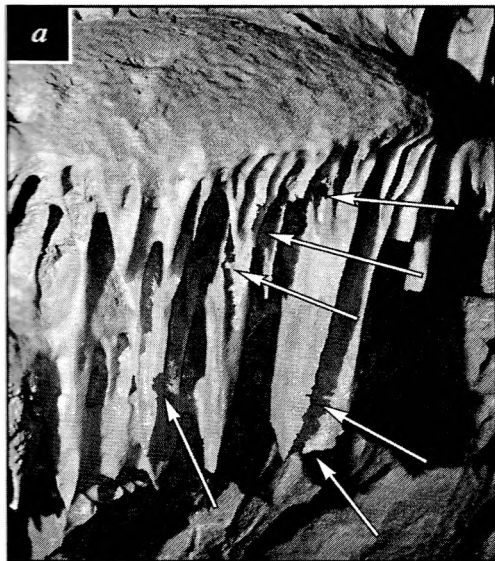
Tipikus példája a *Manósispán* túl, a 243. fixponttal szemben, egy néhai meanderkanyarulat zug részének cseppkőorgonáján<sup>5</sup> mutatkozik. Valamennyi „orgonasíp” kicsorbult, degradálódott (6.a. kép). Valószínűsíthető, hogy már több négyzetméternyi hiányzik belőlük. A degradáció különösen azokat a cseppköveket támadta meg, amelyeknél az orgonasípok között szabadon maradt hézag (csatorna) U-alakú. Sok torzószerű csonk is észrevehető közöttük.

6. kép. Kicsorbulás a Manósipka közelében (a) és az Anyósnyelvnél (b) (Fotó: Egri Cs.)

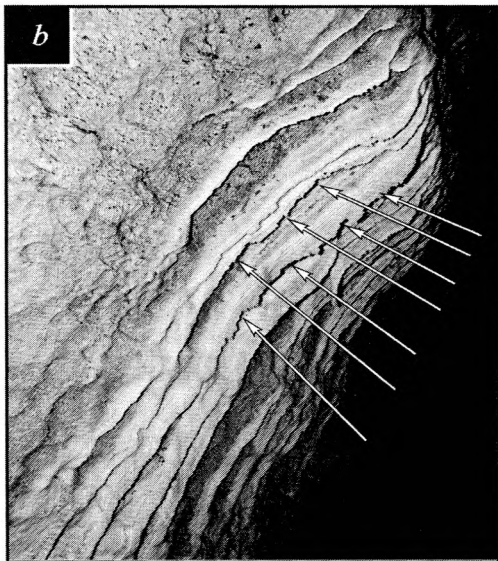
Hasonló degradáció figyelhető meg az *Anyósnyelvtől* balra, ahol a járat oldalának valamennyi kisebb bordáját megtámadta a korrózió (6.b. kép). A sziklafal is korrodálódni látszik. Úgy tűnik, mintha egy 0,5 m széles sávon egyenletesen szivárogná le valamilyen oldószer. Ugyanez látható a *Mászós-tufa* előtt a járat bal oldalán a 193. és a 194. fixpontok felett is, ahol a sziklafalat nagyon sok, párhuzamos, egymástól 3–5 cm-re lévő cseppköléc tarkította. Szinte valamennyi degradálódott. Mára már csak az élük maradt meg, melyek 0,5–1 cm-re emelkednek ki a falból.

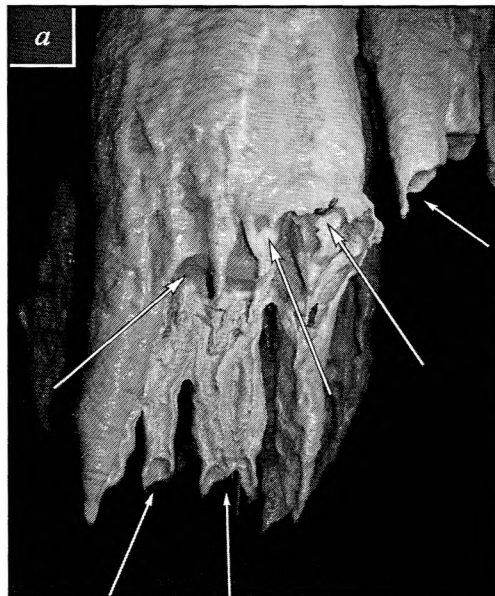
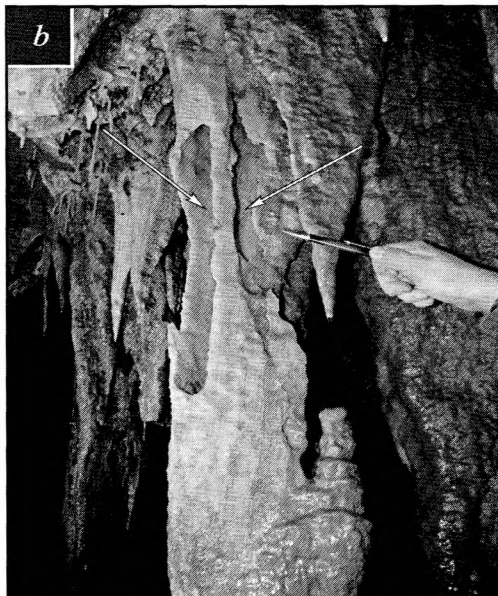
Jellegzetes szuvasodó cseppkőcsoport látható a *Rumoszifon* bejáratánál (7.a. kép). Mellettük, egy preformáló repedés mentén 4 méter hosszán hatalmas, 1,5–2 m hosszú függő-cseppkövek sora látható, melyek részben szuvasodással, részben kagylósodással degradálódtak. Soknak már csak a csonkja van meg, másoknak a hosszában a fele, de vannak közöttük teljesen hibátlanok (7.b. kép).

7. kép. Szuvasodó cseppkövek a Rumos-szifon közelében (Fotó: Egri Cs.)

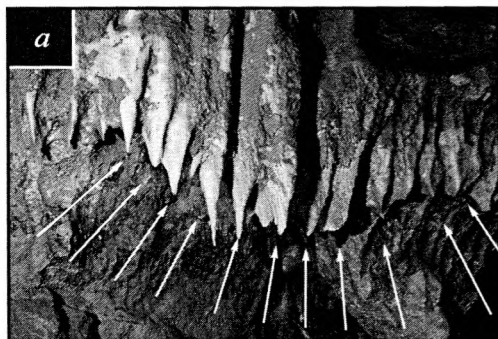
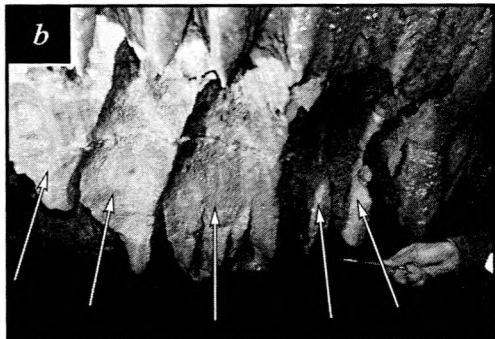
8. kép. „Indián fogsorok” a Rumos-szifon közelében (Fotó: Egri Cs.)

Példa rá a Rumos-szifon előtt (a 185. fixponttal szemben) található kis cseppkősor volt, mely már „indián-fogsorrá” alakult (8.a. kép). A cseppkősor répáinak végeiből 15–20 cm-nyi eltűnt. Környezetük ép. Hasonló látható a Rumos-szifon előtti terem bal oldalán is (8.b. kép).

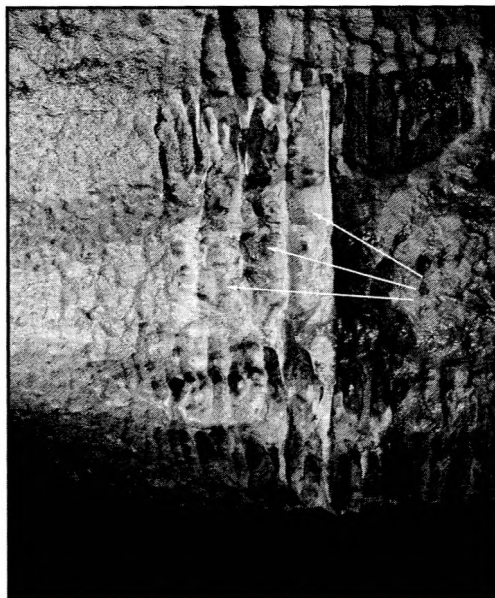
Jellegzetes változatuk mutatkozik az Anyósnyelv közelében, ahol a járat bal oldalát díszítő cseppkőbordák között 2–5 cm széles, éles peremű barázdák jöttek létre (9. kép). Hasonló figyelhető meg a Kis-omlás bejáratával szemben is, ahol (a járat jobb oldalán) cseppkőbordák cseppkőorgonát alkottak. Középtájon az orgonasípkökből kb. 6–8 db teljesen elpusztult. A köztes részek szabályos félkör alakú barázdákat képeznek, melyek mélyen bemélyednek az orgonasípok eredeti testébe. Ez azt bizonyítja, hogy a degradáció a barázdák teljes felülete mentén zajlik. Környezetükben viszont sok

9. kép. Barázdálódás az Anyósnyelv mellett

organasíp teljesen épen megmaradt, tehát a degradáció csak jól lehatárolt területen belül zajlik. Ott, ahol a cseppkövek anyaga már teljesen feloldódott, a csatornák továbbmélyülnek a szürke színű mészközsík-lába is.

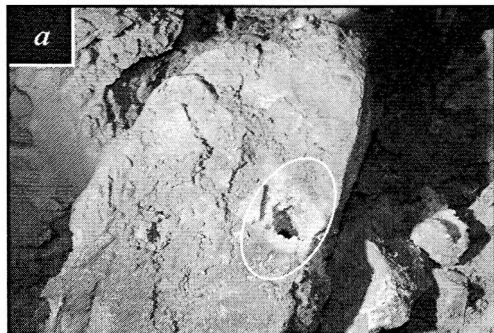
Egy teljesen kútszerűvé degradálódott állócseppkő maradványa látható pl. a *Nagy-tufa* törmelékletjének tetején, ahol agresszív becsapási helyek látszanak (10.a kép). Felülete túszerűen pamacsos, sündisznós.

10. kép. Kútképződés (a) és mészkődegradáció (b) a Nagy-tufagáttal szemben (Fotó: Egri Cs.)

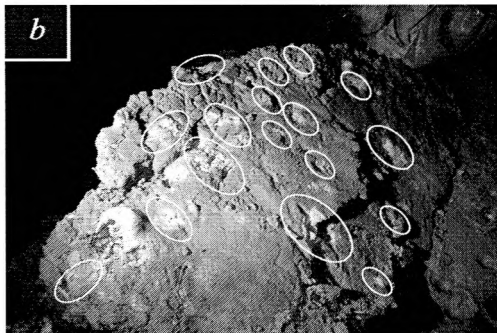
A *Nagy-tufagáttal* szemben a törmelékletítő tetején a mészkőfelszín egy 10 cm átmérőjű, 10 cm mély területen rendkívüli módon korrodálódott (*10. b. kép*). A környéken több helyen látható aktív oldódás nyoma: az agyagos kőzetfelszín pontszerűen letisztult, és az üde mészkőbe éles peremű mélyedéseket vájít a lecsepegő víz. Minthogy itt cseppkővek nincsenek, ezért nem tételezhető fel, hogy a kis területre koncentráló korrózió csak a cseppkővekkel lenne kapcsolatban.

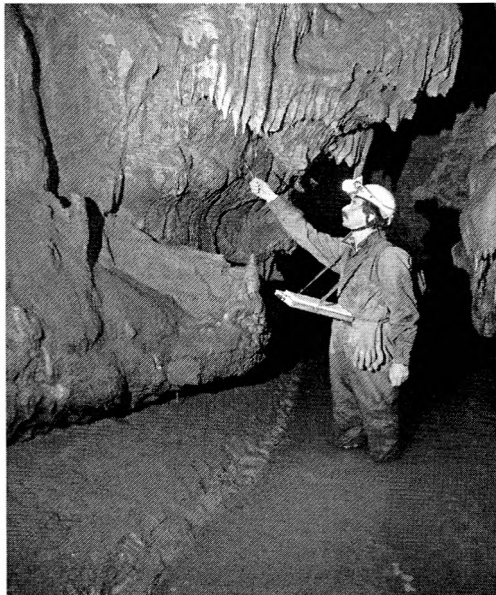
*Degradálódott sztalaktit a Kápolna bejáratánál*
