## TÁJÉKOZÓDÓ SZONDÁZÁSOK ÉS A SZONDAJELLEMZŐK FELHASZNÁLÁSI LEHETŐSÉGEI

Vágó Istvánné - Tényi Varga László<sup>x)</sup>

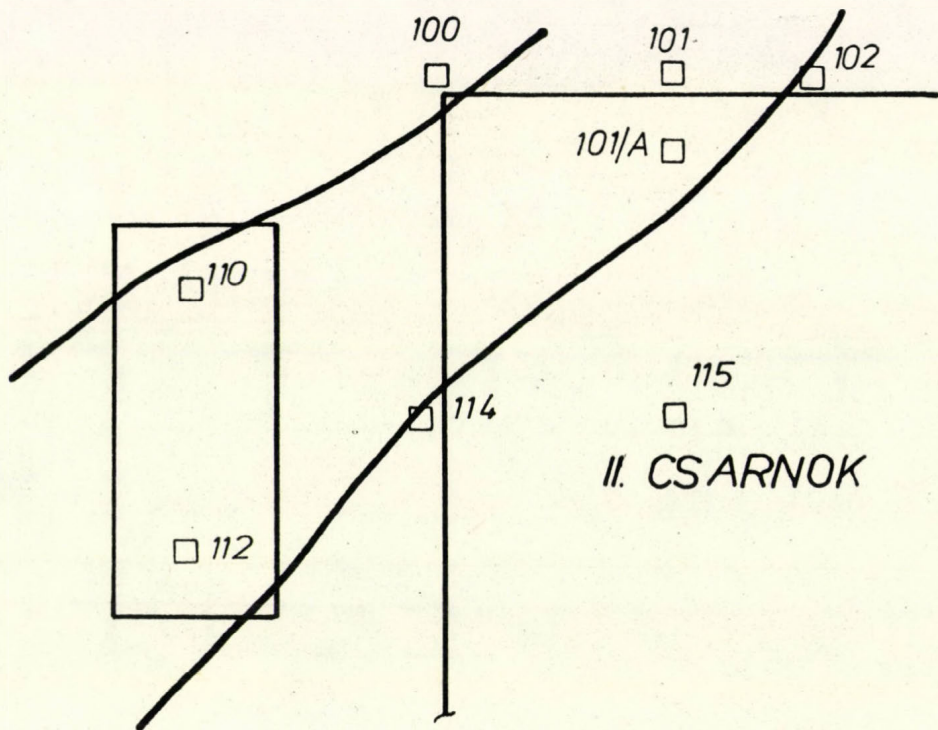
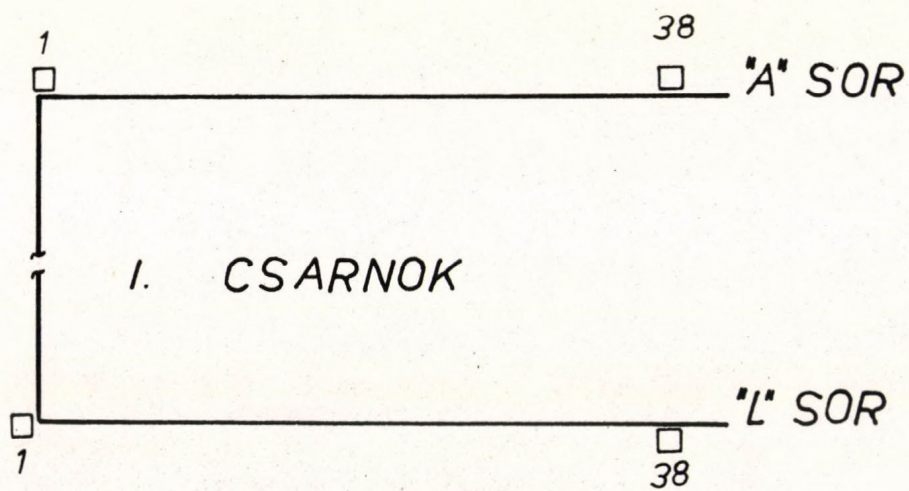
2. ábra

A szondadiagramok alapján - a szondázási pontok szükség szerinti sűrítésével - le tudtuk határolni a kedvezőtlenebb sávot (2. ábra), és javaslatot lehetett tenni gazdaságos és biztonságos alapozásra.

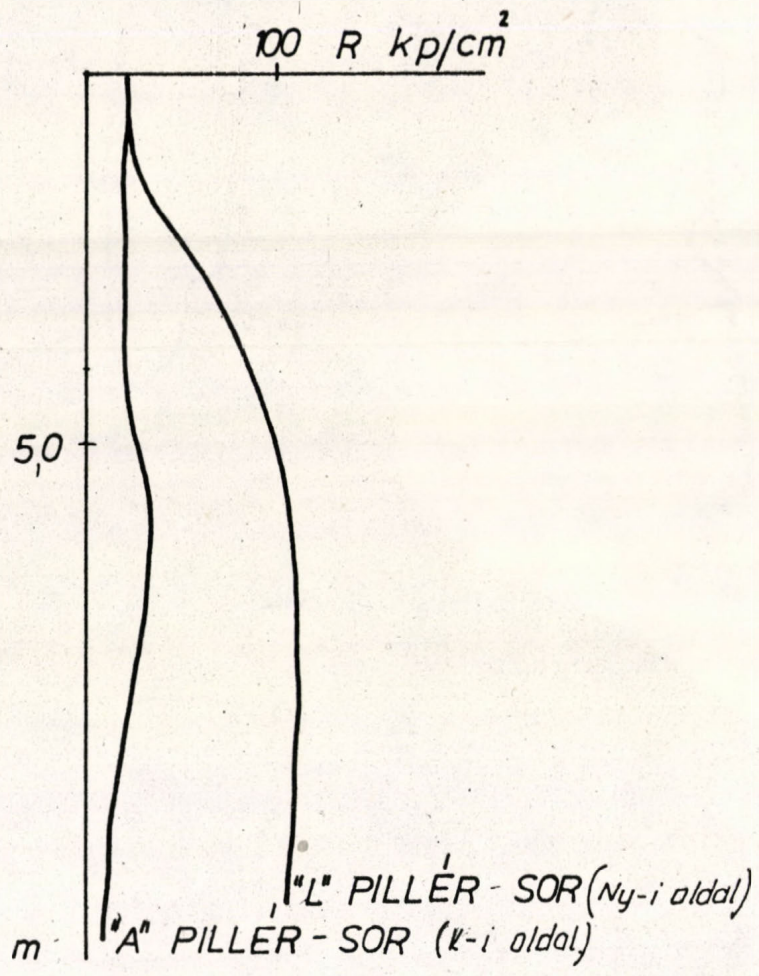
3. ábra

Egy kb. 200 x 100 m alapterületű, pillérvázás, határozott szerkezetű, - 2 m-en, finom homokra alapozott csarnok keleti oldala dm nagyságrendben jobban megsüllyedt, mint a Ny-i oldal. Az alapok alatti maximális talajigénybevétel  $1,5 \text{ kp/cm}^2$ . A tervezést megelőző rövid furások a két oldal között nem jeleztek említésreméltó különbséget, ennek ellenére még az építkezés befejezése előtt a keleti pillérsornál ("A" sor), (2. ábra) kb. 20 cm süllyedést észleltek és a süllyedés a mérések során nem mutatott a konszolidáció irányába.

Statikus szondával, összesen 20 ponton mindkét oldalt végigszondáztuk 10-16 m mélységig. A két oldal szondadiagramjait felrakva és ezek burkolóját külön-külön megrajzolva (3. ábra), két igen eltérő diagramot kaptunk. A keleti pillérsornál a csucsellenállás 8-12 m mélységig  $R = 40 \text{ kp/cm}^2$ -nél sehol sem nagyobb, általában  $E = 20 \text{ kp/cm}^2$ , de volt olyan mélység is, ahol szinte ellenállás nélkül haladt a szonda. Az eredmények a mélységgel sem javultak.

Ezzel szemben a nyugati pillérsor mellett a csucsellenállások a felső 2-3 m-től eltekintve -  $R = 100 \text{ kp/cm}^2$  körül adódtak.

Az egyenlőtlen süllyedést a keleti oldalon lévő igen laza település és szerves szennyeződés okozta. A talajviz alatt fekvő, folyós homok tömörségében rejülő

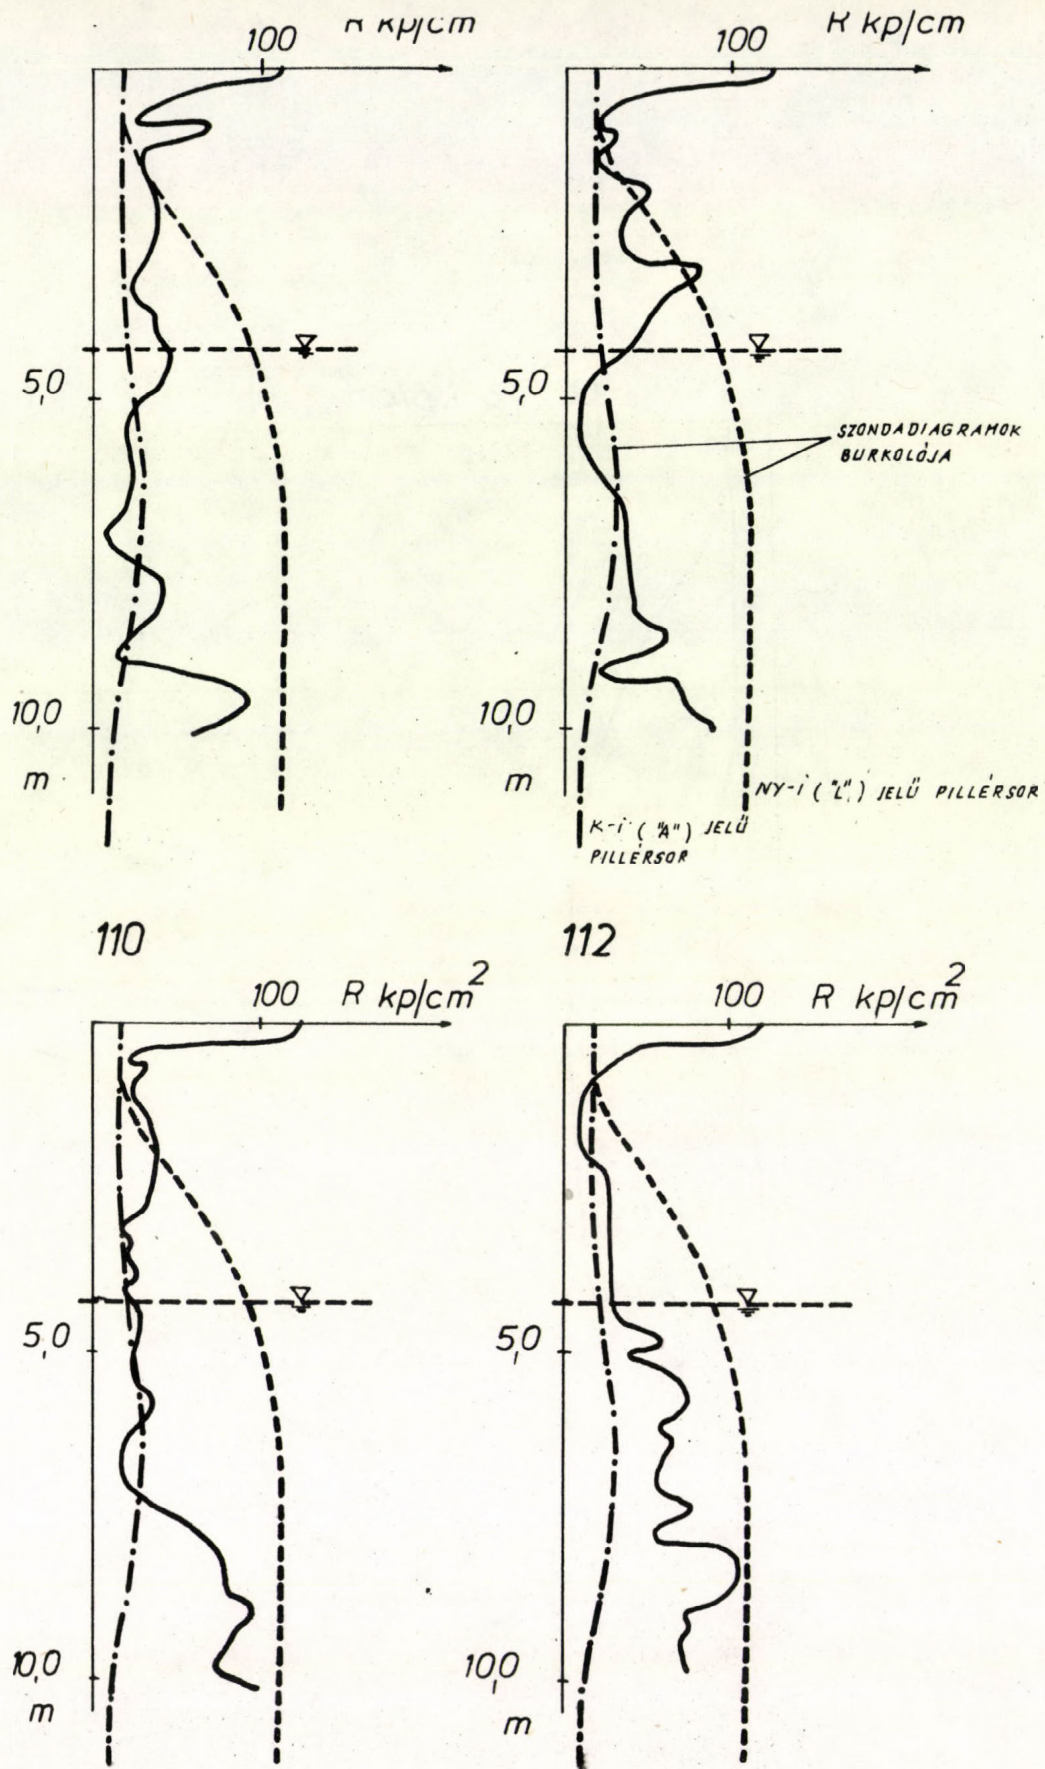
4. ábra

Az előbbieken ismertetett csarnoktól (továbbiakban I) kb. 100 m-re K-re terveztek egy másik, hasonló szerkezetű épületet (II. csarnok). Természetes, hogy az I. üzemnél tapasztaltak után itt is felmerült a kérdés, nem várhatók-e hasonló problémák. Ezért az I. csarnok szondázásaival egyidőben, ugyanazzal a berendezéssel 25 db 10 m mély szondázás készült a II. területén. Az összehasonlítás ebben az esetben elsősorban nem egymás között, hanem a két üzem diagramjai között volt érdekes. Az összehasonlítást elvégezve megállapíthattuk, hogy a II. csarnoknál a leggyengébb eredmények is jobbak, mint az I.-nél az "A" soriak és itt a mélységgel a talaj teherbírása javul. Az ÉK-i sarokban - az I. csarnokkal éppen ellentétes oldalon - találtunk kisebb teherbírású rétegeket. Az itt készült szondadiagramok is azonban gyakorlatilag az "A" és "L" burkológörbék közé esnek, kivéve a 101 és 101/A jelű szondázások -4,5 - 7,0 m közé eső diagramszakaszait (4. ábra).

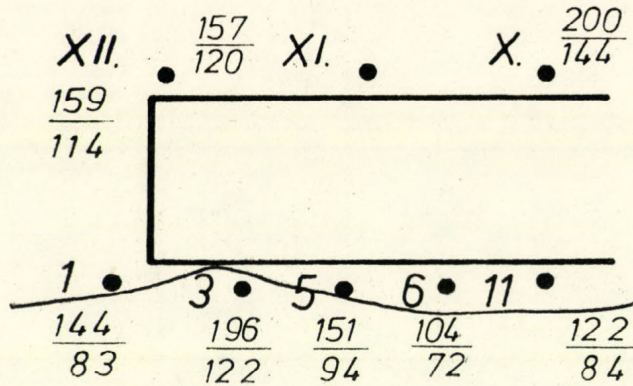
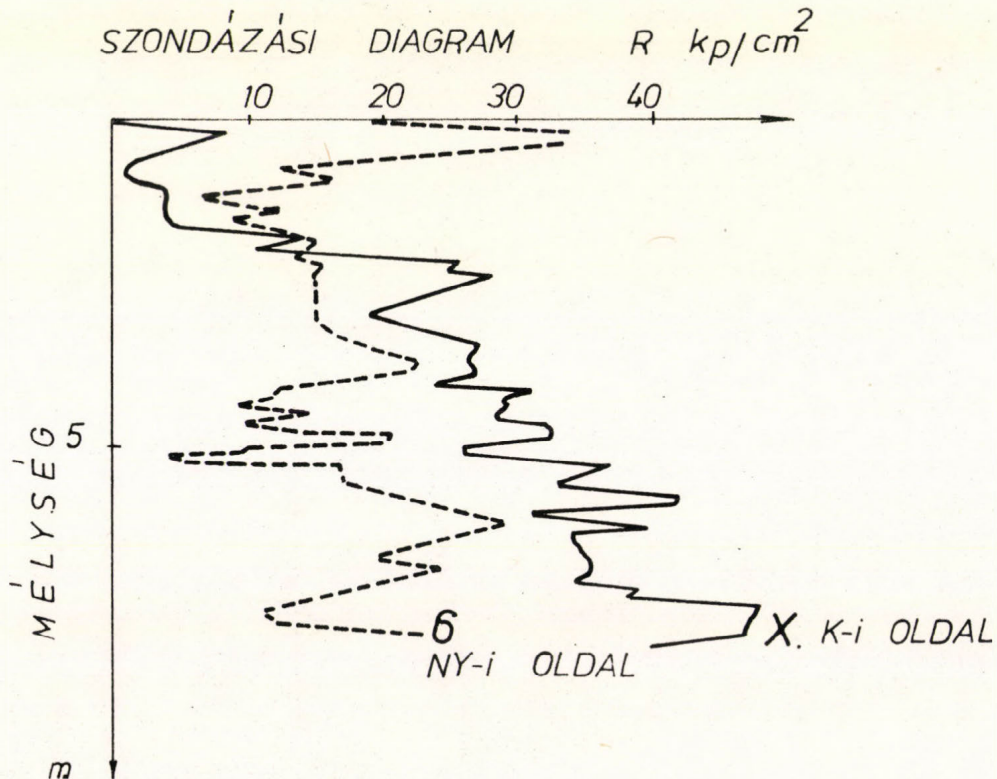
6. ábra

A 6. ábrán látható két szondázási diagram az épület keleti, kevésbé (X szondázás) és nyugati, jobban megsüllyedt oldalán készült. A kettő közötti eltérés egyértelműen érzékelteti a csőtörés okozta talajállapot romlást.

Az etalon szondázások csucsellenállásainak összegzett értékeit átlagolva 2 és 8 m között  $R_{2-8} = 205 \text{ kp/cm}^2$ , 5 és 8 m között  $R_{5-8} = 125 \text{ kp/cm}^2$  értéket nyertünk. Az épület körül ugyanezekben a mélységi tartományokban a csucsellenállások összegzett értékei  $R_{2-8} = 104-200 \text{ kp/cm}^2$ ,  $R_{5-8} = 72-144 \text{ kp/cm}^2$  között változtak. A legkisebb csucsellenállások a Ny-i oldalon jelentkeztek, olyan értékekkel is, melyek az etalon 52-66 %-ának felel meg.

A szondázások számszerű adatait helyszínrájon ábrázolva kiadódott az a pont, ahol - a legkisebb csucsellenállások helyén - a károsodást kiváltó ok - adott esetben a csőtörés, ill. a hibás csatornaszakasz - keresendő (6. ábra).
