Benkő Elek

Rugonfalva középkori emlékei

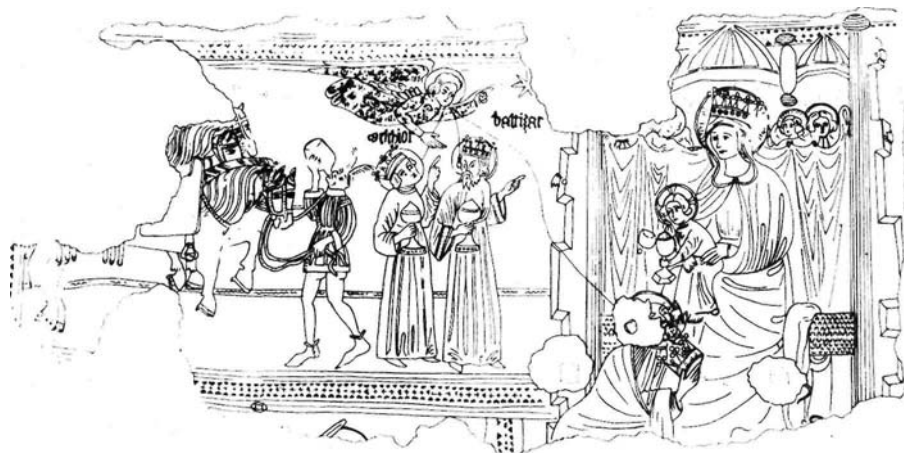
2. ábra

A két, egymás alatt húzódó jelenetsorból álló képet 4,8 m hosszú, sablonnal festett keretmintával szegett, fekvő téglalap alakú mezőbe komponálták. A képmező keleti széle a román kori hajó északkeleti sarkáig ért, a falkép letisztításakor jól megfigyelhető volt, hogy a festést hordozó vakolatréteg a sarokban az egykori keleti hajófal felé fordult. A fekete, fehér, okker, szienabarna, cinóber színekkel festett, viszonylag jó megtartású freskó felső ciklusa a *Királyok imádását* ábrázolja. Az alsó képmező — egy glóriás fej (?) kis töredékének kivételével — teljesen megsemmisült (2. ábra). A felső jelenetsor megtisztításakor új részletek is napfényre kerültek; ezek alapján a falkép Dávid László által készített leírását néhány ponton módosítanunk kell.

A jelenet jobb oldalát a baldachinos trónon ülő, barna ruhát, azon feketésszürke köpenyt viselő Mária tölti ki, ölében a szintén barnába öltöztetett gyermek Jézussal. A trónus mögötti drapériát négy angyal tartja, közülük a bal oldalinak feje teljesen, a mellette lévőé részben elpusztult. Mária előtt Gáspár térdel, töredékes alakját hússzínű köntös fedi, levett koronáját jobb kezében fogja, baljával Jézus lábát tartja, melyet megcsókol. Jézus bal kezében a Gáspártól kapott ajándék, a pénzzel teli kehely látható, jobbát áldásra emeli.

A jelenet bal oldali részét az előbbtől geometrikus keret választja el. Itt a két másik király áll, nevüket a fejük mellé fehérrel festett kisbetűs felirat tudatja (*melchior*, illetve *baltizar*). A felirat betűinek jellege a falkép koránál későbbinek tűnik. Fölöttük okkerszínű kis körökkel díszített ruhába öltözött angyal repül, aki a betlehemi csillagra hívja fel a figyelmüket. Menyhért a csillagra, Boldizsár Máriára mutat, jobbjukban az ajándékaikat tartalmazó fedeles kelyhet, pontosabban cibóriumot tartják. Mindketten hosszú, derékban összefogott köntöst viselnek, a Menyhérté barna, a Boldizsaré barnával erezett feketésszürke. Szerecsen szolgáljuk

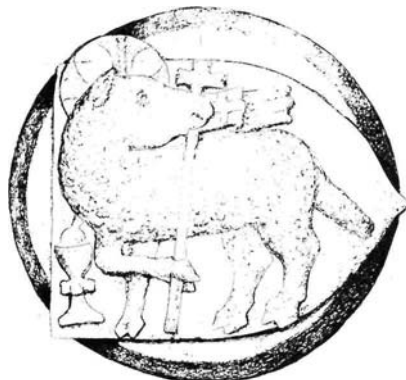
3. ábra

köre, melynek peremén — akárcsak a boltozat bordáin — halványkék festéknyomokat találunk.
