Porolissumból.

Jelentés az 1908 június 10-től július 4-ig végzett ásatásokról.

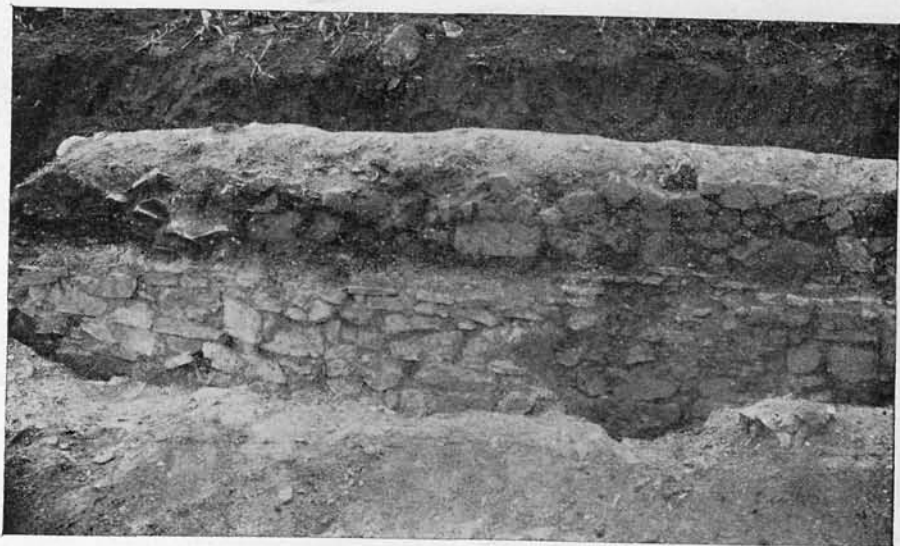
1. A védőfal.

A kiásott fal képét *mellékletünkön az 1. sz. kép* mutatja.

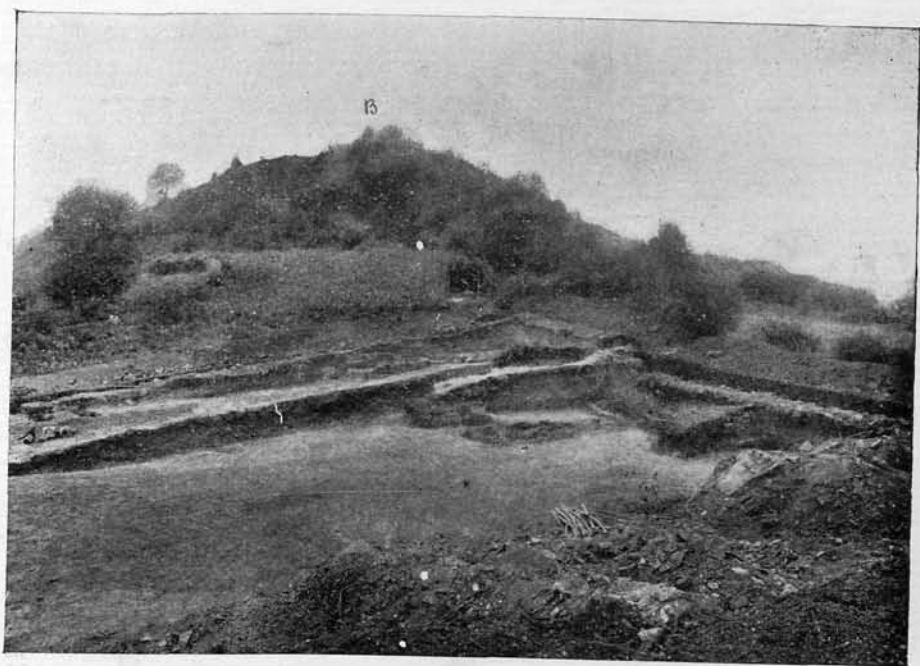
2. A lakótelep északkeletről nézve.

¹ Alaprajzát a 3. sz. kép, látképét a *mellékleten* a 2. és 3. számúak mutatják. B. = Biszerikuce. A védőfal és a romok közé eső terület az, a hol gróf Teleki Domokos egy éve ásott. A frissen ásott nyomok még jól látszóttak, s éppen azért nem nyultam hozzájuk, mert előbb tőle akartam felvilágosítást kapni az eredményről.

¹ Mindkettő jól látszik a melléklet 2., 3., 5., 6. sz. képein. A sütőkemencze külön a 4. sz. képen.

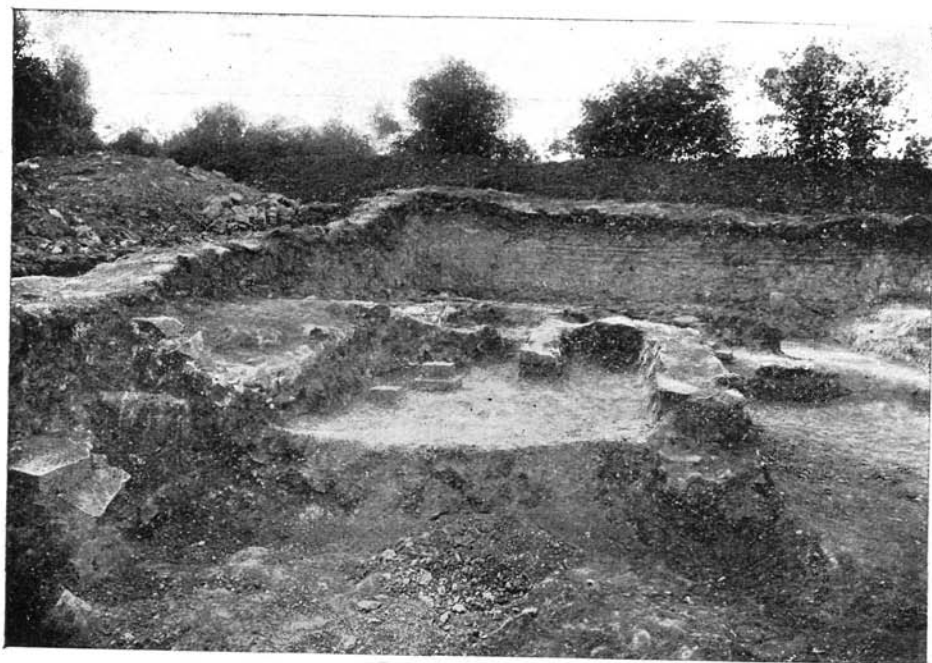
4. A sütőkemence maradványai.

a benne megtalált *sütő- és konyhakemenczék*.¹ A sütőkemenczének csupán alapja maradt fenn. Az atrium felé eső vége a rázuhant faltól a felismerhetetlenségig tönkrement, s így ennek a résznek alaprajza sem volt felvehető. Ugyanez okból ment tönkre részben az *m* fal is, melyről azonban mégis kétségtelenül megállapítható, hogy ott volt, mint a sütőkemencze alakja is bizonyos. Olyan volt, mint a mi házi sütőkemenczéink, vagyis boltozott. Készítője nem túlságosan bízhatott a tudományában. Ezért volt szüksége boltozatot tartó kis oszlopokra, melyek maradványai az *n* és *n*₁ jelű téglák. Ugyancsak ezért rakott a sütőkemencze szájának két oldalán egy-egy vékonyka — 80 cm és 1·20 m hosszú — a kemencze belsejébe nyúló falat is (*m*₃ és *m*₄).

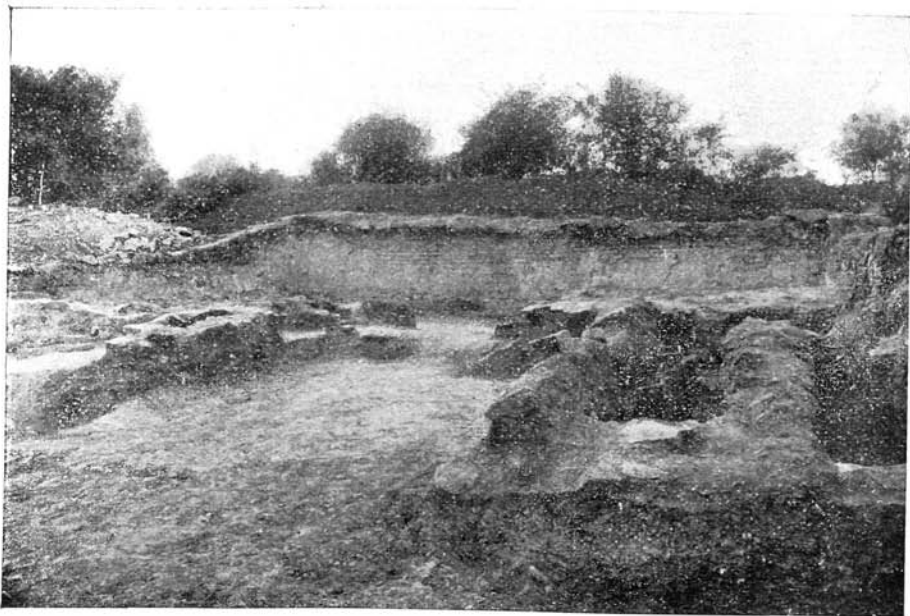
6. A G jelű helyiség hypocaustumának maradványai.

A másik, G jelzésű helyiséget 60 cm (*l*), illetőleg 50 cm (*l*₁) széles fal választotta el az atriumtól és a konyhától. Az, hogy téli tartózkodásra szánt helyiség volt, kétségtelenül bizonyos abból, hogy hypocaustuma volt (melléklet 6. sz. kép). A négyszögletes fűtőcsövek egy része még megmaradt, más része azonban tönkrement, de az, hogy hol állottak, kétségtelenül megállapítható, s az alaprajzon jelölve is vannak. Az elsőből egy, a másodikból két cső maradt meg; a többinek biztos nyoma van.

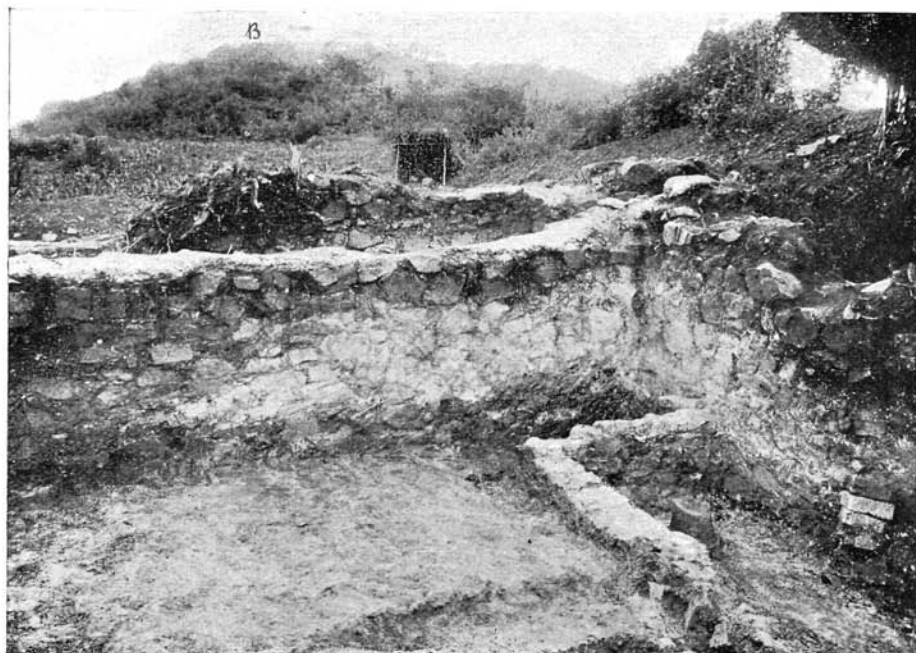
8. A hypocaustum maradványai a *K* helyiségben.

A *K* helyiség hypocaustumának maradványait a mellékleten 7. és 8. sz. képek mutatják. Alaprajzához a következő adatokat nyújthatom.

A hypocaustum szélessége ezek szerint 0'90 és 1'30 m közt váltakozik s fedőcserepekkel volt borítva. Ezekből azonban egy sem maradt épen. Benne két hengeralakú fűtőcső (1 és 4) és két téglából rakott oszlop maradványait találtuk meg (2 és 3). Úgy a fűtőcső, mint az oszlopot alkotó téglák alakja jól látható a melléklet 8. sz. képen.

¹ Lásd a melléklet 8. sz. képen, ahol egész tisztán látszik a c fallal együtt úgy, hogy mindjárt össze is hasonlíthatjuk s megállapíthatjuk, hogy a két fal szerkezete teljesen azonos. Ennek a megállapításnak még hasznát vesszük.
