Rettegés és félelem Tállyán

*Adalékok a tállyai római katolikus templom építéstörténetéhez,
különös tekintettel az 1931. évi boltozatcserére*

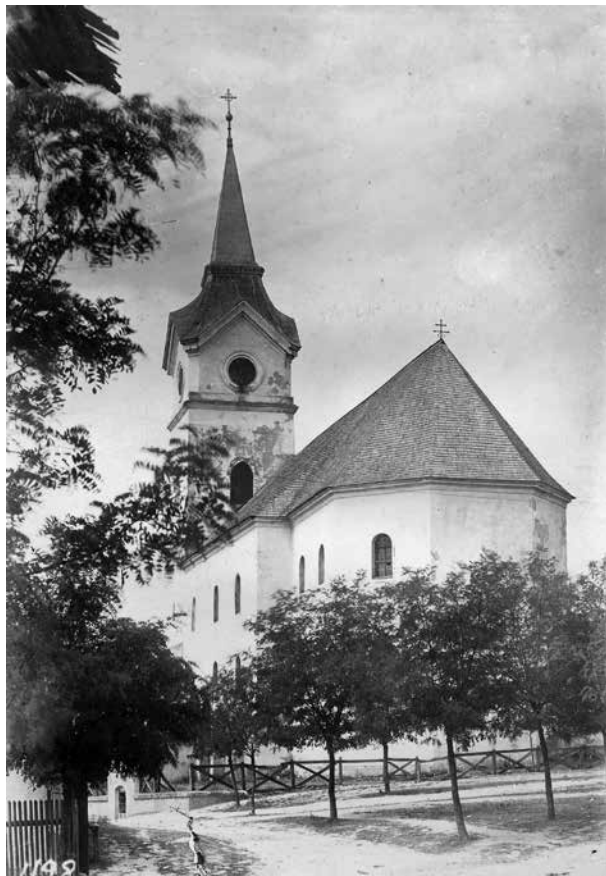
1. A tállyai r. k. templom keletről, 1911
Magyar Építészeti Múzeum és Műemlékvédelmi Dokumentációs
Központ, Fotótár, ltsz. 2054P

Az épület a település keleti részén, a főutca északi oldalán, a templomkertben szabadon áll, keletelt, egyhajós, nyugati tornyos épület (1. kép). Hajója téglalap alakú, támpilléres; keleti végéhez sokszög záródá-

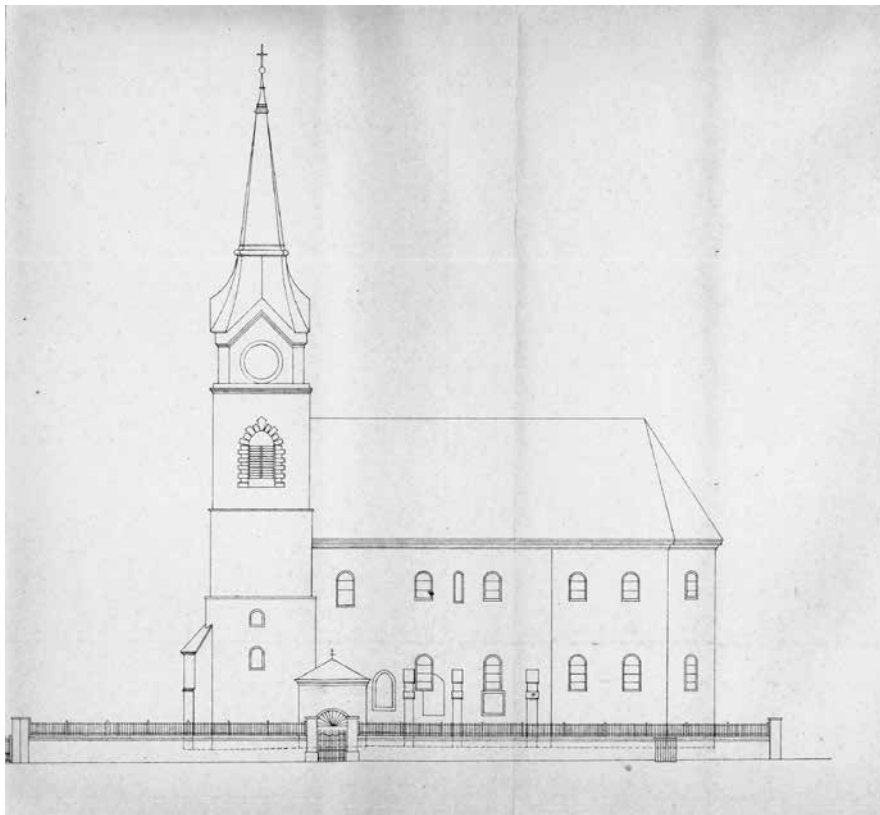
2. A templom déli homlokzata. BME építészmérnök hallgatók nyári városfelmérései, 1993
Magyar Építészeti Múzeum és Műemlékvédelmi Dokumentációs Központ, Tervtár, ltsz. D 36973

sú szentély csatlakozik, földszintes, toldalékelőteres sekrestyével. A hajó nyugati végének déli szakaszához négyzetes alaprajzú, saroktámpilléres, kétemeletes, óraszinttel záródó torony, északi szakaszához a torony folytatásában emeletes toldalék (ún. pillérház) kapcsolódik; déli oldalának nyugati szakaszához a torony közvetlen szomszédságában négyzetes alaprajzú, földszintes bejárati előcsarnok. A templomtestet a szentély sokszögzáródására, illetve a hajó nyugati falára meredeken kontyolt nyeregretető; a sekrestyét keletre, a bejárati előcsarnokot délre lekontyolt nyeregretető; a toldalékokat félnyeregretető, a tornyot összetett idomú sisak fedi. A homlokzatokat csak vízszintes tagozatok – lábazat, párkányok – és az aktuális nyílások, valamint a déli hajófalán korábbi, gótikus ablakok nyomai (2. kép), az északi hajófalán gerendafészkek nyomai tagolják.

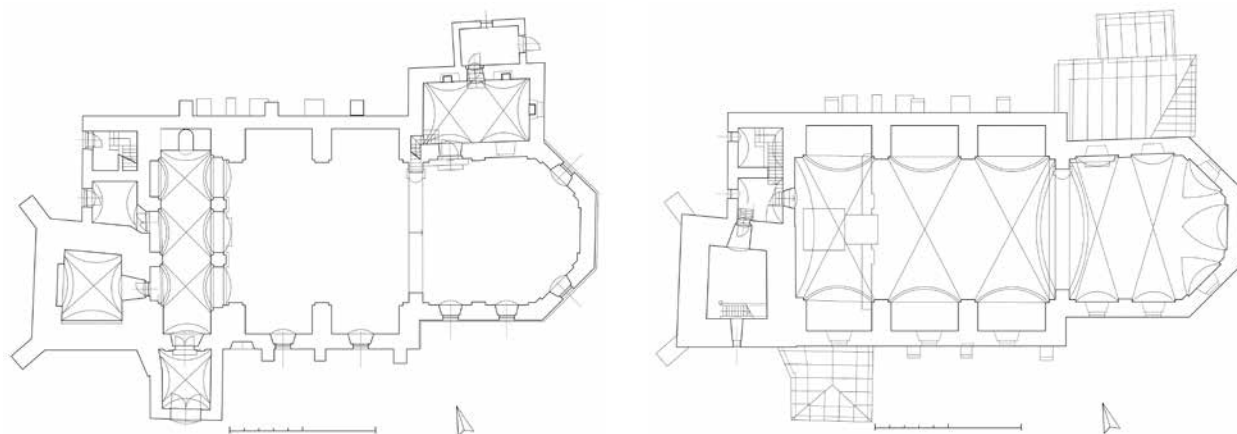
3a–b. Hernyák Emese: A templom alaprajza (a: földszint, b: karzatszint), 2011

dongaboltozatos raktárhelyiség nyílik. E két helyiség folytatásában, a karzat északi szakaszának nyugati szomszédságában van a dongaboltozatos karzatlépcsőház, amelynek csak kívülről, a templomkertből van bejárata, és a raktár fölötti dongaboltozatos helyiségbe vezet, ahonnan a karzat és a toronyfeljárat is megközelíthető. A szentély északi oldalához épített sekrestye két keresztboltozat-szakaszos (3a–b kép).

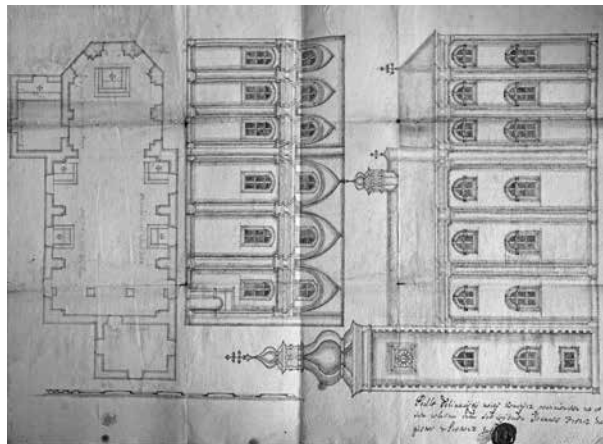
4. Johannes Francz eperjesi mester: A templom részben megvalósult átépítési terve, 1714, 1747
Arcibiskupský Archiv v Košiciach–Archivum Archidioecesis Cassoviensis. Košické biskupstvo. Parochialia. Acta Parochiae Tallya. Delineatio Ecclesiae Tallyensis, 1714, 1747

északi fala mintegy 2/3 magasságig középkori – a külső felújítás során történt vakolatleverés a déli hajófalán gótikus ablaknyílásokat, az északon lefaragott párkánykősort hozott napvilágra –, támpillérei jelen tudásunk szerint nem középkoriak: az 1981-es jelentés szerint a hajó támpillérei barokk koriak,¹⁵ azonban a templom 1714-es, részben megvalósult átépítési tervrajzán egy támpillér sincsen feltüntetve (4. kép),¹⁶ 1872-ben felvett alaprajzán is csak kettő.¹⁷

16 AACass KB Par. APT *Delineatio Ecclesiae Tallyensis, 1714, 1747*. A hajó a terv szerint, befelé húzott pillérekkel lett megépítve, eredetileg nem terveztek hozzá külső támpilléreket. Mivel ehhez – a tervezett állapotot mutató – laphoz az aktuális állapotot rögzítő felmérés nem tartozik, nem tudhatjuk, hogy a külső reprezentatív, ám végül meg nem valósult kiépítése érdekében nem bontottak-e le korábbi támpilléreket. A tervrajz készítőjéről, Joannes Francz eperjesi mesterről lásd Csejdy Júlia és Bálint Ádám e lapszámban közölt tanulmányának 50. jegyzetét.

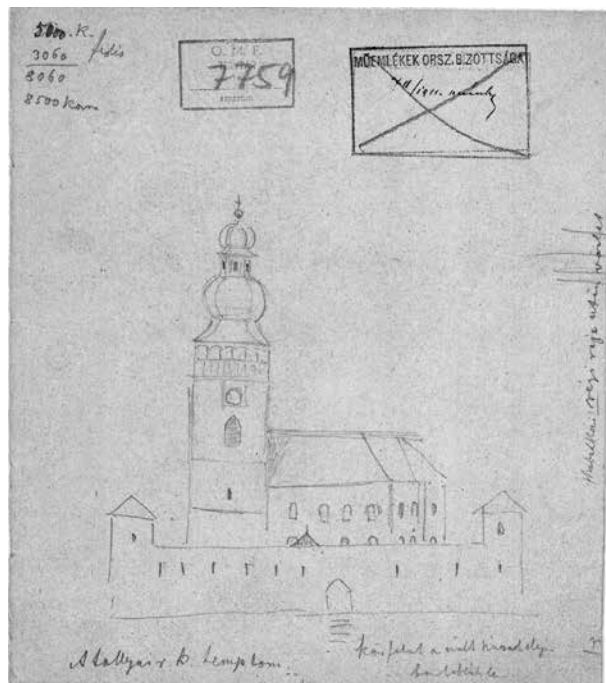
5. Sztzehlo Ottó: A templom az 1861-es tűzvész előtt, 1911 Magyar Építészeti Múzeum és Műemlékvédelmi Dokumentációs Központ, Tervtár, ltsz. R 7759.

24 MÉM MDK, Tervtár, Itsz. R. 7759. A torony óraszint fölötti, fából készült őrterasza, lanternával ellátott kettős hagymasisakja e vázlat tanúbizonyosága szerint olyan lehetett, mint amilyent Johann Hacker budai mester tervezett 1737-ben a tabáni régi szerb székesegyház számára (Johann HACKER: *Az 1697-ben épült székesegyház meg nem valósult sisakjának tervrajza, 1737*. Újvidék, Matica Srpska Kézirat-tára, Itsz. M. 3. 065; közölve: *Szerb székesegyház a Tabánban: az eltűnt Rácváros emlékezete*. Kiállítási katalógus. Szerk. Csáki Tamás–GOLUB Xénia. Budapest, Budapesti Történeti Múzeum, 2019. 342. kat. 7.11., 104. kép).

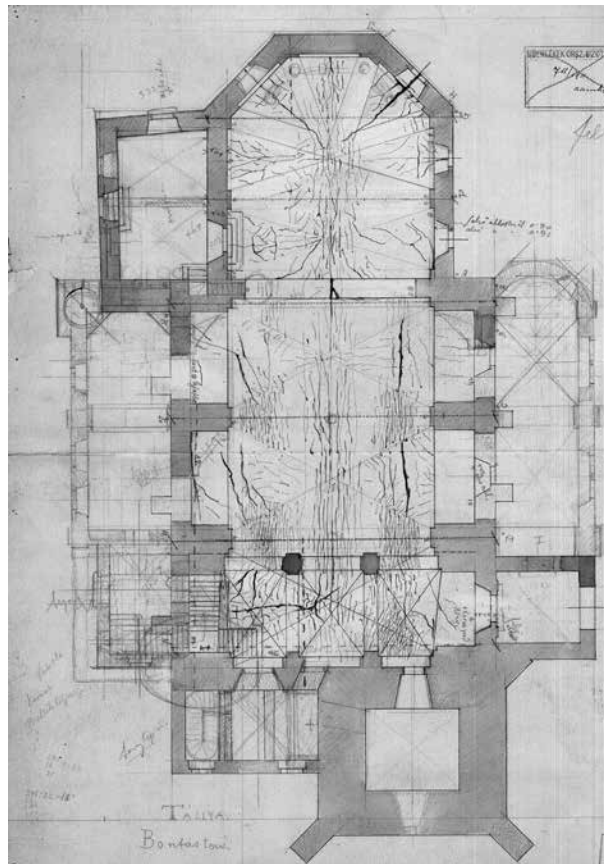
6. Stehlo Ottó: Bontási terv, 1911. Magyar Építészeti Múzeum és Műemlékvédelmi Dokumentációs Központ, Tervtár, ltsz. R 7758.

- 46 Sztelho felvételi-bontási tervére (MÉM MDK, Tervtár, ltsz. R. 7758) a boltozati repedéseket aktuális állapotukban Láczy Fritz Oszkár jelölte rá másfél évtizeddel később: „A nagyobb repedések helyeit a Sztelho-féle felvételi terven színes tintával tüntettem fel.” MÉM MDK,

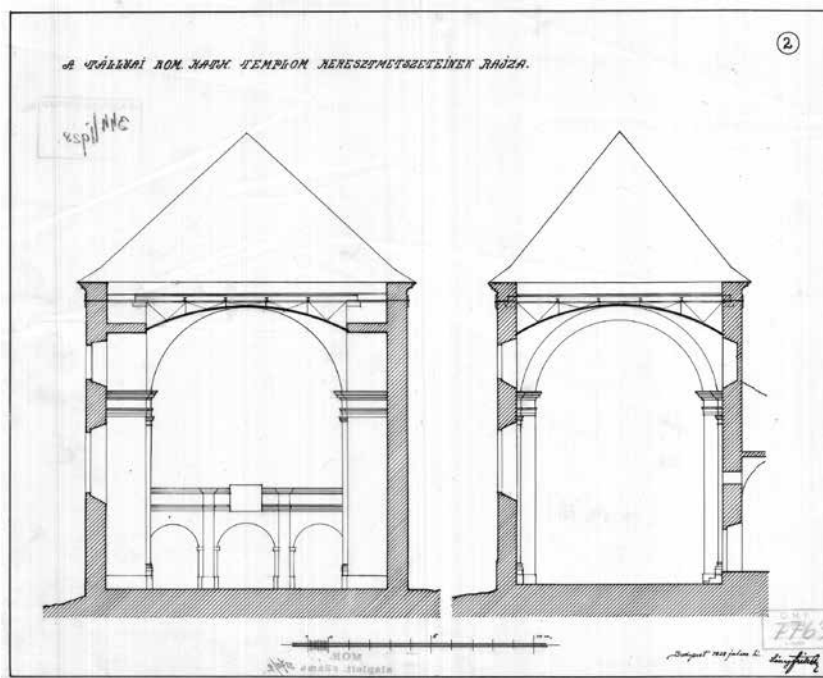
7. Lácza Fritz Oszkár: A hajó és a szentély keresztmetszete a tervezett rabicboltozattal, 1928 Magyar Építészeti Múzeum és Műemlékvédelmi Dokumentációs Központ, Tervtár, Itsz. R 7763.

lóan alulméretezett falat, noha a szentély boltozatának feszítávja a hajó boltozatáéval megegyező. A szentélyben a boltozati nyomóerőt felfogják a vonóvasak, a hajó két keleti sarkában a szentély, a délnyugatiiban a torony tömege; az északnyugati sarokban a pillérház tömege az utólag beépített vonóvasakkal együtt sem tudja ellensúlyozni a nyomást, így ez a templom boltozatának legérzékenyebb pontja. Súlyosbította a helyzetet, hogy az épületen évtizedekig nem volt ereszcatorna, így a tetőről leömlő víz alámosta a falakat, továbbá hogy az 1861-es tűzvész után a boltozatok fölött másfél évig csak ideiglenes deszkafedés volt, ami igen kevésbé tudta védeni a szerkezetet a fagy és eső állékonyságromboló ha-

tása ellen.⁵⁴ Lácza a két megoldási lehetőség – a régi boltozatok megtartása és biztosítása, vagy bontás és formailag a régivel megegyező, könnyű, rabicszerkezetű boltozat építése – közül egyértelműen az utóbbit találta technikailag megfelelőbbnek és műemléki szempontból is elfogadhatónak.⁵⁵ Noha ez a legsürgősebb munka a Sátoraljaújhelyi Államépítészeti Hivatal költségvetése szerint 5300 pengőből kijött volna, az egyházközség a boltozatcserét és a járulékos munkákat egy ütemben akarta megvalósítani.⁵⁶ 1928 júliusára Lácza elkészítette a terveket (7. kép) és a teljes, 19 277 pengőre rúgó költségvetést,⁵⁷ ám ezt az összeget az egyházközség még évekig nem tudta előteremteni.

57 TPII VIII. f2.1. Lácza Fritz Oszkár: *Költségvetés a tálljai róm. kath. templom boltozatainak lebontásáról* [...] 1928. július 30.; tervek: MÉM MDK, Tervtár, Itsz. R 7763, R 7764, R 7765 (aláírt példányok 1931-ből TPII VIII. f2.1-ben, mint a vállalati költségvetés és kivitelezési szerződés mellékletei). Lácza költségvetésének ismeretében az előző, 5300 pengős költségvetés nehezen hihető – még akkor is, ha csak szigorúan a boltozatcserére készült.

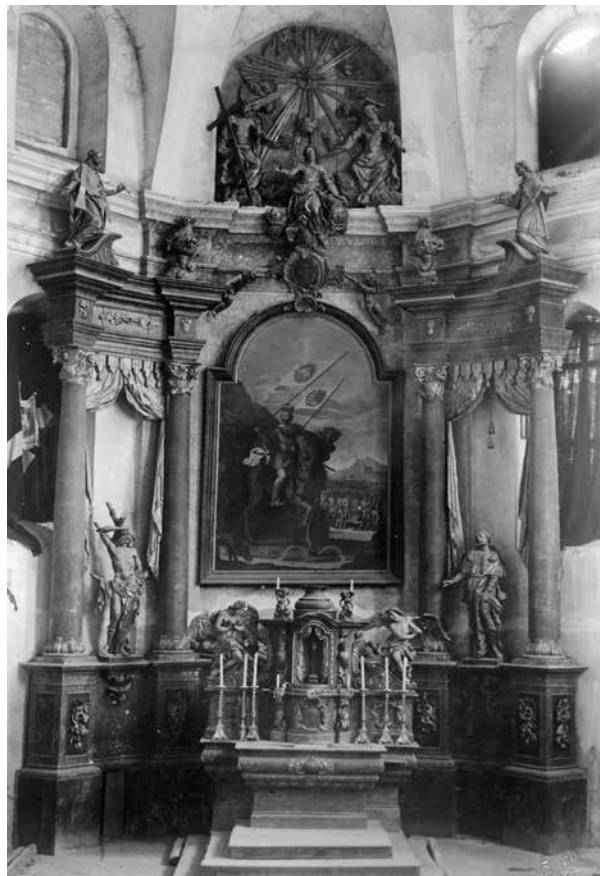
8. A főoltár a felújítási munkálatok megkezdése előtt. Lehrbaum szerencsi fényképész felvétele, 1931
Magyar Építészeti Múzeum és Műemlékvédelmi Dokumentációs Központ, Fotótár, ltsz. 15.221PD

67 „A főoltáron a felső főpárkány felett minden szobor és kép lebontatott. A szószelekről az összes szobrok levétettek. A négy mellékoltárról a 2-2 szélső szobor s a kiálló díszítések levétettek. A többi bedeszkáztatott, még pedig a főoltár 116 m², a szószelek 41 m², a négy mellékoltár 100 m², az orgona s fújtató 33 m², összesen 290 m² területben.” *Építési napló 1931* (ld. 62. j.). (november 9.)

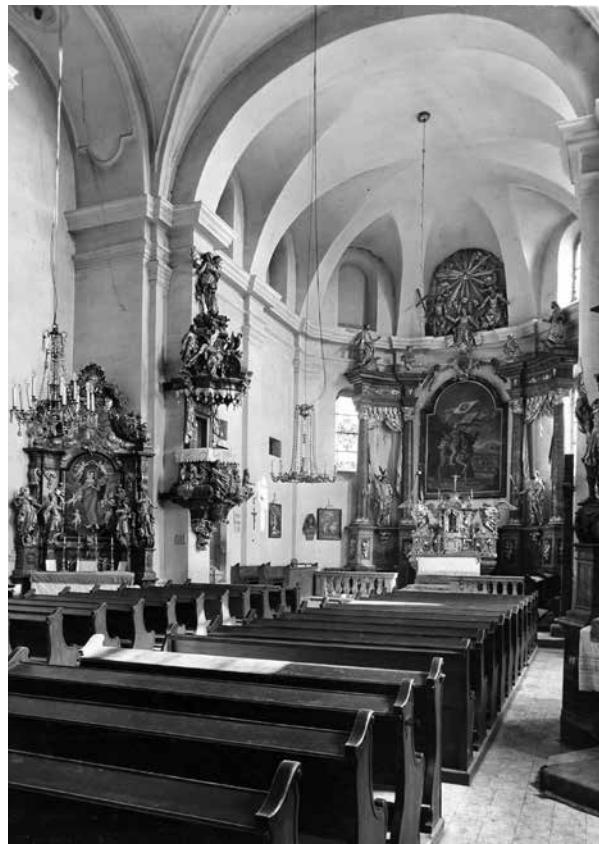
9. A templombelső 1950 körül
Magyar Építészeti Múzeum és Műemlékvédelmi Dokumentációs Központ, Fotótár, ltsz. 32.995PD

1931. december 20-án, vasárnap „a templomszentelést Háger József prelátus végezte Vaskó József,⁸² Mayer Géza, Csillagh Márton, Braun László, Vilinszky Lajos,⁸³ Köhler Jakab és Surányi Lajos segítségével”.⁸⁴ Az ünnepélyes eseménnyel hosszú történet végére került pont. A templomot ugyanis a visszafoglalástól, 1688-tól mind ez idáig nem szentelték fel, 1691-ben – mint fentebb említettük – csak benedikálva lett.⁸⁵ Az 1931 vége és az 1970-es évek vége – a szentély terének, berendezésének zsinat utáni átalakítása – közötti időszakban fennálló állapotról a műemléki fotótár 1950-re datált fényképe tanúskodik: jól láthatóak rajta a padlóburkoló cementlapok, az új padosorok a hajóban és a szentélyben, valamint a szentélyrekesztő⁸⁶ (9. kép).
