## Möller István és az esztergomi főszékesegyház

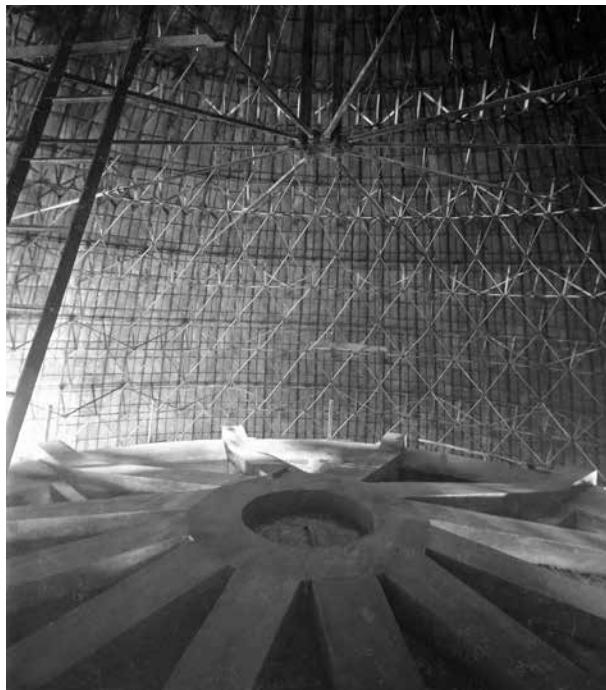
1. „A kupola tetején végzett vasbeton erősítő munkák”  
Hollenzer László fényképsorozata (25. felvétel), 1913  
Esztergomi Prímási Levéltár, Fényképtár, no. 3119

1911 októberében arról ad hírt, hogy az alapot a nyugati oldalon kiásatta, megfelelőnek találta, süllyedésre utaló nyomot nem látott.<sup>12</sup> Ezzel összefüggésben a belső kupolahéjon végzett megfigyelései alapján annak és a keresztház végfalainak deformációját földrengésnek tulajdonította, és elrendelte a kupolahéj bolthátának ma is látható vasbeton bordákkal és gyűrűkkel való megerősítését (1–2. kép).

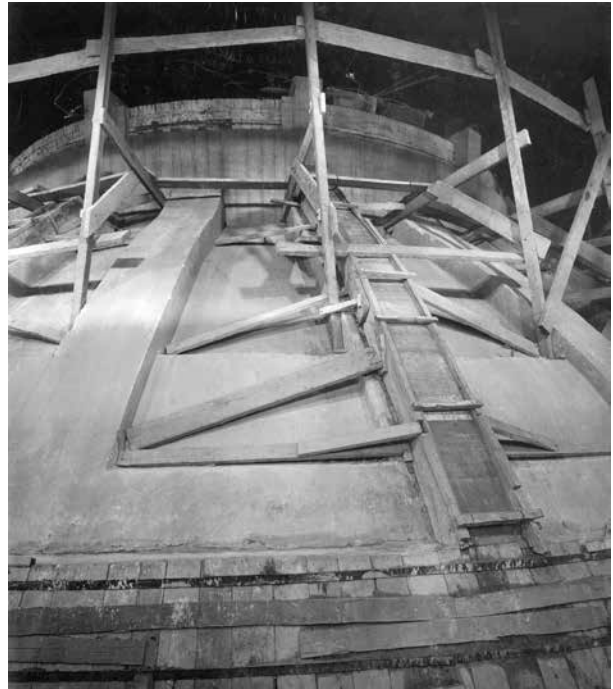
2. „A boltzott kupola tetején a földrengés elleni biztosítás végett készült vasbeton erősítések”  
Hollenzer László fényképsorozata (26. felvétel), 1913  
Esztergomi Prímási Levéltár, Fényképtár, no. 3120

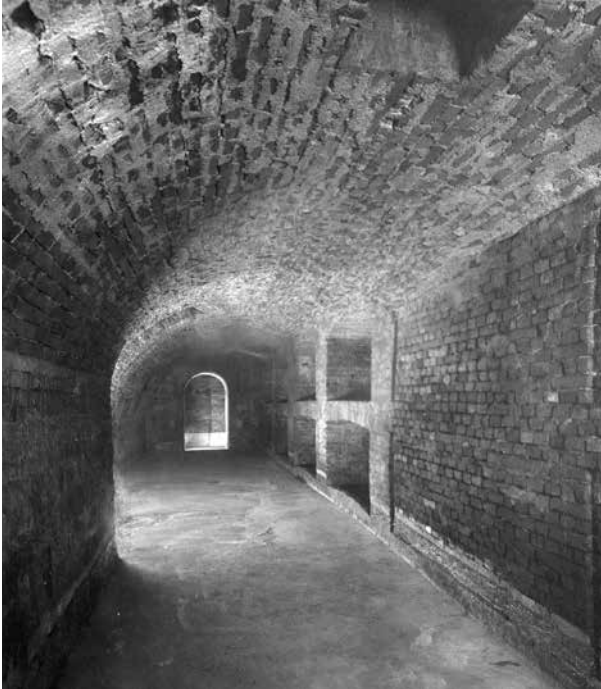
4. „A déli külső kripta vakolatlan falakkal, nyitott sírhelyekkel a nedvesség behatása ellen már megvédett állapotban ábrázolva” Hollenzer László fényképsorozata (4. felvétel), 1913 Esztergomi Prímási Levéltár, Fényképtár, no. 3098

délen a homlokzati falak síkján kifelé túlnyúló kripta-folyosói és ezek előterei átázás elleni védelmének biztosítása volt. Möller ezt a főfalak mentén „föld alá helyezett légszárító csatornák” készítésével az említett altemplomi helyiségek padlóinak betonburkolatával és boltozataik szigetelésével érte el (4. kép). 1912. december 31-én kelt jelentése alapján a déli oldali altemplomi

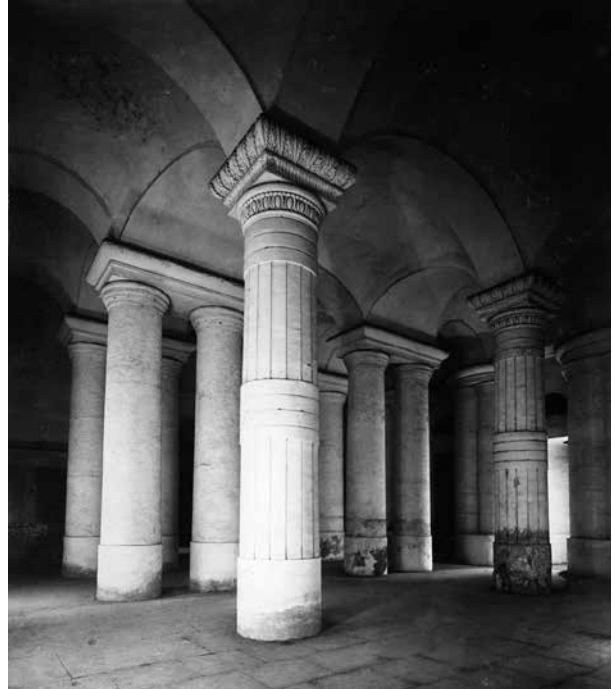
5. „Középső oszlopcsnak a kriptában” Hollenzer László fényképsorozata (2. felvétel), 1913 Esztergomi Prímási Levéltár, Fényképtár, no. 3096

Az altemplom oszlopcsnakában károsító hatású korábbi beavatkozások jegyezte le az oszlopok és kövek portlandcementes vakolattal végzett bevakolását.<sup>17</sup> Erről az állapotról tájékoztat Hollenzer László ekkor készült fényképe (5. kép). E vakolat eltávolítása minden bizonynyal Möller javaslatára, ebben az időben történetelt, az egymagukban álló oszlopok vízszintes vájtatolása ezt követően szűnt meg. Szintén ő hívta fel a figyelmet a hájó és szentély ablakai melletti lapos tetős tetőteraszok

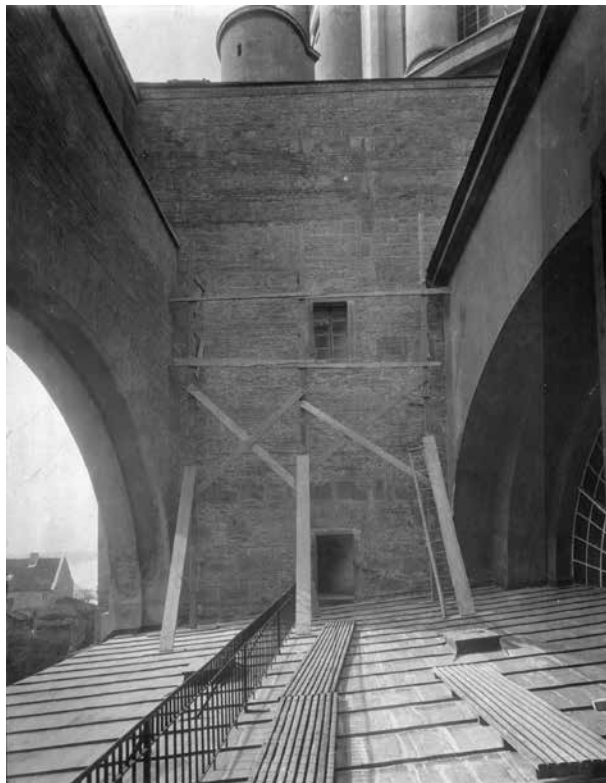
6. „A délkeleti felső udvar nyugoti nézete. A falak rendezésének munka közötti felvétele”  
Hollenzer László fényképsorozata (18. felvétel), 1913  
Esztergomi Prímási Levéltár, Fényképtár, no. 3112

(„udvarok”) közrefogó falainak pusztuló vakolatára, és javasolta azok teljes felületű eltávolítását. Ekkor alakult ki e falak jelenleg is meglévő vakolatlan állapota (6. kép).

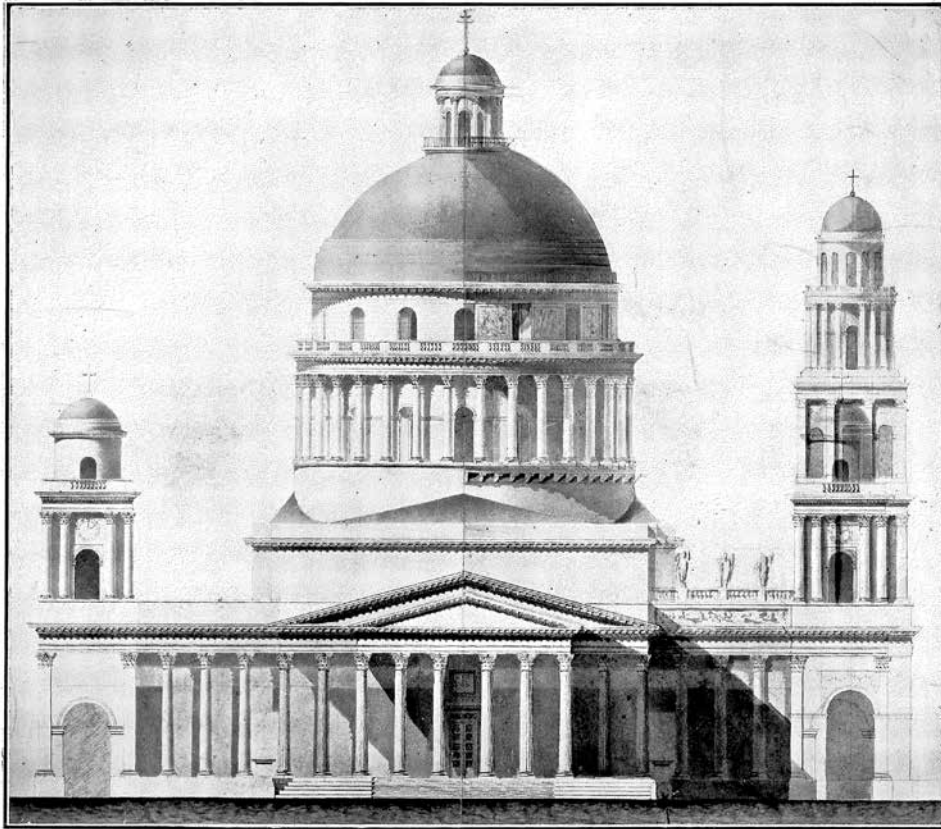
7. Valószínűleg Páck János főhomlokzati tervéről készült fotóreprodukció a homlokzat kialakításának két különböző változatával Magyar Építészeti Múzeum és Műemlékvédelmi Dokumentációs Központ, Tudományos Irattár, Möller István-hagyaték, Itsz. K. 134. (Az eredeti tervlap valószínűleg megsemmisült.)

Tervtárában őrzött, a Prímási Levéltár Tervtárában lévő 19. századi tervsorozatokkal kapcsolatban lévő, azokat kiegészítő tervlapok még sértetlen állapotú darabjairól, továbbá mára megsemmisült, vagy ismeretlen helyen lévő tervekről készültek (7. kép).<sup>33</sup>
