Nagy Veronika

A műemlékvédelem egykori székháza a budai Várnegyedben

(Táncsics Mihály utca 1.)

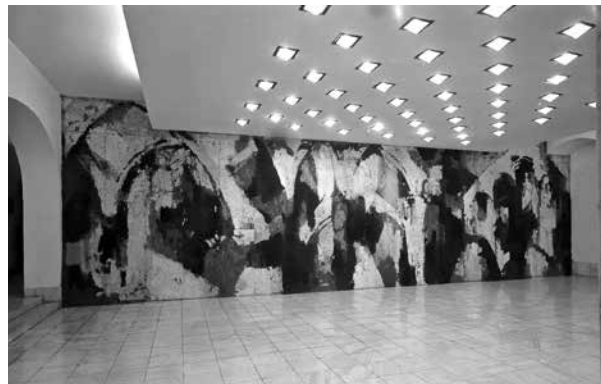
2. A barokk palota udvarának lefedésével kialakított „lebegő födemes” aula Domanovszky Endre műemlékeket felidéző mozaikképével.
Az épület helyreállításának tervezői Erdei Ferenc, Havassy Pál építészek és Lőrinczi Edit belsőépítész, 1969–1971
Magyar Építészeti Múzeum és Műemlékvédelmi Dokumentációs Központ, Fotótár, ltsz. 99694N

az építészeti, belsőépítészeti koncepciót (2. kép). A helyreállításhoz egységes, az új funkcióknak megfelelő belsőépítészeti terv készült.⁷ Lőrinczi Edit belsőépítészt itt megalkotott terei ismerősek lehetnek több, ebben az időben felújított közintézményből (Országos Széchényi Könyvtár [1983], Római Magyar Akadémia [1977], a budapesti Hilton Szálló [1984–2004], az MTA könyvtára [1988], vagy az O. Ecker Judittal közösen tervezett BME Központi Könyvtár [2001] belsőépítésze).⁸

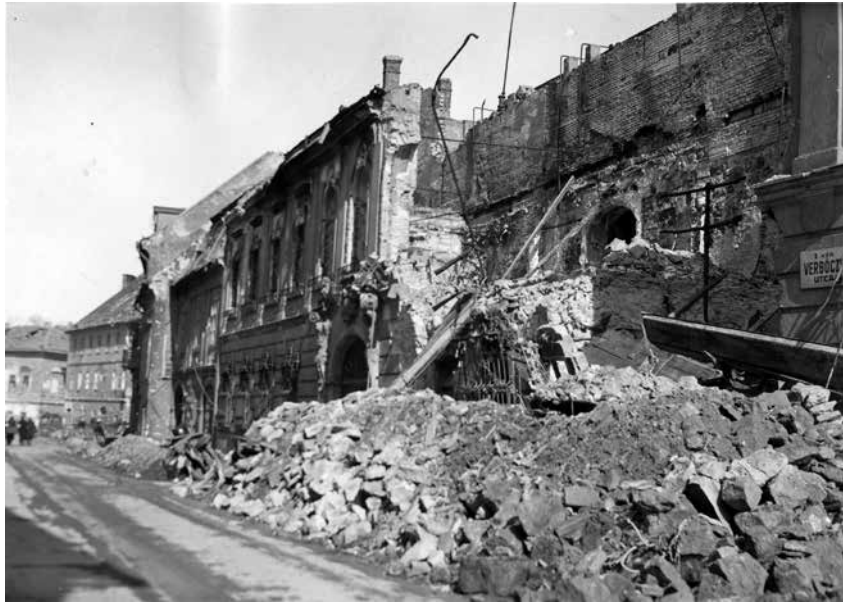
3. Az épület az egykori Verbőczy (a mai Táncsics) utca felől a második világháború után Fortepan, no. 105792

Táncsics utcai épületet, így képei az építéstörténet kutatásának is forrásai. Az ostrom alatt a legjelentősebb kár a Táncsics utcai szárnyat érte. Az épület délnyugati fele nagy szakaszon teljesen elpusztult, ugyanakkor egészen szerencsés módon megmenekült a szobordíszes, kőkeretes kapu. A pusztulás mértékéről fénykép és felmérési rajz is tanúskodik (3. kép).⁹

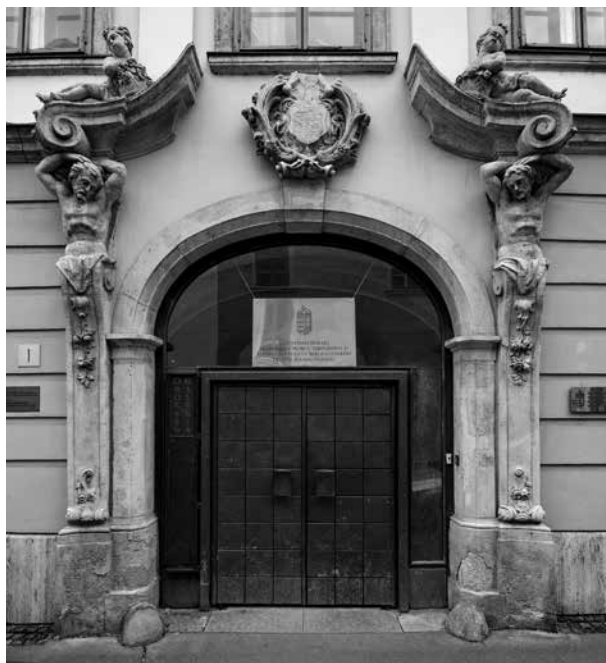
4. A Táncsics Mihály utcai kapu
(Gaylhoffer-Kovács Gábor felvétele, 2019)

A barokk palota legjellegzetesebb részlete, a díszes kőkeretes kapu, szerencsés módon átvészelte az évszázadokat (4. kép). Két oldalán az oszlopok felső részét hermák díszítik. Meztelen felsőtestű férfialakok fejük fölé emelt kézzel tartják a fölöttük csigába csavarodó, ívesen felfelé törő, majd az osztópárkány előtt hirtelen véget érő párkányokat. A volutás párkányszakaszok mindkét

oldalán fél oldalra dőlve egy-egy puttó helyezkedik el. A kaput 2000-ben restaurálták.²² Felületén sokféle javítás és kiegészítés nyomai láthatók. A többi részlethez képest a puttók szenvedték el a legtöbb károsodást. A jobb oldali az időjárás viszontagságai és elsősorban az ostrom pusztítása miatt szinte teljesen megsemmisült. A bal oldali jobb állapotban maradt meg, de ez is jelentős kiegészítésre szorult. Az elegánsan, jó arányokkal megoldott hermaszobrok tapasztalt szobrászról árulkodnak. A szobrok a középső akantuszlevelekkel díszített címerrel együtt a 18. század második felében készülhettek. Ma már nem látható a címerkép, még a

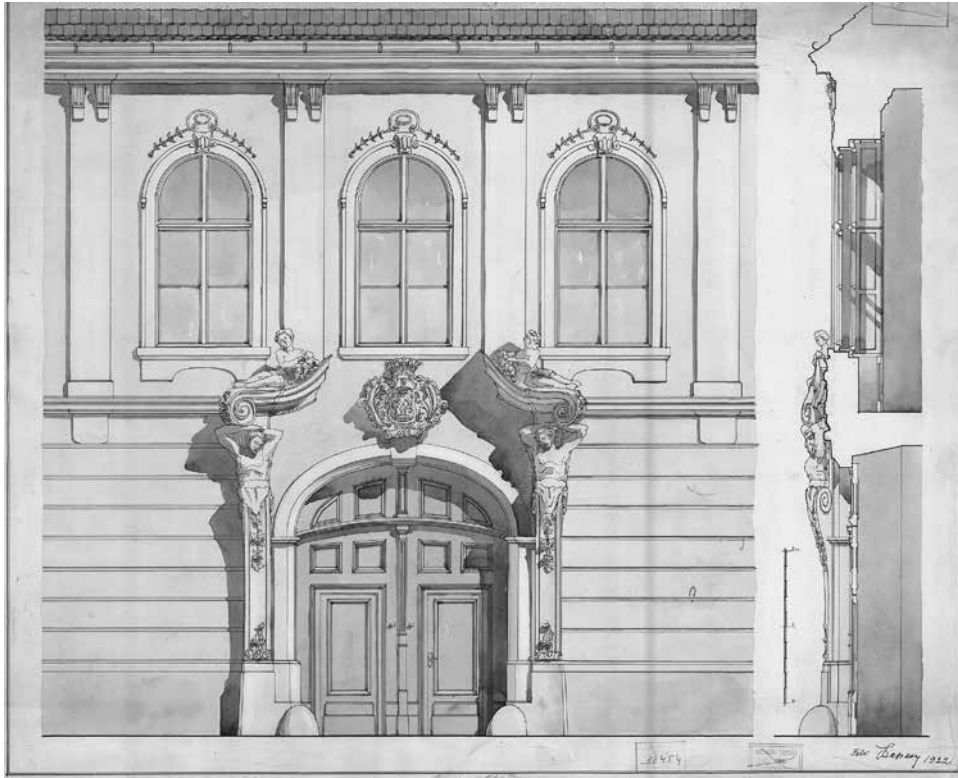
5. Szepessy Sándor felmérési rajza 1922-ben a homlokzatról. Az építész az angol nagykövetség megbízásából tervezte meg az épület átalakítását. A felmérési rajz alapján azonosítható a mára elpusztult címerkép Magyar Építészeti Múzeum és Műemlékvédelmi Dokumentációs Központ, Tervtár, ltsz. R 10454

nyomai is eltűntek, de egy 1922-ben készült homlokzatrajz alapján a 19. század végétől rendelkezésre álló archív fotókon a Pejacsevich család címere azonosítható.²³ A kapu kőkeretének restaurálása során, a címer tisztításakor kiderült, hogy a korábban a címerpajzson lévő plasztika az eredeti levésett címer helyére ragasztott kiegészítés volt. Azaz a Pejacsevich-címer a barokk plasztikához teljesen hozzáigazított, másodlagos elem. Erre az átalakításra már a 19. században kerülhetett sor. Az eredeti címer feltehetően Sztatini Ferenc címere lehetett, akit 1784-ben Franz von Sztatniként említenek.

A század kilencvenes éveiben már Piret de Bihain belga (vallon) bárói családé a palota. A család apró címere ott látható a kapun. 1920-ban az épület a Hatvany-Deutsch család tulajdonába került. 1922-ben a brit nagykövetség vásárolta meg. A követség megbízásából Szepessy Sándor építész felmérési rajzokat és fényképeket készített az épületről, így a neobarokk átalakítás előtti állapotról pontosabb képünk lehet (5. kép). Az épületet ekkor a brit nagykövetség igényeinek megfelelően jelentős mérték-

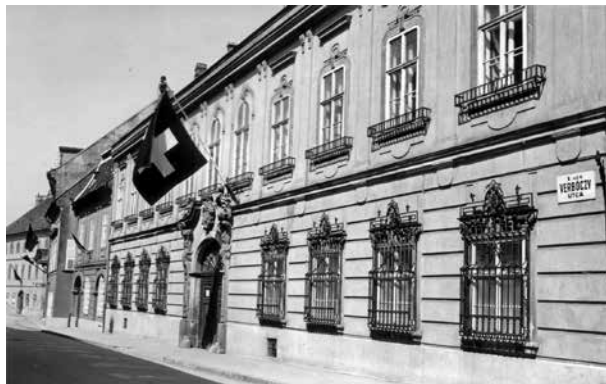
6. a–b Az 1922-es átépítés után. A háború kitérősekor az egykori brit nagykövetség épülete a svájci alkonzul Carl Lutz rezidenciája volt Fortepan, no. 105765, 105755

ben átépítették (6. a–b kép). Ekkor épült ki a második emelet, amely az Ibolya utcai homlokzaton neobarokk, középrizalítéként ható vázadíszes attikával bír. Ekkor épült a dunai homlokzat teraszos pavilonja is, melynek a mainál gazdagabb homlokzattagolásáról az ostrom utáni „romképeken” felfedezhető részletek tanúskodnak. Karakteressé tette az épületet a földszinten végig megjelenő míves ablakrácsok sora. Az ostrom során jelentős kárt szenvedett épületet a brit nagykövetség újjá kívánta építeni. Erre azonban nem került sor: az épület 1965-ben állami tulajdonba került, védetté nyilvánították, majd az új funkció megtalálása után megkezdődött a helyreállítás.

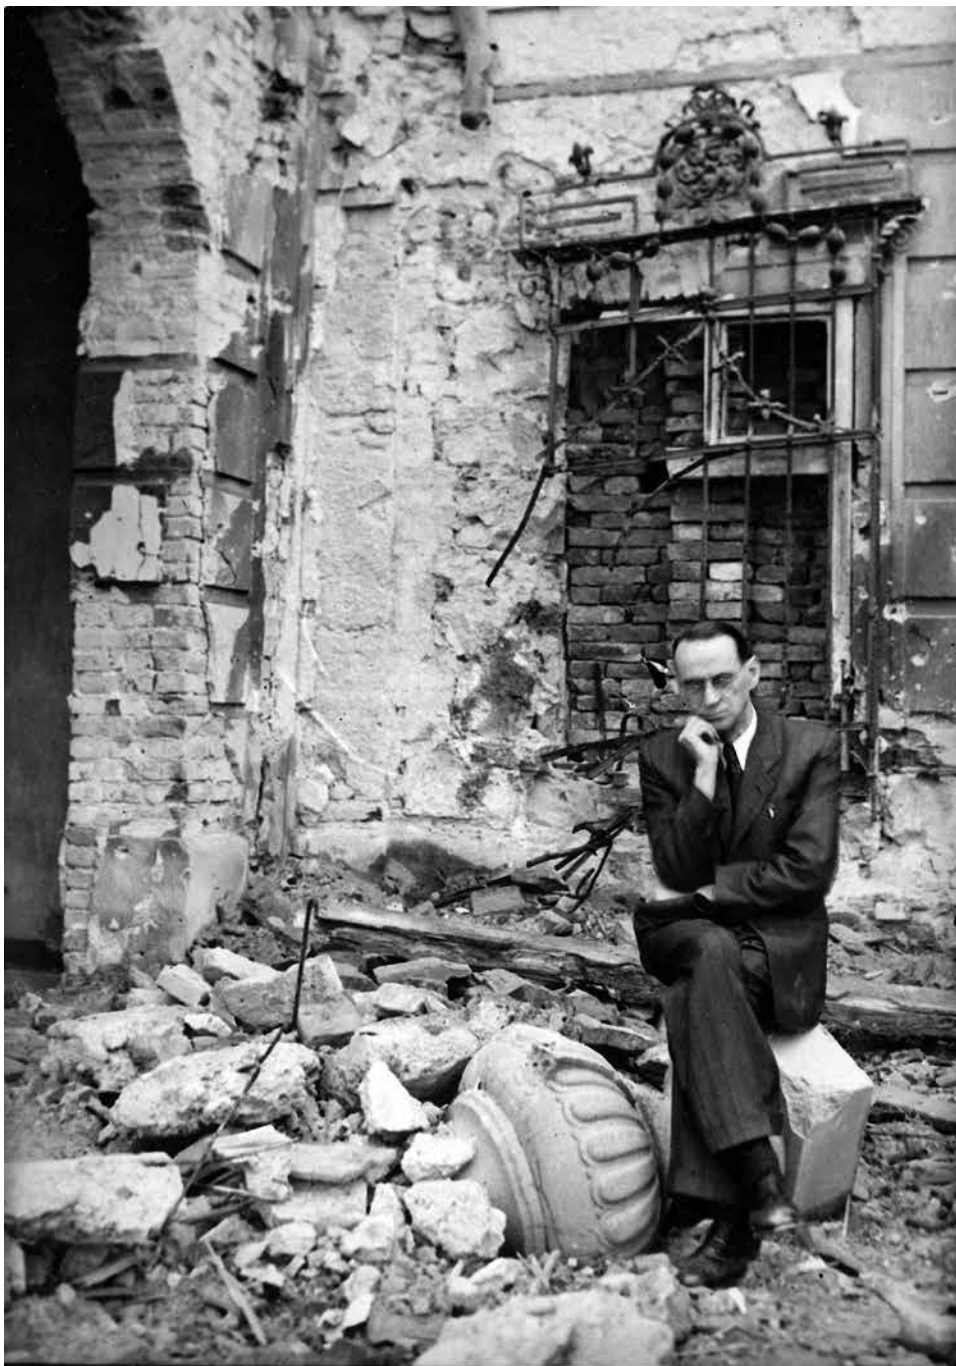
7. Az épület az ostrom után: Carl Lutz a kertben
Fortepan, no. 105789

A háború súlyos károkat okozott az épületben, az sokáig tető és nyílászárók nélkül állt. A Táncsics utcai homlokzaton a kaputól jobbra lévő homlokzat csaknem teljesen elpusztult, ugyanakkor az Ibolya utcai homlokzat neobarokk átalakítása nagyrészt megmaradt. Az 1960-as évek elején az akkor már tizenöt éve romosan álló épületet a brit nagykövetség teljesen újjá akarta építeni. A tervezett átépítést az akkori műemlékvédelmi hivatal nem engedélyezte. Az angol nagykövetség így elállt szándékától (7. kép).
