Opra Zsuzsanna

A soproni Szentlélek-templom Dorffmaister-falképeinek restaurálástörténete¹

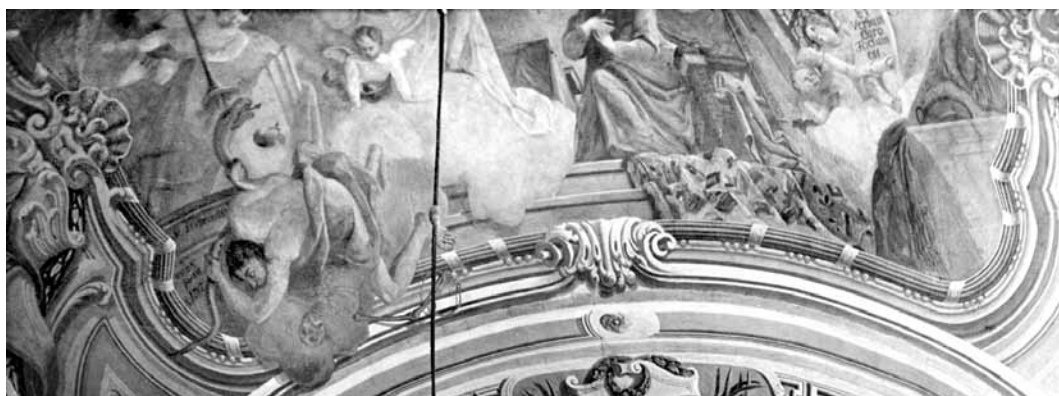
1. kép. Az Angyali üdvözet részlete. 1912–1916 között, Forster Központ, Fotótár

1782.” Az értelmezhetetlen felirat azonban valószínűleg félreértésen alapul. Egy 1890–1910 között készült fényképen⁴ jól olvasható a feltehetően eredeti szignó: „Ste Dorffmaister inven[it] et pinxit”, így látható a felirat az 1912–1916 között készült fényképeken is (1. kép).⁵ Érdeemes tehát a „színfalak mögé” tekintve felderíteni, milyen beavatkozások során alakult ki a mai állapot. A falképek keletkezése szempontjából felbecsülhetetlen jelentőséggel bír a keletkezésükkel kapcsolatos forrás. Művészettörténeti értékelésükhöz azonban éppen ennyire fontos ismerni az utóéletükre vonatkozó dokumentumokat is.

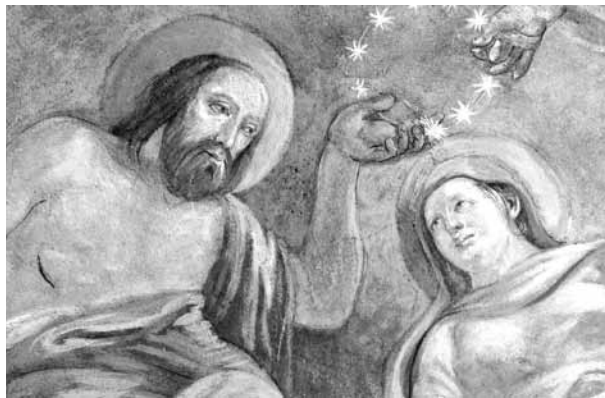
2. kép. Mária koronázása, részlet. Fotó: Gaylhoffer-Kovács Gábor

A restaurált falképekről kritikusanban nyilatkozott Mihályi Ernő 1916-ban, szerinte „Dorfmeister alkotásai már két restauráción estek át, itt-ott néhány alakon hiányzik is már a barok mester vonásainak biztos lendülete, színeinek élénk melegsége, de nagyjából elmondhatjuk, hogy e kettős restaurálás sem fosztotta meg értéküktől a remekbe készült alkotásokat.”¹⁵ Részletesen leírja a falképeket, és a szentély boltozatának csegelyeiben megfestett négy sarkalatos erény attribútumait is felsorolja: „Egyik mérleget, másik tükröt, harmadik álarcot, negyedik zárt tart a kezében. (Igazság, okosság, lelki erősség, mértékletesség.)”¹⁶ Az Angyali üdvözlés jelenetének bal oldali részét a következőképpen írta le: „balról egy angyal kandeláberrel kezében újí el az ördögöt s zuhanva bukik alá a gonoszság fejedelme, magával rántva a halált jelző csontvázat, mert immár testet öltött az, ki széttiporja a kígyó fejét, melynek szájából kihull a bűnbeesés almája. A fullánkját öltögető kígyót marcona férfi ragadja magával. Feljebb egy másik angyal harsonával hirdeti a földi haladóknak a nagy eseményt, a világ világosságának hajnalhasadását.”¹⁷ A Mária koronázása-jelenet átfestését igen erős mértékűnek tartotta, szerinte „szerkezeti szépsége, eget megnyitó távlata mellett ez lehetne Dorfmeister legszebb festménye, ha a restaurálás a finomságokat el nem tüntette volna. Pl. Mária alakjában van erő, de nincs meg a barokot jellemző könnyedség, úgyszintén a kép többi angyalkájáról is elmondható ez. A színezés azonban méltó a kompozíció eszméjének nagyszerűségéhez.”¹⁸ (2. kép)

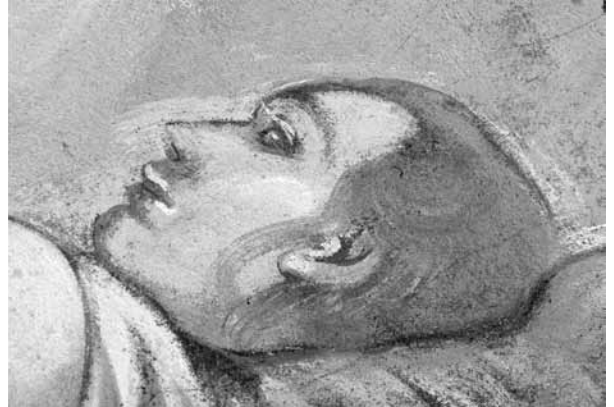
3. kép. Mária koronázása, részlet. Fotó: Gaylhoffer-Kovács Gábor

A részletesen ismertetett három beavatkozás következtében a falképek – azonkívül, hogy szinte teljesen elveszítették eredeti stílusjegyeiket és művészi kvalitásukat – jelentős formai, kompozicionális és tartalmi torzításokat is elszenvedtek. A falképek teljes felületén erőteljes átfestés figyelhető meg, ami szándékában az eredeti, „hibátlan” állapot összehátásának felidézését célozta meg. A részletek azonban sajnos alig emlékeztetnek Dorffmaister stílusára, és sok esetben esztétikailag is erősen kifogásolhatók (3. kép).

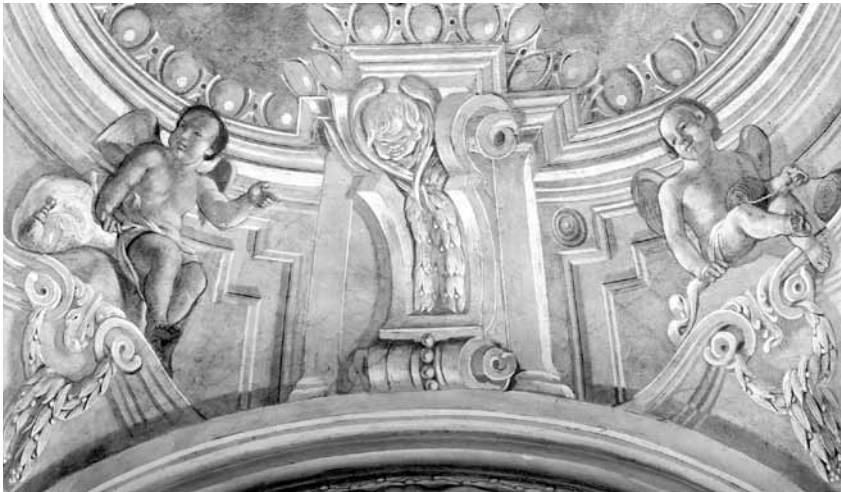
4. kép. Lelki erősség. Fotó: Gaylhoffer-Kovács Gábor

A szentély boltozatának „csegelyeiben” a Hit allegóriájához kapcsolódóan a sarkalatos erények szimbólumai kaptak helyet egy-egy puttó kezében. A ma látható állapot szerint jobb oldalt egyikük kezét egy bojtjal díszített párnán pihenteti, a másik puttó gombolyagot tart (4. kép). A bal oldaliak tükröt, illetve súlyt fognak. Archív felvételen³⁴ látni lehet, hogy a Lelki erősséget valójában az egyik leggyakoribb attribútuma, az oroszlán jelképezi.³⁵ Az oroszlán a felújítások során jelentős „metamorfózison” esett át, mára puha párnává változott, takaros bojtjal a mancsa vagy az orra helyén (5. kép).³⁶ A Bölcsességet jelképező tükör keretét és nyelét eredetileg két kígyó formázta.³⁷

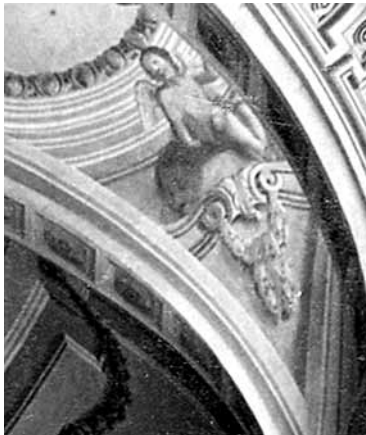
5. kép. Lelki erősség. 1912–1916 között, Forster Központ, Fotótár

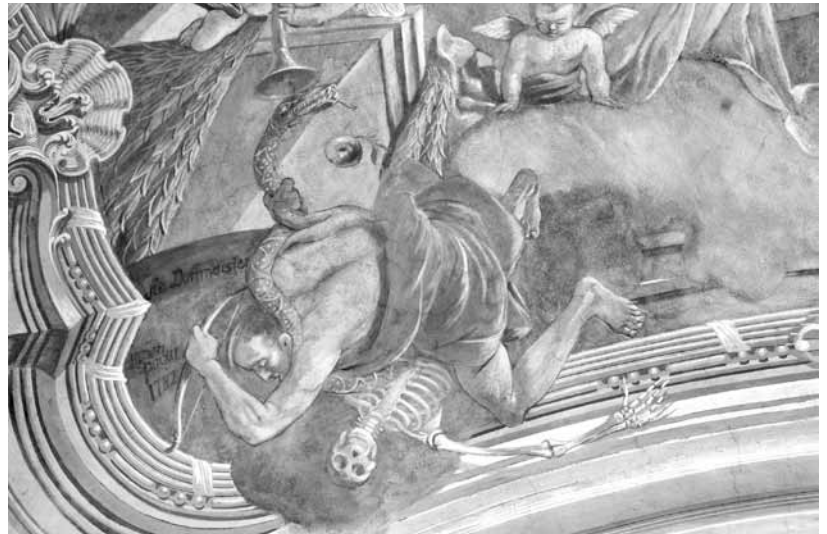
6. kép. Angyali üdvözlés, részlet. Fotó: Gaylhoffer-Kovács Gábor

letti, leomló babérfüzér ezzel összefüggésben talán győzelmi jelkép lehet. A mai állapotból kiinduló képleírás és ikonográfiai értelmezés azonban az archív fényképfelvételek ismeretében átértékelődik.³⁹ Az 1912-es restaurálás utáni állapotot rögzítő képen a puttó nem harsonát, hanem lángoló fáklyát tartott,⁴⁰ a Gonosz pedig mindkét kezével a bűnbeesés kígyójába kapaszkodott. Az íj szarva eredetileg a kígyó kunkorodó farka volt, az íj tehát, bármennyire illeszkedni látszott is az ikonográfiához, valószínűleg teljesen hiányzott az eredeti koncepcióból. A babérfüzér helyén ugyanez a fénykép szépen redőzött, bojtos drapériát mutat. Érdekes, azóta eltűnt motívum viszont a csontváz által tartott töviskorona (6. kép).
