## „...az akkori divat követelményeinek behódolva...”

### *A felsőhídvégi Hiemer–Jeszenszky-kastély és falképeinek sorsa*

### Jelentés a Kölesd–Felsőhídvégpuszta, volt Hiemer–Jeszenszky–Bernáth-kastély lemeszelt falképeinek állapotáról

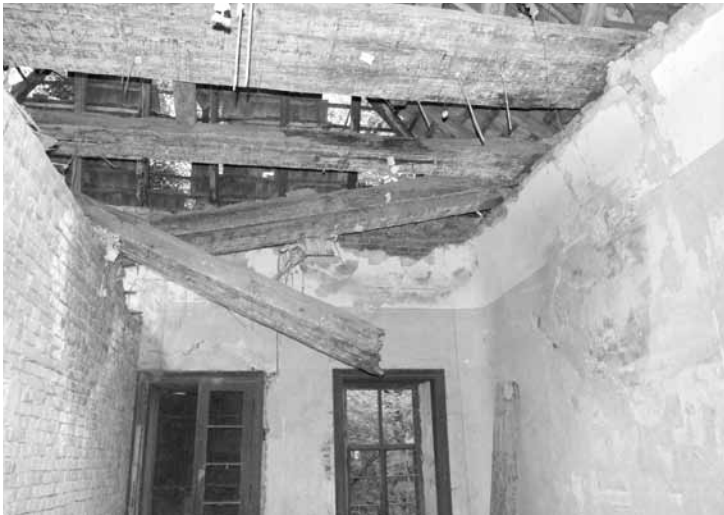
1. kép. Felsőhídvég, Hiemer–Jeszenszky-kastély, a díszterem délkeleti sarka: a déli falon a Hiemer Ignác balesetét ábrázoló, részben feltárt falkép. A szerző felvétele, 2010

A bal oldali falon a II. József balesete kép alsó részének csak bal oldali harmada van meg néhány alakkal, a központi jelenetből csak kis foltok. Az égből több látszik, de az ide épült raktár új födémje egy kb. 40 cm széles sávban elpusztította, az ajtó szupraportjával együtt.

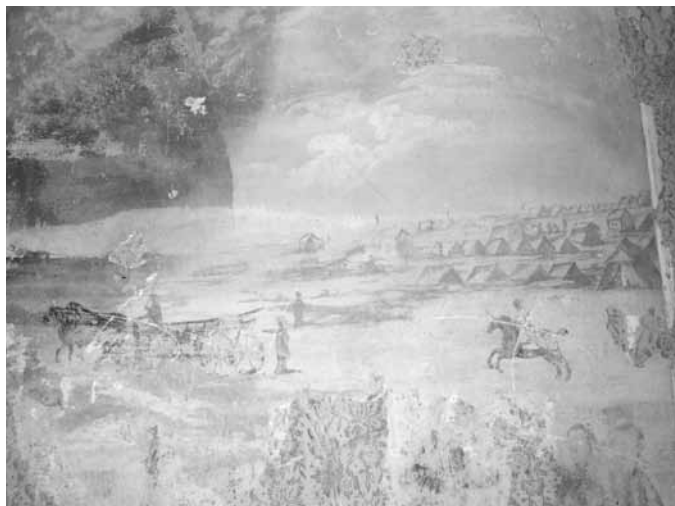
2. kép. Felsőhídvég, Hiemer–Jeszenszky-kastély,  
a díszterem déli falán Hiemer Ignác balesetét ábrázoló falkép részlete.  
A szerző felvétele, 2010

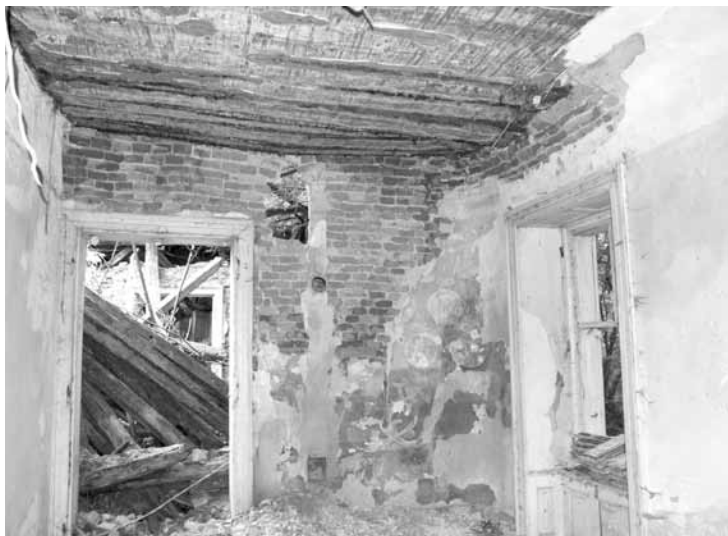
3. kép. Felsőhídvég, Hiemer–Jeszenszky-kastély, a „nádorterem” északkeleti sarka, a fal mögött a már megközelíthetetlen északi helyiségek beszakadt földemével. A szerző felvétele, 2010

Az 1980-as években még lakott épület mára jelentős mértékben elvesztette a tetejét, a helyiségek csapos gerendafödémei ennek következtében sorra szakadnak be. Az épület egyes részei már megközelíthetetlenek, az egész életveszélyes. Ikonográfiai szempontból a díszterem jelenetei, a nádorok arany-ezüst medaillonokban elhelyezett arcképei,<sup>17</sup> valamint a birtokközpont-ábrázolások egyedülállóak a magyarországi emlékanyagban, így különösen fájó, hogy a falképeket hordozó vakolat az oldalfalakon is egyre nagyobb felületekről hullik le.<sup>18</sup> A kastély sorsában osztozik a Hiemerek közelben álló, gazdagon kifestett kápolnája is (6. kép). Az interneten olvasható leírás szerint ott jártam óta tudatosan is pusztítják az együttest: „Ma az egész uradalom erősen pusztulófélben van, sorsa reménytelennek tűnik. 2011 októberében a kert egy részét a terület tulajdonosa, a DALMAND ZRT kivágatta, és az ajkai erőműnek adta el. A kiirtott részen a magában álló Szentháromság-szobor hirdeti a kastély és a birtok egykori fényes múltját és megbecsületét jelenét.”<sup>19</sup>

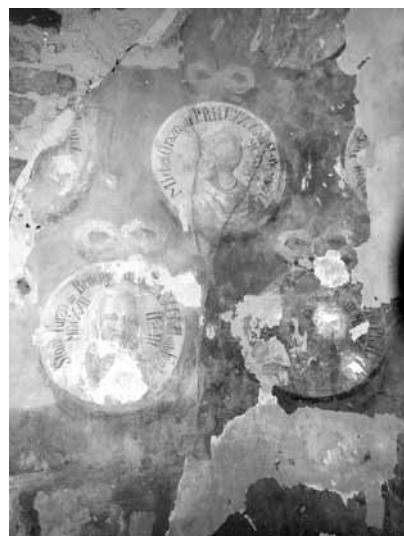
4. kép. Felsőhídvég, Hiemer–Jeszenszky-kastély, nádorportrék részlete a „nádorterem” északi falán – a felső sorban azonosítható guti Országh Mihály és Dóczi (=Nagylucsei) Orbán, az alsó sorban betlenfalvi Thurzó Szaniszló medaillonja. A szerző felvétele, 2010

*A balról 1. helyiség volt az ebédlő, nádorok arcképeivel díszített festését 1919-ben restaurálták. A szekszárdi levéltárban megtaláltam azt a listát a nádorok adataival, amely a legutolsó tulajdonos közlése szerint a feliratok újrafestésénél segítségül szolgált. Egy-két kis folton kiütözik a festés a mai meszelés alól. A helyiséget sajnos több részre osztották, konyha és fürdőszoba is van benne. Egyedülálló ábrázolása miatt feltétlenül restaurálni kellene.*

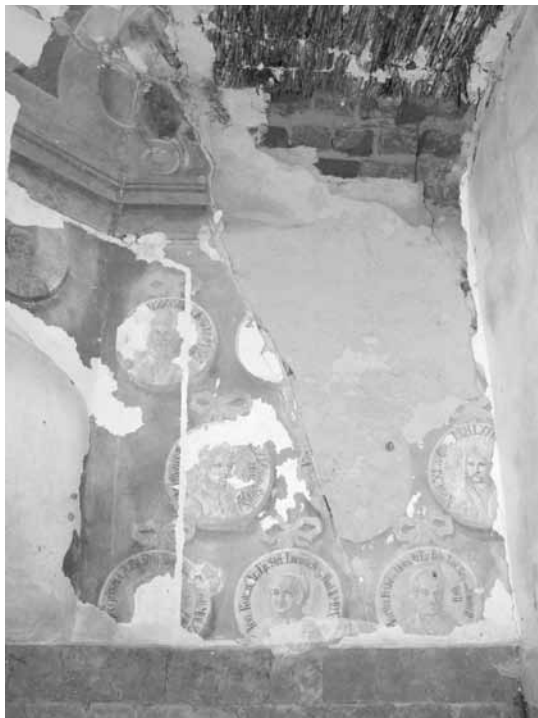
5. kép. Felsőhídvég, Hiemer–Jeszenszky-kastély, a „nádorterem” északnyugati sarka a nádorportrék részletével – a felső sorban IV. Béla király két nádora, a középső sorban Zsigmond király egy nádora és Garai (II.) Miklós, az alsó sorban Fejérvölgyi István esztergomi érsek, Kutassy János esztergomi érsek és hetesi Pethő Márton kalocsai érsek, nádori kormányzók medaillonja.  
A szerző felvétele, 2010

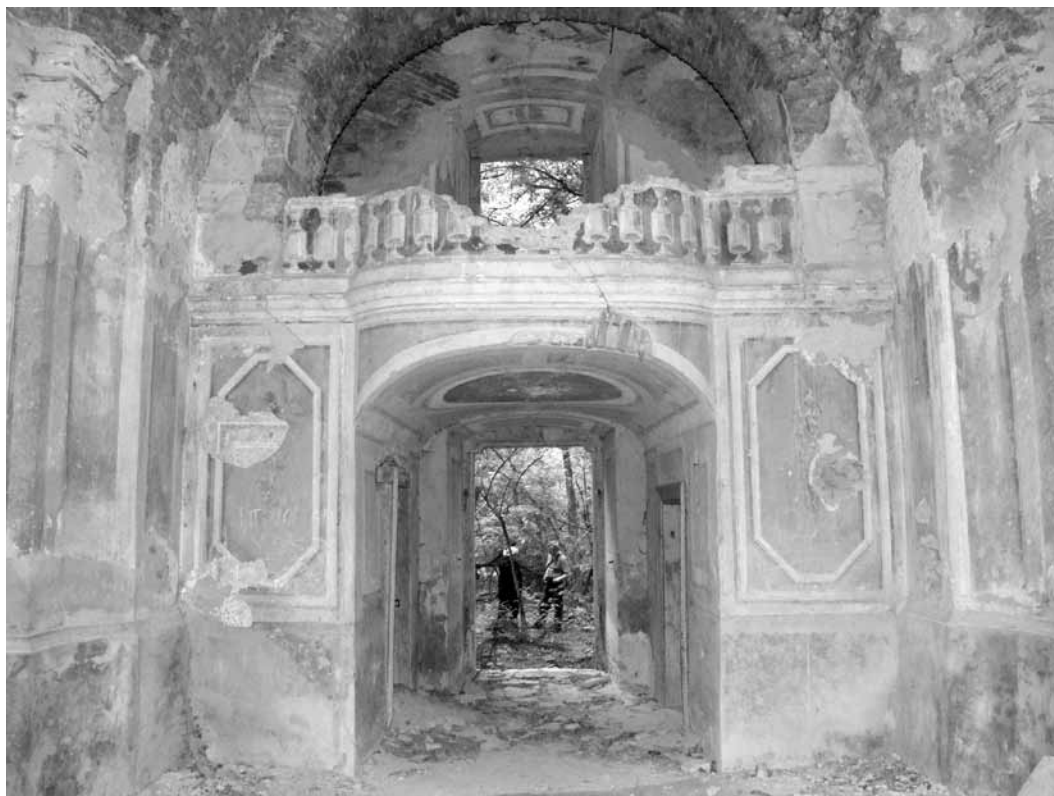
6. kép. Felsőhídvég, a Hiemer-temetőkápolna kifestett belseje a karzat és a bejárat (dél) felé.  
A szerző felvétele, 2010
