Mentényi Klára–Somorjay Sélysette

Mit épített Ybl Miklós Lovasberényben a 19. század közepén?

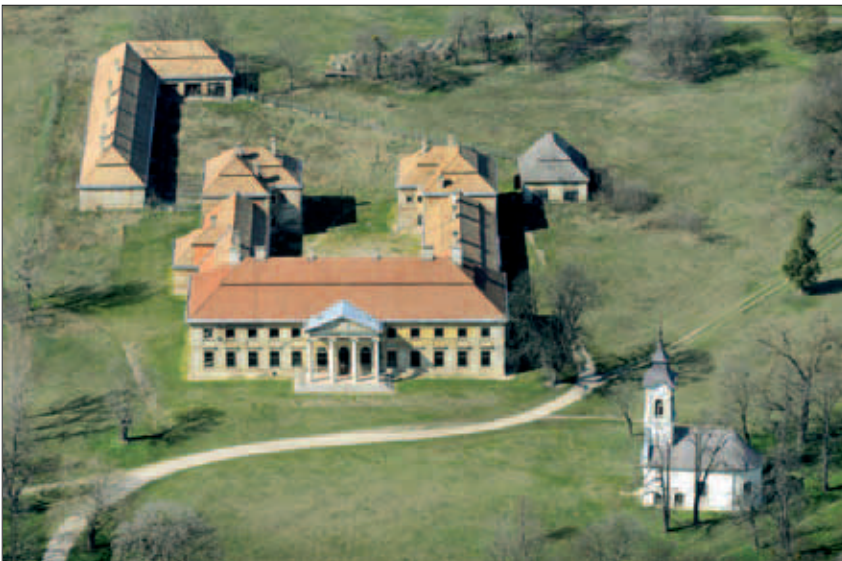
4. kép. Légifelvétel a lovasberényi kastélyegyüttesről. Civertan Grafikai Stúdió, 2011

Talán még ő kezdeményezte a kastély kerti kijárata közelében álló kápolna átépítését szobordíszes, új homlokzatokkal, nyugati toronnyal és belső berendezéssel (4. kép). A munkálatok a déli kapun olvasható 1771-es évszámmal hozhatók kapcsolatba. 1775-ben, György halála után bátyja, Cziráky László örökölte az uradalmat.¹²

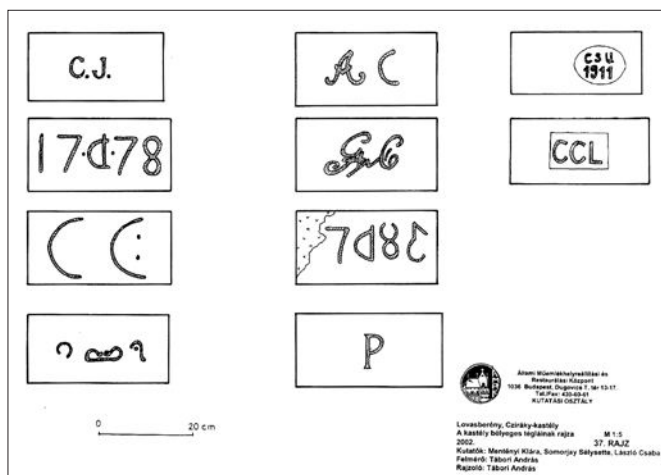
7. kép. A kastélyban talált bélyeges téglák.
Kutatási dokumentáció, 1997–2002

déli, főhomlokzati faláig nyúlt el, északi irányban pedig a későbbi pavilon területére eső, kifordított folyosóval zárult (6. kép). Eltekintve a déli szakasztól, az írott forrásnak megfelelően valóban 12 helyiségből álló lakótér kialakítása szimmetrikus volt. A helyiségeket a belső udvar felé néző hosszú, nyitott arkádíves, síkmennyezetes folyosóról lehetett megközelíteni, de a középtengelyben nyíló ajtókon keresztül egymásból is átjárhatók voltak. Kívülről enyhe kiugrású rizalit jelölte a nagytermet, amely a kert felől is rendelkezett egy kökeretes bejárattal. Az épület homlokzati architektúrája váltakozó síkkal kialakított, törtfehér színű, simított sávokból állt, amelyek maradványai a keleti és a mai épület belsejébe eső, egykori északi külső falon még megfigyelhetők. Erre a periódusra a CC jelű és a CG monogramos téglák jellemzők (7. kép).

Még ugyanebben a periódusban, az évszámok téglák tanúsága szerint (7. kép) azonban néhány évvel később, 1783–1784-ben befalazták a lakóépület udvari folyosójának nyitott arkádíveit, s felújították a nyugati szárnyat is. A korábban itt álló, földszintes épületet mindkét hosszanti irányban megtoldották, így az új késő barokk nyugati szárny a mai főépülettől egészen az északnyugati pavilon végéig húzódott (6. kép). Falait megmagasították, járószintjét kb. 60 cm-rel magasabbra emelték. A pincék lejáratait kifordították az új folyosóra. A túloldali lakóépülethez hasonló, de annál keskenyebb, csehsüveg-boltozatos szakaszokkal fedett belső folyosót hoztak létre az udvar felé, ahonnan a helyiségek megközelíthetők voltak. A régebbi konyhát nyugati irányban megtoldották, így a homlokzat felé a korábbinál szélesebb középrizalit jött létre. Helyenként fennmaradtak a parkra néző belső helyiségek kosáríves ablakai. Ezeket a tereket éppúgy síkfödém fedte, mint a keleti lakószobákat. A külső homlokza-

A falkutatás során a klasszicista korszaktól jól elkülöníthető volt egy nála mindenképpen újabb, CJ monogramos téglákból²³ (7. kép) építkező periódus, amelynél az előző hófehértől határozottan eltérő, világosbarna, helyenként szürkés színű, mészrögös, kevés kavicsot, viszont annál több homokot tartalmazó kötőanyagot használtak. Feltűnő egyfajta, jellegzetes sárga színű homokkő gyakori előfordulása is. Mindezek alapján a következő beavatkozások történtek.²⁴

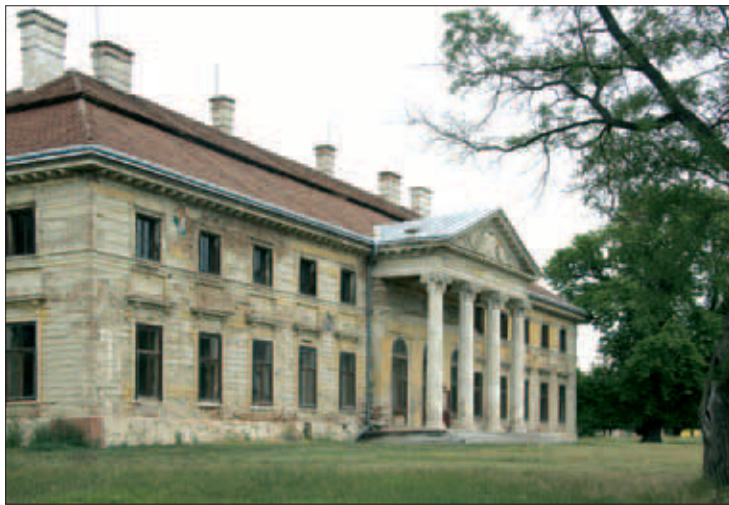
9. kép. A főépület délnyugat felől. Fotó: Hack Róbert, 2011

tokat függőleges lizénák tagolták, amelyek a sarkokon – a déli főhomlokzat nyugati végén előkerült részletek alapján – megkettőződtek (9. kép).

A klasszicista főhomlokzat két szélső szakaszán csupán az alsó szint volt sávozott, a mezzanin jóval szélesebb sávokból álló tagolása a 19. század közepén készült (9. kép).²⁵ Ybl min-

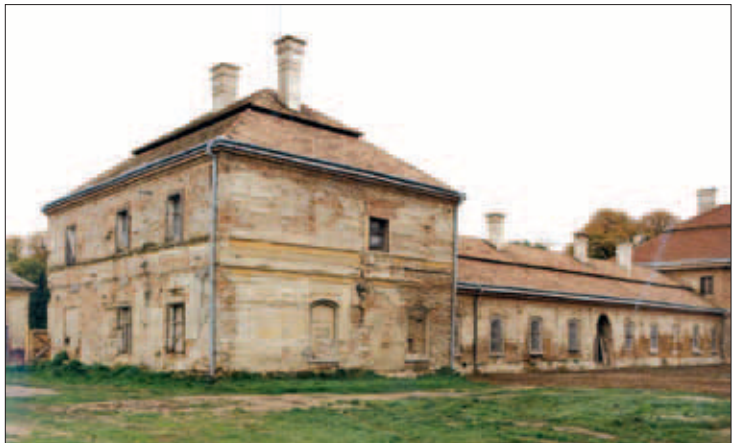
10. kép. A keleti pavilon a belső udvar felől. Fotó: Mentényi Klára, 1997

Lebontották az északi összekötő szárnyat s ezzel együtt az új cour d'honneur végein egy-egy emeletes pavilont alakítottak ki (10. kép). A kastély mögött, észak felé még egy – a meglévő U alakot tágabban kísérő, azonos formában folytató – földszintes épü-

A barokk nyugati szárny udvari homlokzatára eddig sohasem volt vízszintes sávózás került, s újrahunzták a párkányokat is. A korábbi barokktól eltérő, kevésbé plasztikus és keskenyebb sávok készültek a kertre néző keleti szárny középrizalitján. A már a 19. század elején is sávózott földszinttel épülő pavilonok kertre néző homlokzatainak klasszicista faltükröit befalazták, s a sávózás teljes felületre való kiterjesztésével együtt új főpárkánnyal zárták le az emeletet. A már bent lévő, emeleti kőkeretekbe utólag vésték bele a sávózást. Megszűntek a pavilonok udvar felőli középső bejáratai és két szélső emeleti ablaka, de itt megmaradtak a földszinti ablakok fölötti, klasszicista faltükrök (10. kép).

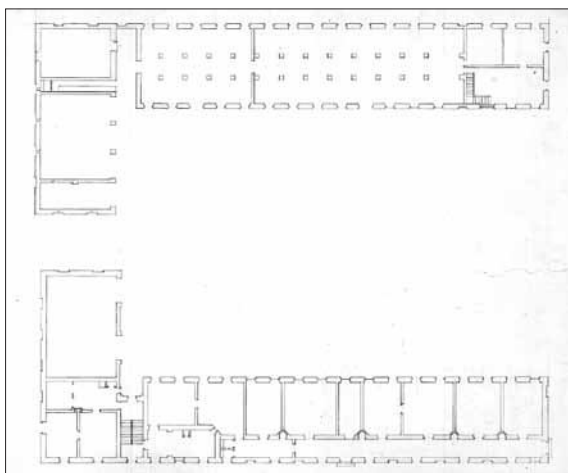
12. kép. A hátsó udvart körülvevő épületek alaprajza. Ybl Miklós vázlatrajva, 1854–1860. BFL-XV.17.f.331.b-40/6.

letekkel körülfogott hátsó udvart hoztak létre (11–12. kép). A nyugati vendégszárny, az úgynevezett kiskastély a barokk elrendezéshez hasonlóan egy udvari folyosóról megközelíthető, síkmennyezetes szobasort tartalmazott. Az elegáns belső megjelenésű istálló kettős oszlopsorral tagolt, nagyméretű, boltozott térrel rendelkezett, amelyhez további kiszolgálóegységek (kocsiszín stb.) csatlakoztak. Különösen szépek voltak a kőből faragott itatómedencék.¹⁷

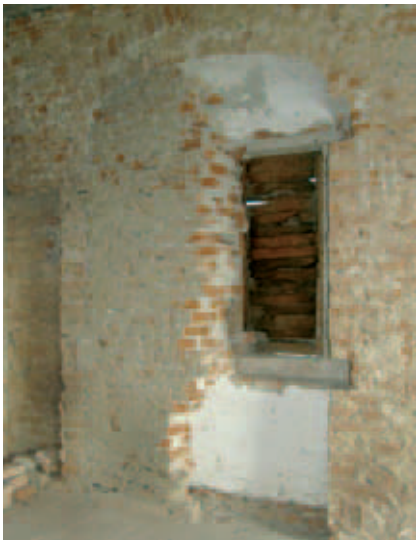
13. kép.

A kastély egyetlen fennmaradt, Ybl terve nyomán befalazott, klasszicista kőkeretes ablaka a főépület emeletének egyik keletre néző szobájában.
Fotó: Mentényi Klára, 2014

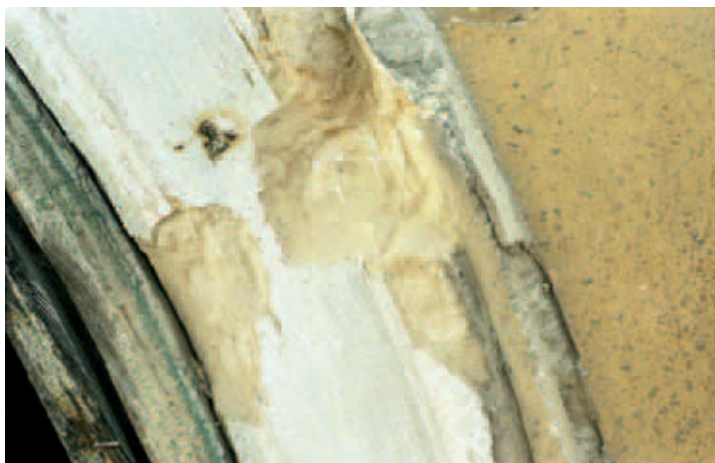
16. kép. A főépület bejáratának kőkeretei az 1850-es évek kemény, barna színű vakolatból készült javításaival, részlet. Fotó: Mentényi Klára, 1998

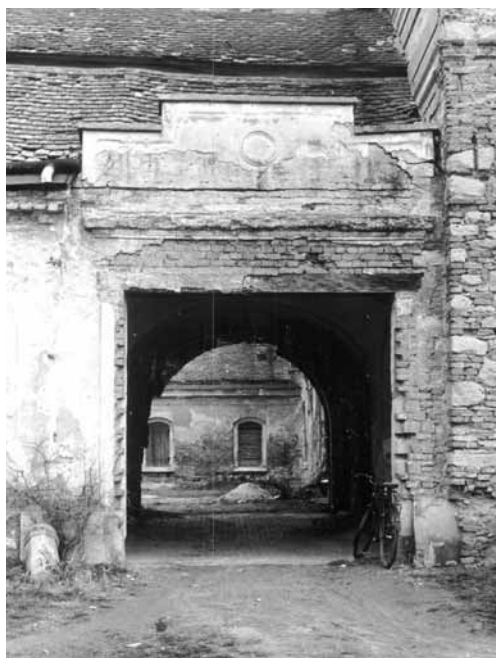
17. kép. A főépület és a nyugati mellékszárnny csatlakozásánál kialakított kocsi-bejáró romantikus stílusú oromzata. Archív felvétel, 1974. Forster Központ, Tervtár, ltsz. 21918.

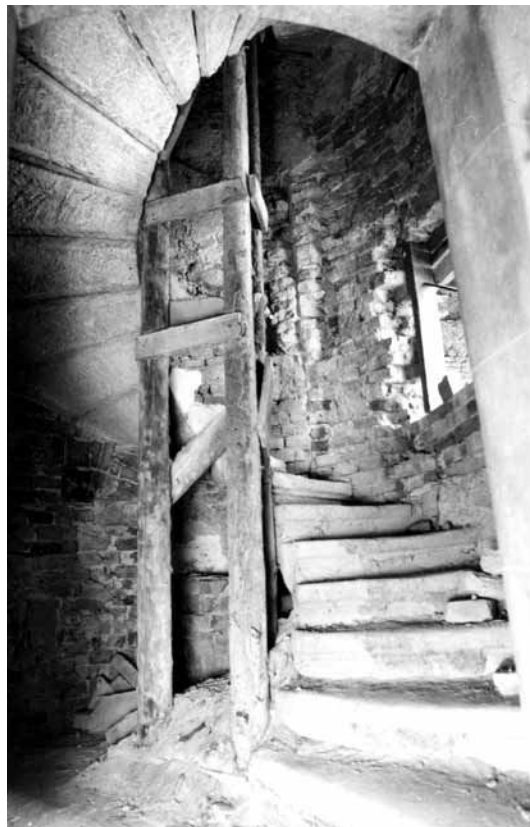
18. kép. A főépület és a keleti mellékszárnny csatlakozásánál Ybl által épített csigalépcső. Fotó: Mentényi Klára, 1998

A főépület keleti oldalán, a földszintes oldalszárnny csatlakozásánál, ahol legkésőbb a 19. század eleje óta a női lakosztály kapott helyet, egy kis, öntartó szerkezetű, kőfokokkal rendelkező csigalépcső épült (18. kép). Leginkább az emeleti nappali szobák gyors megközelítése érdekében lehetett rá szükség, hiszen addig a felső szintre egyedül a túloldali földlépcső segítségével lehetett feljutni. A családi levéltár megsemmisülése miatt sajnos nem maradt ránk az épület 19. századi beosztása, a II. világháború előtt azonban a házaspár hálószobája, a grófnő alvó-, öltöző- és tisztálkodóhelyisége, a gyerekszobák, továbbá a gyereklány és a nevelőnő szobája is a keleti szárny földszintjén volt (1. kép).²⁷ Természetesen elképzelhető, hogy korábban ez nem így volt, ugyanis Ybl emeleti tervvázlata szerint²⁸ ő a keleti oldalra néző két felső szoba számára alakított ki egy közös illemhelyet (2–3. kép). Az sem lehetetlen, hogy a délkeleti sarokszoba vakablakai (egyik ablakáról – mivel befalazásában csakis CJ monogramos téglákat találunk – biztosan állíthatjuk, hogy ekkortájt szüntették meg) utalnak a korabeli hálószoba funkcióra. Mindenesetre a csigalépcső – amelyet a földszinti közlekedőről és a mögötte található, a lépcső megépítésével rövidebbé váló szobából egyaránt el lehetett érni, s amelyet a ház úrnője bizonyára a gyerekekkel és a személyzettel együtt vett igénybe – a legbelső udvari traktus

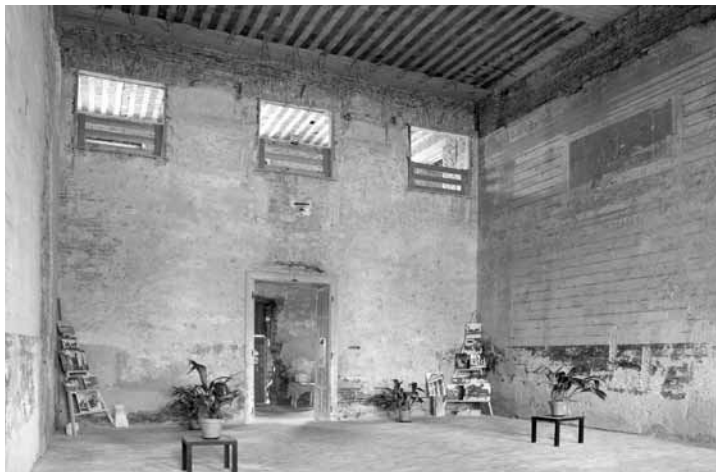
19. kép. A kastély kétszintes díszterme a keleti falban vágott 19. század közepi betekintő ablakokkal. Fotó: Hack Róbert, 2011

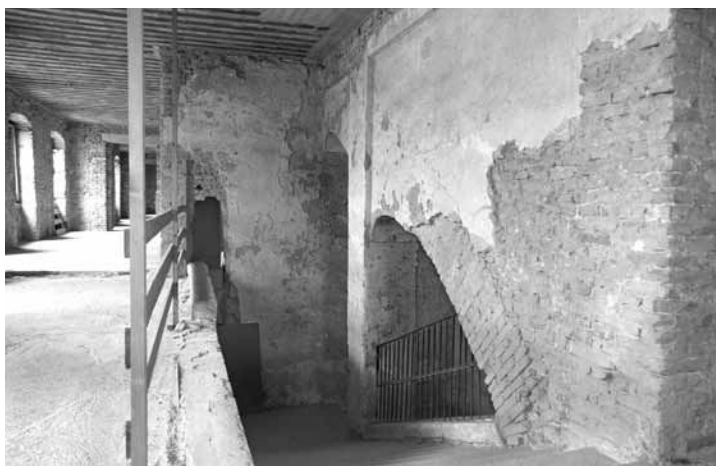
20. kép. 1850-es években átalakított főlépcső, egykorú öntöttvas ráccsal. Fotó: Hack Róbert, 2011

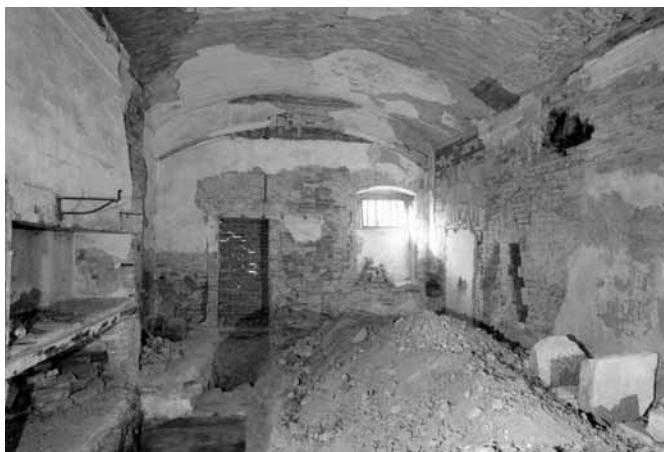
23. kép. A nyugati szárny konyhájának belső tere nyugat felé.

Fontos eredménynek számíthatott a nyugati oldalszárny közepén található (6. kép), régebbi nagy konyha megújítása (23–24. kép).³² Korábbi maradványok felhasználásával ekkor készült el a déli fal középső szakaszán az a falsíkból kiálló, hatalmas falazott tűzhely, amely a kastély használata során mindvégig főzésre szolgált. Homlokijkán a füstfogó felső falszakaszt tartó, a széleken még megfigyelhető fagerendát felváltó acélgerenda azonban már biztosan később, a 20. század elején került ide. Északi túoldalán ugyancsak tüzelőnyílások voltak, amelyekhez középen előkészítő pultok csatlakoztak. Tagolt párkánya egy építészeti összefüggésbe tartozik a hosszúkás teret fedő, lapos dongaboltozattal és annak körbefutó zárópárkányával. A boltozat északi alsó szegélyén, közvetlenül a párkány fölött egy eltérő falazású, keskeny sávban utólag elfedett, kisebb nyílások figyelhetők meg, amelyek minden bizonnyal a tetőn keresztül történő szellőzést biztosították. Feltehetően hasonlóképpen nyithatóvá tervezték a boltozat középső sávját, ahová egy nagy, eleinte gyertyákkal működő világítótestet függesztettek fel. A nyugati szárny déli szakasza alatt húzódó pincefolyosóról nyíló, építőanyagát tekintve ugyan az 1930-as években jórészt megújított változatban ránk maradt lejárata – a 19. század közepi rajzok alapján, ezen a ponton cáfolva periodizációs rajzaink (5–6. kép) helyességét, egyértelműen – már ebben az időszakban a konyha sarkába helyezték.

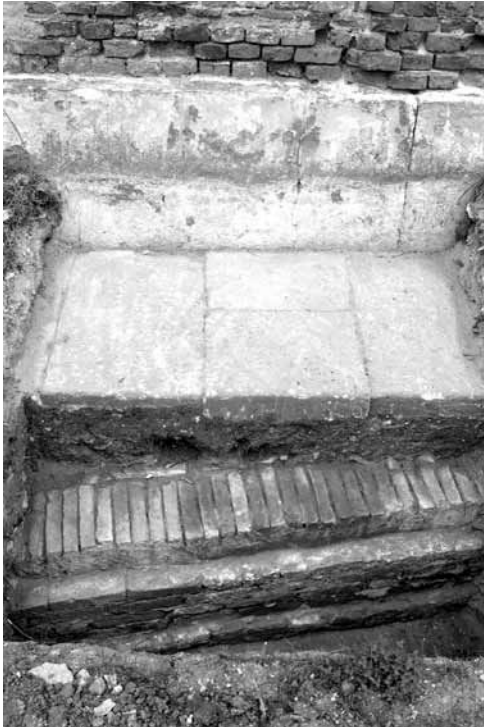
27. kép. Az 1850-es évekből származó csatornarendszer a vele együtt készült lábazati mészkő lapokkal és a főépületet körülvevő kőjárdával. Fotó: Mentényi Klára, 1997

mintegy 30 cm-rel eltartott, kb. 20 cm mély, néhol duplán, egymással párhuzamosan kialakított hosszanti árkok, amelyeket legtöbbször keresztbe állított téglasorokkal, helyenként kőlapokkal fedtek. Följük gyöngykvavicst terítést alkalmaztak. Az udvar belsejében hozzájuk tartozó, öntöttvas csövek is előkerültek (26. kép). Ehhez a munkához kapcsolódott a mészkő lábazatok felhelyezése a homlokzatokra, valamint a főépület körüli kőjárda (27. kép). A csatornázással együtt bizonyára foglalkoztak a valamivel mélyebb szinten húzódó park vízellátásának javításával is. Az említett nyugati kapualj alatt előkerült téglacsatorna a belső udvarról a vizet nyilván a közeli tóba vezető rendszer egyik eleme lehetett éppúgy, mint a konyha északi végéből induló épített árkok.

A 19. század közepén körben a kastélyt föld alá süllyesztett, épített csatornarendszerrel látták el, amely a tetőről érkező víz és a talajvíz elvezetésére egyaránt szolgált. Az ásás során elsősorban a keleti, továbbá a nyugati oldalon nyitott szelvényekben mindenhol előkerültek a téglából rendkívül igényesen falazott, az épülettől

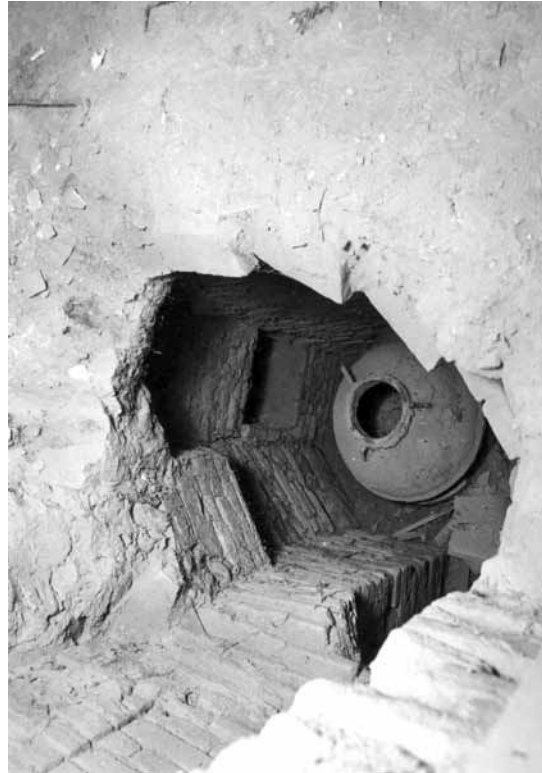
28. kép. A nyugati szárny északra eső pincéjében fennmaradt öntöttvas ciszterna, a téglafalban kialakított vízvezető nyílással. Fotó: Mentényi Klára, 1997

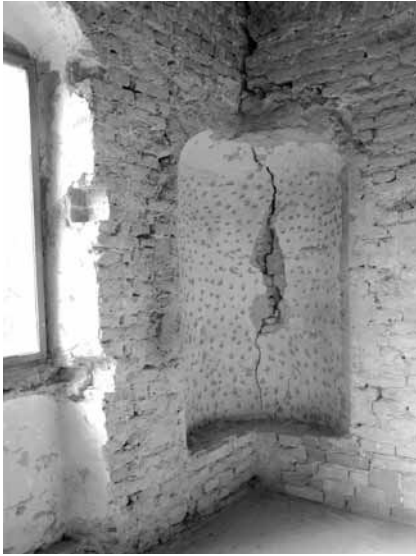
29. kép. A főépület emeletének délnyugati sarkában a 19. század közepén, másodlagosan kialakított, egykor fallal körülvevett illemhely.
Fotó: Mentényi Klára, 2014

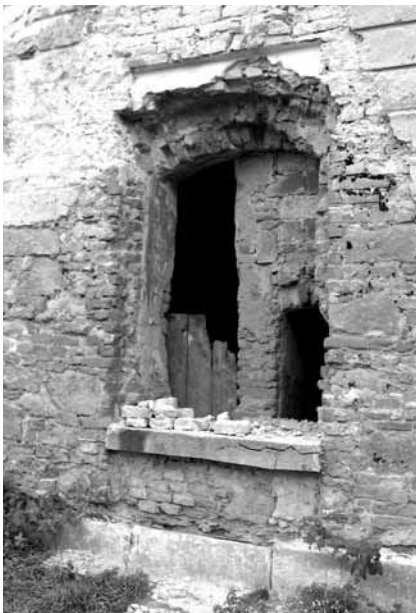
30. kép. A nyugati pavilon klasszicista tükrös ablaka és a – befalazásával egy időben – mögötte létrehozott, Ybl által tervezett, nagy, föld alatti derítőhöz kapcsolódó, közös válaszfalú mosdó és illemhely. Fotó: Mentényi Klára, 1997
