WINKLER GÁBOR | A csornai premontrei prépostság épületének megújulása

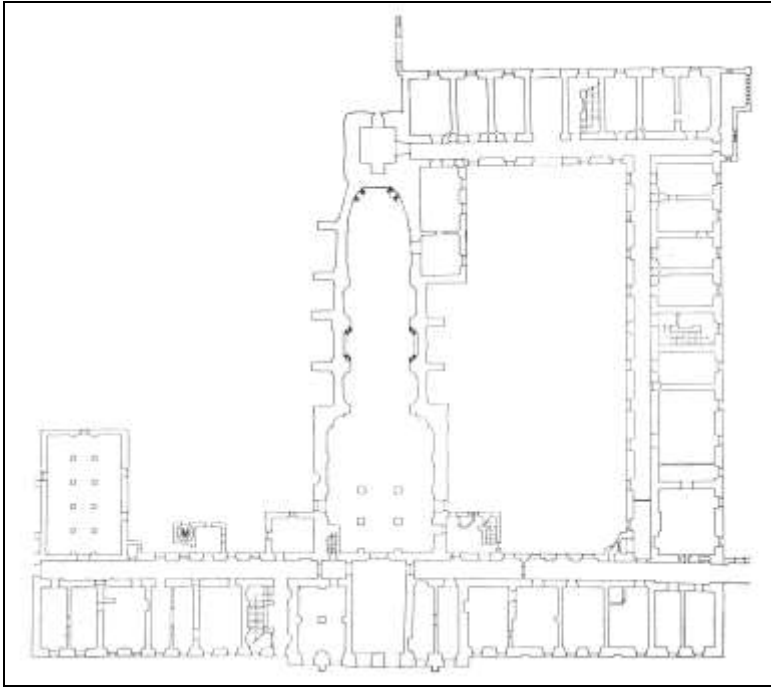
1. kép. A csornai prépostság földszinti alaprajza (Csatkai - Dercsényi 1953 alapján)

barokkban átépített, keletelt templom az épület középvonalában helyezkedik el, a főépület erre merőleges. Az északi és a déli keresztszárnyak egy-egy kelet felé nyitott udvart kereteznek. Az együttest az 1900-as évek legelején déli irányban, a szecesszió stílusában, „L” alaprajzú, egyemeletes szárnyal bővítették. A korszerű, új épületszárny földszintjén üzleteket alakítottak ki, emeletén a prépost igényesen berendezett lakosztálya kapott helyet.

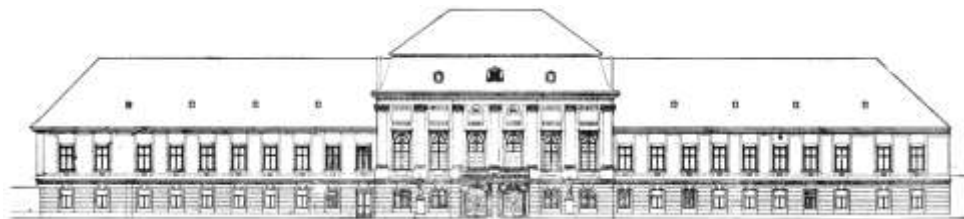
2. kép. A csornai prépostság nyugati homlokzata a déli szárny tervezett bontása után (Csatkai – Dercsényi 195.3, 410 alapján)

A műemléki hatóság ebben az időben még azt szorgalmazta, hogy a később épült déli szárnyat egy szerkezeti egység teljes bontásával válasszák le a késő barokk épület tömbjétől.¹² Erről a megoldásról később a megbízóval egyetértve lemondtak. A 19. század derekán az emeletes szárnyakhoz hozzáépített saroktoldások – utólagosan kialakított mosdók – lebontásában mindenki egyetértett. Ezek az épületrészek nem kapcsolódtak szervesen az épülethez, homlokzatukat szerény, gótizáló vakolati ornamentika díszítette. Bontásuk után a korábban a padlástér által takart homlokzati felületeken előtűnt az épület eredeti, 19. század elején felhordott sárga színezése. A helyreállítás során ezeket a színeket használtuk a felületek megújítására.
