NEMES ANDRÁS – | A soproni ferencesek kápolnája
GABRIELI GABRIELLA | és káptalanterme
(építéstörténeti vázlat)¹

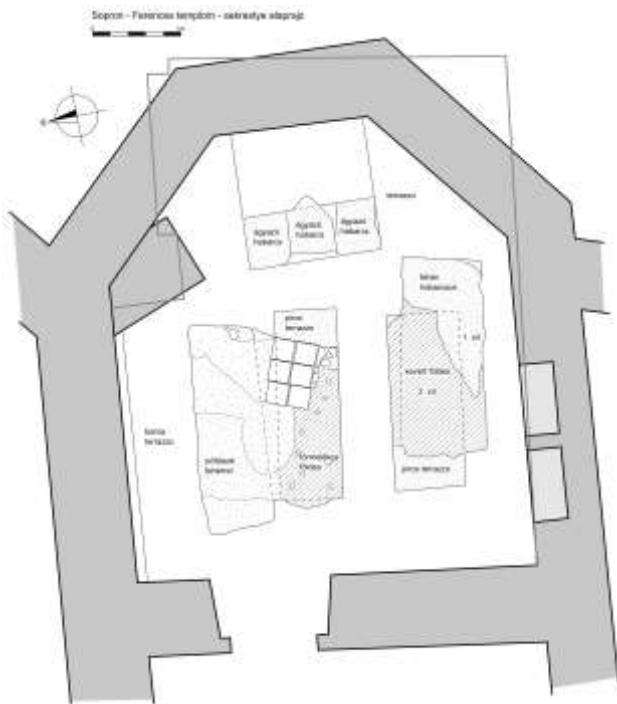
1. ábra. Sopron, ferences templom. A sekrestye ásatási alaprajza

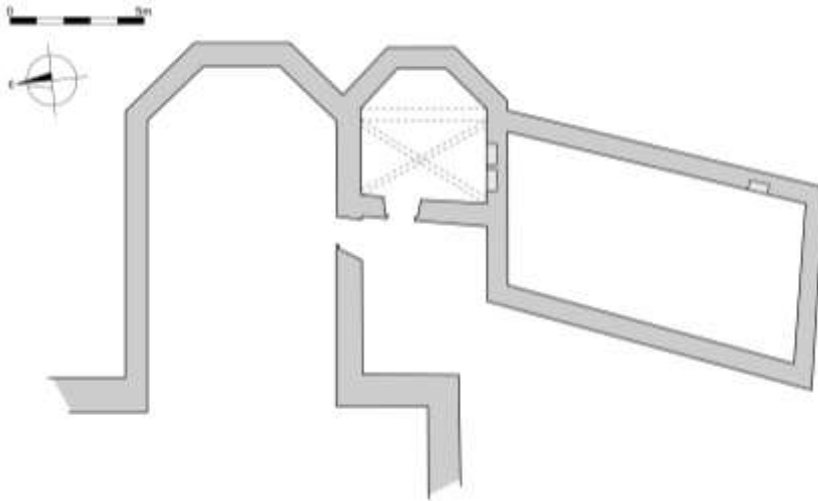
4. ábra. Sopron, ferences templom. Kápolna és káptalanterem 1260 körül

A kápolna építésekor már számoltak a templom létrejöttével is – hiszen közös az egyik faluk – de a szentély beboltozását még nem tervezték, hiszen nem építettek támpillért. A kápolna maga boltozott volt, bordái a konzolok tanúsága szerint egyszerűek, talán élszedettek lehettek. A boltozatsarkokat alátámasztó konzolokat vörös csíkkal festették körbe. A diadalív is egyszerű heveder volt, alá a hevedereknél szélesebb konzolokat készítettek. A kápolna szentélyének az alaprajza sokszögletű volt a feltárt alapfalak tanúsága szerint (1. ábra). A boltozatát nem ismerjük. A szentélyben tört kövekből falazott oltármenza állt, egy lépcsőfokon. A kápolna hajójának a boltozatát alátámasztó konzolok közül

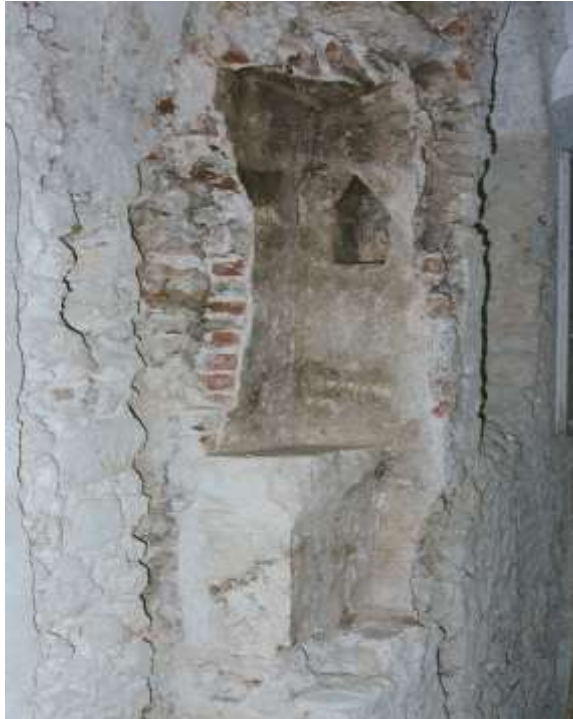
5. ábra. Sopron, ferences templom.
Falfülke a legkorábbi káptalanteremben. Fotó: Nemes András

mai múzeum-bolt helyiséget is magába foglalta. Ennek a teremrésznek az északkeleti sarkában megmaradt egy fülke töredéke, a helyiség járószintjéhez képest viszonylag magasan. Mivel közösségi célú helyiségről van szó, felolvasófülkéként azonosítottuk – jobb híján (5. ábra). A fülkétől keletre húzódó falat 1780 körül, a barokk lépcső építéskor a járószintnél is mélyebbre bontották vissza. A fülkét köpenyfal mögé rejtették, az így kialakított falpillér a barokk boltozatot tartja. A káptalanterem 1260 körül egyterű volt, a keleti oldalon még nem álltak kápolnák.

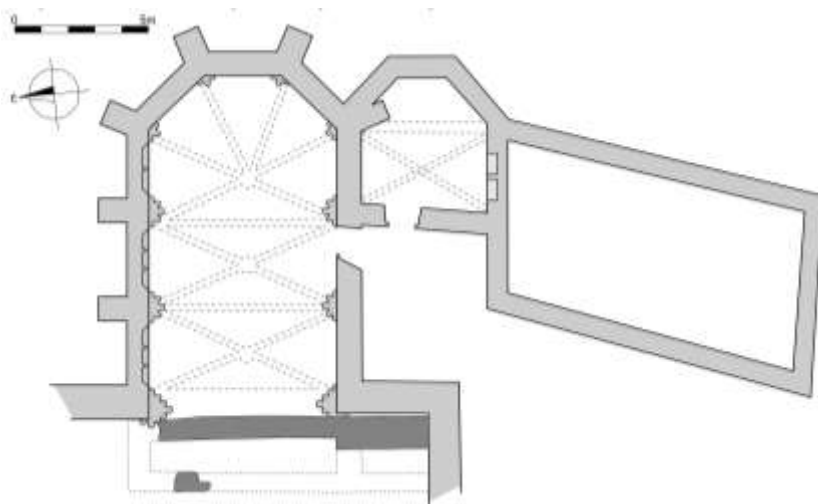
6. ábra. Sopron, ferences templom. Kápolna és káptalanterem 1280 körül. A sötétebb tónusú alapfalak az egykori szentélyrekesztő (lettner) alapozását jelölik.

1280 körül (6. ábra) termódosulás történt a templom építésében. Az új elképzelés szerint a szentélyt a ma is fennálló bordás keresztboltozattal boltozták be. Ennek gyámolítására támpillérekre volt szükség. Ezért a már fennálló kápolna terébe a diadalív vonalába beleépítették a szentély délkeleti támpilléret. Ez a megoldás a kápolna terét jelentősen megváltoztatta, de még hosszú évszázadokig így használták. Ennek a támpillérnak a déli oldalában szentségházat alakítottak ki. A fülke hátfala és az ajtót tartó csaplyukak a kváderekben megmaradtak.

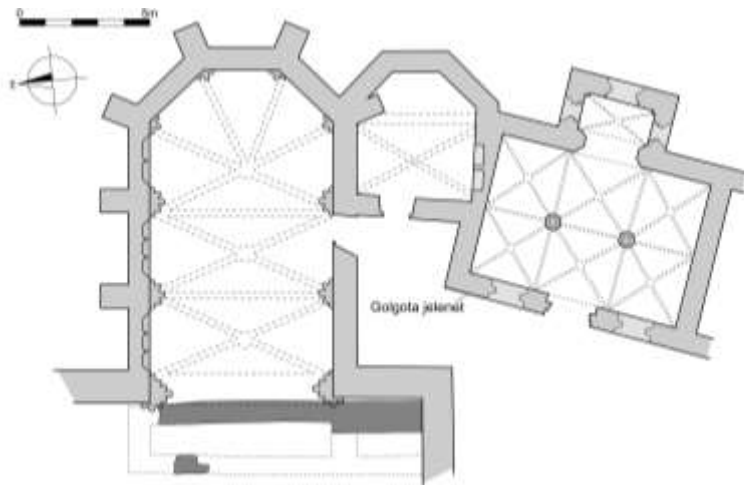
7. ábra. Sopron, ferences templom. Kápolna és káptalanterem 1340 körül

1340 táján (7. ábra) a káptalantermet a mai formájához már közel hasonlóra alakították át. Új déli falat kapott, a korábbinál közel három méterrel északabbra. Az északi falát pedig jelentősen megvésték, az északnyugati sarkát újra is építették.¹¹ Erre azért volt szükség, mert a korábbi tér sarkai nem derékszöveget zártak be, a terem alaprajza trapezoid volt, a bordás keresztboltozatok kialakításához pedig szabályos, derékszögű sarkokkal bíró tér létrehozására volt szükség.

Ekkor építették meg a boltozatot tartó két szabadon álló, nyolcszögletű pillért, valamint a középső kápolnát három ablakkal. Ennek a kápolnának a keleti ablaka olyan volt, amilyennek ma látjuk, a két oldalsó ablaknak akkor még külső bélletprofiljai voltak. Ezeket nem sokkal később lefaragták (2–3. ábra). Ha figyelembe vesszük, hogy a templomhajó déli oldalának keleti ablaka – formája tanúsága szerint – már a 14. század elején készülhetett,¹² akkor azt kell mondanunk, hogy a kápolna–templom–káptalanterem tömbjén 1260 tájtól egészen

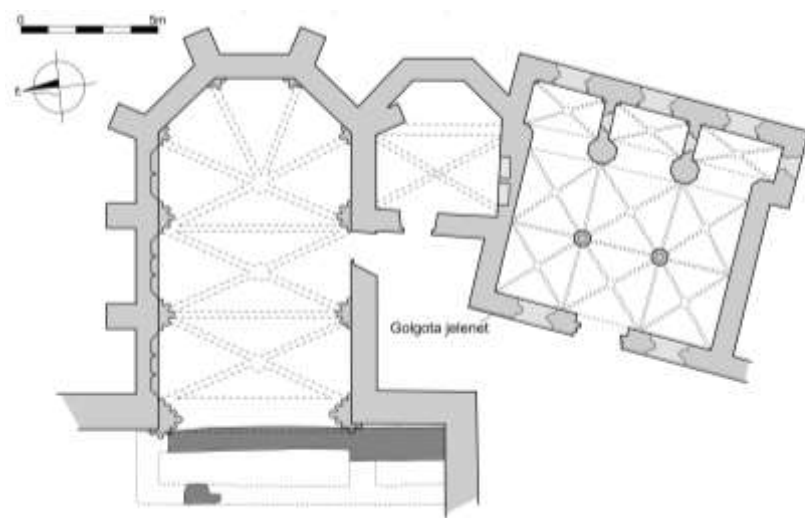
8. ábra. Sopron, ferences templom. Kápolna és káptalanterem 1360–1400 körül

1360 és 1406 közt (8. ábra) a káptalantermet további két kápolnával bővítették.¹³ Először az északi kápolnát építették fel. Áttörték a terem keleti falát, a középső kápolna északi falát megvésték, elvékonyították, hogy nagyobb teret nyerjenek. Az új kápolna északi falát a 13. századi, ös-kápolna poligonális szentélyfalához építették hozzá. Ezt a 2011-es kutatás egyértelműen bizonyította.

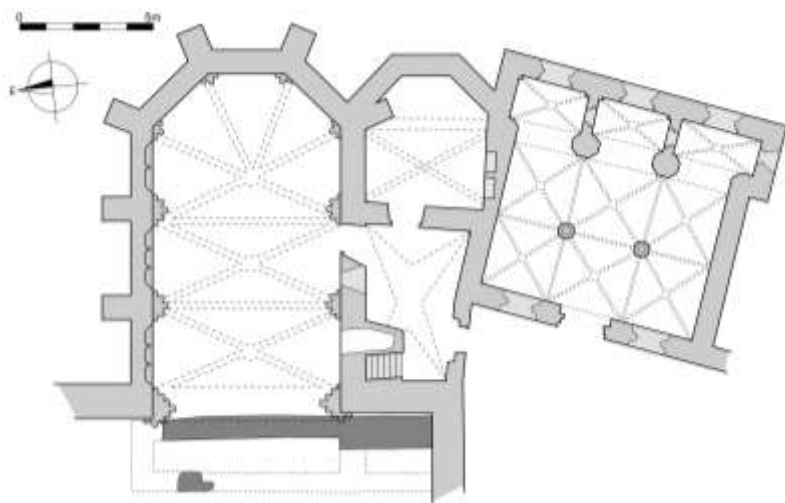
9. ábra. Sopron, ferences templom. Kápolna és káptalanterem 1450 körül

A 15. század közepe táján (9. ábra) falképekkel látták el a káptalanterem mellékkápolnáit. Az északi kápolnában figurális falképek, a déliben függőymintás falfestés töredékeit láthatjuk. Ugyanekkor kifestették a boltozati bordákat és a középső nagy térrel összekötő hevedereket is.

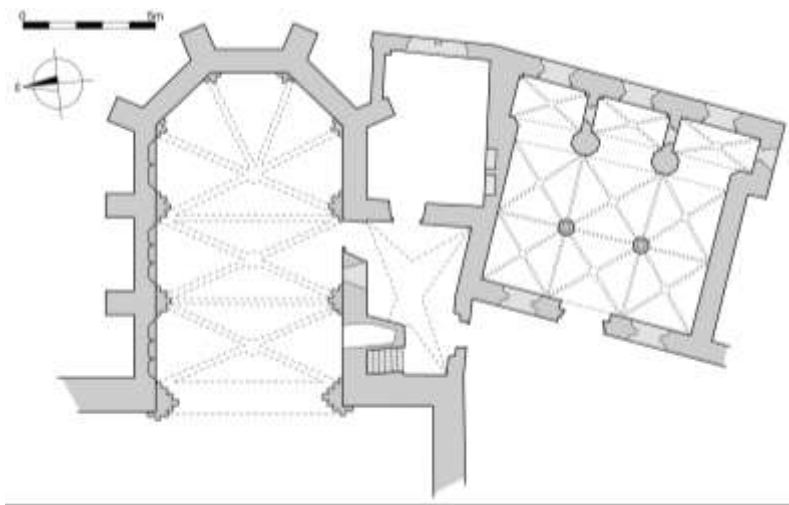
10. ábra. Sopron, ferences templom. Kápolna és káptalanterem 1661-ben. A szentélyrekesztő lebontása is erre az időszakra tehető.

1661-ben sekrestyévé alakították a középkori kápolnát (10. ábra). A ferencesek ekkor azt kérték a város tanácsától, hogy engedélyezze számukra a kolostor falának kiegyenesítését, a már meglévő homlokvonalhoz igazítását.²⁴ Az engedély birtokában lebontották a poligonális szentélyt és fél-egy méterrel keletebbre helyezték a homlokzati falat, felhasználva a középkori kvádereket, benne 1661-es évszámmal ellátott kökeretes ikerablakot helyeznek el. Az ablak későreneszansz-korabarokk díszítést kapott. Ugyanekkor az új sekrestye padlózatát is megemelték, a kolostor járószintjéhez igazították. Ekkor került a föld alá az egykori kápolna vörös mészköből készült küszöbe is. A sekrestyét téglával burkolták.
