Az elmúlt években izgalmas múltú, hánytatott sorsú épülettel, a Rózsa utcai volt Nap fogadóval és történetével volt szerencsém foglalkozni. Az alábbiakban az épületegyüttesrel kapcsolatban napvilágra került múltbeli részleteket és az általunk elképzelt jövőt, a revitalizáció egyik lehetséges útját szeretném bemutatni.<sup>1</sup>

A műemléki védettségű épületegyüttes a Rózsa utca – és az egész környék – egyik meghatározó jelentőségű kulcsépülete, az egykori serfőzdéből kialakított hajdani „Arany nap fogadó” helytörténeti jelentősége is igen nagy.<sup>2</sup> Az épület (Rózsa utca 5., korábban 6. sz.) Sopron belterületén, a külső várfallal védett Bécsi fertályában található, a terület beépítése nagyjából egykorú a Belvároséval. A Rózsa utca német neve Rosengasse („Rasengasse”), első említése egy 1414-ben kelt oklevélből ismert: ebben az időben minden bizonnyal már házak határolták.

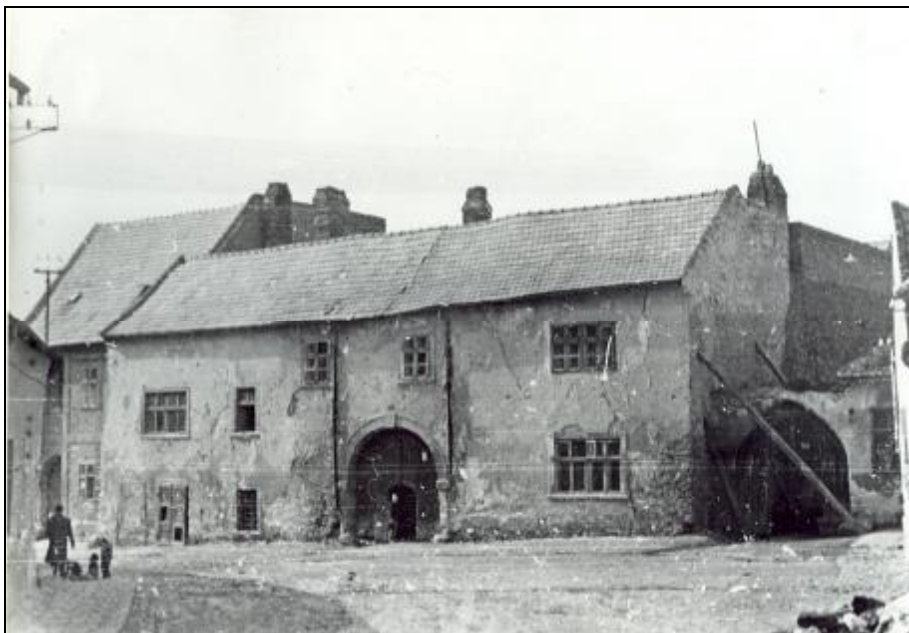
1. ábra. Sopron, Rózsa u. 5., 1960 előtti állapot

Az utcai és udvari homlokzat is többször átalakult: az eredetileg eltérő magasságú homlokzati szakaszokat (amely a nyílászárók eltérő magasságaival együtt a több ütemű építésre utal) – valószínűleg a 19. század második felében – egy szintbe hozták. Az épület nyílászáróinak nagyobb részét kicserélték: a „hatosztású” kifelé-befelé nyíló barokk ablakok helyett sok helyen „akasztófa osztású”, egyesített gerébtokos ablakokat építettek be. Minden bizonnyal ekkor cserélték ki az utcai homlokzat emeleti kettős barokk ablakait a historizmus építészetére jellemző ikerablakokra (3. ábra).
