Előzmények

Sopron belvárosának műemléki helyreállítása az 1960-as évek elejétől 1990-ig lezajlott. Ezt a sommás megjegyzést sok mellékmonddal és megjegyzéssel lehetne bővíteni, de tanulmányunknak nem ez a célja. Az egyik legfontosabb épület, a Zichy-Mesko palota a helyreállításból, műemléki rekonstrukcióból azonban kimaradt. Az 1960-as évek elején, 1961 és 1964 közt történt meg az épület felújítása, de úgy, hogy a lakókat nem költöztették ki. Az újravakolás, burkolatcsere, vizesblokkok kialakítása lakottan történt. Ez a beavatkozások mértékének is korlátot szabott.¹ Ennek a felújításnak az eredményeként került napvilágra az Új utcai homlokzaton az a gótikus ablaktöredék, melyet Szakál Ernő talált meg, és mutatott be.²

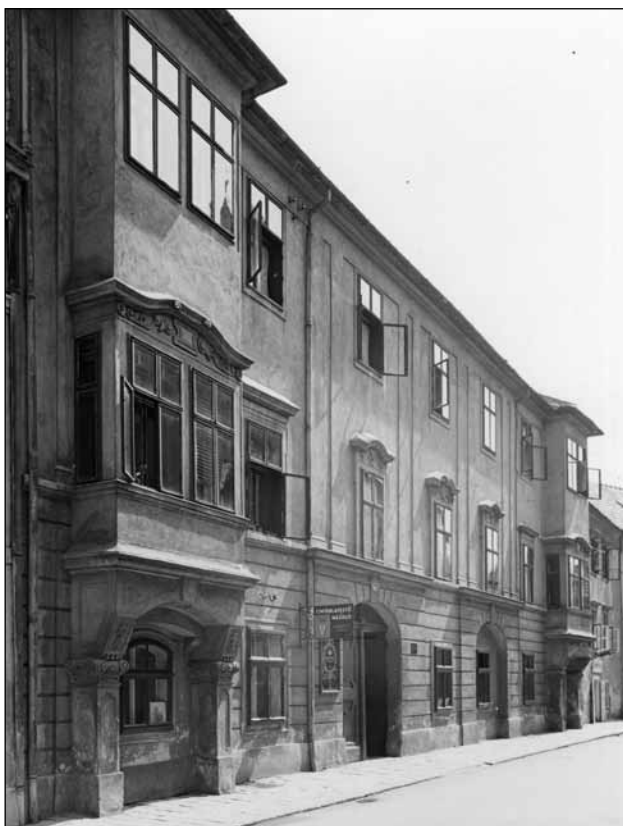
1. kép. A palota Kolostor utcai homlokzata a két világháború között, Soproni Múzeum, Fotótár 23 566

Az épület első műemléki helyreállítását meghatározta, hogy a város akkor még változásokkal nem bírt, s a helyreállítás helyiségről helyiségre folyt. Ennek a következménye, hogy a palotában nem került sor rendszeres fűdémcserekre, azaz a 18. századi csapogerenda kivételű vízszintes fűdém szerkezetek túlnyomórészt máig épek, a rajtuk lévő stukkódíszítésekkel egyetemben. Ez ritkaság a belvárosban, mert a következő évtizedek radikális megújításai igen sok ilyen szerkezetet cseréltek vasbetonra. Az akkori helyreállításnak ilyen korlátozott lehetőségek mellett a fő feladata a hiányzó fürdőszobák és WC-k pótlása volt csupán, ezek az eredeti diszpozíciótól ma is könnyen elkülöníthetők (1. kép).

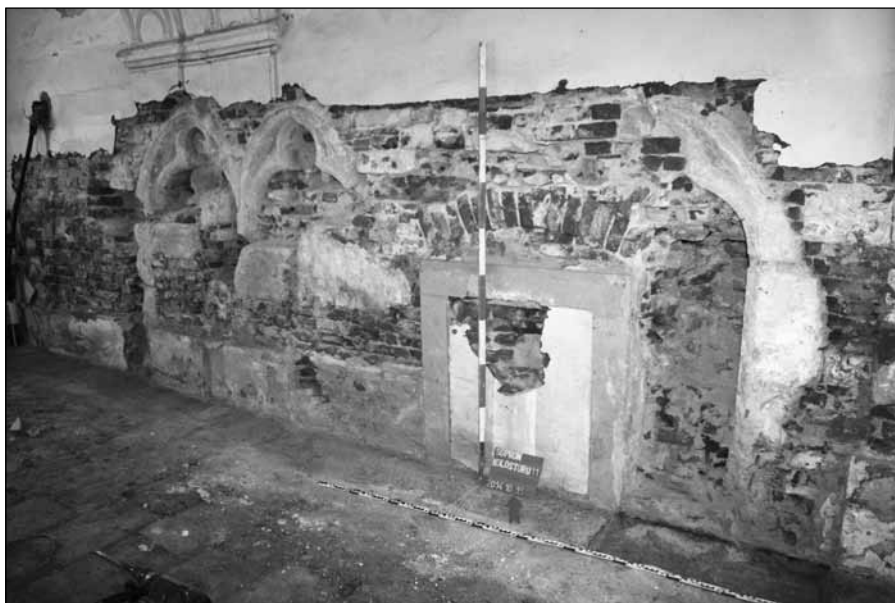
2. kép. A kapualj feltárt ülőfülkéi. Fotó: Nemes András

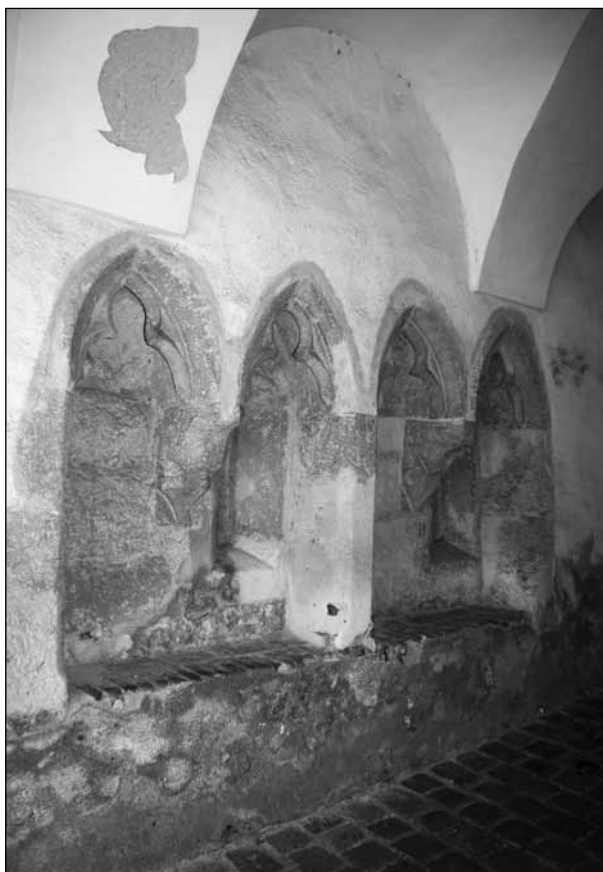
3. kép. Helyreállított ülőfülkék a Szent György u. 14. kapualjában. Fotó: Nemes András

A felmérések tanulmányozásakor a falvastagságok segítséget nyújtottak a barokk, vagy annál korábbi falszerkezetek vizsgálatához. Így tűnt fel, hogy az épület Új utcai szárnyában, a díszterem melletti tengelyekben, de az udvarra eső traktuson, a környezetükhöz képest jóval erősebb falak maradtak fenn, az első és a második emeleten is. Ezek a falak a padlástérbe is felnyúltak. Ennek a tömbnek a vizsgálatára ekkor, 2014-ben még nem kerülhetett sor. A falkutatás és a régészeti feltárás szeptember 24. és október 31. közt zajlott le. A Kolostor utcai kapualjban nagyon gyorsan kiderült, hogy mindkét oldalon iker ülőfülkék találhatók a barokk köpenyfal alatt. Sajnos, a fülkék nem teljes épségükben maradtak fenn, mert a külső fűtőnyílásokkal roncsolták azokat. Összesen 4 pár fülkét tártunk fel. Több nem is volt a kapualjban. (2. kép, 1. ábra) Befalazásukban középkori és kora barokk, másodlagosan felhasznált kőfaragványokat találtunk. Utóbbiak egy loggia oszloprendszeréhez tartoztak. Okker színnel festett lábazat és oszloptörzs került ki a fülkék falából, de több darab még ma is a falban található. A fülkék analógiáit a Szent György u. 14. kapualjában láthatjuk. (3. kép)

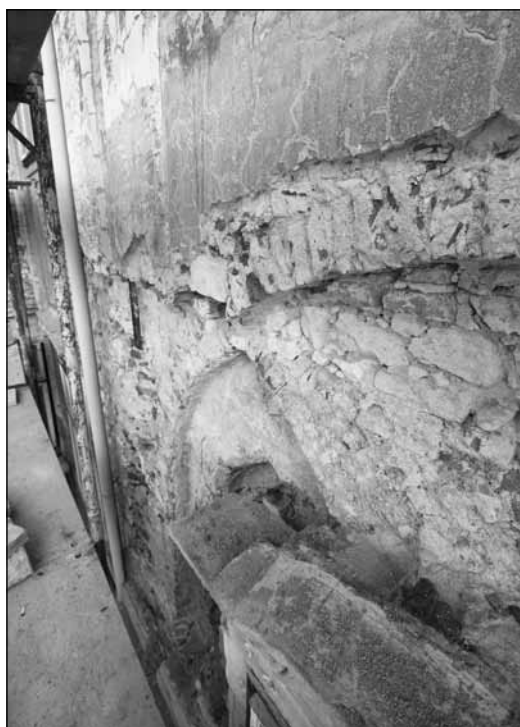
4. kép. Kapcsolt ablak töredéke feltárás közben a Kolostor utcai homlokzat első emeletén. Fotó: Nemes András

Az első emeleten, a kapu tengelyében kapcsolt ablak töredékei kerültek elő a köpenyfal mögül. A Sopronban számos épületen előforduló megoldással találkozhattunk itt is, ám bemutatására nem volt lehetőség, mert a fal vastagsága nagy mértékben lecsökkent volna, statikai veszélyeket rejtve magában.⁶ (4. kép, 2. ábra)

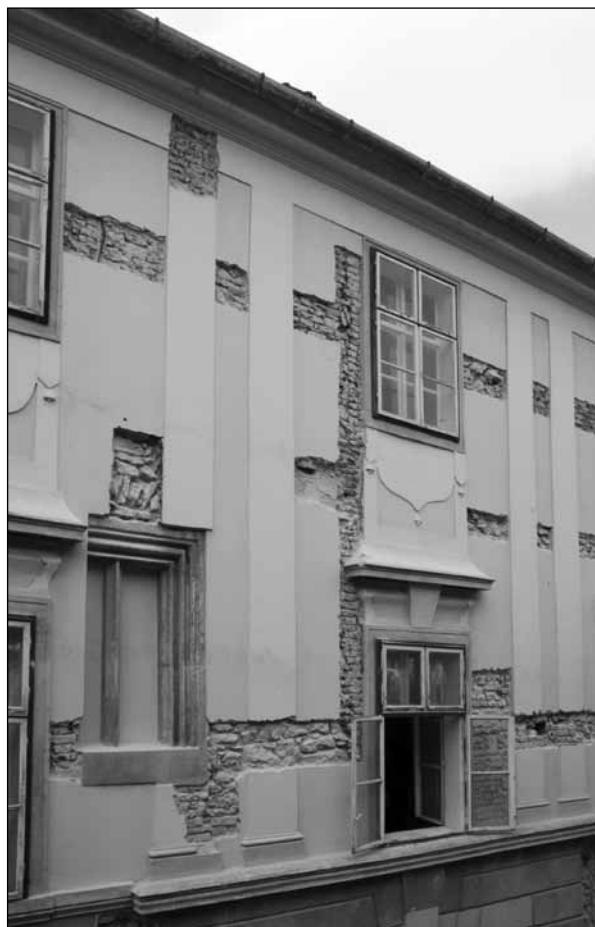
6. kép. Az Új utcai homlokzat a 2017-es kutatás után, az 1964-ben megtalált középkori ablakkal

Az Új utcai homlokzaton nagyon erős 17. és 18. századi átépítések nyomai jelentek meg. Úgy tűnik, hogy a mai homlokzatvonal csak a 17. században alakult ki, de alacsonyabb párkány- és gerincvonallal. A második emeleti ablakok derékmagasságában boltíveket és azok töredékeit találtuk meg. Ezek a barokk palota előtti, már kétemeletes épület 3. szintjének ablakíveit jelezték. (6. kép) Az Új utcai kapualjat csak a 18. században építették, a jobb közlekedés és a szimmetria kedvéért. Az utóbbi szempont a Kolostor

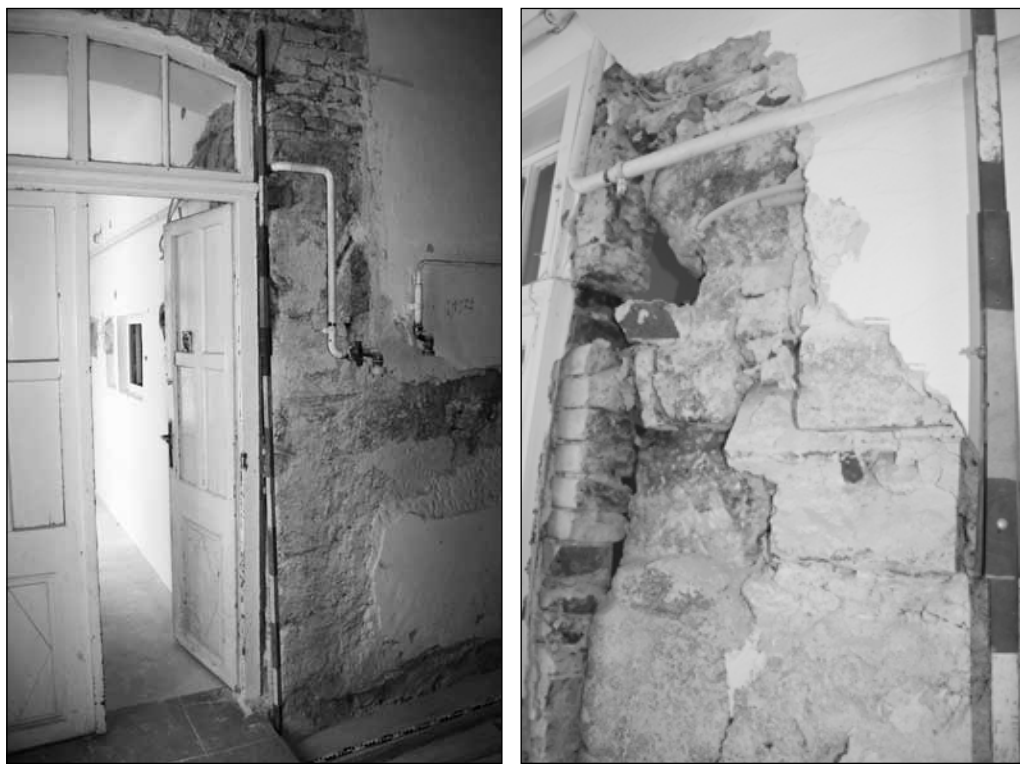
7. a,b kép. A lakótorony DNy-i és ÉNy-i sarka a második emeleten – feltárás közben. Fotók: Nemes András

sarkok az első és a második emeleten is jelentkeztek.¹³ Ezekből a maradványokból egy korábbi lakótorony léteire következtethetünk, amelynek léteire a történeti források alapján már Mollay Károly felhívta a figyelmet, azonosítását pedig Dávid Ferenc végezte el az első soproni városházként.¹⁴ A torony szintjei nem maradtak meg. A barokk boltozatokkal, valamint az 1970-es években épített vasbeton födémmel nyom nélkül megsemmisítették ezeket¹⁵ (7.a és 7.b kép).

¹³ A torony alapjai a mai udvari járósínt alatt -80 cm mélységig követhetők voltak. Itt még meszelés látható a nyugati oldalon. A torony négy falából a legkevesebb a földszinten maradt meg, mert a kapualj, az istálló és a két kocsiszín kialakításával az északi, a nyugati falat teljesen megsemmisítették, a kelti és déli falból pedig csak sarkok maradtak. A toronyhoz az első emeleten déli irányban még egy helyiség tartozhatott, mert itt azzal egybeépítve falcsontot találtunk, mely a díszterem ÉNy-i sarkába csatlakozott be. Itt megszakadt. Feltételezzük, hogy a nyúlvány a földszinten is megvolt.

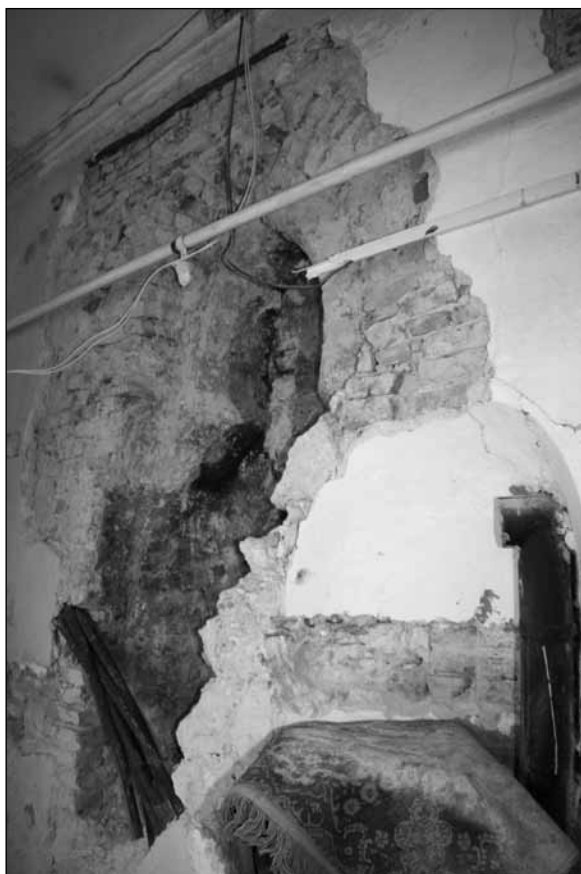
8. kép. Kapcsolt, lépcsős ablak maradványa a Kolostor utcai szárny első emeletének folyosóján.

Az épület másik fontos középkori csomópontja a Kolostor utcai kapualj fölötti, első emeleti helyiség. A 2014-ben, a homlokzaton megtalált kapcsolt ablak maradványát itt is feltárhattuk. Ehhez a helyiséghez faburkolat tartozott, amiről szintén tudjuk, hogy Sopronban, a középkori lakóházakban gyakori volt.¹⁶ A nyugati szárny első emeletéhez az udvar felől boltozott folyosó, vagy függőfolyosó tartozott, hátfalában legalább két egységnyi (iker) kapcsolt lépcsős ablakkal. A folyosó keresztboltozatának indítását és homlokíveit is feltártuk (8. kép, 4. ábra).

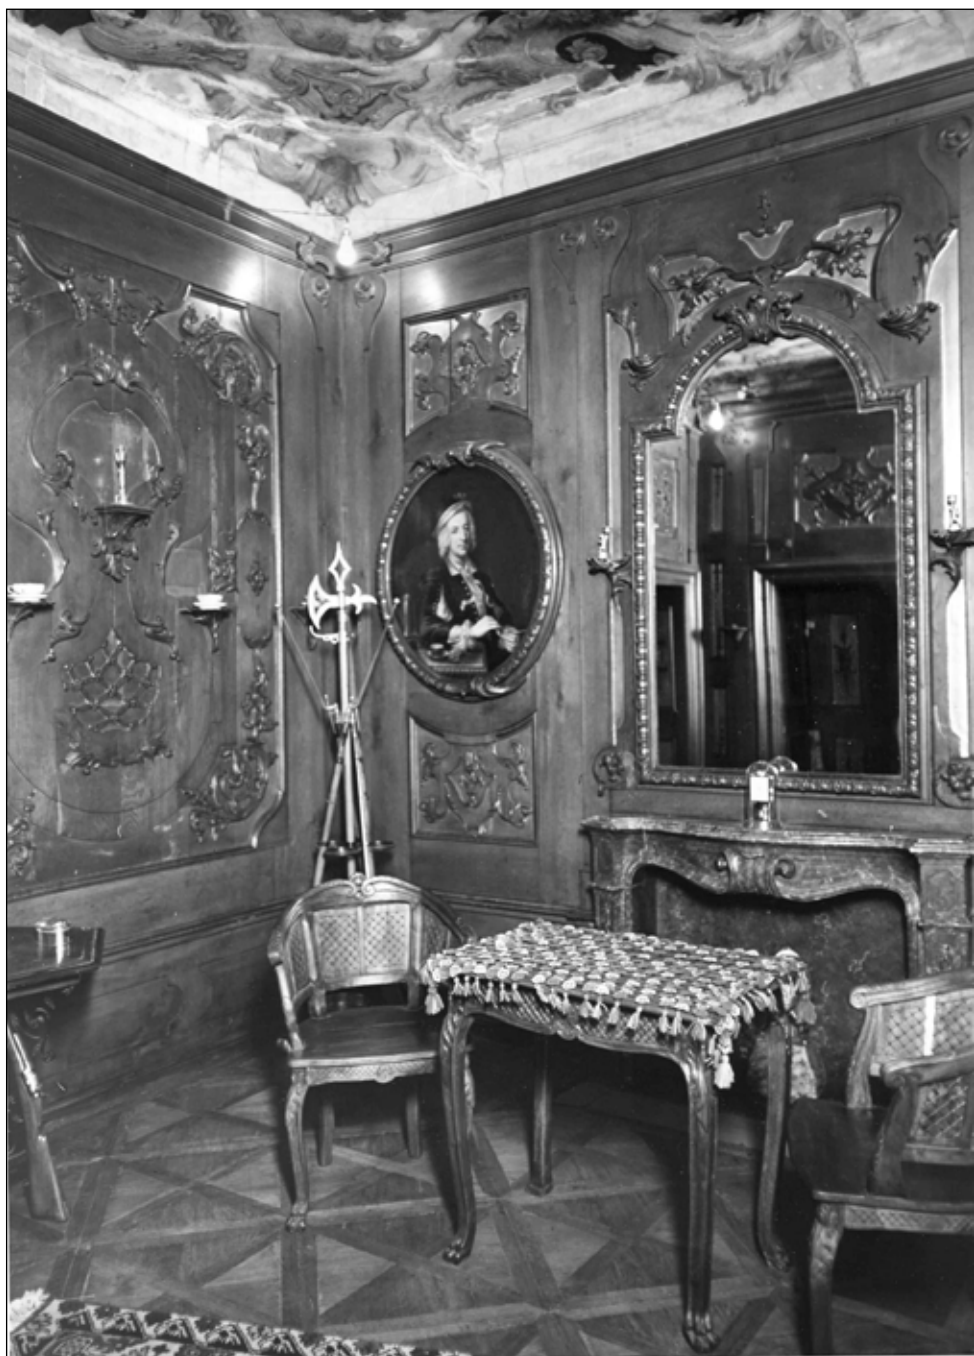
10. kép. A porcelánkabinet archív fotója. Soproni Múzeum, Fotótár 23 569

Mindezekhez a belső terek díszítésének hierarchiáját kellett meghatározniuk, s azt következetesen alkalmazniuk a boltozatok és síkmennyezetek stukkó-díszének egyszerűbb vagy díszesebb alkalmazásával, az ajtók és lakatosmunkáik ugyanígy osztályozott kialakításával, s föltehetően, bár ennek már sok helyütt megszűnt a nyoma: a burkolatok anyagának és formáinak az osztályozásával. S az így a ház egészére kialakított rend csúcsára helyezték a művészi effektusokat: a festett és szobrászi munkát, a falburkolatokat. (10. kép)

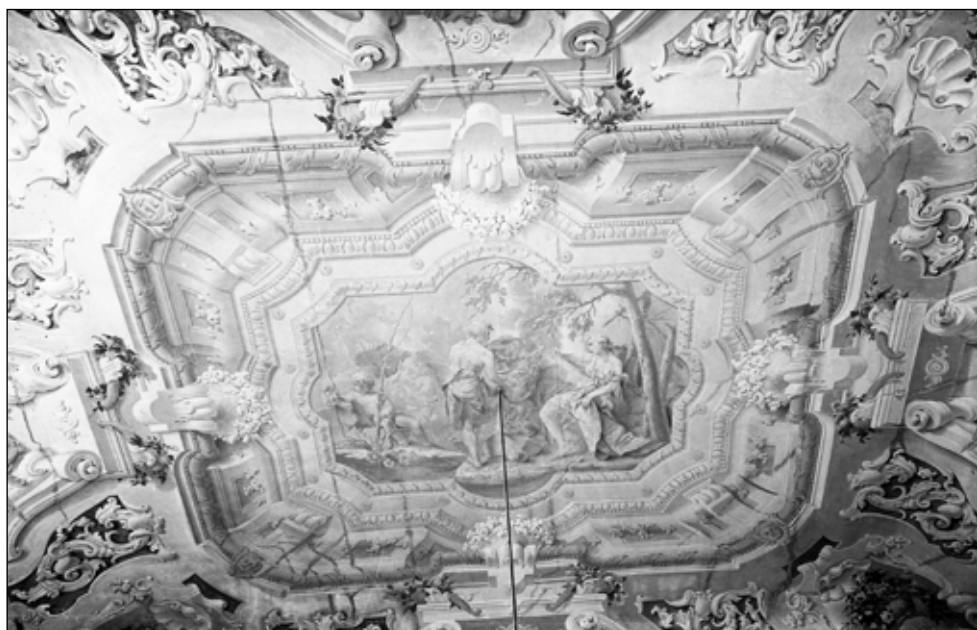
11. kép. A díszterem mennyezetképe. Soproni Múzeum, Fotótár 16 396
