## Az aquincumi helytartói palota szondázó jellegű kutatása az Óbudai (Hajógyári)-szigeten

## Test excavations at the Aquincum Governor's Palace on the Óbuda Hajógyár Island

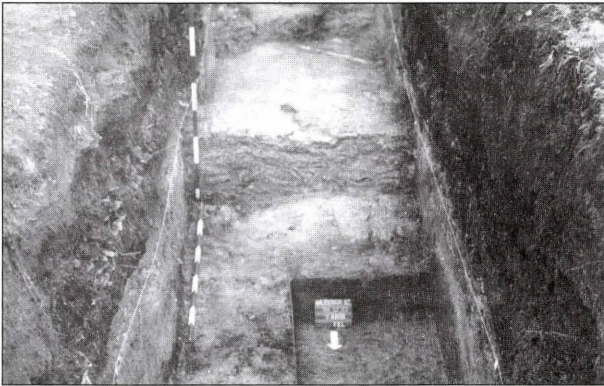
12. kép

zárófal felmenő részének szélessége 1,3 m, a fehér, habarcsos járószint felett 0,75 m magasan maradt meg. A toronyfal vastagsága 1,1 m. A toronyfaltól délre 15 m-re, 1 m széles, kváderes, homokkőből falazott, téglaljú, kelet–nyugati irányú csatornát dokumentáltunk. A déli zárófal az eddig ismert palota legdélebben feltárt falától 228 m-re, a toronyfal 235 m-re, a csatorna 250 m-re van. Itt a nyugati szigetrészen az újkori salak- és sóderréteg vastagsága 1,1–2 m között volt.

as well as the inner walking surface were found in the southernmost test trench (Figure 12). The upper width of the closing wall was 1.3 m. It was preserved to a height of 0.75 m above the white, mortar-covered walking surface. The thickness of the tower's wall was 1.1 m. A 1 m wide channel, running east to west, was documented some 15 m south of the tower. It was built on a brick foundation from dressed sandstone blocks. In relation to the previously known southernmost part of the Governor's palace, the southern end wall falls 228 m to the south. The tower's wall is located 235 m to the south while the channel lay yet a further 250 m to the south. The
