Településszerkezet kutatása az aquincumi katonavárostól északra

(Budapest, III. ker., volt Filatori gát HÉV állomás, Hrsz.: 19242)

Research into the settlement structure north of the Aquincum Military Town

(Budapest III, former Filatori gát HÉV station, Lot reg. no.: 19242)

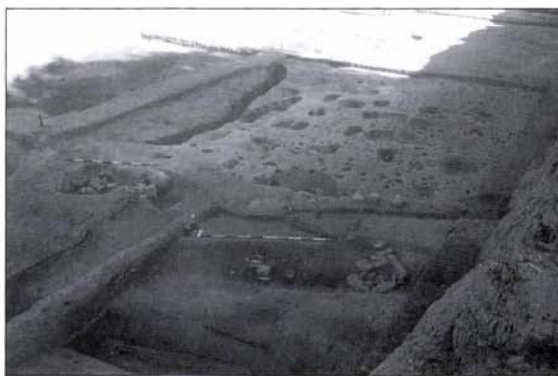
2. kép: A korai római kori objektum északi védművének egy szakasza a kivezető utat jelző cölöprács rendszerrel

Fig. 2.: A stretch of the defence works of the early Roman period feature with the post grid system that showed the outward leading road

kivezető út biztonságát a vizenyős területen cölöpökre emelt útszakaszokkal biztosították. A sűrű cölöprács szerkezet nyomát a védműtől északra két helyen is megtaláltuk. (2. kép) Az objektum belső építményeire továbbra is csak néhány, többnyire izoláltan jelentkező elszíneződés utal. A maradványokat részben a későbbi római kori kőépület és a hozzá tartozó egyéb építményekkel, részben pedig az avarkori falu házaival alaposan megbolygatták.

made use of a natural water course. It was bordered by a palisade wall on its southern side. We found the northern gateway of the fortifications, indicated by post holes fit for larger bunches of posts. The security of the road leading out of this feature was provided by road sections raised on posts over waterlogged stretches. Traces of the dense post grid were found at two places north of the fortifications. (Fig.2.) Only a few, usually isolated discolorations provided hints as to the buildings inside this feature. The remains were badly disturbed partly by a later Roman period stone building and other buildings attached to it and partly by the houses from an Avar village.

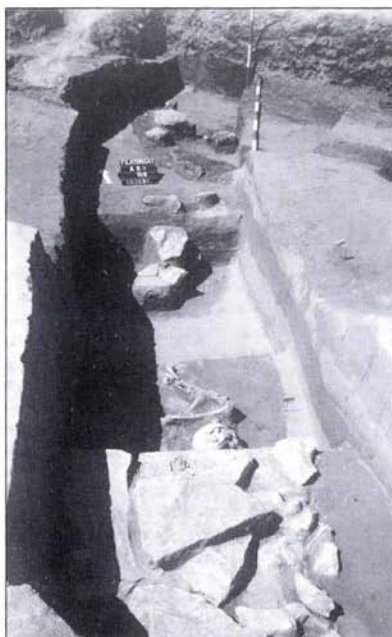
3. kép: Római kori köcsatorna torkolata a természetes vízfolyásba (Radl árok)
 Fig. 3.: Mouth of the Roman period stone sewer at the natural brook (Radl channel)

Among the remains from later phases of the Roman period, further details of the stone sewer running northwest from the stone building which was probably a bath. We could observe the mouth of the stone sewer in the bed of a natural brook (the former Radle channel), which carried waste water to the Danube.

eredményként értékelhető, hogy rögzíthettük a köcsatorna torkolatát a természetes patak medrére (egykori Radl árok), amely a használt vizet a Dunába vezette. (3. kép) A múlt évben előkerült apszisos épület alaprajzát is kiegészíthettük, s építéstörténetéhez is új adatokat nyertünk. Bizonyossá vált, hogy legalább egyszer átépítették, s a korábbi periódusban feltehetőleg két apszisos helyiséggel bírt. Újabb bizonyítást nyert folyóvízzel történő vízellátása is a boltozott, habarccsal kikent vízvezető csatorna további részleteinek feltárásával. (4. kép) A római kori topográfia szempontjából fontos adat, hogy az épületet, annak első periódusában nyugaton kísérő út nagyjából a korai római kori út nyomvonalában helyezkedett el. Az épület alatt helyenként előkerültek a legkorábbi római kori periódushoz tartozó objektumok, melyek közül a mélyebbek, amelyek laza betöltésükkel veszélyeztethették volna a kőépület statikáját, igen kemény, fekete, vízzel iszapolt betöltéssel rendelkeztek.

(Fig.3.) This is regarded as an important topographic and geographic result. The ground plan of the building with an apse could also be completed, and new data were obtained concerning its construction history. It has become clear that it was reconstructed at least once, and it probably had two rooms with apses in the early phase. The excavation of more parts of the domed water pipe plastered with mortar

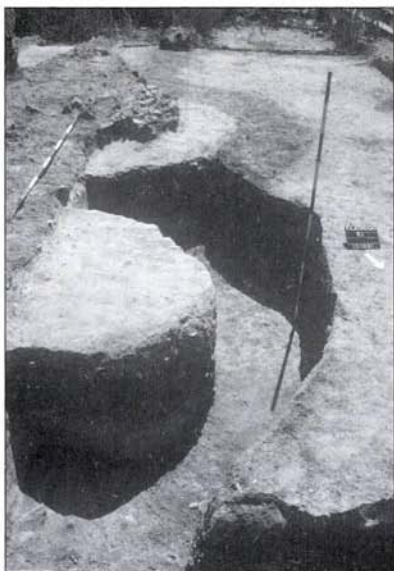
4. kép: A római kori fürdőépület apszisos nyugati traktusának kiszedett fala
 Fig. 4.: Western wing with apse from the Roman period bath

has verified that the building was furnished with running water. (Fig.4.) From the point of view of Roman period topography, it is an important piece of information that the road, which ran along the western side of the building in the first construction phase, approximately followed the path of the early Roman road. Features from the earliest Roman period could sometimes be noted under the building. The deeper lying ones, the loose fill of which could have unbalanced the statics of the stone building, contained a very hard, black, silted fill.

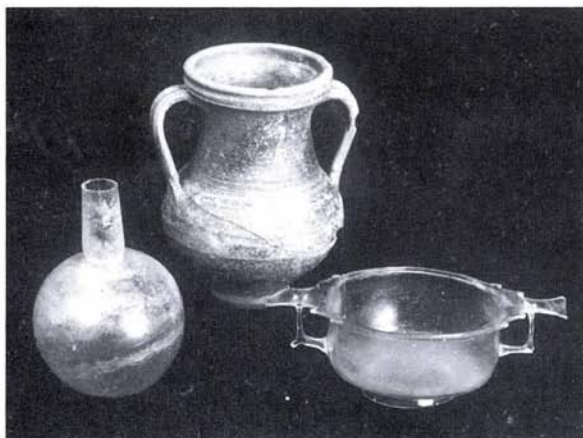
5. kép: Későrómai kori sírcsoport mellékletei

Fig. 5.: Grave goods from the late Roman group of graves

We could register new information related to the Roman period topography of the area, namely, the discovery of a detail of one of the southern sections of the so-called Kaszás dűlő – Raktárrét cemetery. The circa twenty-five inhumation burials from the 4th century were constructed in brick or were simple shaft graves. Some were “burial chamber” constructions bound with a mixture of mortar and pinkish brick powder. Most of the graves were disturbed. They were arranged in groups, with uniform grave-goods: clay and glass vessels, lamps, coins and few articles of wear. (Fig. 5.)

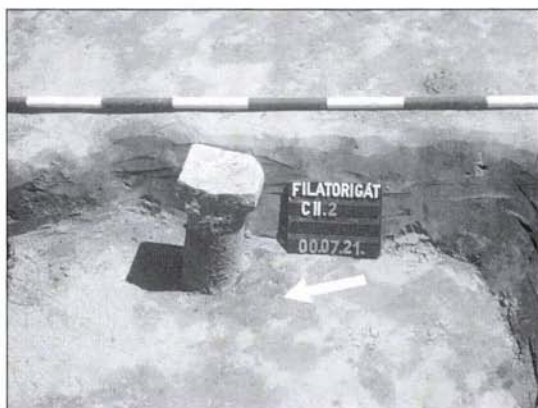
6. kép: Avarkori ház tűzhelye római kori oszlop töredékével berendezve

Fig. 6.: Oven of an Avar house furnished with a fragment of a Roman pillar

resték a természetes vízfolyás közelségét, s a partmenti házakból kis csatornák, lefolyók vezettek a patakba. A házak többségének északkeleti sarkában találtuk a többnyire elomlott tűzhely maradványát. A tűzhely építéséhez szívesen használták a közeli római kori épületek omladékának anyagát: egyenlő nagyságúra tört tégladarabokat, faragott kő, terrazzo és vakolatdarabokat. (6. kép) Ezek mellett azonban a késői avarkor jellegzetes fazekai, edénytöredékei, valamint sütőharang töredékei is előkerültek a tűzhelyek anyagából. Kiemelkedő jelentőségű az a tűzhely omladékából származó lelet, amely egy agyagból megmintázott emberfejet ábrázol.

period buildings for their ovens: brick fragments broken into regular sizes, fragments of ashlars, terrazzo and plaster. (Fig. 6.) In addition, characteristic pots, sherds and frying bell fragments of the late Avar period were discovered in the matrix of the ovens. The find depicting a human head, found in the ruins of an oven, is of exceptional importance. It was sculptured from clay and probably fired in the oven. (Fig. 7.) More research is necessary to clarify the back-

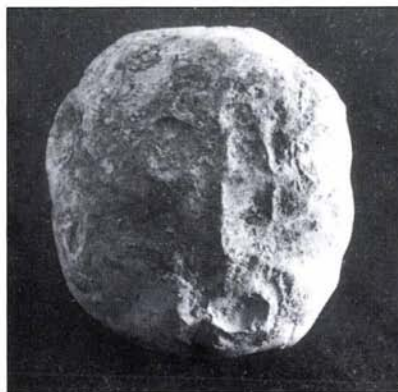
7. kép: Agyagból mintázott fej egy későavarkori ház tűzhelyének omladékából
Fig. 7.: Clay head from the ruins of an oven in a late Avar period house

(7. kép) Az avarkori „szobrászati alkotás” háttérét (gyermekjáték része vagy pedig a hitvilággal kapcsolatos jelentőség) a későbbi kutatás világíthatja majd meg.
