DIE REGULIERUNG DES BODROGS

(Auszug)

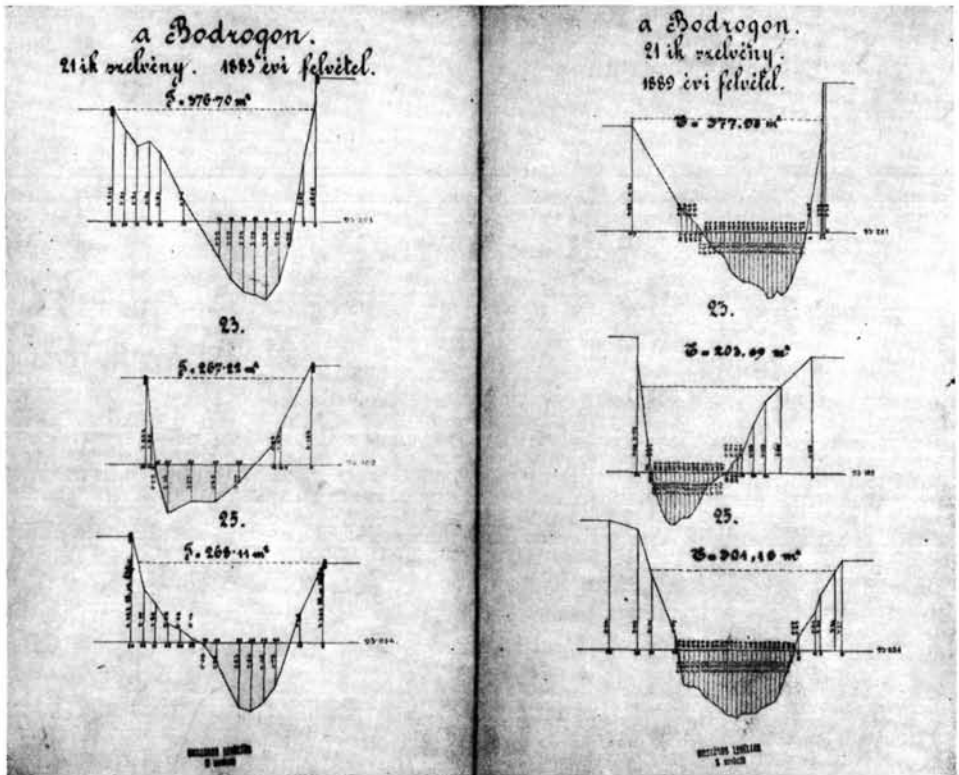
6. kép. A folyó nyilvántartása a szabályozás után
