A ZUBOGYI REFORMÁTUS TEMPLOM KUTATÁSA

FELD ISTVÁN

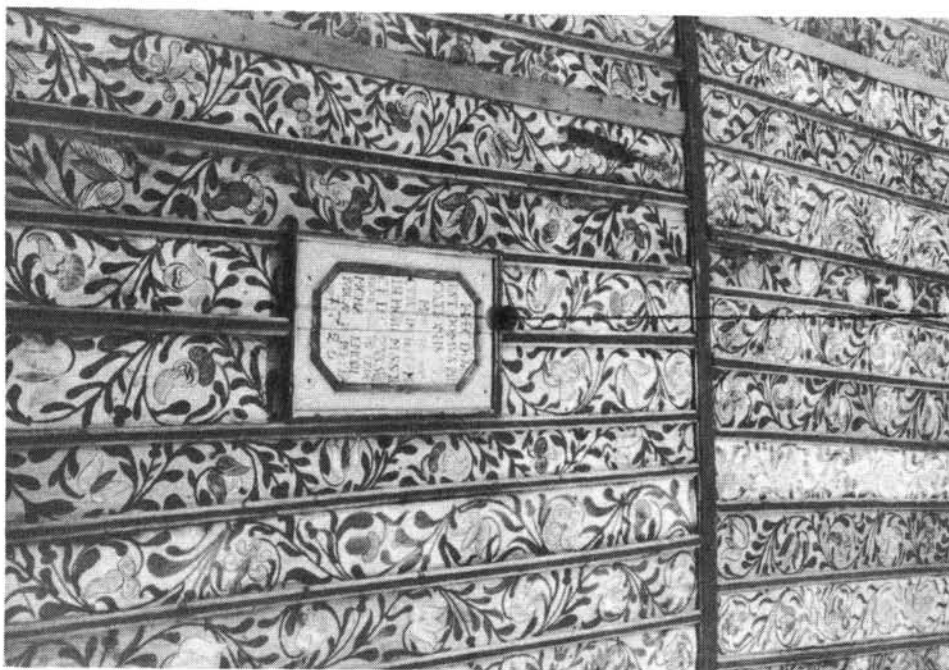
5. kép. A famennyezet részlete

A diadalív által két részre osztott festett famennyezet a templom hossz tengelyével párhuzamos deszkákból áll, melyeket profilos hézaglécek választanak el. Minden deszka önálló egységet alkot, az egyes deszkákon barna vagy fehér alapon hullámvonalban végigfutó leveles indákat találunk, makk, szegfű és más virágdísszel. A hajó mennyezet közepére egy eltérő keretelésű feliratos táblát erősítettek (5. kép). Felirata⁴:

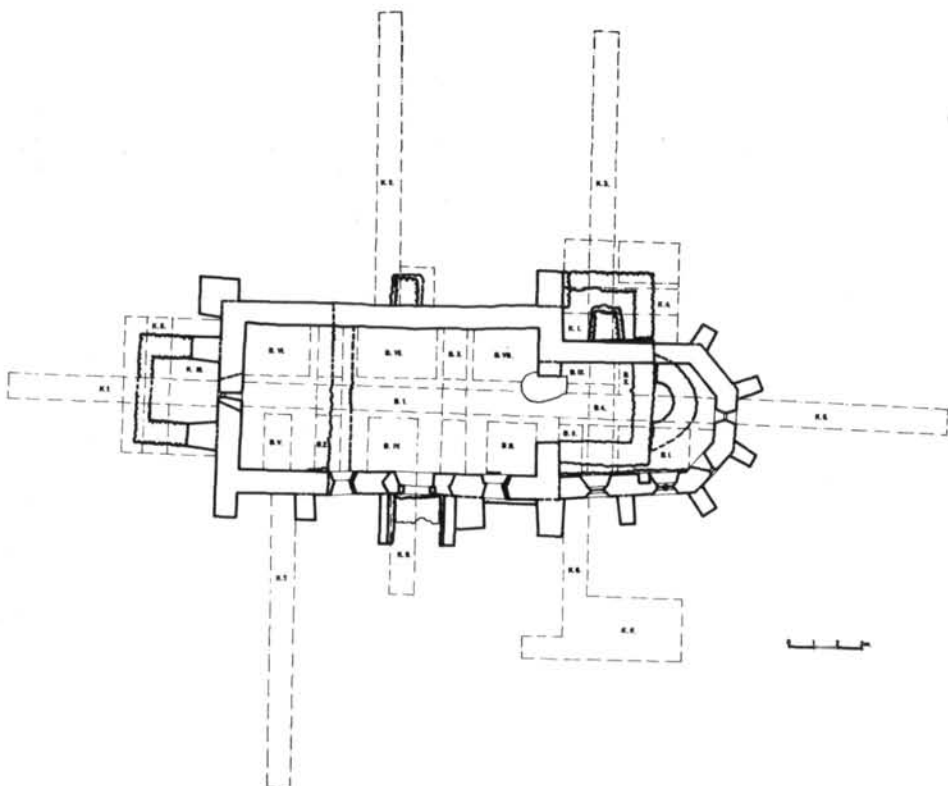
7. kép. A templom kutatási alaprajza

A kisméretű, torony nélküli, keletelt templom a falu központjában áll. Hajója nyújtott téglalap alaprajzú, melyhez egy keskenyebb, a nyolcszög három oldalával záródó szentély csatlakozik.² Ez a kapcsolódás aszimmetrikus megoldású: a szentély a hajó hosszirányú szimmetriatengelyéhez képest dél felé eltolt, s így annak déli fala mintegy a hajó falának folytatása. Ez az oka annak, hogy a templom két részét elválasztó, egyszerű félköríves diadalív nem a hajó tengelyében van (1. és 7. kép).

A templom alaprajza sok szabálytalanságot mutat: a hajófalak nem egyenesvonalúak, a szentély hosszfalai összetartanak és a támpillérek elhelyezése is csak ritkán sza-

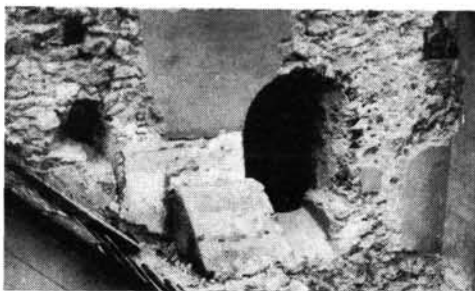
8. kép. A hajó déli falának keleti része kutatás után

re eső részén egy szürke, illetve egy hófehér habarccsal rakott falazatot találtunk, melyeket azonban egyformán egy velük egykorú, kemény, a habarccsal szinte összecementeződött, a falazat egyenetlenségeit követő vakolat borított. Ebben a falazatban, mely 4–4,5 m-es magasságban maradt meg, két, egykor valószínűleg félköríves lezárású, mindkét falsík felé rézsűsen szélesedő résablak maradványait találtuk meg. Az egyiket a mai ablak kialakításakor semmisítették meg, s így csak keleti kávája maradt meg az ívindítás

kis részletével és a könyöklő vonalával. Ugyancsak a keleti káva kis részletét bontottuk ki a nyugati félkörös ablakból, a másik fele ennek is elpusztult. Az egykor azonos formájú ablakok kávján is a leírt vakolatot találtuk, felette több meszelésréteg jelentkezett.²⁵ A belsőben az ablakok alatt egy vízszintes kötőgerendát figyeltünk meg a falazatban, felette a vakolaton falfestés csekély nyomait fedztük fel (8–9. kép).

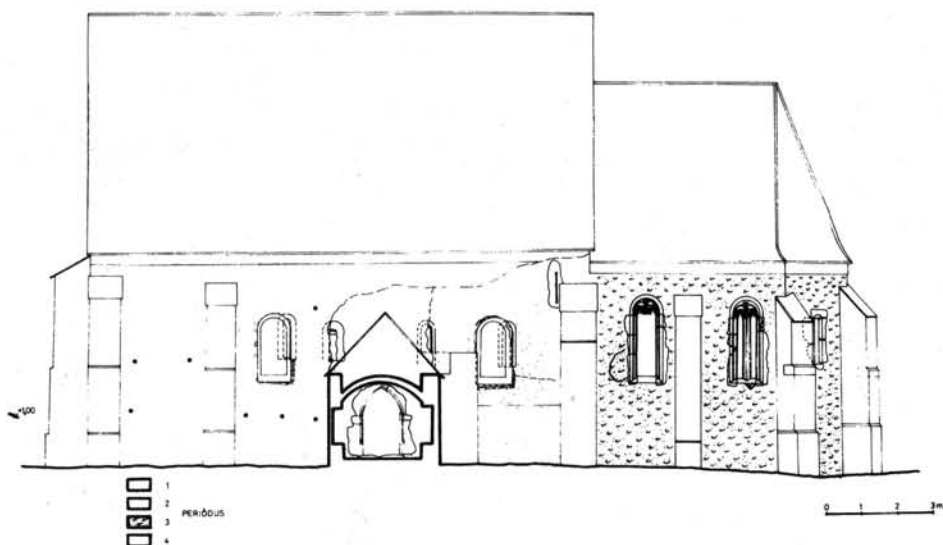
9. kép. A déli homlokzat felmérése a kutatási eredményekkel

A két mérműves ablakról megállapítottuk, hogy a fallal egyidősek, s a mérműn és az osztón kívül érdekes módon csak kávéinak függőleges részei vannak faragott kőből. Így nemcsak a könyöklő, de a félkörös lezárás is falazott. Ennek megfelelően az ablak felső és alsó része vakolt volt, s ezért a faragott kőfelületek – de legalábbis a káva – szintén vakoltak vagy meszelték voltak. A sárga homokkőből faragott kőelemek jó minőségű kőfaragómunkák, elhelyezésük azonban nem mindig sikerült szabályosan (9, 13. kép).

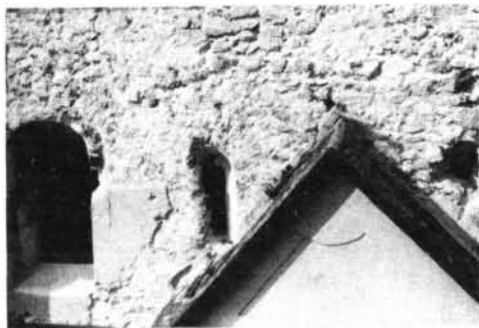
10. kép. A hajó déli falának nyugati része kutatás után

A nyugati résablak megmaradt kávájához a bejárat felett egy sárgásfehér habarccsal kötött falazat csatlakozott. A vele egyidős vakolat csak a külsőben maradt meg, ugyanis az előtér tetőszéke alatt 1935-ben nem verték le. Ez a vakolat átfut az említett ablakmaradvány felett, nyugat felé viszont függőlegesen megszakad, illetve befordul. Belebontva a falszövetbe, itt egy újabb résablak fele került elő. Ennek kiképzése részben eltért az előzőkétől, azoknál egyszerűbb, durvább munka, mérete azonban hasonló²⁶ (10. kép).

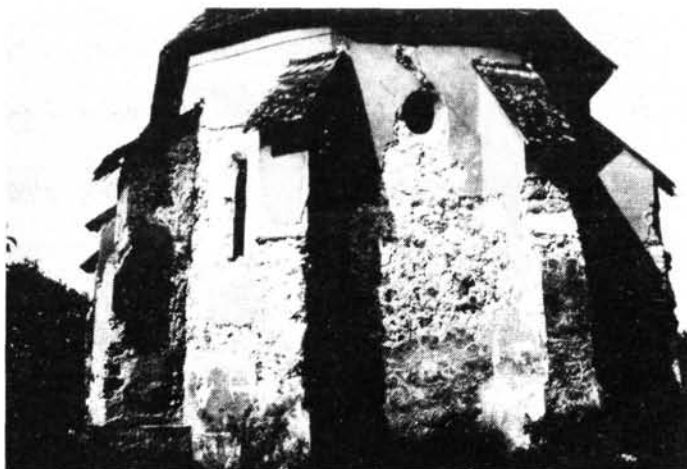
12. kép. A templom keletről kutatás után

A szentély falkutatása során kiderült, hogy az északi fala, valamint a diadalív kivételével teljesen egységes építmény. A szentélyzáródás és a déli fal ugyanazzal a sárga–szürkésfehér, mészszemcsés habarccsal készült. Eredeti vakolat kevés maradt meg, de nagyobb felületeken találtunk finom, szürke vakolatot. Megfigyeltük, hogy a támpillérek itt is kivétel nélkül később épültek a szentélyhez: több helyen mögéjük fut a fallal egyidős vakolat és szemmel láthatóan később kötötték be őket a sarkokba. Ma erősen átépítettek, de a déli kivételével egykor azonos formájuk lehetett, tagozott párkány fedte lépcsőjüket²⁸ (12. kép).

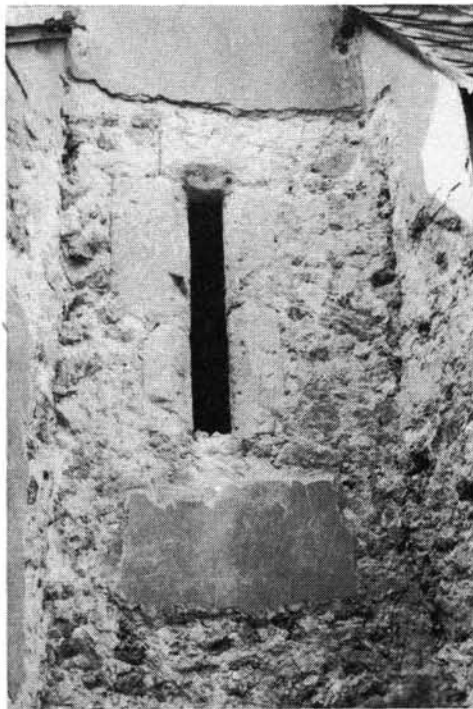
14. kép. A szentélyzáródáson feltárt ablak

A kutatás előtt belül, a szentélyzáródás déli falában egy falfülke volt, melyről kiderült, hogy egy utólag befalazott ablak belső kávéja. A fal külső síkjában itt egy keskeny, nyújtott téglalap alakú ablak került elő, durván megfaragott, élszedett keretkövekkel. Ezek anyaga a mérműves ablakoktól eltérően szürke homokkő. Ennek ellenére azonban a három ablak egykorú, sőt velük együtt készült a keleti körablak is (14. kép).

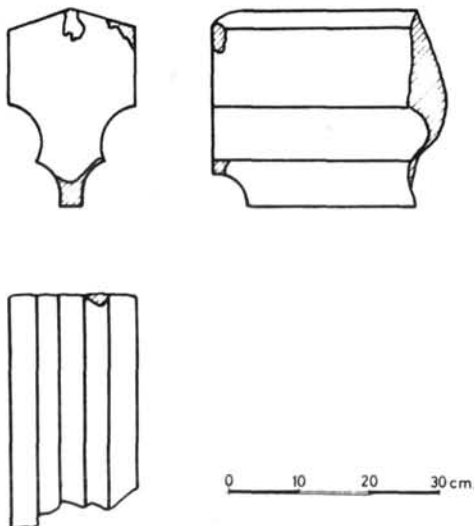
16. kép. A szentély egykori boltozatának bordája

A diadalív szélein a kemény vakolat-
tal borított falazat jelentkezett, a teljes
középső rész azonban a finom szürke ha-
barccsal készült. Északi oldalán másodla-
gos elhelyezésben egy kétszer homyolt
bordatöredéket találtunk, felette pedig
állványgerendát (16. kép).

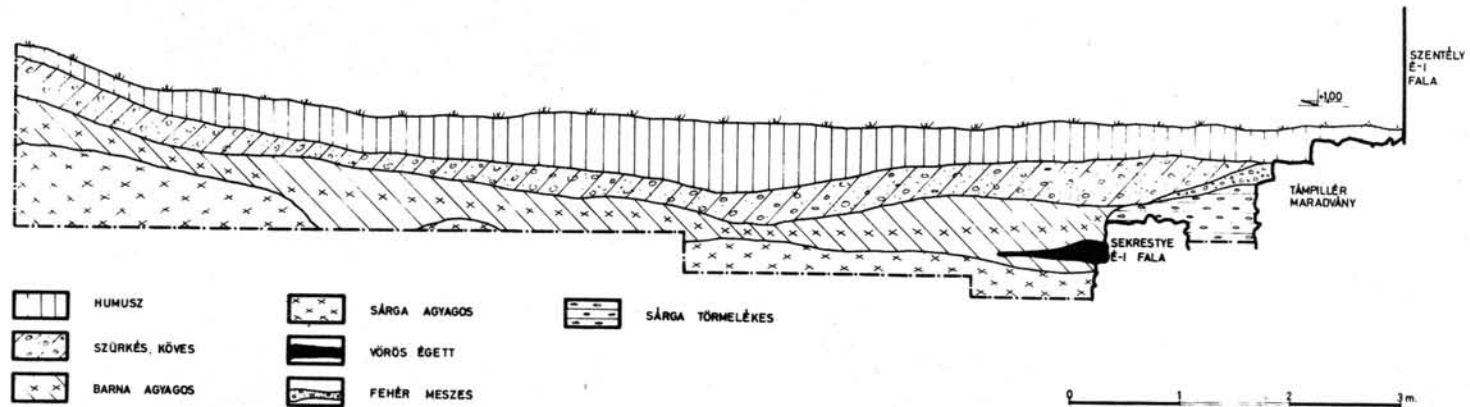
18. kép. A K.3. kutatóárok keleti metszete

egy elpusztult támpillér alapja. A K.3. árok a szentély északi oldalához kapcsolódott. Az egy méter vastag, felső vegyes rétegek alatt itt is az altalaj jelentkezett. A szentélyfal mellett szintén támpillérialapra bukkantunk, melyet az elbontott sekrestye törmelékébe építettek (18. kép). A sekrestye feltárását a K.4. árokkal és a K.I. szelvénnel végeztük. A 80 cm mélyen előkerült alapfalak közül a keleti a szentély falkiugrásához, az északi pedig az északkeleti támpillér alapjához később épült hozzá (19. kép). A szentélyfal alsó részén megfigyeltük, hogy a falkiugrás falazata nyugat felé is függőlegesen szakad meg.

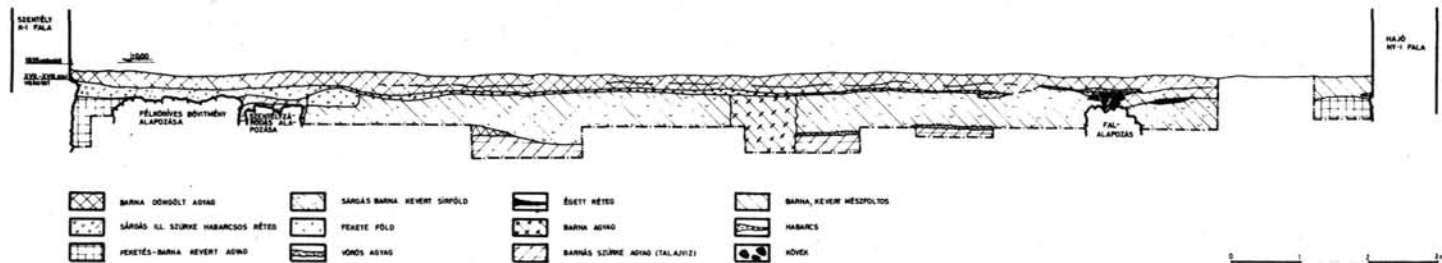
21. kép. A B. I. kutatóárok déli metszete

A templombelső feltárását egy hosszirányú és három keresztirányú árokkal, valamint a közöttük tanúfalak meghagyásával kialakított tíz szelvénnel végeztük. A B.1. árokban az újabb burkolat alatt egy vastag agyagpadlót találtunk, melyből XVII–XVIII. századi leletanyag került elő. Alatta vékony törmelék réteg húzódott, majd sírföld következett s végül 80 cm után a sárga agyagból feltört a talajvíz. Az árok nyugati részén egy erősen lepusztult észak-déli irányú falmaradványt találtunk.³⁰ A szentélyben különösen vastag volt az agyagpadló alatti törmelék. A keleti fal mellett egy széles, sárga habarcsú alapfal került elő, belső oldala közelében pedig egy szürke anyagú falmaradvány, mely felett egy barna, földes réteg is átfutott. Ezeknél magasabban mutatkozott a szentély széles alapozási kiugrása (21. kép).

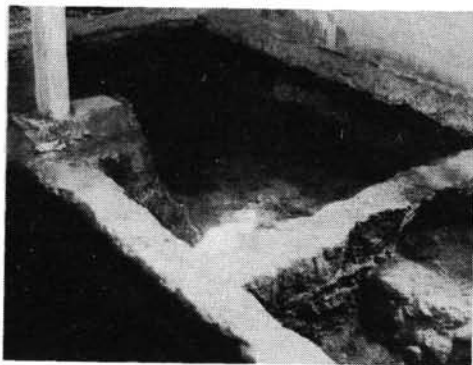
22. kép. A szentély déli felének feltárása

folytatódott, közte és a szentélyfal között itt a törmelékben 67 db 1619–1673 közötti, elrejtett pénzt találtunk³² (22. kép).

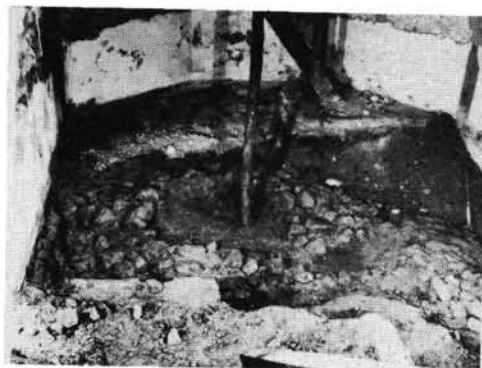
23. kép. A szentélyben feltárt félkörös bővítmeny

A B.IX–X. szelvényekben előkerült a falmaradványok északi fele. Letisztításuk után kiderült, hogy itt a mai szentély egyenes záródású elődjének déli és keleti falát találtuk meg, melyhez eltérő habarccsal készült félkörös bővítmény csatlakozik. Belső síkjának ívátmérője 120 cm. Felmenő rész nem maradt meg a falakból, felületükön XVII–XVIII. századi cserepeket leltünk (23. kép).

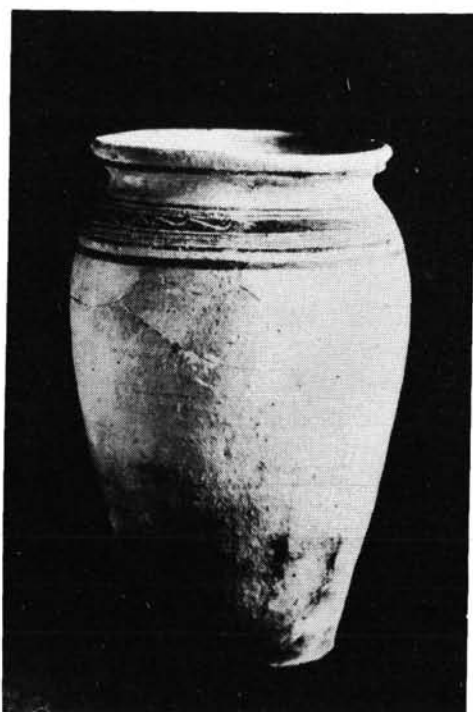
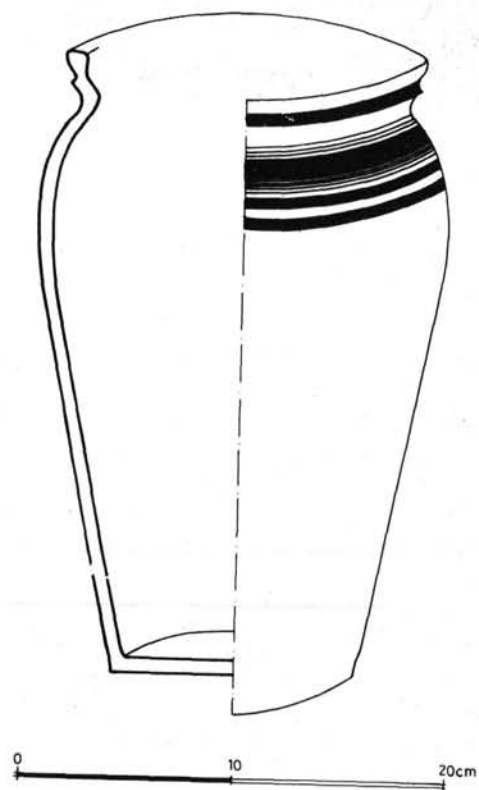
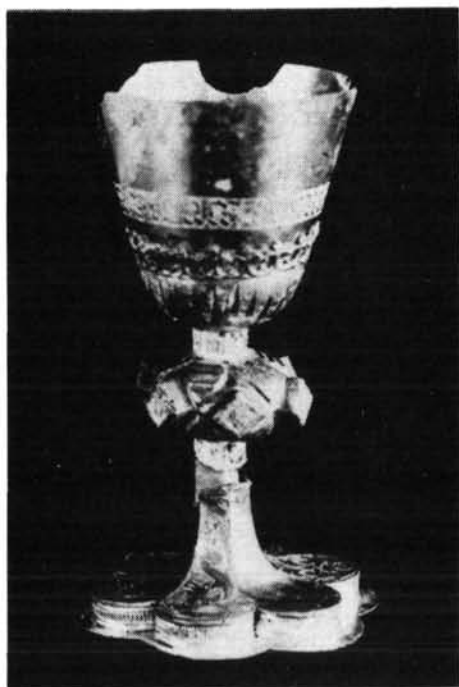
24. kép. A B. VI. szelvényben előkerült fazék

A B.III–VIII. szelvényekkel megkutatót hajóban általában a kettős agyagpadlót találtuk meg, beforduló vakolatokkal. A B.VI. szelvényben egy nyújtott testű, mázatlan, vállán festett fazekat ástunk ki, kissé benyomódott peremmel. Belőle egy cuppájával lefelé fordított, aranyozott rézből készült gótikus kehely került elő, talpára helyezett aranyozott ezüst paténával³³ (24–26. kép).

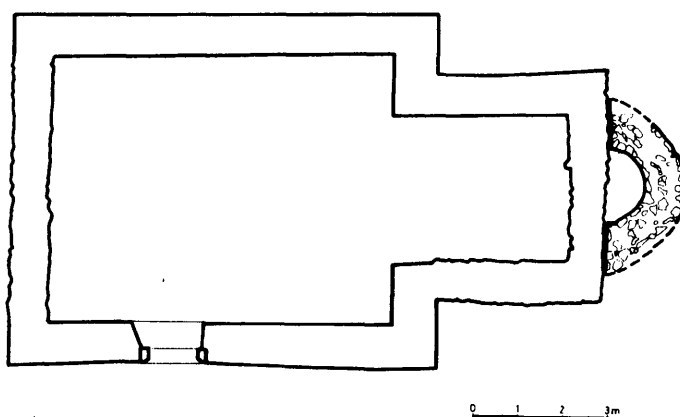
27. kép. A templom alaprajza az első periódusokban

feltételezett nyugati ablak, a középső ablak fele, s nem maradt sok a kapuból sem. A kidőlt részeket azután az eredeti alapokon építették újjá. A középső ablakot befalazták és tőle nyugatra csak egy új, hasonló résablak készült. Úgy tűnik, hogy ebből az időből való a jelenlegi csúcsíves bejárat is. A pusztulás és az újjáépítés idejét nem ismerjük, az egyszerű ajtókeretet nem lehet pontosan korhoz kötni, az új résablak pedig csupán hagyományőrzésre utal. Kézenfekvő lenne mindezt az 1299. évi pusztítással kapcsolatba hozni, ezt azonban nem tudjuk bizonyítani. Már nem dönthető el, hogy ez előtt vagy után készült a szentély keleti oldalához csatlakozó félköríves bővítmény. Felmenő falazat hiányában nem ismerjük pontosan a külső falsíkját, azonban valószínű, hogy követve a belső falsíkot szintén szabályos félkör volt. Rétegmegfigyeléseink alapján ekkor a szentélyfal középső részét az alapozásig visszabontották, s így egy 140 cm átmérőjű, nyújtott félkör alaprajzú tér jött létre. Ez túl kicsi ahhoz, hogy új szentélyként értelmezhezzük. Csupán egy nagyobb fülke lehetett, s így tömege is bizonyára jóval alacsonyabb volt a szentélyénél (27. kép).

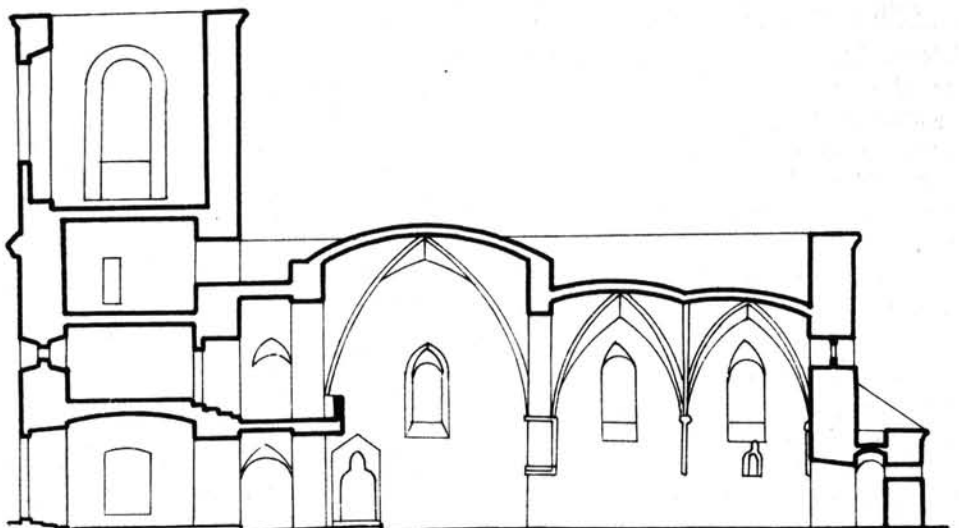
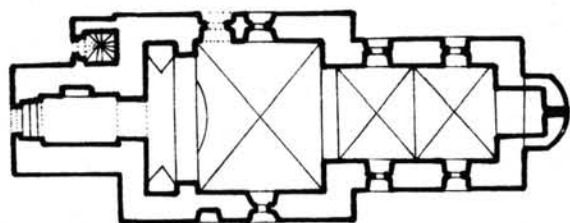
28. kép. A Vysoky Ujezd-i templom (J. Kuthan után)

Hasonló építészeti megoldást hazai emlékeink között nem találtunk. Egy csehországi, XIII. század végi templomon viszont négyzetes bővítményt láthatunk³⁸ (28. kép). Igazolhatatlan feltevés csupán, hogy e fülke ereklye elhelyezésére szolgált volna, de funkciójára vonatkozó más elképzelésünk nincs. Az azonban igen valószínű, hogy már akkor épült, amikor a templom kegyurai az Ajtonyok leszármazói voltak, talán még Heim és Demeter fiainak idejében.
