## A KURITYÁNI PÁLOS KOLOSTOR

CZEGLÉDY ILONA

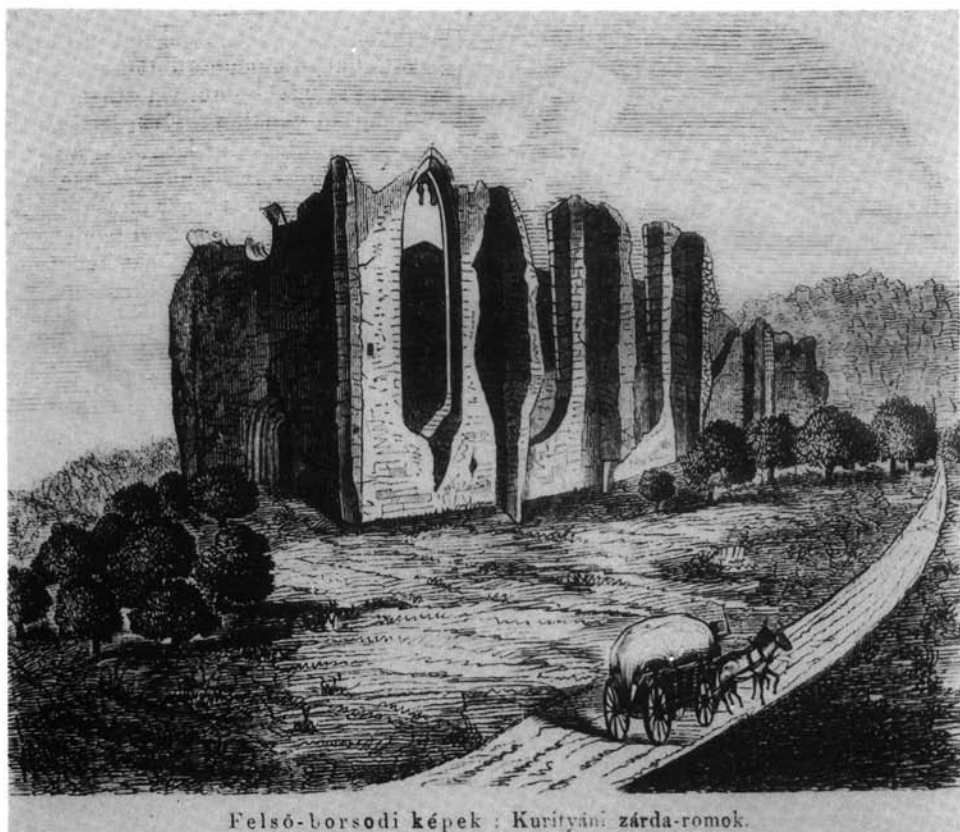
1. kép. A Vasárnapi Újság 1861-es számában: Kurityáni zárदारomok

*Kutatástörténet:* A Vasárnapi Újság 1861-es számában maradt fenn a „kurityáni zárdaromok” acélmetszetű képe: (1. kép) ahol a falak bizony még kétszer olyan magasak állnak mint ma, ép a Ny-i bejárat, felette rózsablak töredéke és áll egy teljes D-i ablak is. A szerző Luppa Péter ezt írja: „A szerzetesek lakának csekély omladványai látszanak, de az egyház falai még főnállóak, s ablaknak maradványai mutatják annak építészeti modorát, amit a szép hajlású gót ívek annál inkább bizonyítanak. Kik lakták a kolostorromot: bizonytalan, vsz. I. András építette és adományozta a görög szertartású Bazil szerzetesek részére.”<sup>1</sup> Fényes Elek geográfiai szótárában feljegyzi:<sup>2</sup> „Van a falunál észak felé az erdő alatt egy omladozó klastrom, az imaház falai jelenleg is állanak, kik lakhatták, nem tudatik.” Gerecze Péter műemlékjegyzéke (Felső)Nyárádnál a pálosok egykori kolostorát tartotta nyilván.

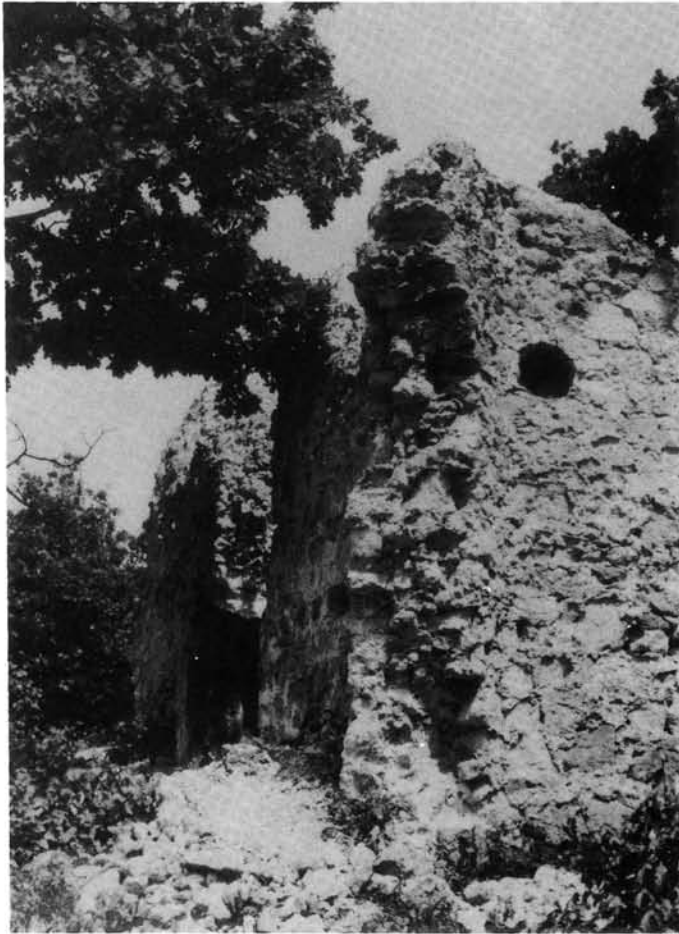
2. kép. A templom nyugati zárófala 1969-ben

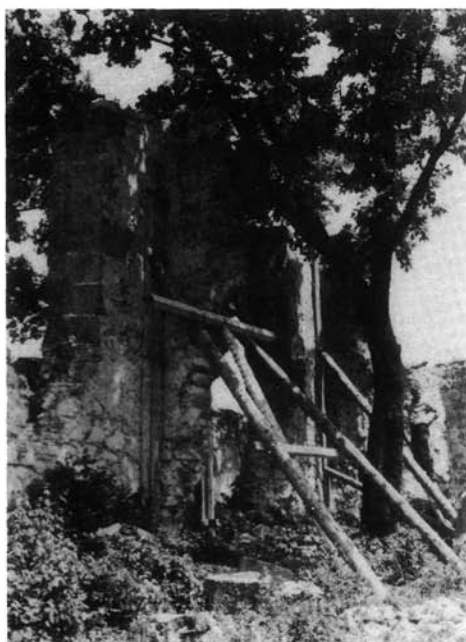
3. kép. A hajó D-i fala ablaknyílásokkal  
a munka kezdetén

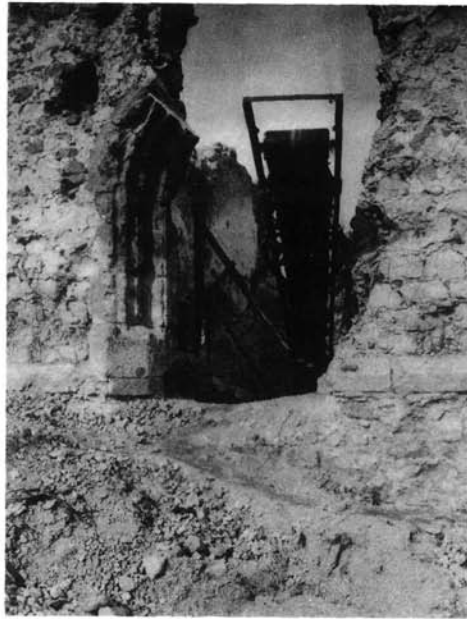
4. kép. A Ny-i kapu és a templomhajó  
munka közben

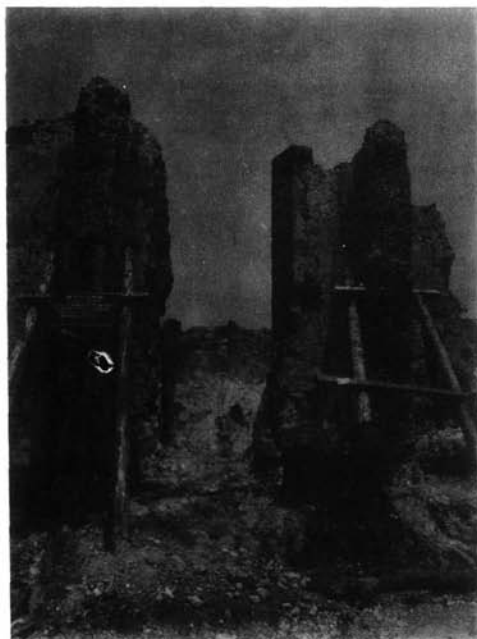
5. kép. A templomhajó D-i fala munka közben

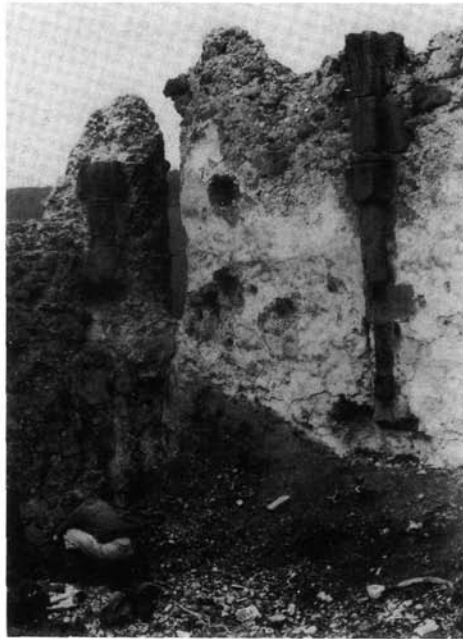
6. kép. A szentélybelső a munka kezdetén

vállmagasságáig felhalmozódott omladékon feküdt. A hajó K-i végén a diadalív teljesen hiányzott. A hajóban több fa állt. A szentély falai a D-i oldalon két ablaknyílás aljával a hajóéval kb. azonos magasságig álltak, kivéve a sokszögű szentélyzáródását, amely már alig emelkedett ki a másfél-kétméteres omladékból. A szentély D-i oldalán kettős ülőfülke faragott kő maradványai látszottak. Az É-i szentélyfalban egy kiromosodott ajtónyílás volt. A templomtól É-ra az omladékból a kolostor falai emelkedtek ki. A falak helyenként téglával vegyesen idomtalan terméskőből (mészkö) épültek. A faragványok nagy üreges zárványokkal teleszórt vulkánikus, fagyálló szürke kőből készültek.

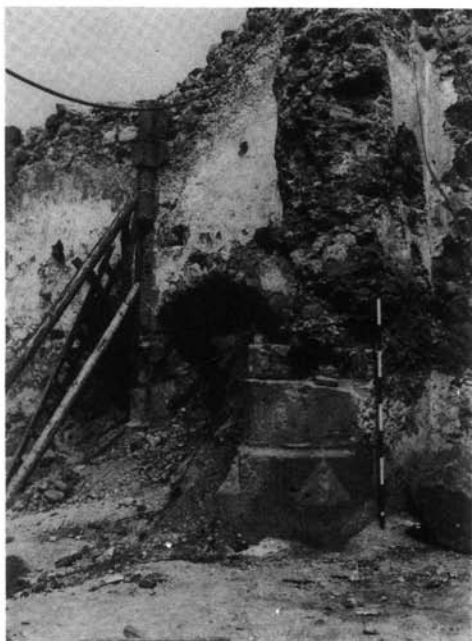
7. kép. A diadalív pillére és a szentély  
munka közben

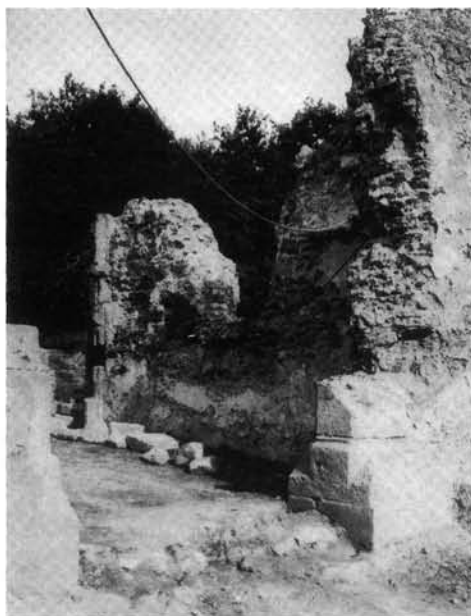
11. kép. A diadalív D-i pillére, és a szentély részlete

A templom szentélye, amely a középkori szokásnak megfelelően K-re nézett, a plébániatemplomokéhoz viszonyítva igen hosszú, (mert a szerzetesek itt gyűltek össze közös szertartásaikra). A szentély kétboltszakaszos. A két boltszakasz diadalívszerű, erősebb, tagoltabb falpillérek választják el, az É-i pillérrel egybeépült a sekrestyeajtó keretnek K-i szarköve.

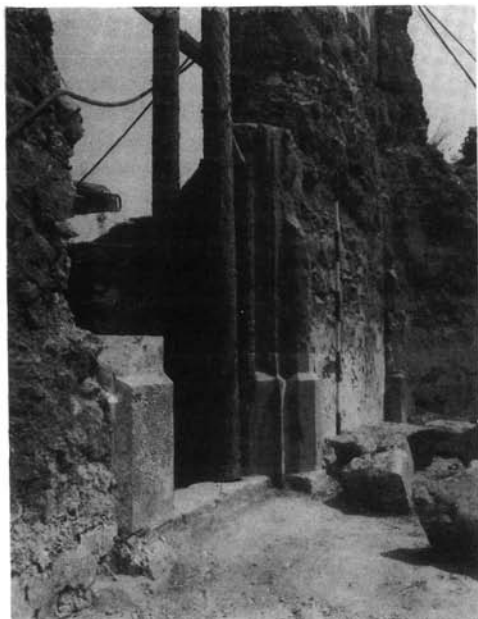
12. kép. Sekrestyeajtó a szentély felől

A szentély D-i oldalán a rendi előírásnak megfelelően kettős ülőfülke volt, záródásában a főoltár állott. Az ülőfülkével szemközt az É-i szentélyfalban nyílt a sekrestye: ebből a kolostorhoz átvezető kis folyosó.

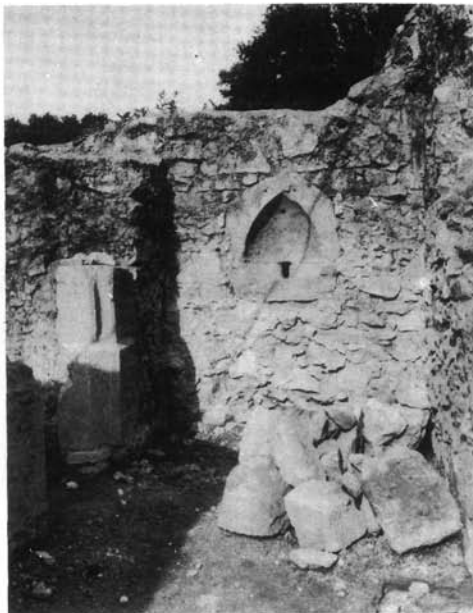
13. kép. Sekrestyebelső a lavabóval

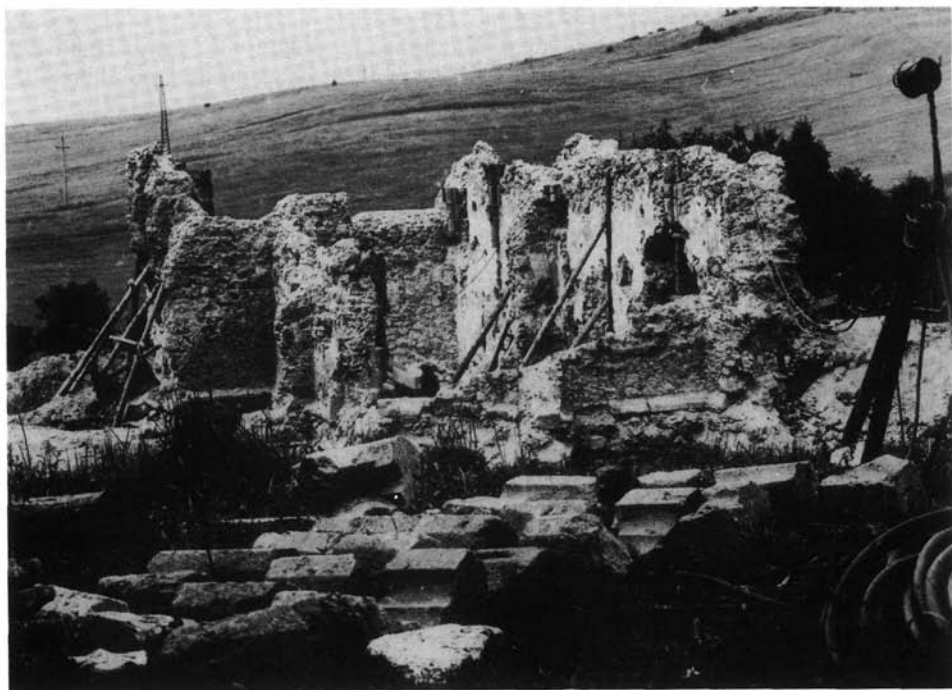
14. kép. A templom a szentély felől a boltozati bordákkal

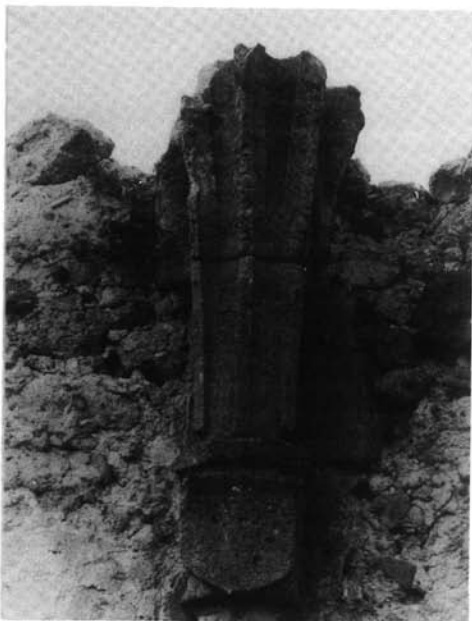
15. kép. A hajó pillére a címertáblas konzollal,  
és boltozatindítóval

A boltozatvállakig fennálló magas falak az egykori templom maradványai. A templomhajó gazdagon tagolt kőkeretes kapuja a Ny-i oldalon látható. A három boltszakaszos hajót csúcsíves keresztboltozatok fedték. A hajó sarkaiban látható kőgyámokról és az oldalfalakhoz épült faloszlopok címerpajzsos fejezeteiről indultak a kettős homorulatú kőbordák, amelyeket középen keresztződésüknél díszes faragású zárókövekkel ékeltek ki. A bordák között téglaboltozás töltötte ki. A hajót a D-i oldalon három magas, csúcsíves ablak világította be. Az É-i oldalon ajtó nyílt a kolostorudvart övező, illetve a templom külső oldalán húzódó kerengőbe.

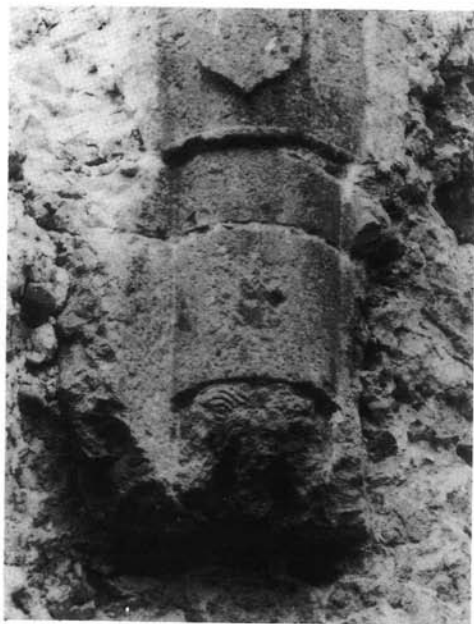
16. kép. A hajó pillére,  
a címertábla-emberfő konzollal

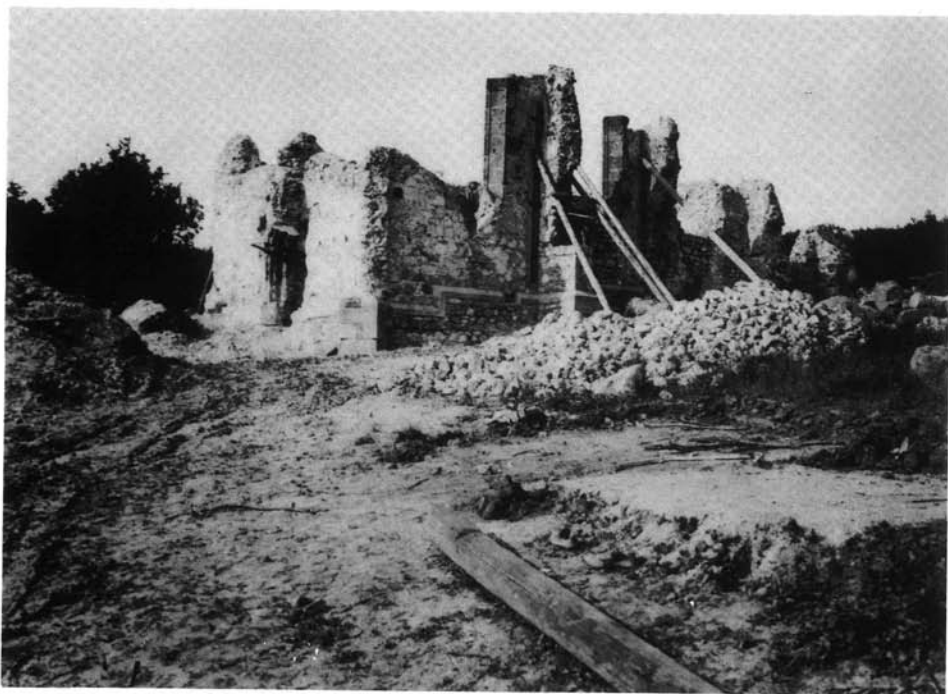
17. kép. A templom DNy-felől a D-i oldal konzerválásakor

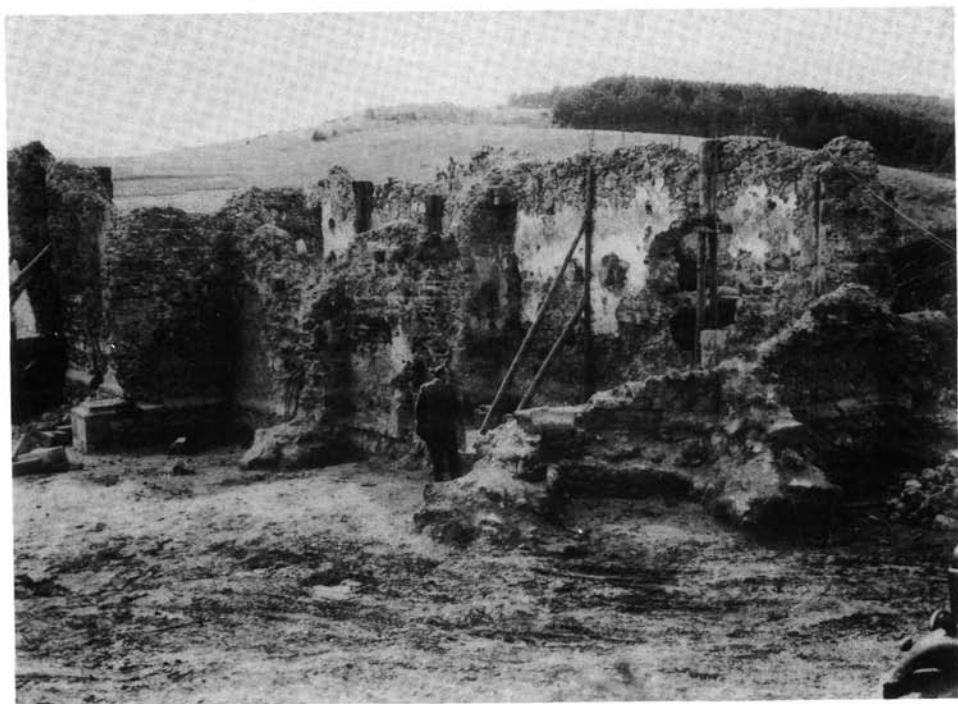
18. kép. A templom DK-felől a D-i oldal konzerválásakor

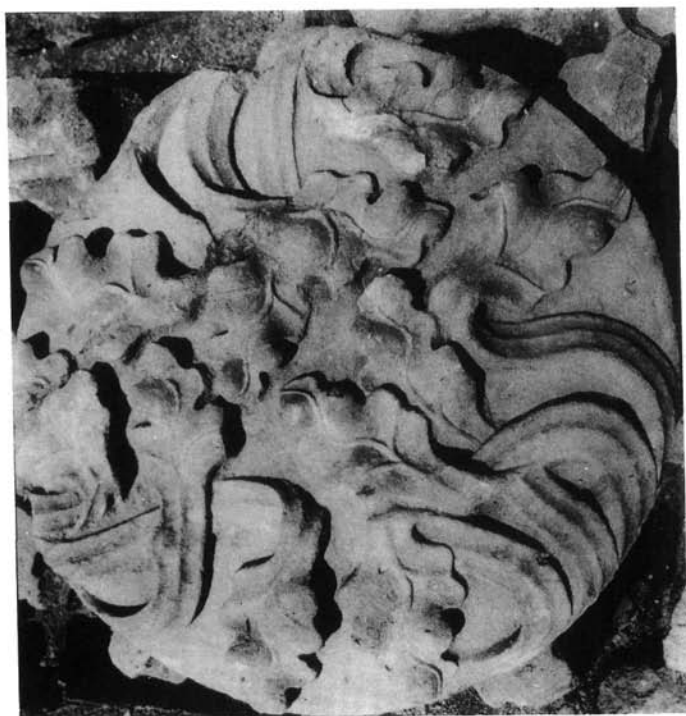
19. kép. A „szélfújta-tölgylevelés” zárókő

A kőanyag legjelesebb darabja az a Zsigmond-kori ún. „szélfújta tölgylevelés zárókő”, amelyet a hajó Ny-i végénél bontottunk ki, talán a Ny-i szélső boltmezőt ékesítette. Ez a rendkívül finoman kidolgozott jellegzetesen Zsigmond-kori faragvány az 1969. évi Múzeumi Hónap kiállításon szerepelt először.<sup>21</sup>

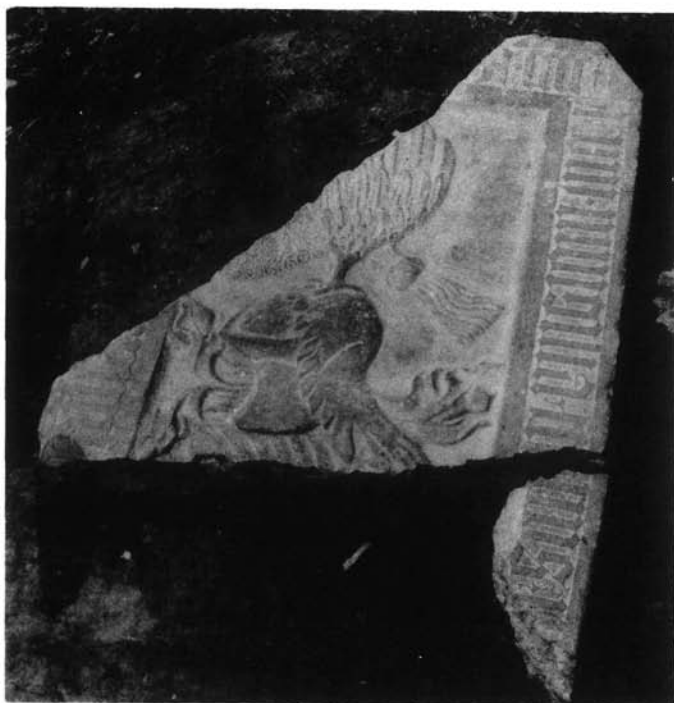
20. kép. A Perényi címeres sírkő. (Perényi Imre sírköve)

A másik igazán jelentős darab amelyet a sekrestyében találtak az alapító Perényi Imre<sup>22</sup> titkos kancellár vörösmárvány sírkötödéke, amit valószínűleg kincskeresők dobtak be ide a szentélyből.

A sekrestyéből előkerült sírkölap vörösmárványból készült; figurális címerábrázolással és gótikus minusculás felirattal. A kölap fej felőli része maradt meg a jobb felső sarok nélkül, valamint egy kisebb kerettöredék. Az enyhén jobbra dőlő címerpajzs csak a felső vége látható, a Perényiek címerábrájának, a szárnyas szakállas fej-toll végződésével. A pajzsra jobbra néző takaróval fedett csőrös sisak. A sisakdíszen a címerábra ismétlődik, madárlábon álló jobbra néző szárnyas férfifej gyűrűs szakállal. Perényi Imre egyik fiának István asztalnokmesternek (1431–36.) ugyancsak vörösmár-

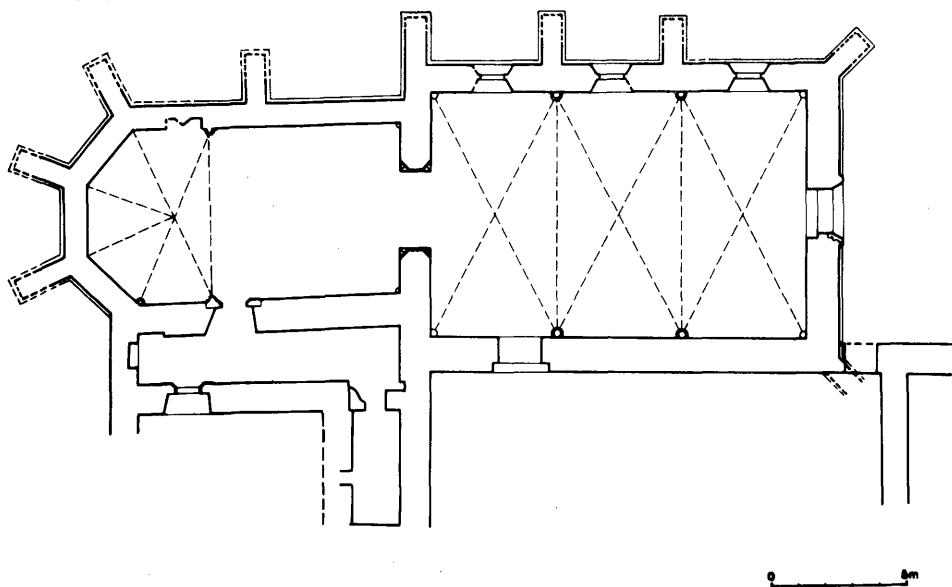
21. kép. A kolostortemplom alaprajza

Az 1969-es kutatás előtt a romok másfél–két méter magas omladékból, átlag 5–6 méter magasságig emelkedtek ki. A templom jellegzetes pálos alaprajzú, viszonylag rövid, három boltszakaszos hajóval (13,60 m hosszú, 9;10 m széles belméretű) és keskeny, nyújtott kb. 12 m hosszú két boltszakaszra osztott, a nyolcszög három oldalával záruló szentéllyel. A szentély É-i oldalán sekrestye, ennek Ny-i része fölött valószínűleg harangtorony állt. A sekrestye É-i falán ajtó nyílt a következő helyiségbe. A hajó legépebb É-i fala az omladék felett kb. 5 m magasán, a boltozat indításáig állt csaknem teljes meszelt vakolatával, a három keresztboltszakaszt alátámasztó két sarok és két közbenső faoszloppal tagolva, amelyek címerpajzsokkal díszített fejezetei a bordaindításokkal épségben megvoltak. A D-i támpilléres hajófal, amelyen három csúcsíves ablak nyílt, romosabb. A Ny-i ablak keleti kávája az ív indításáig állt, a másik két ablak keretezése hiányosan maradt meg. Az ablakok között a faloszlopok és ezek fejezetei töredékesebbek, mint az É-i oldalon, csak a konzolról induló DK-i faloszlop ép. A Ny-i főhomlokzat, – amely a vásárnapi Újság 1861. évi metszetén még oromzatig állt, benne egy töredékes körablakkal – kb. a Ny-i kapuzáradék magasságáig lepusztult. A gazdagon tagolt kapukeretezés É-i szára az ív indítással megvan, egy következő ívköve az ív

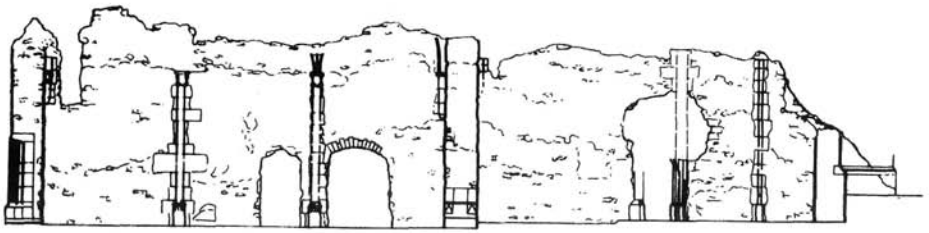
22. kép. A kolostortemplom metszetrajzai

Hosszmetszet északi oldalfallal

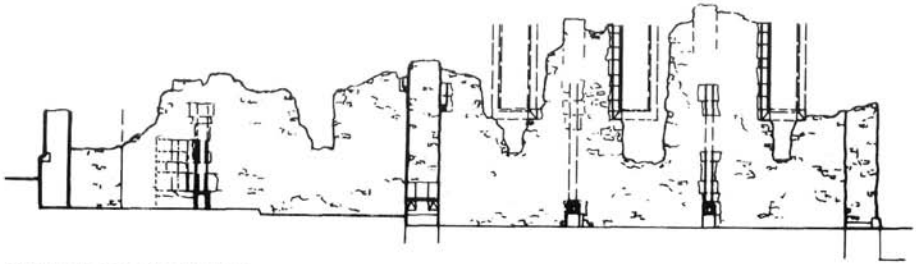
Hosszmetszet déli oldalfallal

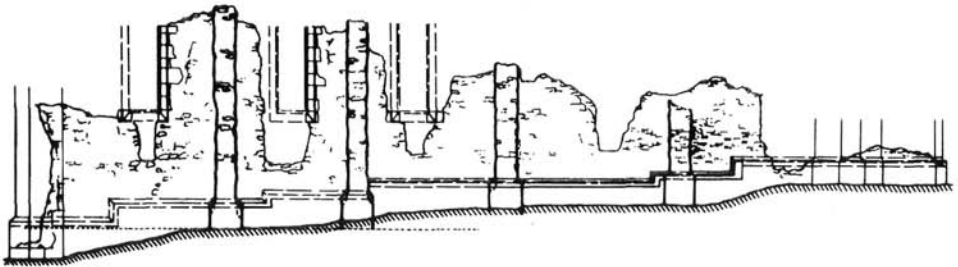
Déli homlokzat
