AZ EGYKORI ABAÚJSZOLNOKI GÖRÖG KATOLIKUS FATEMPLOM MYSKOVSZKY VIKTOR RAJZAIN ÉS AZ EGYHÁZLÁTOGATÁSI JEGYZŐKÖNYV ALAPJÁN (1876, 1877)

KÁRPÁTI LÁSZLÓ

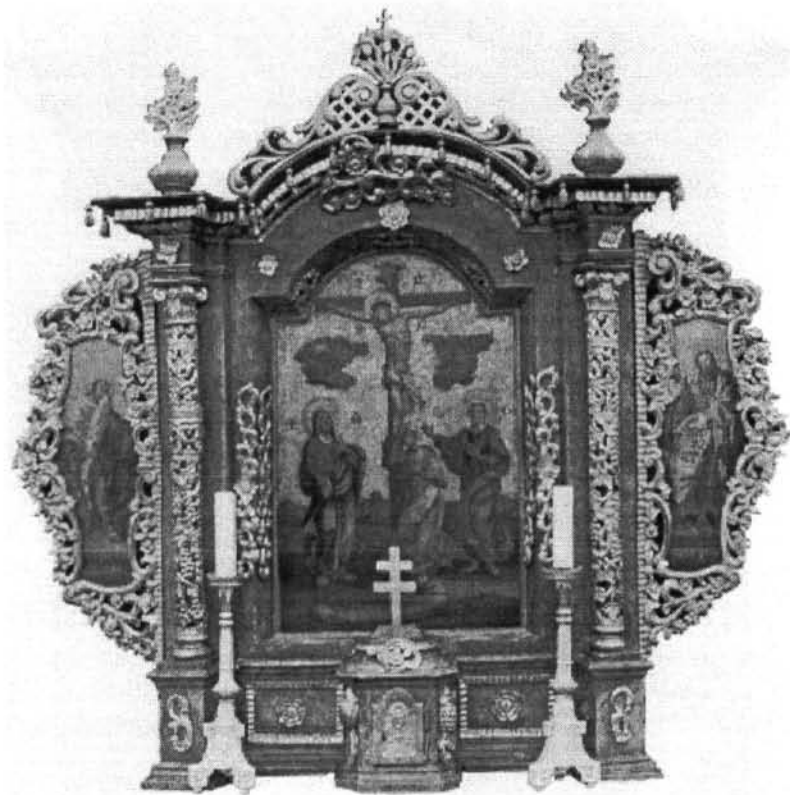
5. kép. A régi oltár retabuluma, 18. század második fele

Mindezekből gyűjtéseim során a helyszínen a következő darabokat találtam meg: a nagyméretű, faragott-festett oltárpítmény (középen a keresztre feszítés ikonjával, oldaléktábláin Dávid és Nátán próféta képével, egy díszesen faragott keretbe foglalt *feretron* (hordozható ikon), melynek egyik oldalán Mária a gyermek Jézussal, másik oldalán ugyancsak keresztre feszítés – riboticsei ízü – ikonja látható. Meg van ezentúl a régi oltár *antependiuma* (oltár előtáblája), mely Keresztelő Szt. János életéből vett jeleneteket ábrázol. 1979-ben a miskolci Herman Ottó Múzeum gyűjteményébe került a má-
