A BOLDOGKŐI VÁR

A 17. SZÁZADI INVENTÁRIUMOK TÜKRÉBEN

SÓS ISTVÁN

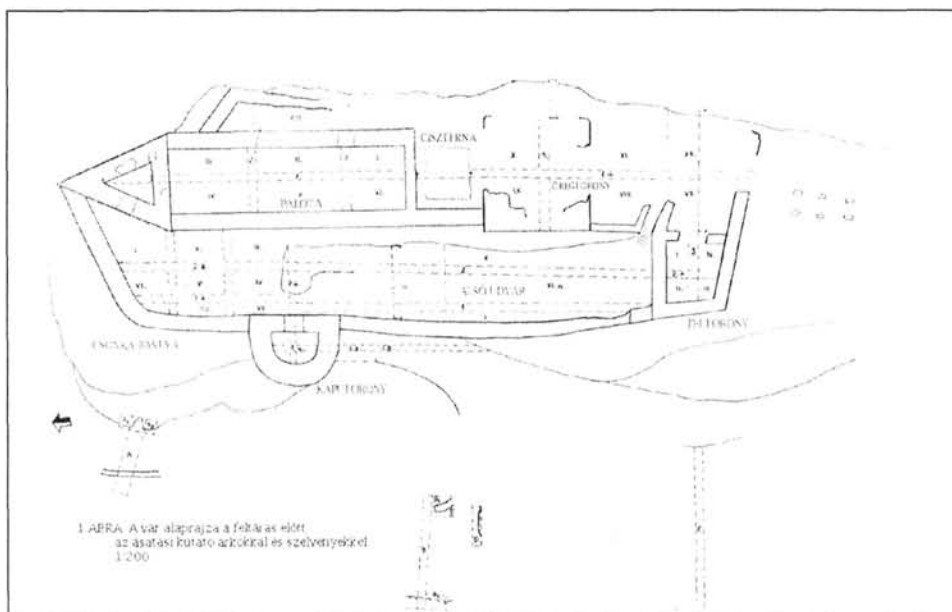
Az ásatás alatt mód nyílt arra, hogy ezen a területen is végezzenek kutatást, igaz, ez csak néhány kutatóárkot jelentett. Három kutatóárkot húztak, a vár észak–déli tengelyére merőlegesen. K. Végh Katalin ezekben a feltételezhető észak–dél irányú védőfalat, valamint az eredeti járószintet kívánta megtalálni. Ez sikerült is, sőt a várba vezető rámpa oldalfalát is megtalálták. A déli toronnyal egy vonalban levő „C” árokban már nem találták meg az észak–déli irányú várfal nyomait, így valószínűsíthető, hogy ez már hamarabb, még a nyugati várfal déli részéhez csatlakozott (*1. ábra*).

Ma felső várnak a sziklagerinc legmagasabb részein álló épülecsoportot nevezünk. Az inventáriumokban viszont a ma álló egész várat felső várnak nevezhették, bár ez az iratban sem mindig következetes, sőt a két, jól láthatóan eltérő terepszintű területet ezen belül már nem különböztetik meg, így a leíráson belül is nehéz eldönteni, hogy egy-két esetben hol is jár a leíró. A nehézségek elkerülése végett én a 17. századi elnevezést és felosztást használom. A felső várba a 17. században is ugyanazon az útvonalon jártak fel, mint ma (1. ábra).

A mesterséges feltöltést alátámaszthatja az is, hogy a feltárás alatt kiderült, a rétegek az egész területen bolygatottak, 14–16. századi kerámia szinte mindenütt került elő.²² A feltárás a feltöltődést eltávolította, itt ma csak a csupasz, meredek sziklafelszín látszik. Az ásítás során elbontottak egy kelet–nyugat irányú, rossz állagú falat, hogy az alatta megtalált kohójelenséget bemutassák. Ez a fal az alaprajzon „B” jellel szerepel és korszakunkban akár még válaszfal is lehetett a tizedes és a hajdúk által lakott házak között. Ma már nem dönthető el, hogy az épületek a sziklának vagy a nyugati falnak támaszkodtak, a feltárás alatt talált falnyomokra elég nehéz rávetíteni ezeket a tereket. A nagy gerendás ház talán a ma látható kohójelenséget körülvevő, sziklára épített – az ásító által „A” és „C” falnak nevezett – falak határolta helyiség lehetett (*l. ábra*).

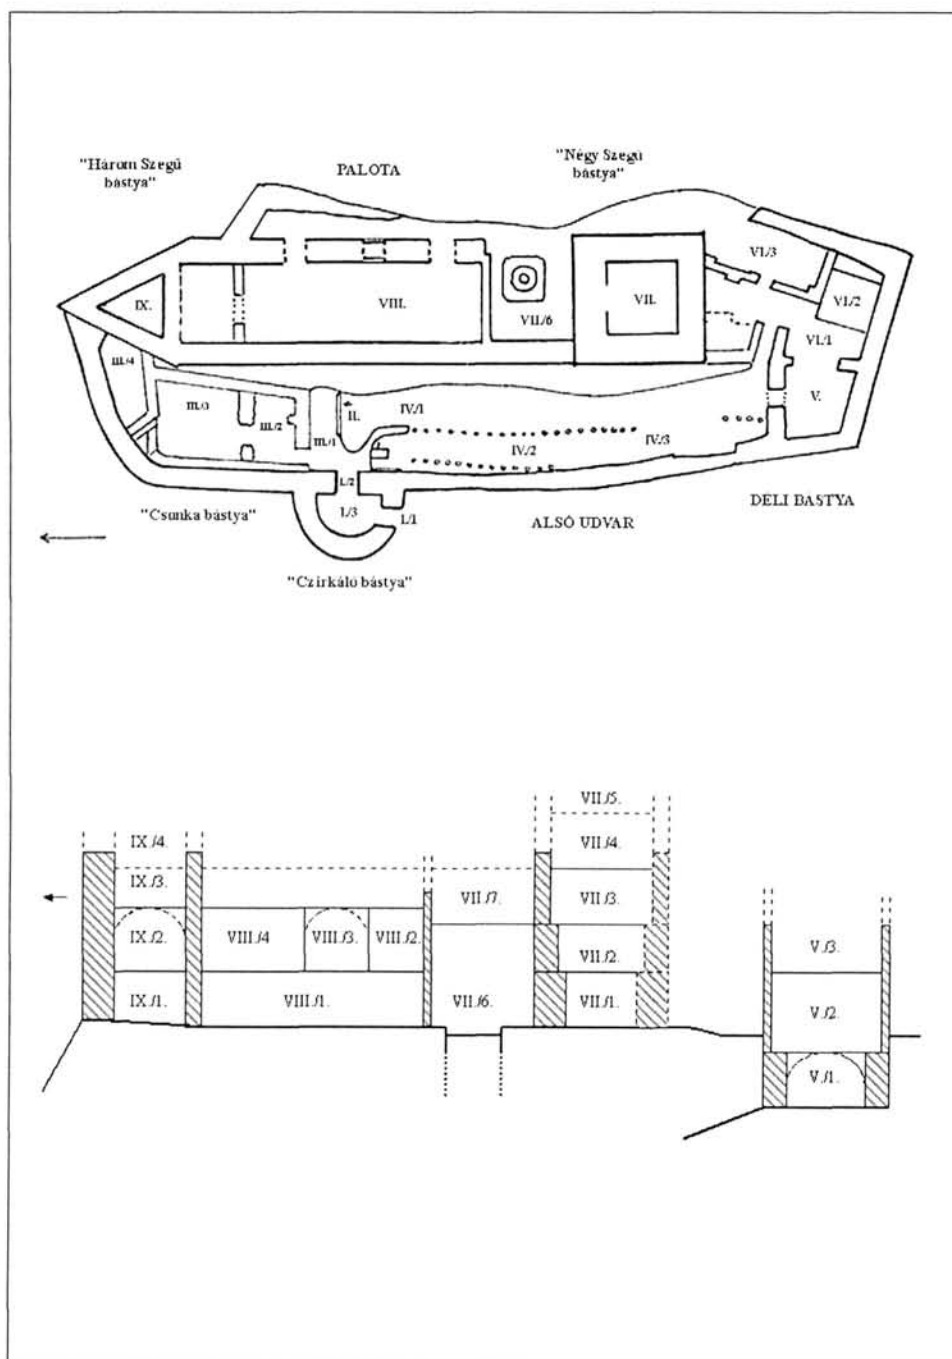
3. ábra. Az inventáriumok által beazonosított terek (1682-es alapján)
a felső várrész tereinek metszete

Jelmagyarázat

I. „Czirkáló bástya”

- 1.: „...egy emelcsős új kapu...”
- 2.: „...azon kapun vagyon más kapu topolya fából...”
- 3.: „... azon kapu között vagyon egy Czirkáló bástya...”

II. „Csonka Bástya alatt egy pince”

III. „Csonka Bástya alatt”

- 1.: „gerendás ház, ... melyben mostan lakatos lakik”
- 2.: „kis kamarácska, melyben a tizedes lakik”
- 3-4.: „egy nagy gerendás ház, kibe a hajdúk lagnak”

IV. Alsó udvar

- 1.: „egy jó erős kapu”
- 2.: „egy kamora deszkából”
- 3.: „egy istálló, tizenkét lóra való”

V. Déli bástya

- 1.: „egy öreg bolt”
- 2.: „úr háza” („Ebedlő palota” 1685)
- 3.: „öreg gerendás Új palota („Pusztá Nagy Palota” 1685)

VI. A felső vár előtti, tőle délre lévő tér

- 1.: „egy kis kamarácska”
- 2.: „egy erős, sötét Tömlöc”
- 3.: „Sütőház”

VII. „Négy Szegü bástya”

- 1.: (?) „ó konyha”
- 2.: „egy gerendás lakóház”
- 3.: „lakó gerendás ház”
- 4.: „sáfárház”
- 5.: „ötödik legfelsőbb contignatio”
- 6.: „csatornás kút”
- 7.: „egy folyosó, a kút felett”

VIII. Palota

- 1.: „gerendás pince”
- 2.: „a mostani konyha”
- 2.: „boltos pítvar”
- 4.: „Borosház, ... melyet azelőtt sáfárháznak hívtak”

IX. „Három Szegü bástya” (1685)

- 1.: „boltos kápolna”
- 2-3.: „azon kápolnán belül vagyon, alsó és felső porház”
- 4.: „a háromszegű kőből építetett erős bástya”
