Ütügyi lapok

A közlekedési felületek és a légköri csapadék

Szerző(k) **Dr. habil. Gáspár László**

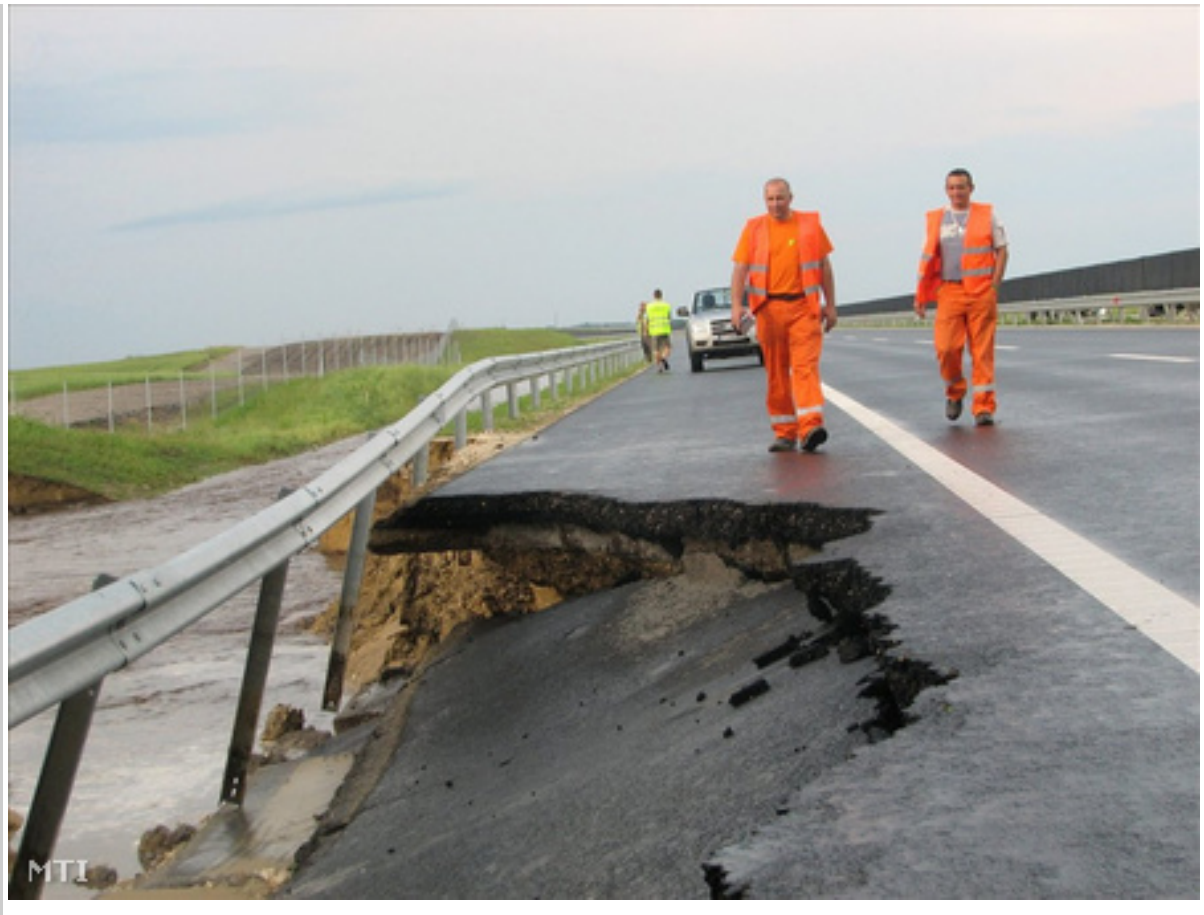
**1. ábra**

A szélsőséges csapadékmennyiség utakat romboló hatására az 1. fénykép példát szemléltet. 2010. május 19-én az M1-es autópálya bal pályájának burkolata Győr előtt, mintegy 10 m²-es felületen beszakadt. A jelenség okát abban találták meg, hogy a napokon keresztül tartó eső az autópálya alatti híd háttöltését kimosta, annak úszólemeze leszakadt, így a pályaszerkezet alá-támasztását veszítette.

Autópálya burkolatának beszakadása özönvízszerű esőzés hatására [forrás: internet]

Következményeként, az ideiglenes javítás idejére, 50 órára az autópálya forgalmát teljesen lezárták, majd – a végleges helyreállítás időigényének megfelelően – a burkolat beszakadásának környezetében, 120 napon keresztül minden járműtípusra 60 km/ó-s sebességkorlátozást rendeltek el. Ennek a burkolatromlásnak a káros következményeként, utólagos számítások 1,5 milliárd Ft körüli, nemzetgazdasági szintű veszteséget mutattak ki [Timár, 2011].

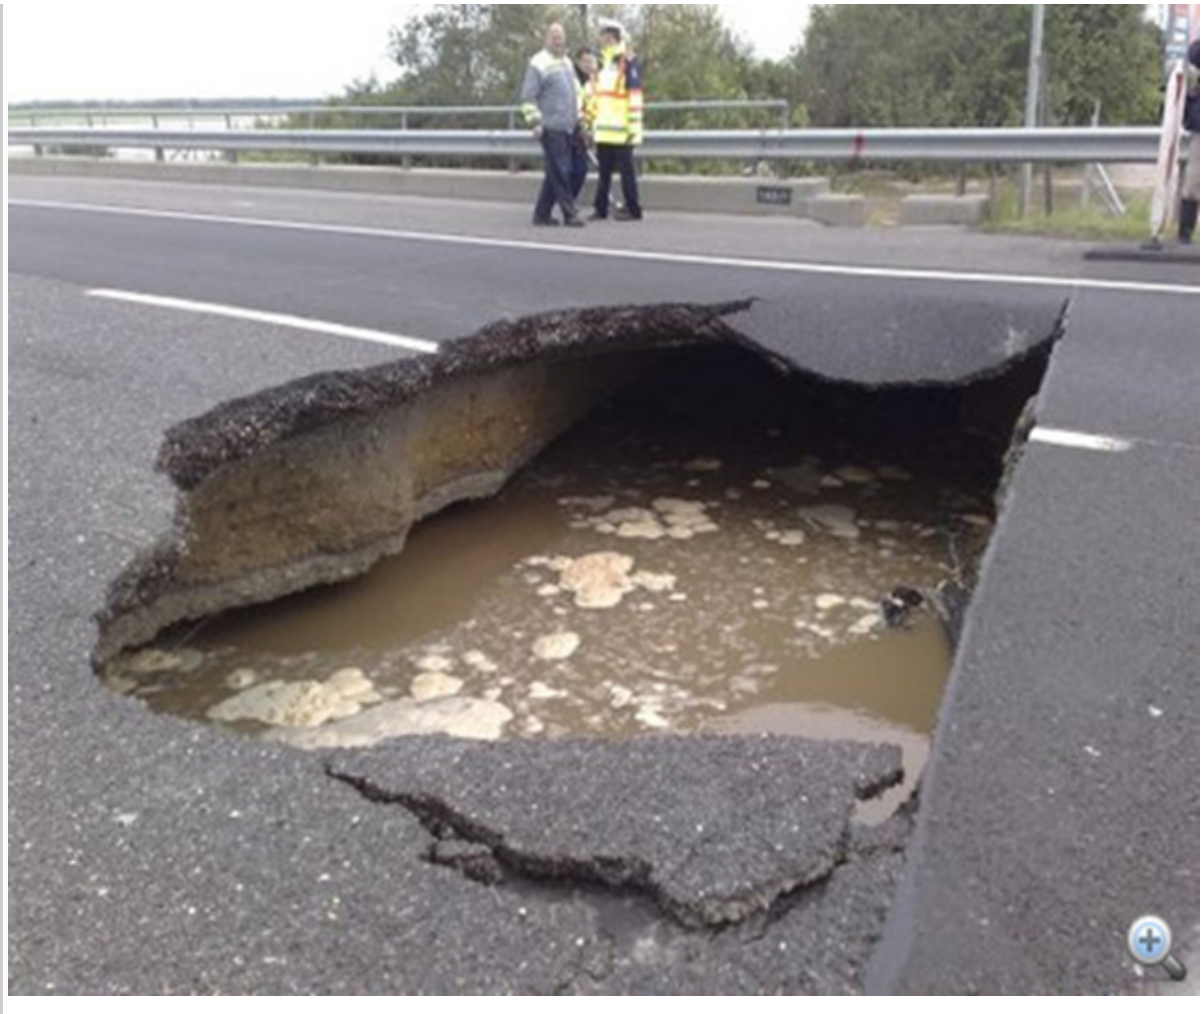
2. ábra

A másik példa egy frissen átadott autópályára vonatkozik, ahol a leállósáv mintegy 2 m²-nyi része beszakadt, a rézsű anyagának egy részét is magával rántva (2. ábra). Az okokat feltáró vizsgálat – a heves esőzésen kívül – a gyenge építési minőség szerepére is rámutatott.

Beszakadt burkolt padka [forrás: internet]
