Japán négy évvel a nagy Tohoku földrengés után

NÉMETH KÁROLY

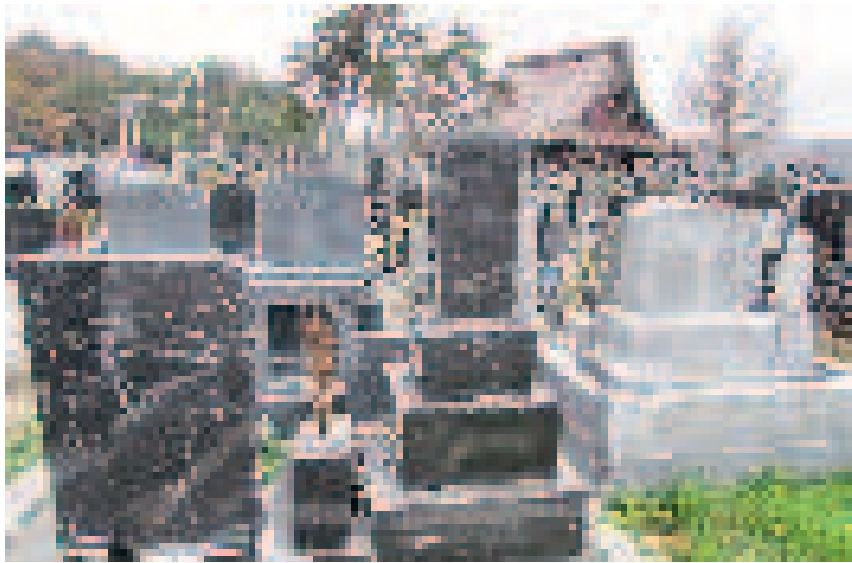
A sírköveken jól látszanak az ütés- és karcolásnyomok, mutatva a cunami erejét

süllyedt, melynek eredményeként, különösen ezen a letarolt tengerparti területen, több helyen is koszos víz fedi a felszínt. Ezeken a vizes helyeken néhol autós gyerekülések, babaetető székek, vagy éppen egész sor konyhai edény látszik ki, hihetetlen lehangoló képet mutatva. A parti zóna háttérében, a domb lábánál található a város egyik temetője, melynek imaháza jelentősen megrongálódott, de szinte ez az egyetlen épület, ami lábán maradt. A cunami energiájára jó példák a temető sírkövein található karcolásnyomok, illetve a sírkövek pe-

reméről lepattintott darabok. Hasonló látvány fogad több elbontott ház alapjának a vizsgálata során is. A japán házak többsége beton alapú könnyűszerkezetes épület. Több helyen kitűnően megfigyelhető volt, amint a beton alapon a falrendszer tartó drótsodronyok egy irányba hajlottak a szárazföld felé. A beton alapzaton több helyen láthatók méteres nagyságú betondarabok, melyek leváltak az alapról. Érdekes módon, a leginkább érintett zónában azért vannak olyan házak is, melyek még ma is állnak. Többön kevés nyom látható, ami azt jelzi, hogy a cunami által szállított törmeléknek alapvető hatása lehetett a pusztításban, és azokon a helyeken, ahol „csak” víz érte el a házakat, a rombolás kisebb mértékű volt. Az is egyértelmű, hogy a komolyabb vázszerkezettel, vagy éppen betonlap elemekkel épített házak még ezt a jelentős hatást is képesek voltak kiállni.
