LENTE GÁBOR

# A Vasa új csatája az elemekkel

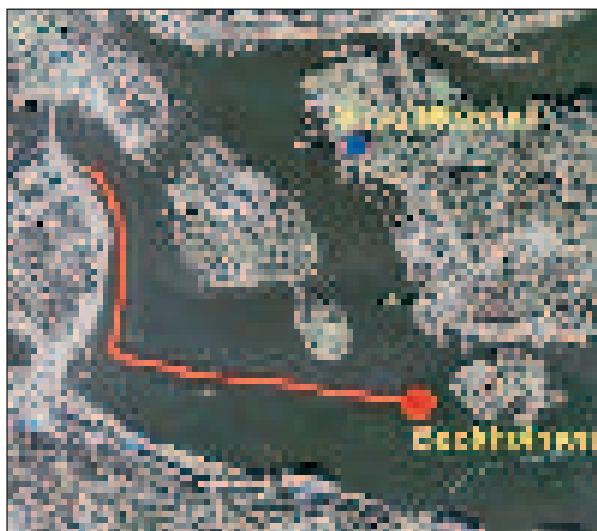
A Vasa rövid útja a Stockholmi-öbölben

1628. augusztus 10-e vasárnap volt. (Svédországban ekkor még a Julián-naptárt használták: csak az 1700 és 1740 közötti években tértek át fokozatosan a Gregorius-naptár használatára, amely szerint a Vasa katasztrófájának napja augusztus 20-ra esett). Az akkorra már teljesen felszerelt hajó nagy tömeg jelenlétében, délután négy és öt óra körül hagyta el a Királyi Palota közvetlen közelében lévő horgonyzóhelyét. Eleinte a partról kötéllel vontatták, majd az öbölbeli áramlat elérével sodródni kezdett; miközben díszlövészekkel búcsúztatták a partról. Nem sokkal később egy kisebb szellőkés hatására megdőlt: ekkor még nagy nehézségek árán ugyan, de vízszanyerte egyensúlyát. Közben a tíz vitorlából négyet felvontak, s ezekben kapott be-

le egy hirtelen támadt szélroham, amelytől az egyébként is kedvezőtlen súlyeloszlású építmény az előzőnél még jobban megdőlt. A nyitva lévő alsó ágyúnyílásokon befolyt a tengervíz, s emiatt a hajó mindössze néhány perc alatt elsüllyedt a 32 méter mély tengerben.

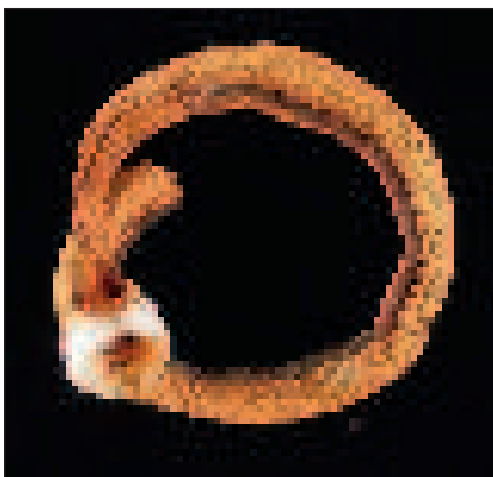
Hajóféreg (*Teredo navalis*)

folyamatos használatban lévő hajókon is gyakran jelentős károkat okozó hajóféreg, a *Teredo navalis*. A Stockholmi-öböl vizének hőmérséklete alacsony és viszonylag állandó, átlagosan 5 °C körül van; ez is lassítja a természetes bomlási folyamatokat, például a faanyagot bontó gombák is csak nagyon lassan képesek szaporodni, habár a Vasa árbócain súlyos károkat okoztak olyan gombafajok (pl. *Armillaria* fajok és a *Pleurotus ostreatus*), amelyek általában élő fákon nőnek.
