FELTŰNŐ TAPINTAT

A szászvári vár rehabilitációja

Szöveg: Pleskovics Viola | Építéset: Albert János, Mersits Ildikó, dr. Szabó Éva | Fotó: Bujnovszky Tamás

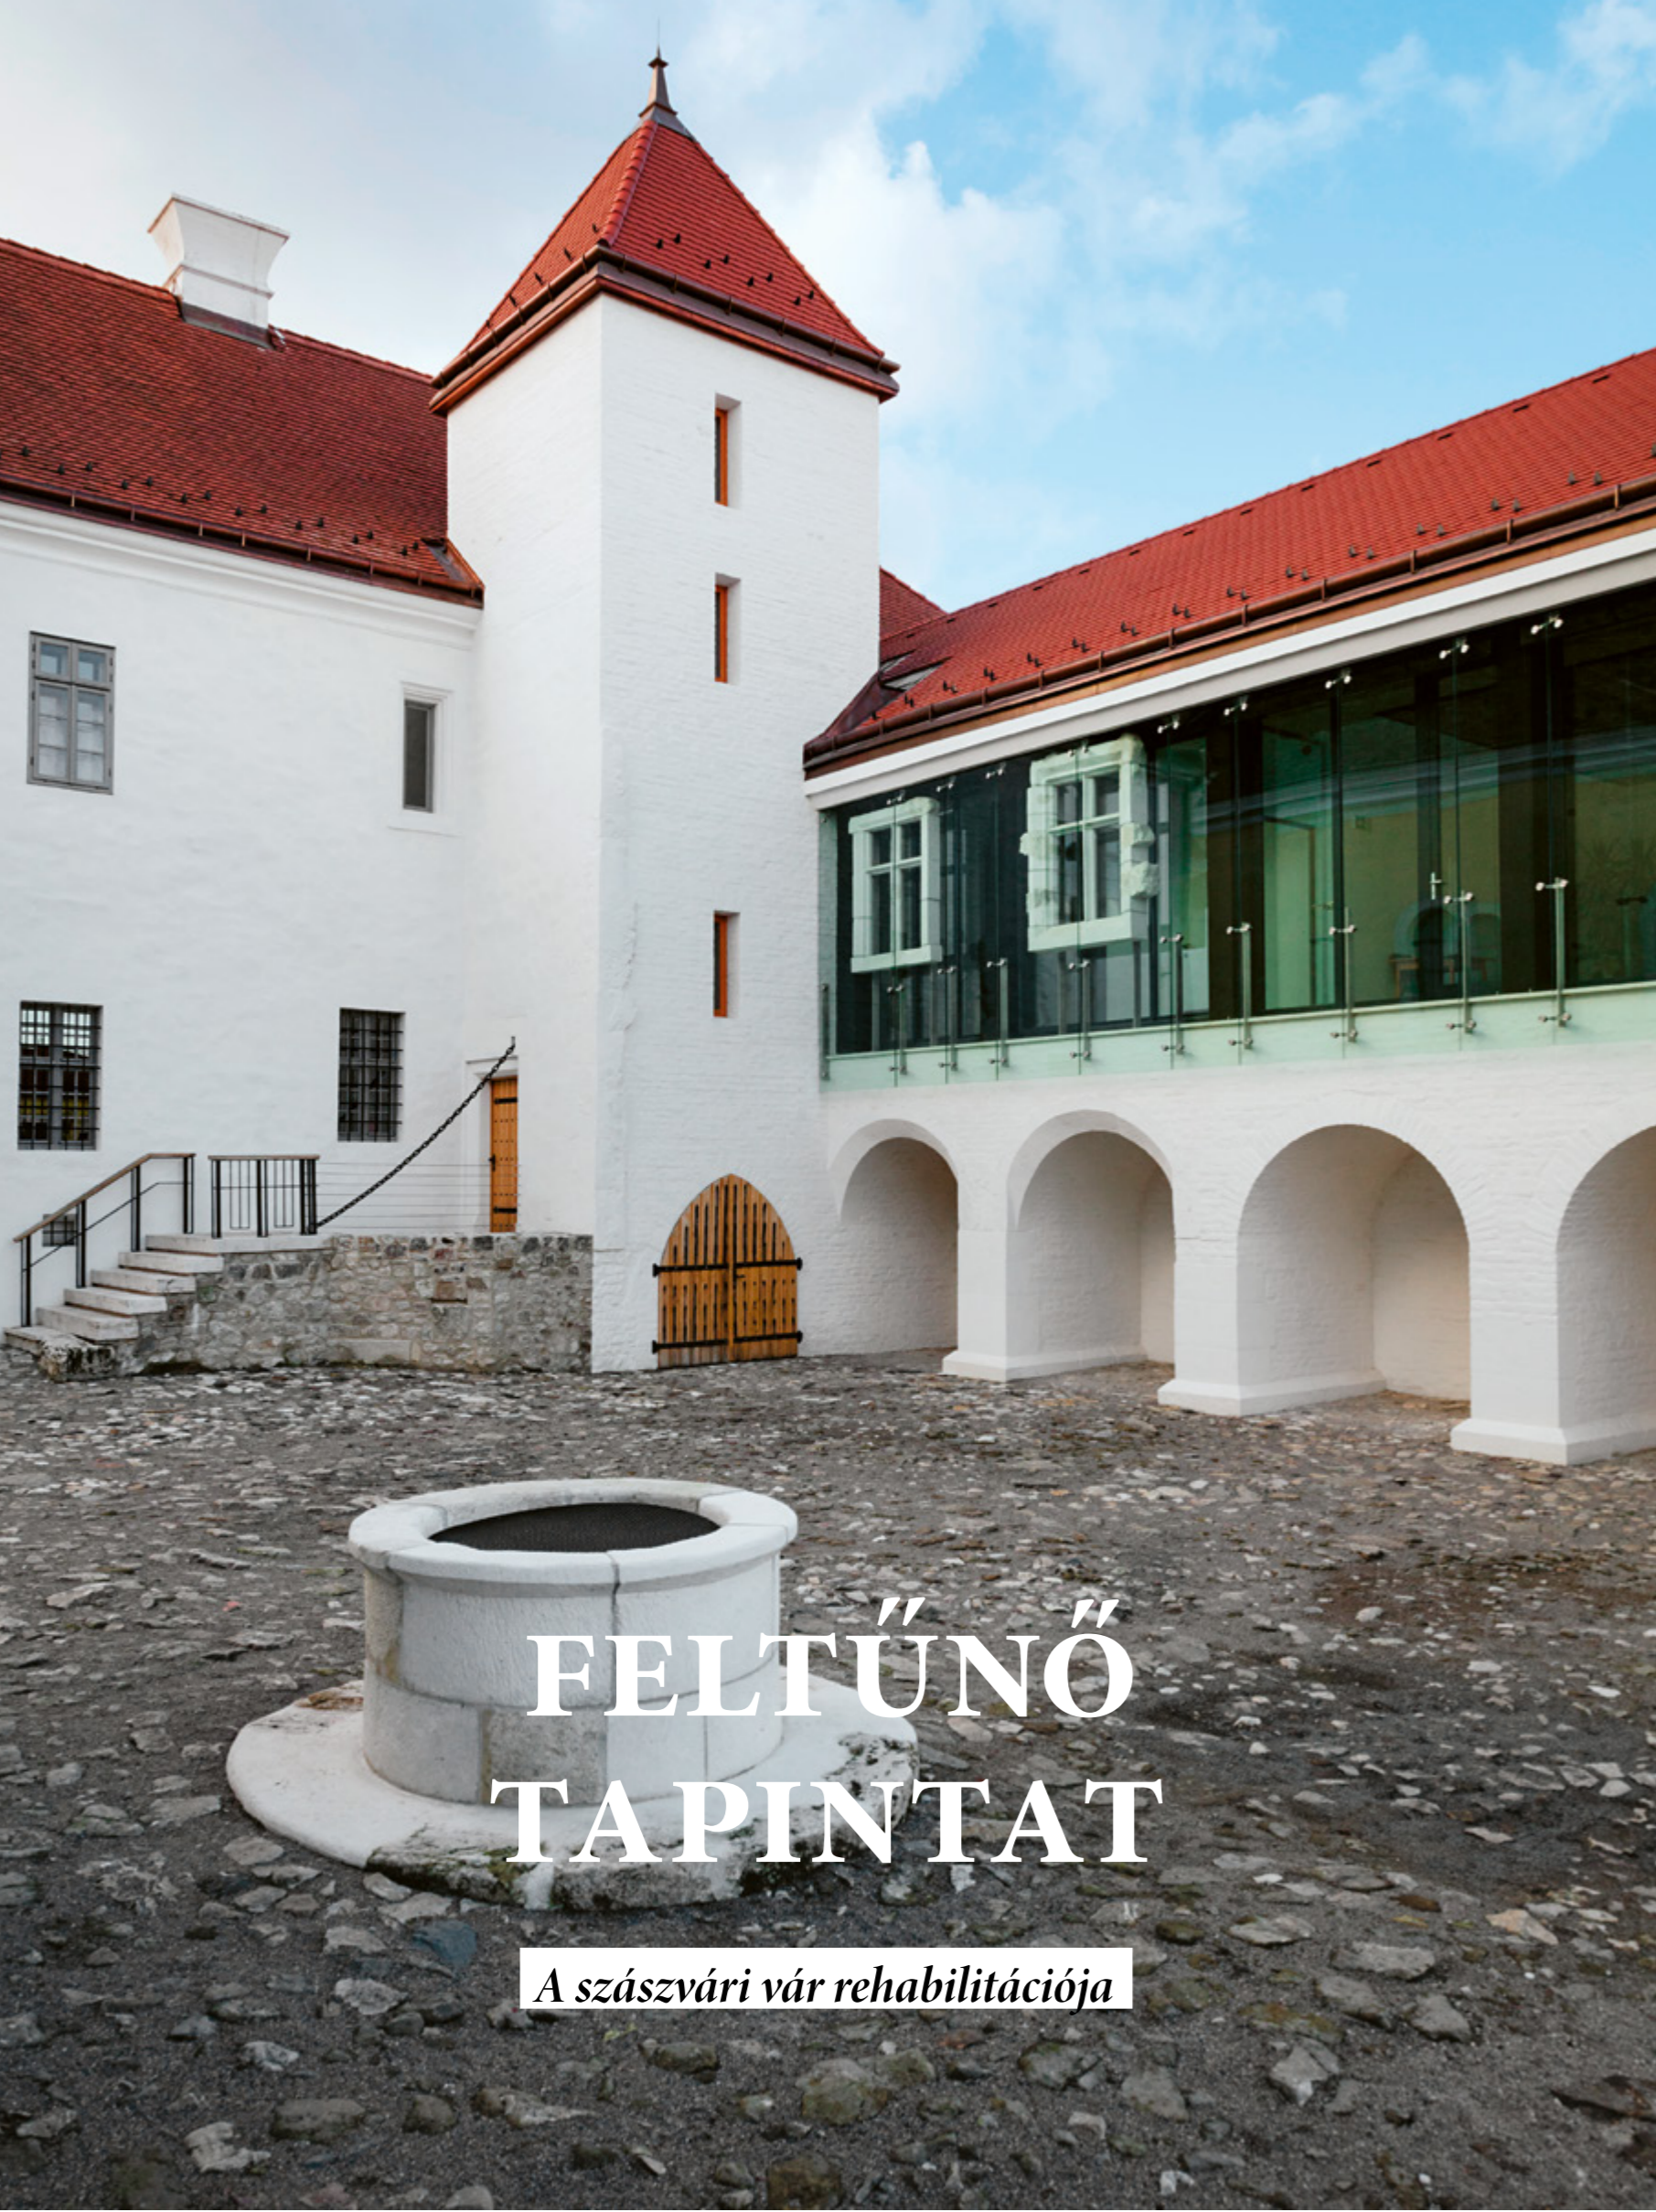
← Az északi palotaszárny emelete egy különleges szerkezeten nyugszik azért, hogy a földszint téglá ráépítésén túl ne nyomja további súly a romokat

Ennek a szárnynak az alapfalai között egy vasbeton pillérrendszer húzódik. Rajta nyugszik az emelet acélszerkezete, hisz a romok már nem bírták volna el egy következő szint súlyát. Valahol az 1960-as évek gondolkodása tette normává az ilyenfajta üvegezést középkori romokon. Szanyi József Salamon-toronyra szánt terve, Ferenczy Károly Diósgyőrre és Koppány Tibor Esztergomra tervezett üvegfalai talán tényleg túl harsányak lennének a mai szemnek egy történelmi emlékhelyen. Viszont olyan elemek lehettek ezek, melyek a középkori anyagok rongálása nélkül léteztek és lettek volna bármikor eltávolíthatóak. A helyettük megvalósított vasbeton ráépítésekről ez már nem mondható el. Szászvár nem Esztergom, Székesfehérvár vagy Visegrád. Ettől függetlenül ritka középkori emlékhely, ahol azért bátrabban lehetett kísérletezni, és az esztétikai siker sem maradt el.

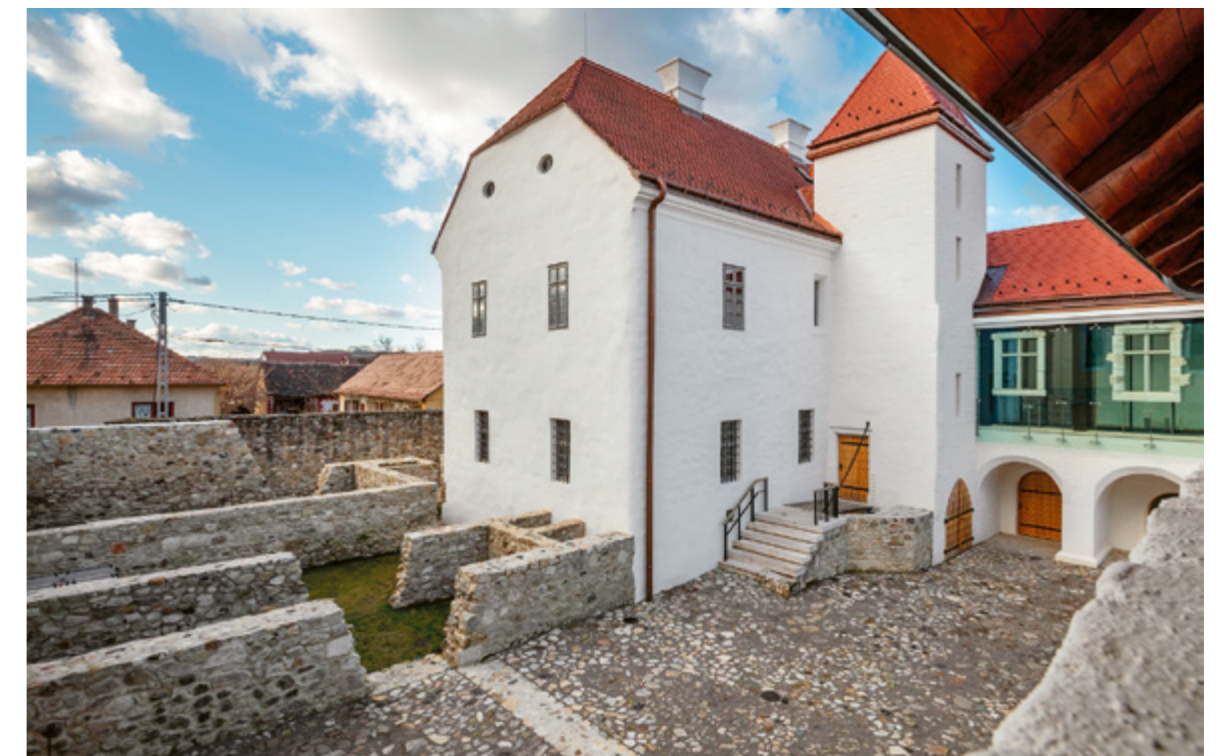
↓ A műemléki falkutatások során derült fény arra, hogy a későbarokk plébánia épülete még őrizi a középkori udvarház falait

momentumai több száz évig várták felfedezését. a katolikus plébániaház késő barokk falait kutatva végül az 1980-as években derült fény az igazságra: a középkori udvarház javarésze fennmaradt a későbbi korok átalakításai mögött.

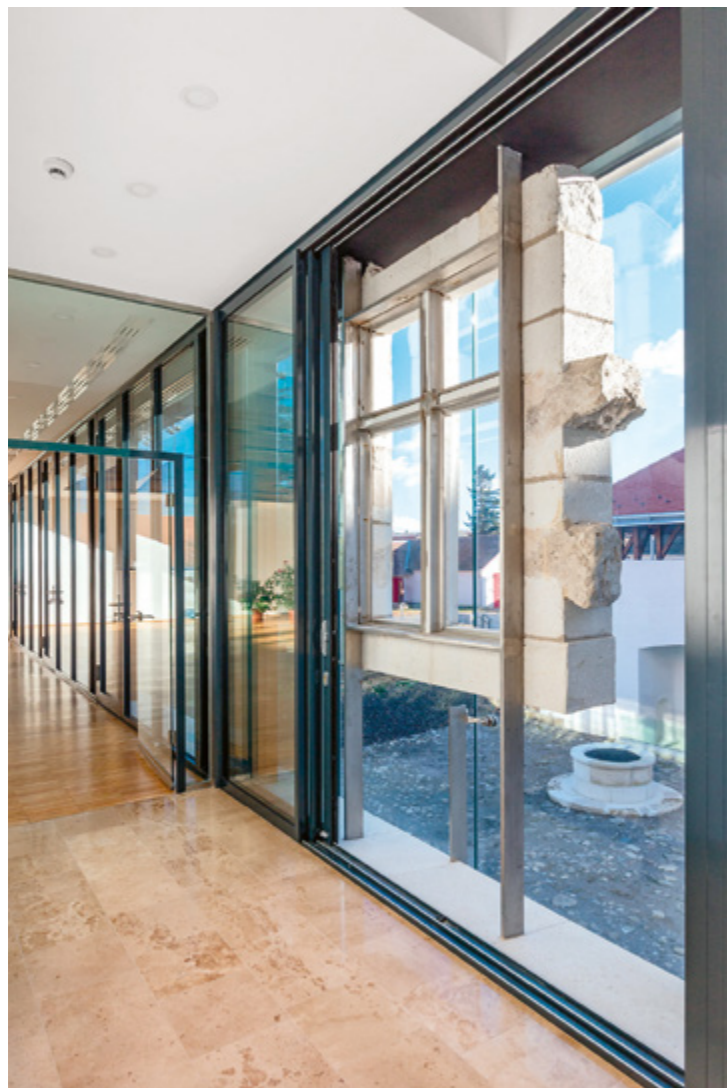
← ← Az északi palotaszárny kortárs homlokzatán az eredeti ablakok kötőredékei emlékeztetnek a múltra

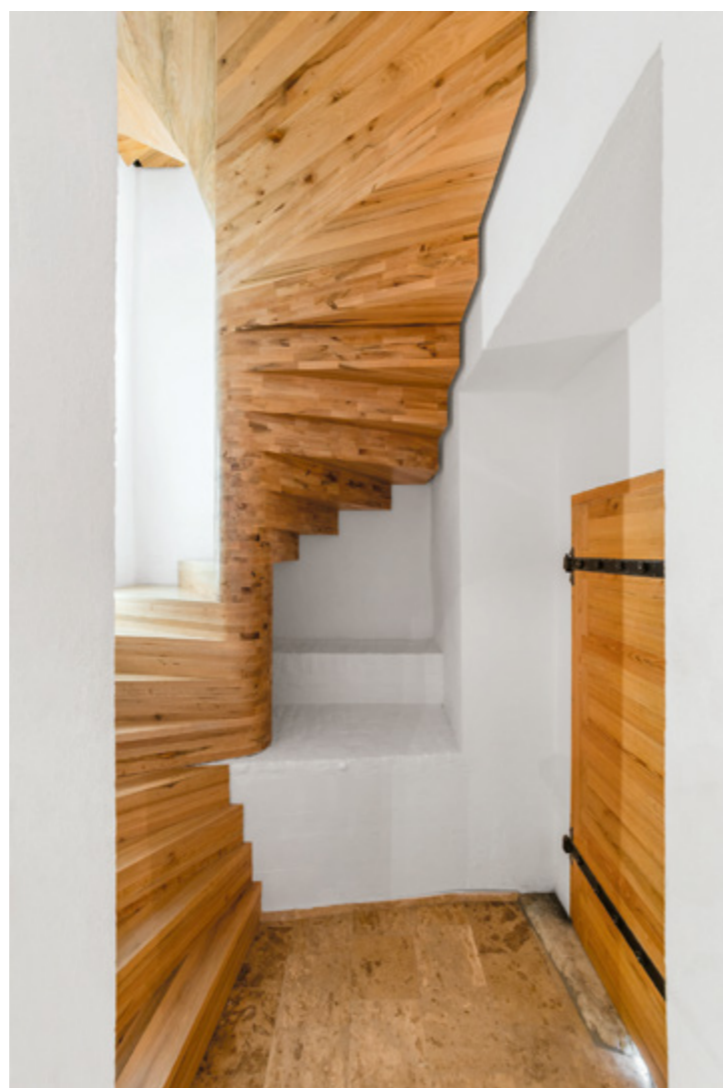
← A torony modern vasbeton lépcsője helyett szépen megmunkált tölgyfa struktúra vezet az emeletekre

Az épülettömb felújítása minden másban a barokk korban kialakult formákra, boltozatokra, térelosztásra koncentrált. Nem próbálták felidézni a középkori alakzatot, hisz nincs rá elegendő forrás. A torony korábban beépített vasbeton lépcsőjét az erősen meggyengült szerkezet további roncsolása nélkül sikerült kibontani, hogy a helyére középkori csigalépcsőket is idéző, ám modern tölgyfa fokokat tervezzenek. Az épület egyik legizlősebb részlete ez. Innen lehet feljutni a padlástérbe, ahová a gépészeti tér került, megőrizve egyúttal a barokk tetőszerkezetet is.
