The Biological Condition of the Buildings and Wooden Structures of Buda Royal Garden Pavilion and Wood Preservation Works prior to Conservation

■ **Abstract:** Brief history of the Buda Castle and the construction of the Várkert Bazár (Royal Garden Pavilion) on the basis of the plans of Miklós YBL. The functions and the subsequent neglect of the buildings, the evolution of the biological infection. On one hand part of the World Heritage, on the other hand inclusion on the World Monuments Fund's list of 100 most endangered sites. In 2011 a government decree was issued on the restoration of the Várkert Bazár building complex. Thus, besides restoring the beauty of the structure and the world heritage site, the area is transformed into a cultural and touristic centre, into a multifunctional area. At the commencement of the restoration biological infection of the buildings is rem-

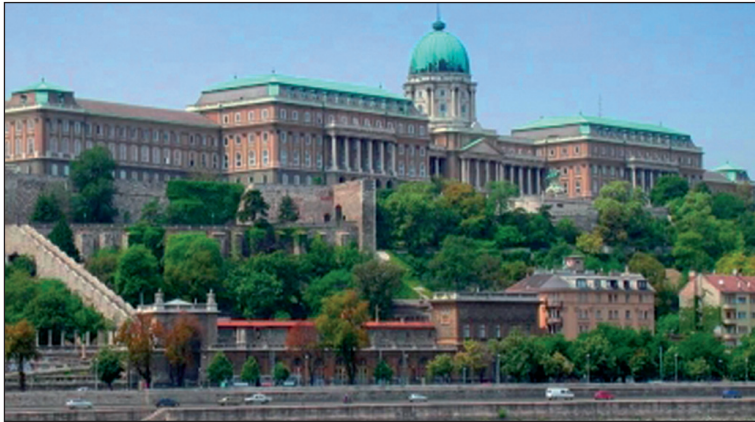
■ **2. kép:** A testőrségi palotától a vízfordó lépcsőig  
 ■ **Photo 2.** From the Guards' Palace to the stairway for water carrying

The northern part from the Guards' Palace to the so-called water-carrier's flight can be seen on the old postcard (Photo 2). One can also see the middle ramps and the southern niche pavilion (Photo 3).

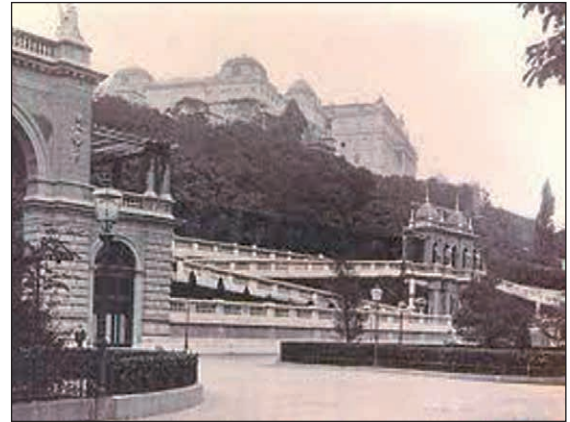
■ **3. kép:** Rámpák az 1900-as évek elején a Duna felől nézve  
 ■ **Photo 3.** Ramps at the beginning of the 1900s seen from the Danube's bank

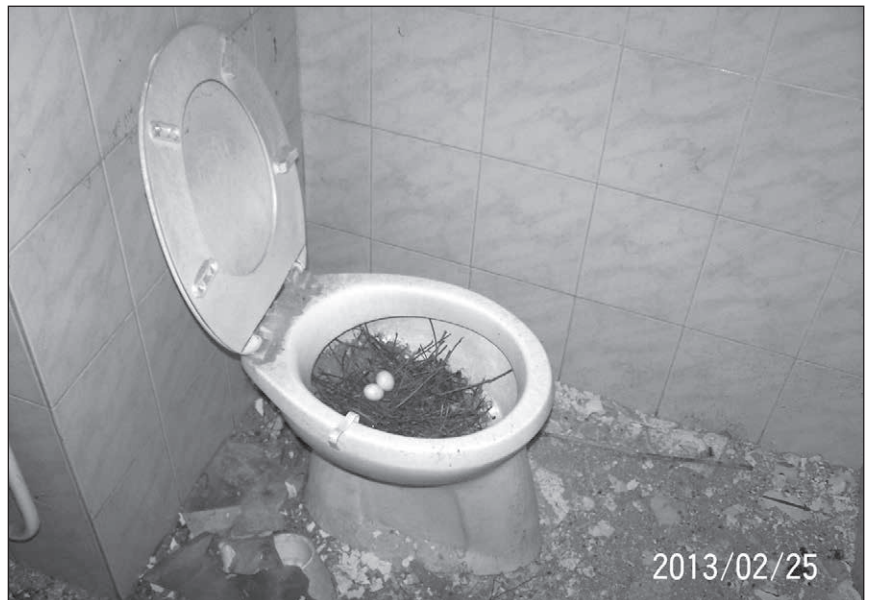
■ **5. kép:** Galambfészek © BÁNKY László, KIRÁLY Béla

■ **Photo 5.** Pigeon nest © BÁNKY László, KIRÁLY Béla

Typical for the state of neglect, in one of the bathrooms on the third floor there was a pigeon nest in the toilet pan near the tub full of rainwater (with two eggs). (Photo 5)

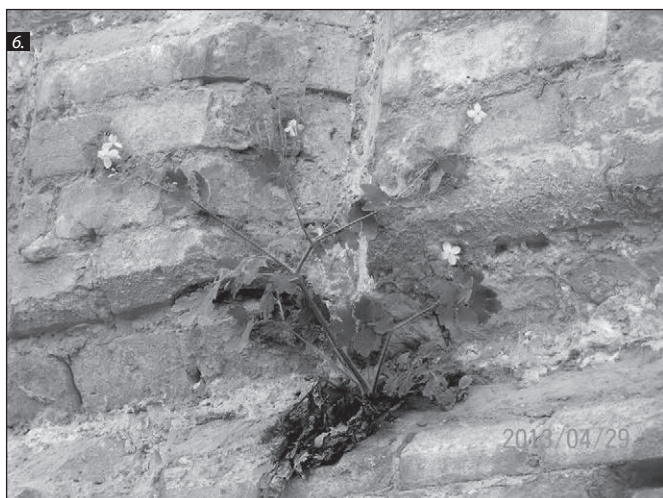
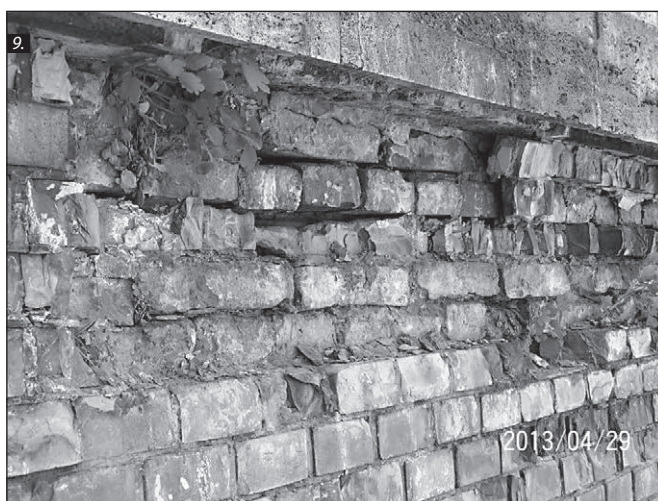
■ 6. kép: Virágok a falban © BÁNKY László, KIRÁLY Béla ■ 7. kép: Algásodás © BÁNKY László, KIRÁLY Béla ■ 8. kép: Zuzmótelepek © BÁNKY László, KIRÁLY Béla  
 ■ 9. kép: Rétegesen szétfagyott fal  
 ■ Photo 6. Flowers in the wall © BÁNKY László, KIRÁLY Béla ■ Photo 7. Algae © BÁNKY László, KIRÁLY Béla ■ Photo 8. Lichen © BÁNKY László, KIRÁLY Béla  
 ■ Photo 9. The flaked frozen wall

Cracks remain behind after they die or fester, conducting the inside the walls. The water inside increases degradation and facilitates the emergence of other plants. (Photo 6)

– Algae: They generally form green clumps on the cold and damp sides of the walls. They do not really cause technical harm but rather cause aesthetical damages. At the same time they warn us that the humidity and temperature conditions of the walls are not appropriate, preventing the walls from drying out. (Photo 7)

during construction, then to the floodings occurring as a consequence of later neglect. Their drying was made even more difficult by algae, lichens and mosses. Further on, the damp walls froze “naturally”, sheet by sheet, winter in winter out. (Photo 9)

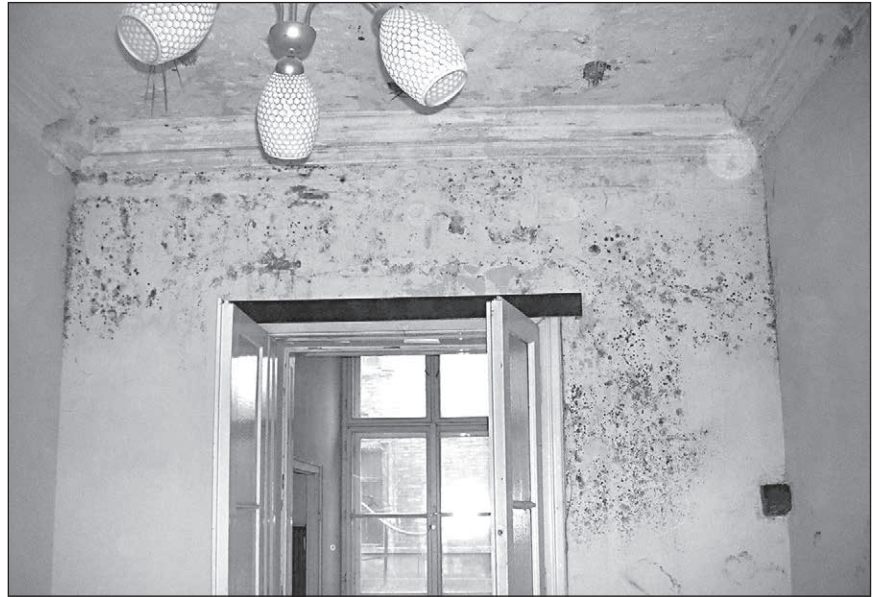
■ 10. kép: Penészedés © BÁNKY László, KIRÁLY Béla

■ Photo 10. Mould © BÁNKY László, KIRÁLY Béla

– Mold: Black mold (*Aspergillus niger*) has spread due to permanent moisture. (Photo 10) Mold fungi do not actually cause “measurable” decay in the building but they may make room for the more serious wood fungi on the one hand, and may also cause severe illnesses on the other hand. Decontamination of mold infections is a hygienically dangerous operation requiring the observance of certain safety standards.

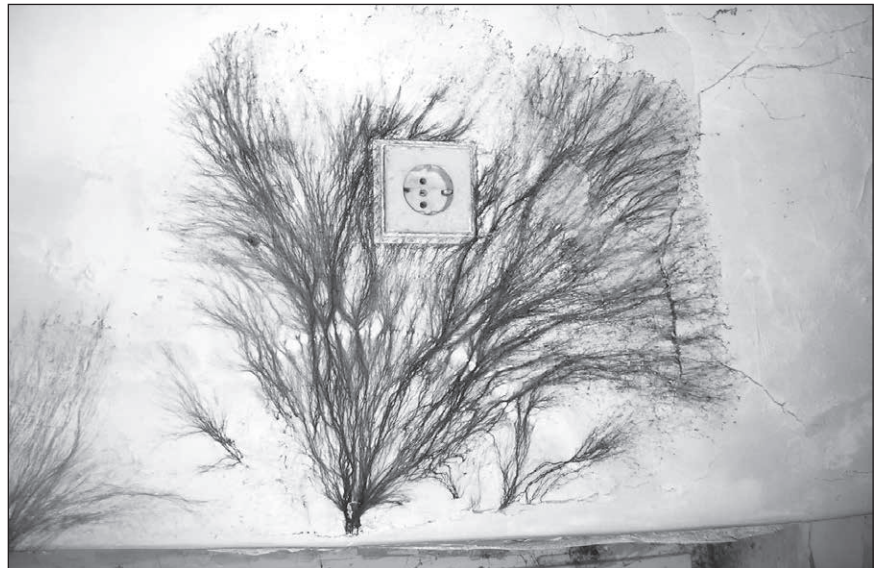
■ 11. kép: Pincegomba micéliumai © BÁNKY László, KIRÁLY Béla

■ Photo 11. Mycelia of cellar fungi © BÁNKY László, KIRÁLY Béla

The cellar fungus (or wet-rot, *Coniophora puteana*) can generate very little water during breathing and that is why it does not settle on dry wood. It requires 30-70% humidity, the optimum value being 50-60%. It requires a temperature of at least 8°C, the maximum being 29°C, and the optimum 23°C. It is more resistant to heat than the dry-rot fungus but it perishes in approx. 15 minutes at +50°C. The mycelium branching which is white at first and then brownish typically spread as a fan. (Photo 11) It may grow between 8-10 mm a day in optimum conditions. They rarely grow a fruit body but it does not decrease its cellulose molecule breaking capacity. Its fruit body is white at the beginning, then it becomes muddy and tawny. In buildings it ruins the ends of the wooden materials on first floors, in case of lack of the basement and not or poorly insulated floorings, as well as the ends of the slab beams in the walls. The wooden material contaminated by the cellar fungus (and the dry-rot) must be burnt.

In the buildings of the Royal Garden Pavilion there are many cellar fungus colonies. There were highly aggressive specimens in the Niche range and the southern building of the Southern Palaces.

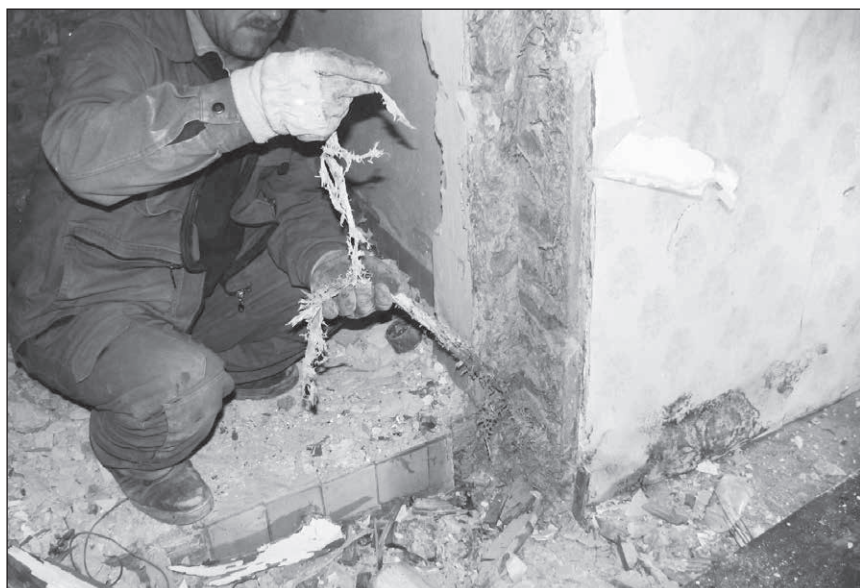
■ **13. kép:** Könnyező házigomba micélium kötege © BÁNKY László, KIRÁLY Béla  
 ■ **Photo 13.** Mycelia of dry rot © BÁNKY László, KIRÁLY Béla

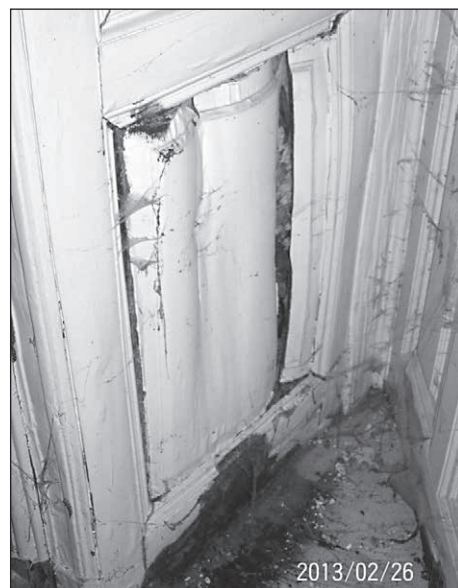
■ **14. kép:** Könnyező házigomba kártétele © BÁNKY László, KIRÁLY Béla  
 ■ **Photo 14.** Decay caused by dry rot © BÁNKY László, KIRÁLY Béla

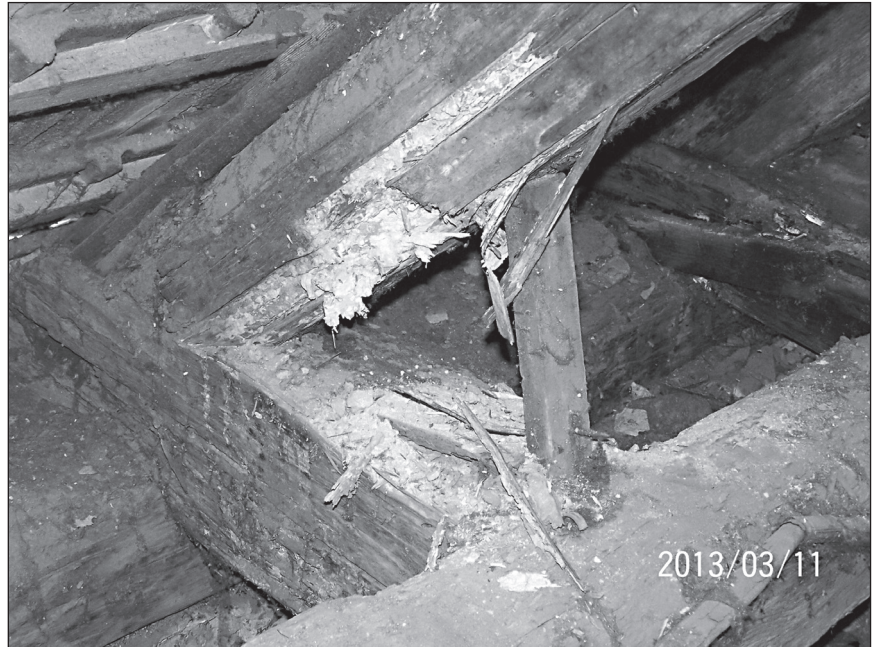
■ 15. kép: Házicincér kártétele © BÁNKY László, KIRÁLY Béla

■ Photo 15. Decay caused by old-house borer © BÁNKY László, KIRÁLY Béla

protrusions on the neck shield. It is very fecund. The female can lay even 200-400 eggs. It likes temperatures around 30°C and the wooden material with 28-30% humidity. Swarming time lasts from June to August depending on the weather. It leaves behind oval pop-out holes. Its full development lasts 4-5 years even in optimum conditions but in unfavorable conditions it may last 10-15 years or even more. It is the most harmful insect of the wooden materials and built-in pine structures of the buildings. It causes serious damages by ceaselessly decaying roof structures. It leaves the surface of the wooden material intact decaying the entire sapwood layer below. It prefers Scots pine but it feeds at ease in spruce, too. (Photo 15)

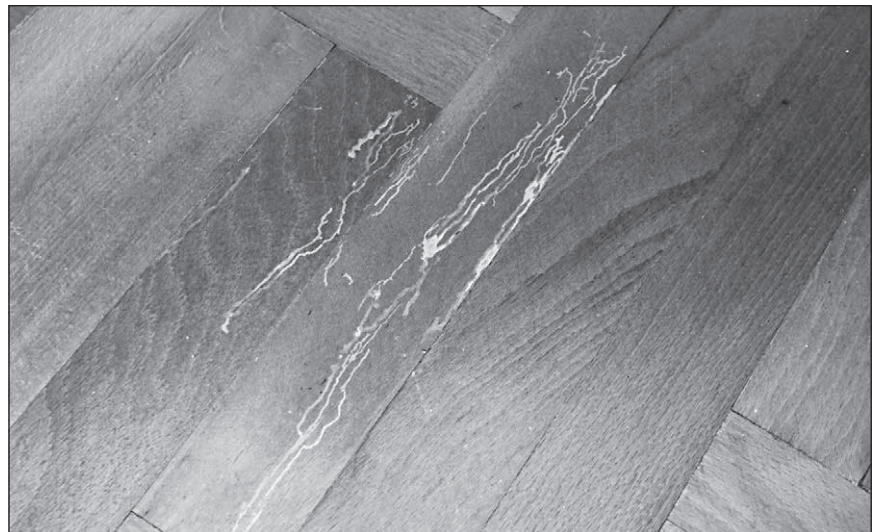
■ 16. kép: Szijácsbogár kártétele © BÁNKY László, KIRÁLY Béla

■ Photo 16. Decay caused by European lyctus beetle © BÁNKY László, KIRÁLY Béla

Its host plants are oak, Turkey oaks, locust-tress, ash and nut. Its section is round; its threads go along in parallel with the fibers in the wooden material and are clogged by chewing remains. The larvae push out a part of the remains in small mounds through the holes chewed in the intact top layer of the wooden material. It lives in wooden material with 9-20% moisture content. (Photo 16)
