## Un nou concept pentru managementul riscului seismic

### RESPONSABILITATEA JURIDICĂ A DECIZIILOR TEHNICE PRESEISM

## A New Concept of Seismic Risk Management

### LEGAL ACCOUNTABILITY FOR PRESEISMIC TECHNICAL DECISIONS

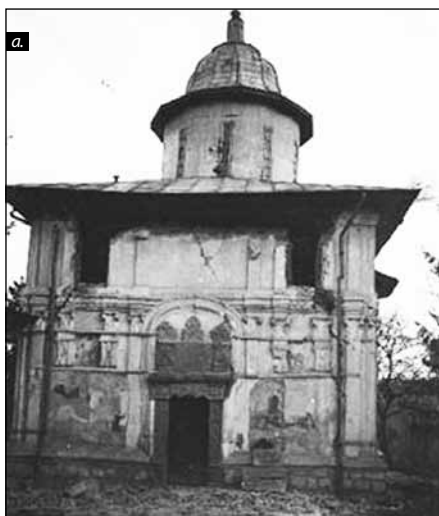
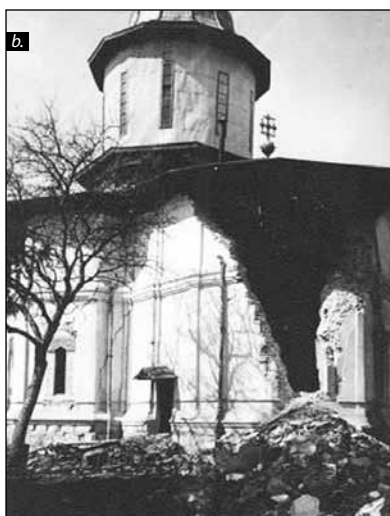
■ **Foto 1.** Vălenii de Munte, Biserica Adormirea Măicii Domnului, 10 noiembrie 1940: a) fațada vestică, b) vedere sud-est. © INMI

■ **Photos 1.** Vălenii de Munte, "Adormirea Măicii Domnului" Church, November 10, 1940: a) western elevation, b) view towards south-east. © INMI

Photograph 3 illustrates the Carlton Apartment Block, the first reinforced concrete high building (and the highest in the city in 1940) built in Bucharest city centre, which collapsed in the earthquake of November 10, 1940: magnitude Gutenberg Richter  $M_{G-R}=7.4$ , depth 135-145 km and epicentre towards Moldova, at a distance from Bucharest comparable with the depth. Photographs 1a-b and 2a-b – unpublished previously – illustrate the extremely severe damaging of two masonry historic buildings: one church in Vălenii de Munte and one representative building in Chişinău, the Republic of Moldova.

spre Moldova, la o distanță față de București comparabilă cu adâncimea. Fotografii 1a-b și 2a-b ilustrează – inedit – avarierea, foarte severă, a 2 clădiri istorice din zidărie: o biserică în Vălenii de Munte și o clădire reprezentativă din Chișinău, Republica Moldova.

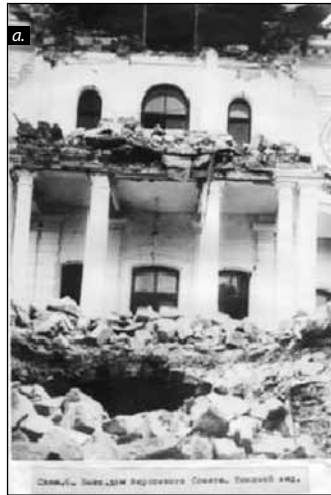
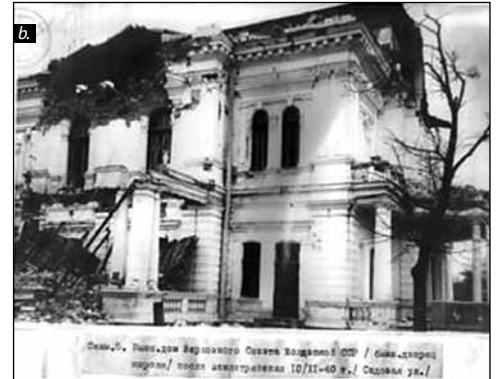
■ Foto 2. a-b. Chişinău, Clădirea Sovietului Suprem, 10 noiembrie 1940. © Institutul de Seismologie al Academiei URSS

■ Photos 2. a-b. Chişinău, the Building of the Supreme Soviet, November 10, 1940. © Institute of Seismology of USSR Academy

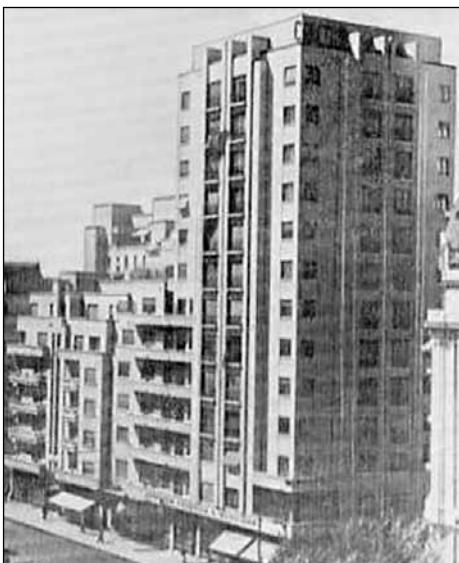
■ Foto 3. Blocul Carlton, 10 noiembrie 1940

■ Photo 3. Carlton Apartment Block, November 10, 1940

Fotografia 3 ilustrează Blocul Carlton, prima clădire înaltă din beton armat (și cea mai înaltă din oraș, în 1940) construită în centrul Bucureștiului, care s-a prăbușit la cutremurul din 10 noiembrie 1940: magnitudine Gutenberg Richter  $M_{G-R}=7.4$ , adâncime 135-145 km și epicentrul localizat

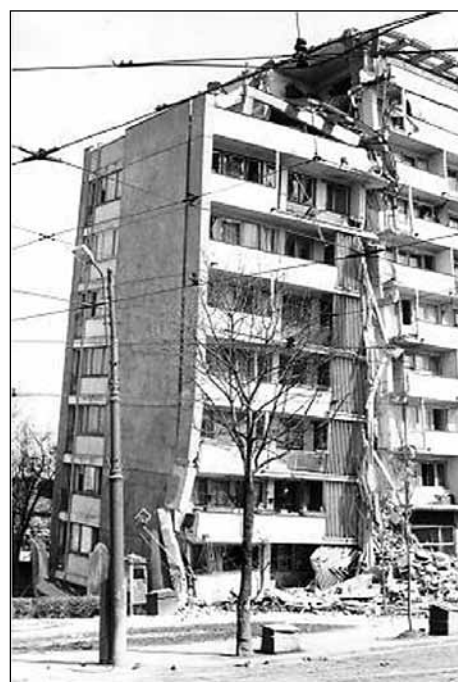
■ Foto 6. Blocul Lizeanu, colaps parter, 4 martie 1977  
 ■ Photo 6. Lizeanu Apartment Block, ground-floor collapse, March 4, 1977

such as Austrului Apartment Block that miraculously remained upright, were demolished subsequently. Photograph 6 presents one of the new buildings, built after the 60s in the capital, with a flexible ground-floor, which collapsed and made the building crash. Photographs 7a-c present major damages on the load-bearing masonry building

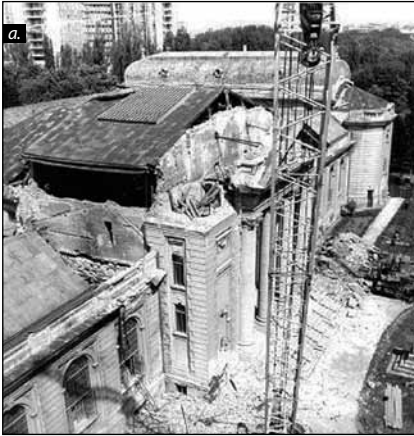
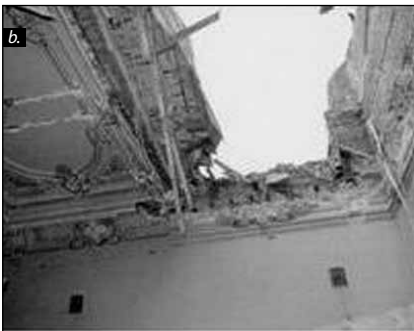
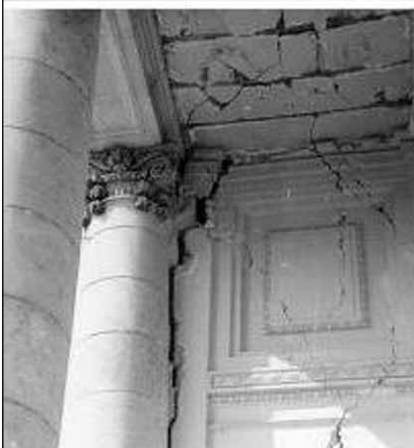
■ **Foto 7. a-b.** Facultatea de Medicină București, 4 martie 1977

■ **Photos 7. a-b.** Faculty of Medicine of Bucharest, March 4, 1977

of the Faculty of Medicine of Bucharest through pictures taken during the 1977 consolidation works.
