Terenuri minate. Problema autenticității

■ **Cuvinte cheie:** autenticitate, monumente istorice, restaurare, Documentul de la Nara asupra autenticității

Minefields. The Problem of Authenticity

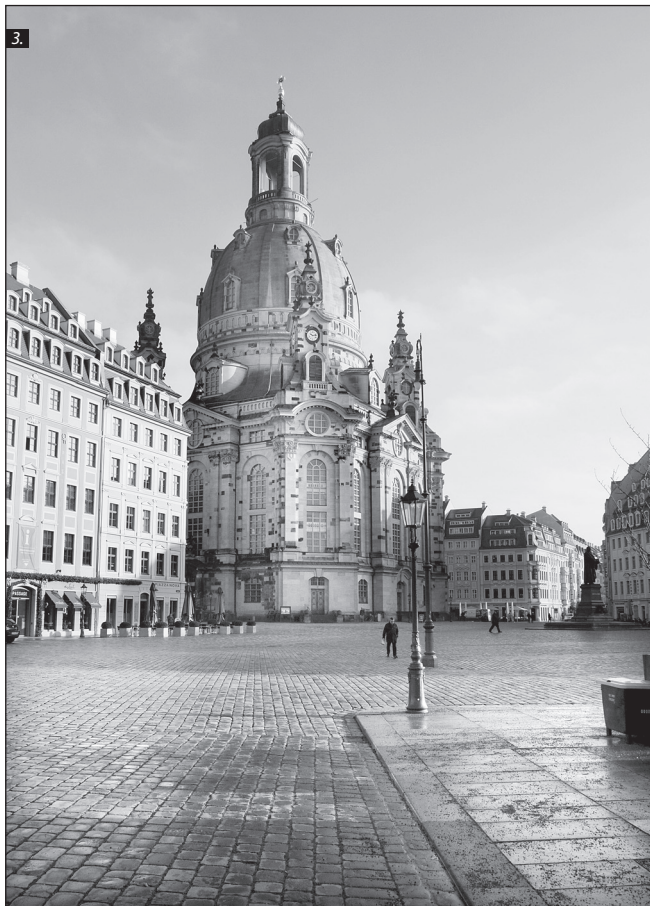
■ **Foto 3.** Frauenkirche, Dresda. Reconstrucția marchează simbolic reunificarea Germaniei și îi restituie orașului un însemnat reper urban © Heike TÜLLMANN

■ **Photo 3.** Frauenkirche, Dresden. The reconstruction symbolically marks the reunification of Germany and gives back the city an important urban landmark © Heike TÜLLMANN

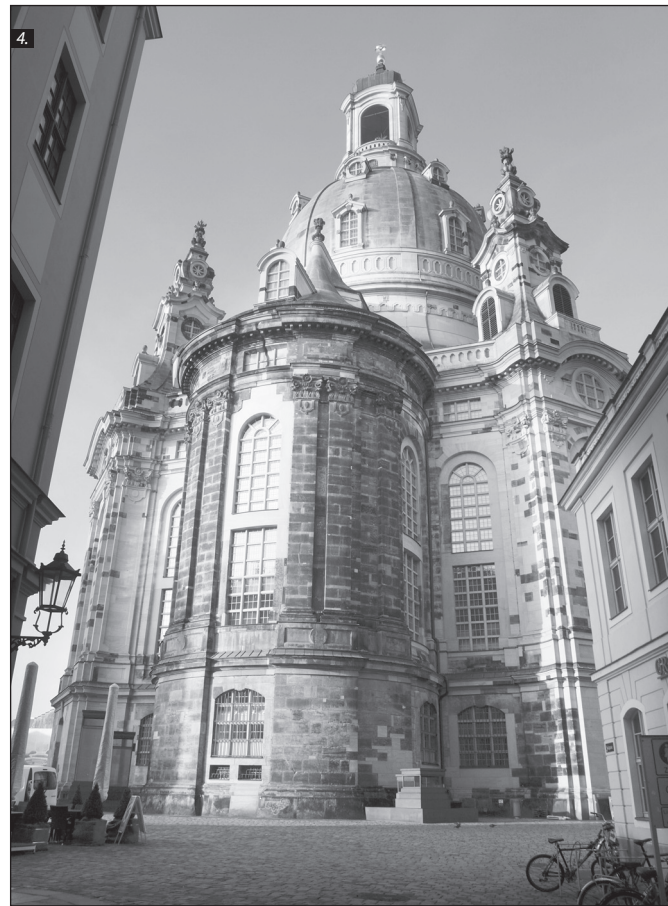
■ **Foto 4.** Frauenkirche, Dresda. Păstrarea fragmentelor clădirii originare, vizibile în parament și inscripționate pentru aducere aminte, susține autenticitatea edificiului reconstruit, evocând (în surdină) stadiul de ruină anterior și evenimentele teribile pe care le comemora © Heike TÜLLMANN

■ **Photo 4.** Frauenkirche, Dresden. Keeping the original building fragments, visible in the elevation and marked with inscriptions for remembrance, supports the reconstructed building's authenticity, (silently) evoking the previous state of ruin and the terrible events it commemorated © Heike TÜLLMANN

Biserica reconstruită înglobează fragmentele originare rămase *in situ* și vizibile în paramentul edificiului (foto 4). Astfel, deși astăzi monumentul istoric evocă mai ales istoria mai veche a orașului prin silueta sa dominantă în piață, pietrele vechi, înnegrite, reverberează ecoul mult estompat al dezastrului al cărui monument fusese biserica-ruină vreme de o jumătate de veac. Într-o astfel de lectură, criteriul de autenticitate se vede reformulat: domeniul său de relevanță se extinde de la „substanța istorică” păstrată la prezența materială nouă a edificiului actual. Terminat în 2005, el este copia fidelă a unui original distrus, dar își îndeplinește funcția memorială ca viitor monument istoric al vremii reconstruirii edificiului prăbușit la finele războiului¹⁴ și ca monument al bombardamentelor care au șters de pe fața pământului cea mai mare parte a orașului vechi.

The reconstructed church includes original fragments that have remained *in situ* and are visible on the building's elevation (Photo 4). Thus, although today the historic building evokes especially the older history of the city through its dominant silhouette in the square and its old blackened stones, it also reverberates with the by now dimmed echo of the disaster to which the ruined church stood as monument for half a century. In such a reading, the criterion of authenticity is seen formulated anew: its area of relevance extends from the preserved "historical substance" to the material presence of the current edifice. Completed in 2005, the building is the faithful copy of a destroyed original, but it also fulfils its memorial function as a historic monument for the time of the reconstruction of the building that collapsed at the end of the war¹⁴ and as a monument to the bombings that wiped from the face of the earth most of the old town.

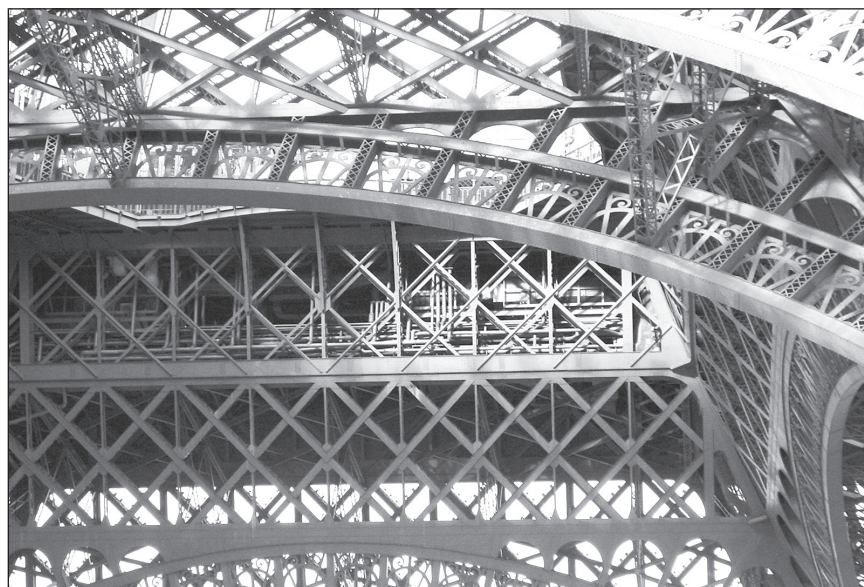
■ **Foto 5.** Turnul Eiffel, Paris. Spectaculoasa structură din fontă necesită în permanență să fie revopsită anticoroziv. După ce a fost violent criticat la momentul ridicării sale pentru Expoziția universală (1889) care marca centenarul Revoluției Franceze, turnul a devenit în zilele noastre un monument istoric al întregii omeniri postindustriale

■ **Photo 5.** Eiffel Tower, Paris. The spectacular cast iron structure needs continuous repainting against corrosion. After being violently criticized at the moment of its erection for the World Exposition (1889) that marked the centenary of the French Revolution, the tower has become today a historical monument to post-industrial mankind

Nu se poate, în schimb, vorbi, fără riscul căderii în ridicol, despre neautenticitatea revopsirii periodice a turnului Eiffel (foto 5) sau despre caracterul fraudulos al recioplirii elementelor de lemn deteriorate în structura monumentelor de arhitectură țărănească – oricât ar fi de importante: fleșa turnului bisericii din Șurdești, de exemplu. Raționamentul ar putea fi rafinat prin estimarea ponderii procentuale a elementelor înlocuite – însă fondul chestiunii rămâne același: înlocuirea pieselor din lemn (sau oțel) stricate cu piese executate din același fel de material și cu aceleași tehnici este necesară și legitimă, pentru a nu pune în pericol stabilitatea structurilor edificate, respectiv existența monumentului istoric. Un spectaculos exemplu recent (1995-2007), care susține cele spuse, este restaurarea marelui pavilion de expoziții Grand Palais din Paris (foto 8), unde înlocuirea întregului acoperiș din sticlă a necesitat inventarea unor detalii de prindere și etanșeizare ținând de tehnicile constructive cele mai avansate (foto 9).²⁰ Edificiul rezultat în urma acestui tip de intervenții nu devine în niciun chip mai puțin autentic, deoarece substanța sa memorială rămâne intactă, chiar dacă substanța materială este parțial înnoită. Iar aportul valorilor de nou (de integritate ori de utilizare) este atât de însemnat, încât pune în umbră eventualele rezerve adresate soluțiilor de detaliu.

We cannot talk nonetheless, without making ourselves look ridiculous, about the inauthenticity of the Eiffel Tower's regular repainting (Photo 5), or about the fraudulency of carving anew the damaged timber elements in the structure of vernacular buildings – however important these may be: the church spire in Șurdești, for instance. The reasoning could be refined by estimating the percentage of the replaced items, but the substance of the issue remains the same: the replacement of damaged timber (or steel) elements with pieces made of the same material and with the same techniques is necessary and legitimate in order not to threaten the stability of the erected structures or the existence of a historic building. A recent spectacular example (1995-2007) which supports this is the restoration of the exhibition pavilion Grand Palais in Paris (Photo 8), where the replacement of the entire glass roof necessitated the invention of specific fastening and sealing details pertaining to the

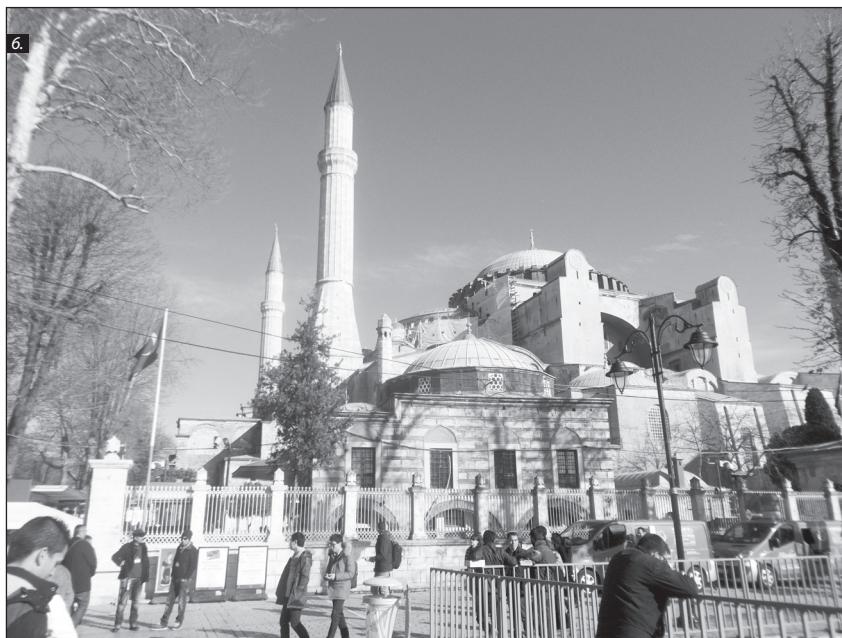
- **Foto 6.** Hagia Sophia, Istanbul. Enormii piloni de zidărie și arcul dublou dintre ei susțin un tambur perforat, dar întărit masiv spre exterior cu o coroană de contraforți. Întregul dispozitiv a fost pus în operă de arhitect cu ocazia reconstrucției, pentru a ranforsa sprijinul lateral al cupolei centrale © Loránd KISS

- **Photo 6.** Hagia Sophia, Istanbul. The huge masonry pillars and the transverse arches between them support a drum pierced by windows, but strengthened massively towards the outside by a row of buttresses. The entire device was put into practice by the architect during the reconstruction in order to reinforce the side support of the central dome © Loránd KISS

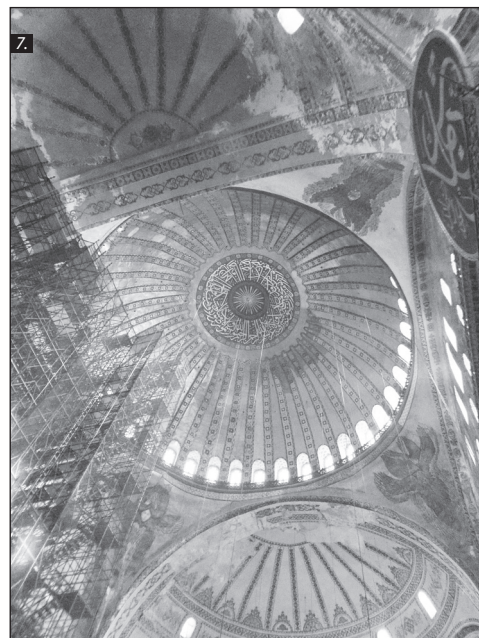
- **Foto 7.** Hagia Sophia, Istanbul. Masivul aparat static este invizibil în interior. Cupola pare să plutească deasupra luminii care străbate prin tamburul susținut de pandantive. Pe direcție longitudinală, împingerile bolților spațiului central sunt preluate de seria descendentă și descreșcătoare de semicupole © Loránd KISS

- **Photo 7.** Hagia Sophia, Istanbul. The massive structural device is invisible inside. The dome seems to float above the light that passes through the drum supported by pendentives. Longitudinally, the thrusts of the vaults in the central area are taken over by a series of descending half-domes © Loránd KISS

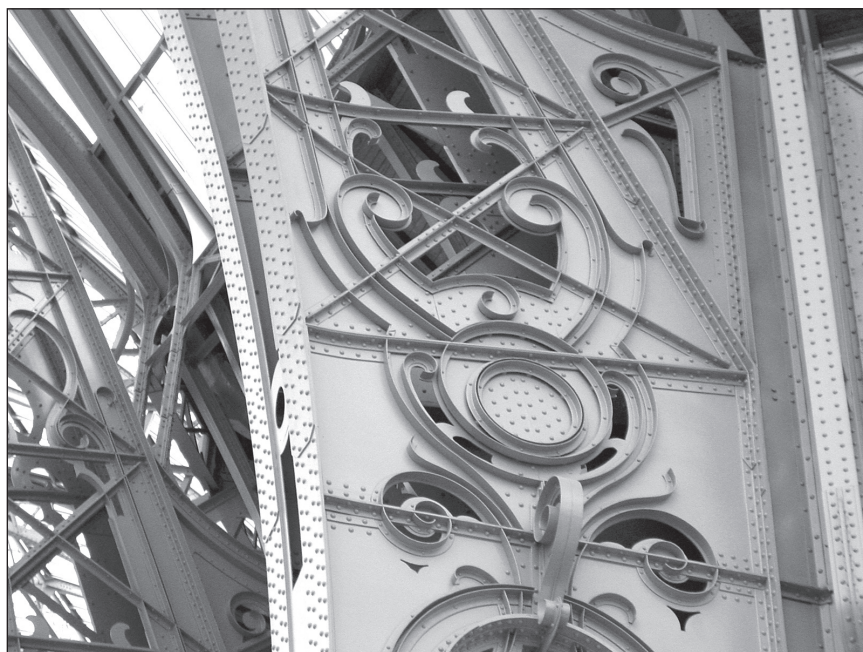
■ Foto 8. Grand Palais, Paris. Structura din fontă, evident industrială și în același timp evocând prin decorație o tradiție formală, pare o materializare a ideilor lui VIOLLET-LE-DUC, atunci când teoretizează crearea unei arhitecturi tehnice și expresiv proprii epocii moderne

■ Photo 8. Grand Palais, Paris. The cast iron structure, which is evidently industrial, while at the same time evokes through its decoration a formal tradition, seems to be the embodiment of VIOLLET-LE-DUC's ideas, when he theorized the creation of an architecture that belongs to the modern age through technique and expression alike

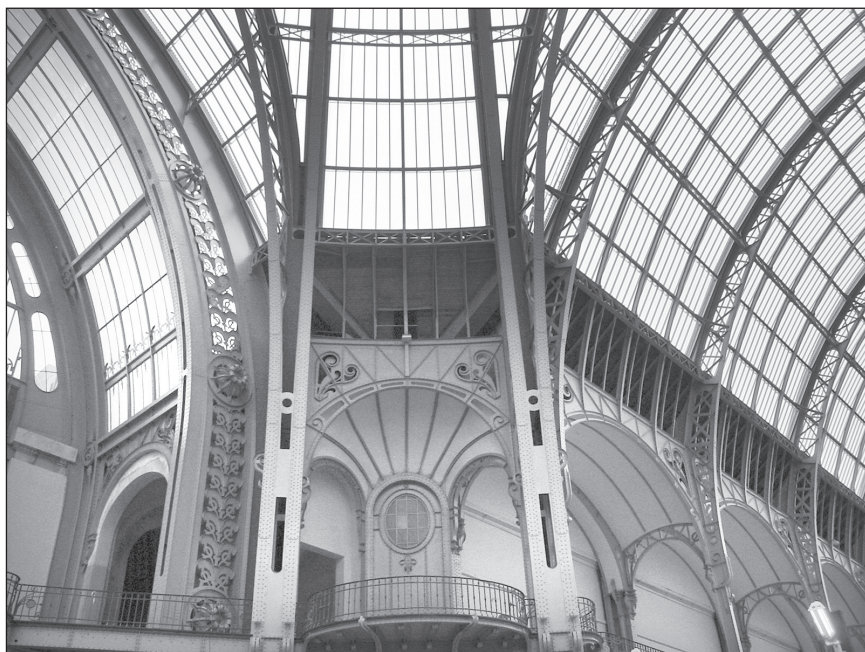
■ **Foto 9.** Grand Palais, Paris. Cupola de fontă și sticlă reia, în versiune mașinistă și pentru un program modern, temele clasice ale acoperirii marilor deschideri. Astfel, aplicarea de restauratori a unor detalii constructive avansate este în spiritul monumentului istoric

■ **Photo 9.** Grand Palais, Paris. The cast iron and glass dome resumes the classical themes of covering large openings in a mechanic version and for a modern programme. Thus, the application of advanced constructive details by its restorers is in the spirit of the historic building

most advanced construction techniques (Photo 9).²⁰ The building that resulted from this type of intervention is not less authentic in any way, as its memorial substance remains intact, even if its material substance is partially renewed. Furthermore, the addition of new values (of integrity or use) is so significant that it outshines any possible reservations towards some of the detail solutions.
