■ Irina-Bianca URSACHE<sup>1</sup>

## Reabilitarea Casei Bosianu, parte a ansamblului Observatorului Astronomic din București

## Conservation of the Bosianu House, Part of the Astronomical Observatory Ensemble in Bucharest

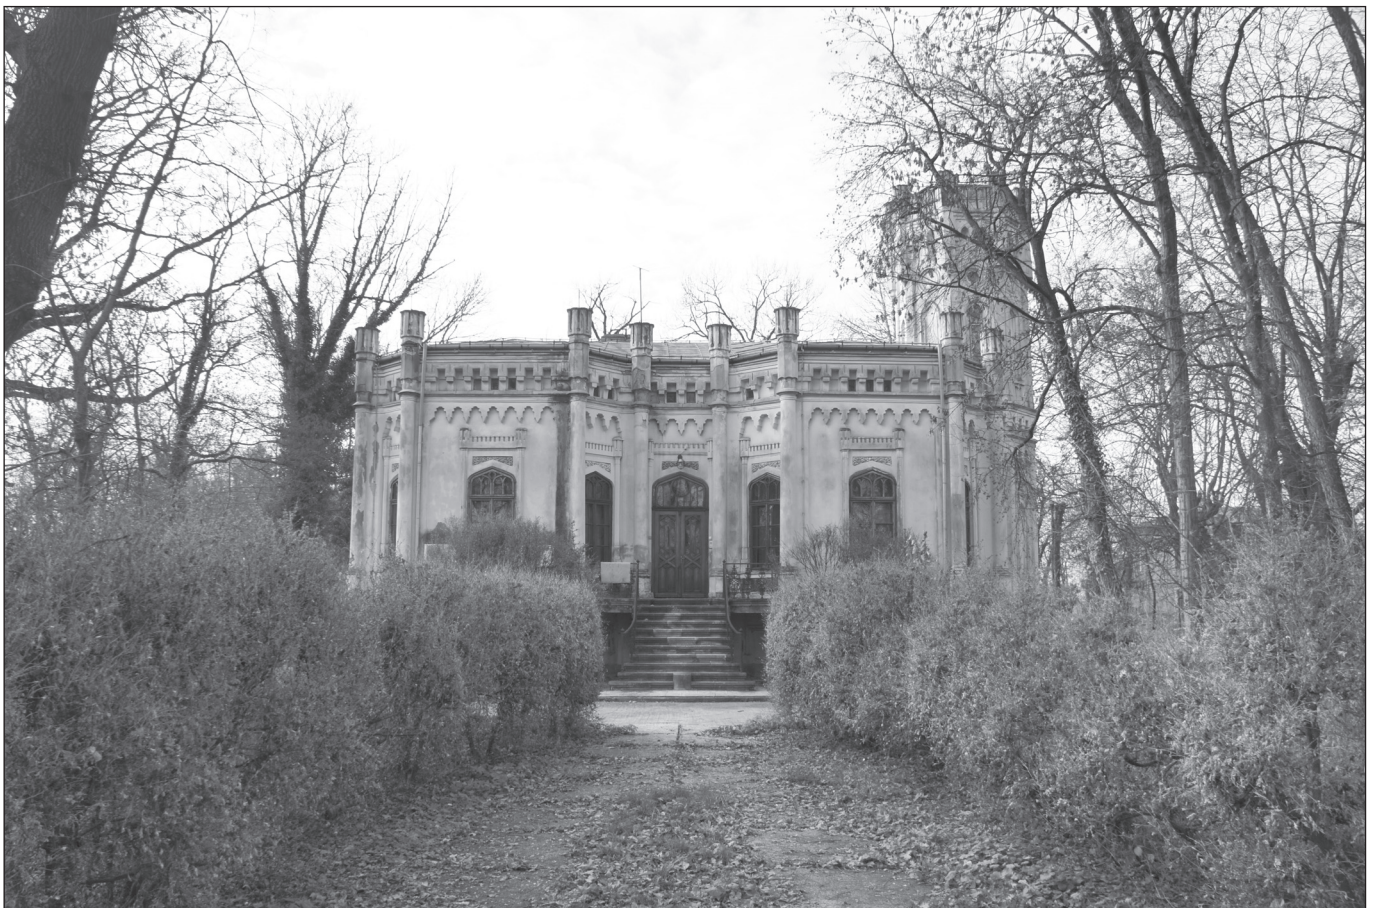
■ **Foto 3.** Fațada principală azi  
 ■ **Photo 3.** Main elevation nowadays

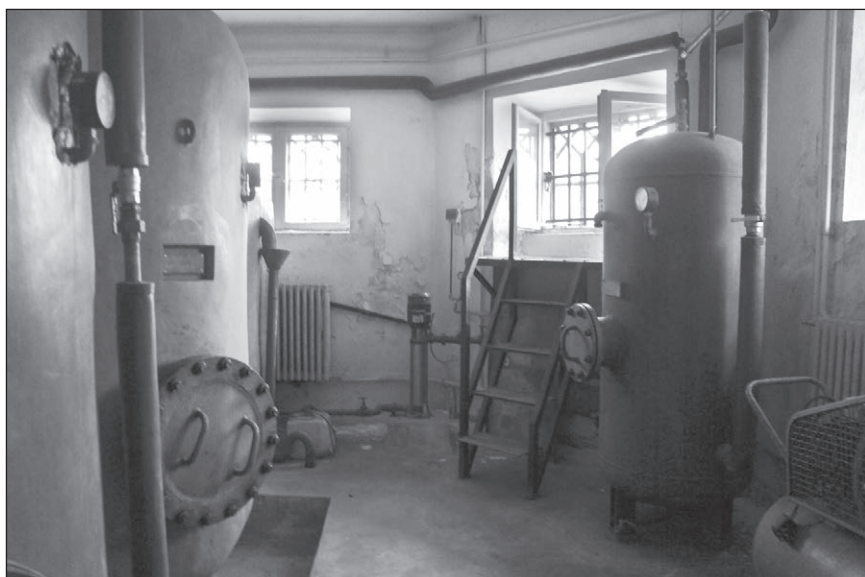
■ Foto 7. Camera tehnică din demisol

■ Photo 7. Technical room in the semi-basement

(kitchen, servants' rooms, etc.). This functional organisation was adapted to the new function once the house entered in Ștefan HEPITES's possession, and it has been kept until now. The ground floor is thus made up of representative drawing rooms, imposing reading rooms, while the semi-basement hosts warehouses and a boiler, which is already historical itself.

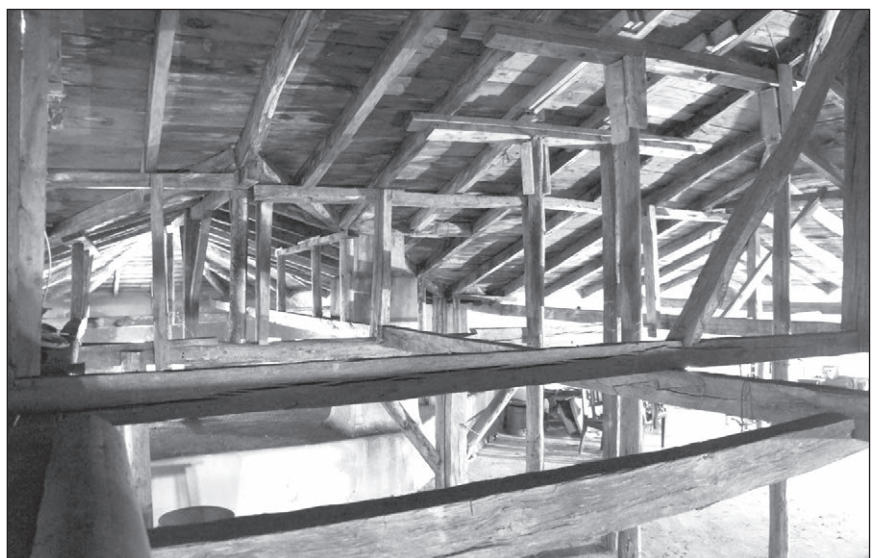
■ Foto 9. Alcătuirea șarpantei

■ Photo 9. Roof structure composition
