The Causes, Eradication and Prevention of Fungal Attacks Caused by *Serpula lacrymans*

Causes and eradication measures carried out on the North Gate of the Citadel in Cluj-Napoca

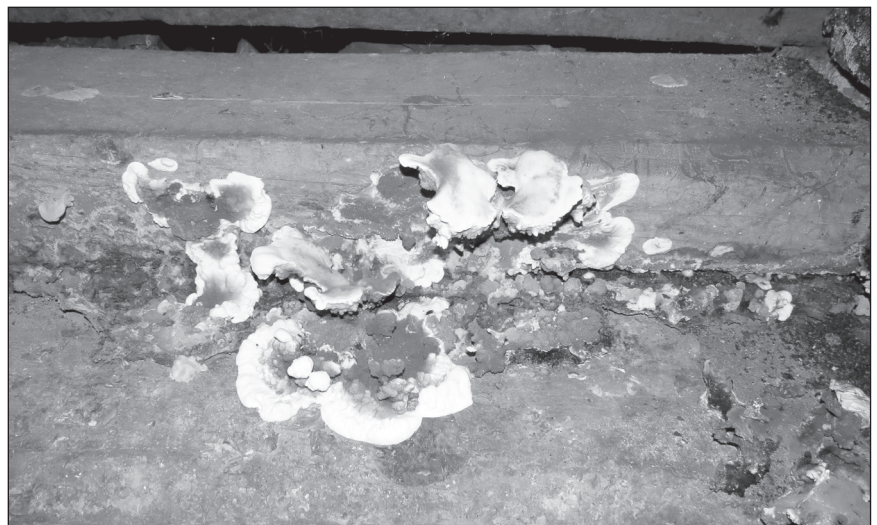
■ The fruiting bodies of the *Serpula lacrymans* fungi species are fleshy, large and easy to peel off the substrate. The central part (hymenophore) is yellow to rust-coloured, irregular, with white edges (Photo 1). They usually appear on masonry, at a certain distance from the wooden elements from which they feed. With ageing, they dry and become blackish, staying attached to the substrate (Photo 2).

■ **Photo 1.** Fructification bodies of *Serpula lacrymans* © Livia BUCȘA

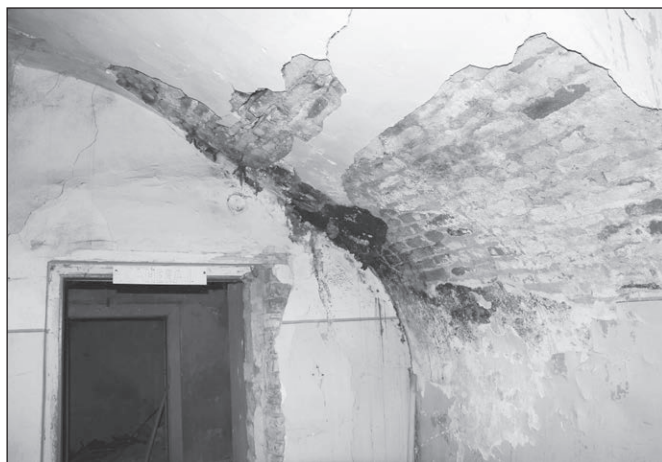
■ **Foto 4.** Corpuri sporifere îmbătrânite ale buretelui de casă (Poarta de Nord, Cetățuia din Cluj-Napoca, 2015) © Octavian COROIU
■ **Photo 4.** Old fructification bodies of *Serpula lacrymans* (North Gate, Citadel in Cluj-Napoca, 2015) © Octavian COROIU

The first clue was the presence of old fruiting bodies on the walls and vaults of the upper floor (photo 4). We did not find any fresh mycelium, the visit taking place during winter, on February 10, 2015, but there were specific filaments present, dry mycelium in the area of the collapsed slabs (Photo 5). The fungus spread through the timber elements it had damaged by rot, but also along the walls. For this reason, the ends of the embedded beam ends were the most affected, which finally led to the collapse of several slabs, such as the one over the central room (Photo 6). In other areas, the slabs were only partially collapsed, but still in an advanced state of decay (Photo 7). We carried out some surveys, by removing the plaster layer, in order to determine the extent of the attack, which seemed massive.

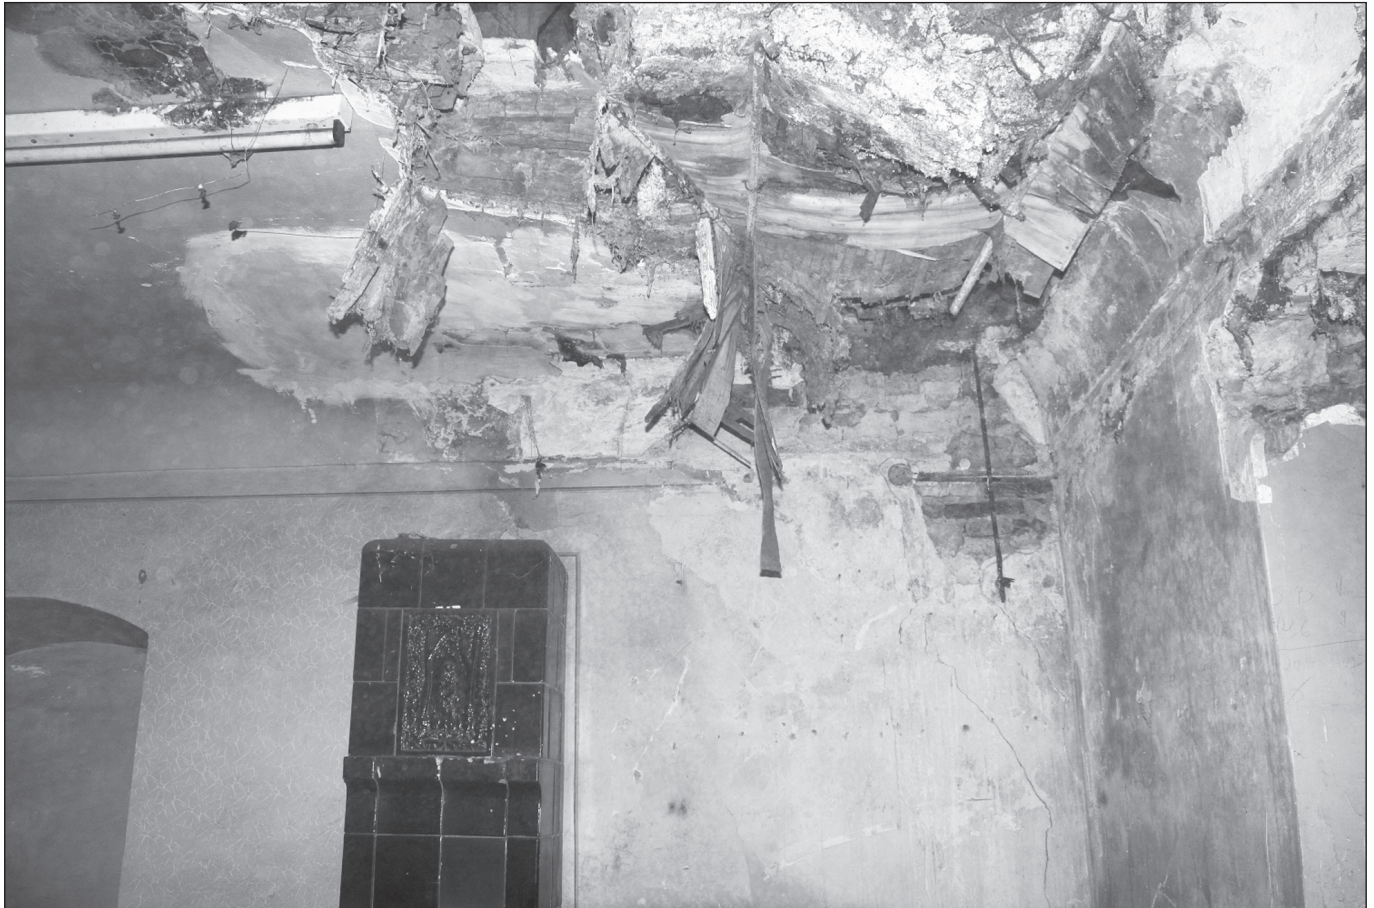
■ Photo 7. Decayed ceiling slab © Octavian COROIU

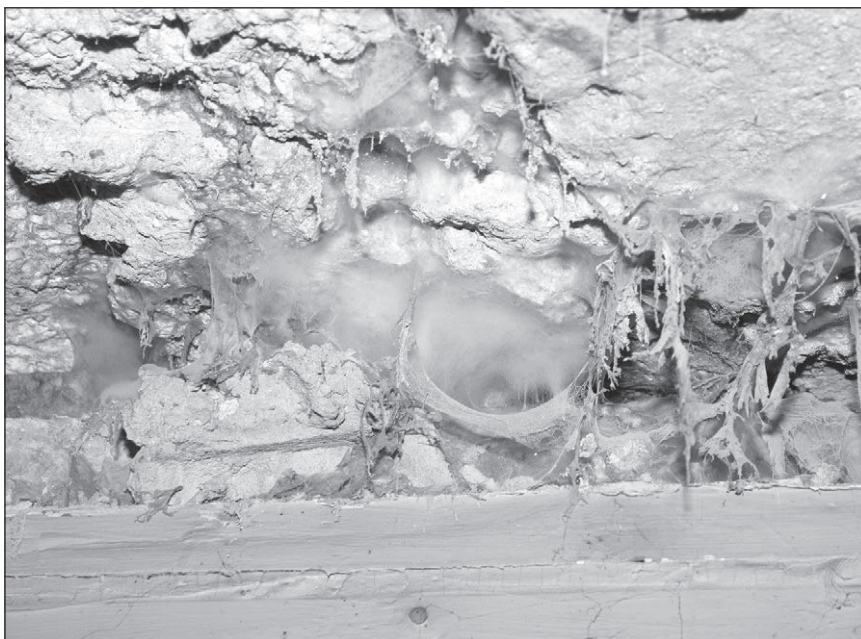
The plaster of the affected walls was removed and the visible mycelium was cleaned out. In certain areas, it began to develop with the rise of the outside temperature (Photo 8). A source of food was removed by dismantling the timber slabs. The development of fresh mycelium took place near the joineries, where the fungus found a new source of food (Photo 8).

■ Foto 8. Miceliu proaspăt, dezvoltat în apropierea tâmplăriei ferestrelor © Octavian COROIU
 ■ Photo 8. Fresh mycelium, developed near the window joineries © Octavian COROIU

After cleaning the mycelium, the walls were burned with an open flame. Where the attack was extended to the level of the wall-plates, two layers of masonry were removed in order to create a barrier between the mycelium within the walls and the new wall-plates. The masonry was remade using new bricks, with fungicide added when
