Parcul castelului Bethlen din Sânmiclăuș, județul Alba

DATE ISTORICE ȘI CONTEMPORANE²

Bethlen Manor House Park in Sânmiclăuș, Alba County

HISTORICAL AND CONTEMPORARY DATA²

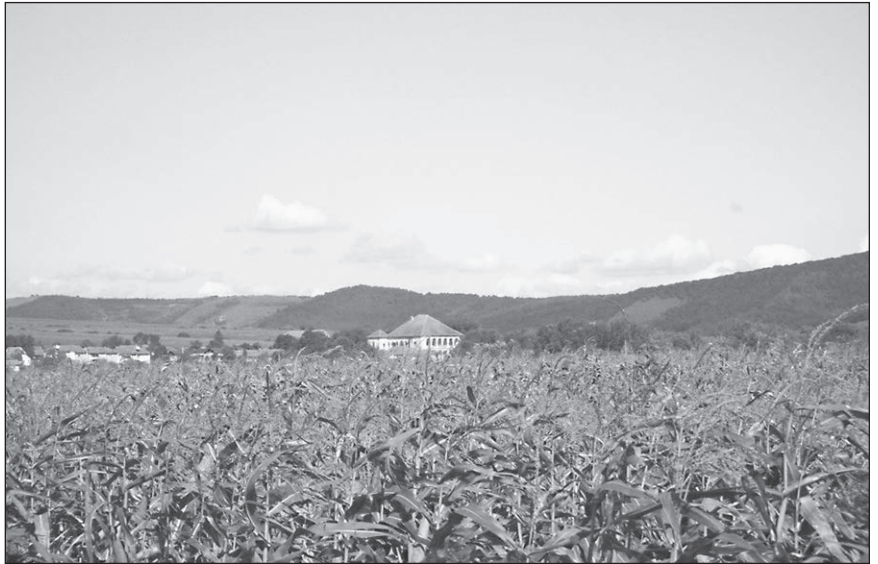
■ Foto 1. Castelul văzut de pe drumul de acces în sat © Andreea MILEA, 2006

■ Photo 1. The manor house seen from the access road to the village © Andreea MILEA, 2006

Peisaj (foto 1)

Landscape (Photo 1)

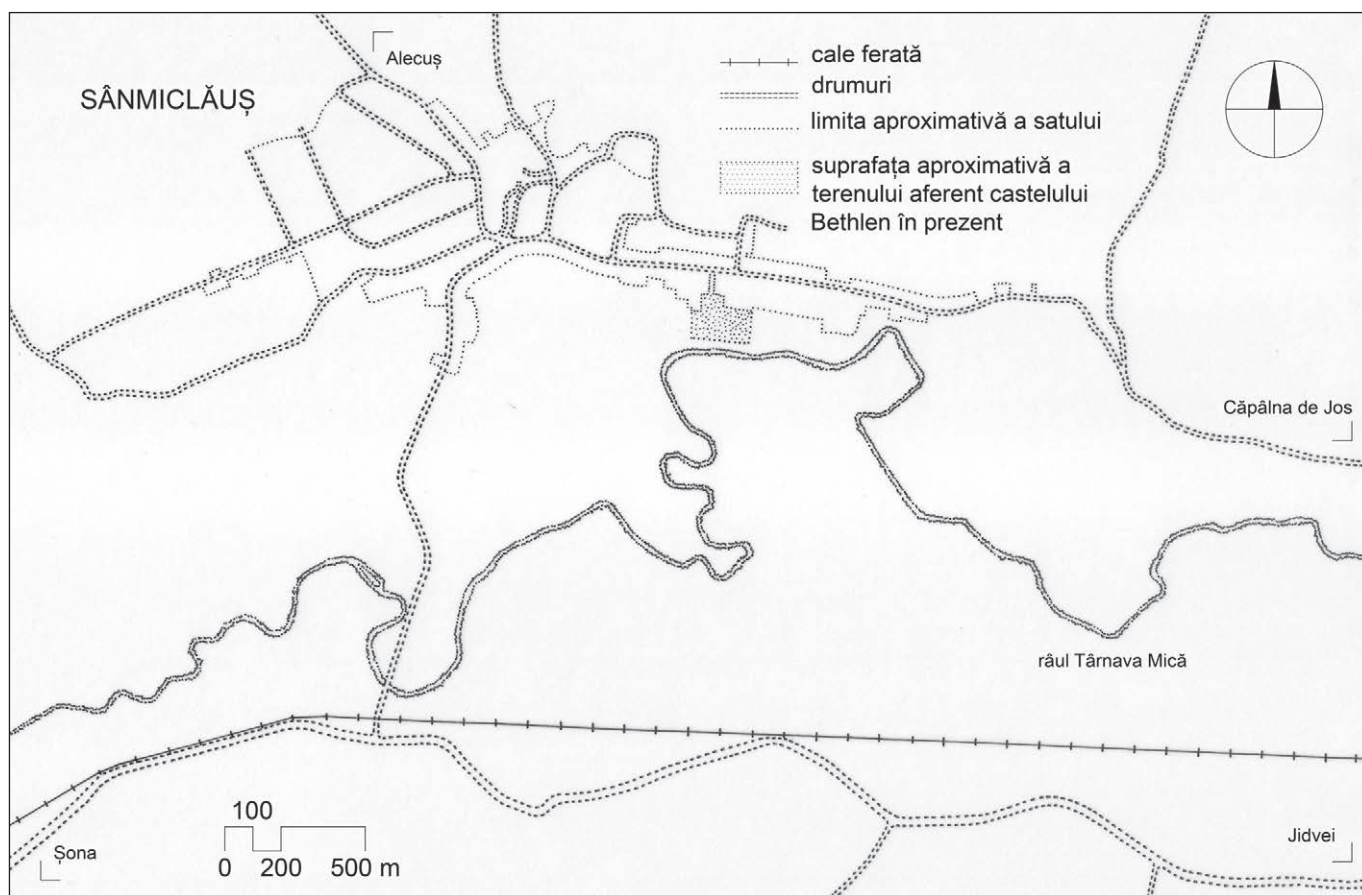
■ **Fig. 1.** Reprezentare schematică a satului Sânmiclăuș, cu marcarea suprafeței aproximative, actuale, a parcului castelului Bethlen (scala grafică reprezentată este estimativă) © Andreea MILEA

■ **Figure 1.** Schematic representation of Sânmiclăuș Village, highlighting the current, approximate surface of the Bethlen Manor House Park (the represented graphic scale is estimative) © Andreea MILEA

■ Satul Sânmiclăuș se dezvoltă cvasi-linear pe direcția est-vest, oarecum în paralel cu mersul general al Târnavei Mici în această zonă. Față de partea centrală a satului – loc de întâlnire a drumurilor venind din diverse direcții –, partea estică a satului este cea definită predominant prin linearitate. Amplasamentul castelului Bethlen se află pe la jumătatea acestei desfășurări lineare, fixat între drumul satului și una din meandrele râului Târnavă Mică, acesta apropiindu-se cel mai mult de sat în acest loc. Forma amplasamentului este neregulată (foto 2), începând din drumul satului cu spațiul linear al aleii de acces și continuând cu suprafața cvasi-rectangulară care cuprinde castelul și urmele parcului; limitele nordică, estică și vestică ale amplasamentului sunt fragmentate, iar sinuozitatea limitei sudice este dictată de parcursul Târnavei Mici. Amplasamentul se învecinează la nord cu drumul satului, dincolo de care se află proprietăți construite și grădini; la vest cu proprietăți construite și grădini; la est cu echipamente agricole și teren neamenajat pe țărmul Târnavei Mici; iar la sud cu Târnavă Mică, dincolo de care se întinde o pădurice.

■ Sânmiclăuș Village unfolds almost linearly on an east-west direction, somewhat parallel with the general course of the Târnavă Mică River in this area. Compared to the central part of the village – meeting point for the roads coming from different directions –, the eastern side of the village is the one defined mostly by linearity. The site of the Bethlen Manor House is around

the half of this linear development, established between the village road and one of the Târnava Mică River's meanders, which is closest to the village in this particular area. The shape of the site is irregular (Photo 2), starting from the village road with the linear space of the access alley and continuing with the quasi-rectangular surface that contains the manor house and the traces of the park; the northern, eastern, and western limits of the site are fragmented, and the tortuous southern limit is dictated by the course of the Târnava Mică River. The site is bordered to the north by the village road, beyond which there are properties with buildings and gardens; to the west by properties with buildings and gardens; to the east by agricultural equipment and an undeveloped land on the banks of the Târnava Mică River; and to the south by Târnava Mică, beyond which lies a grove.

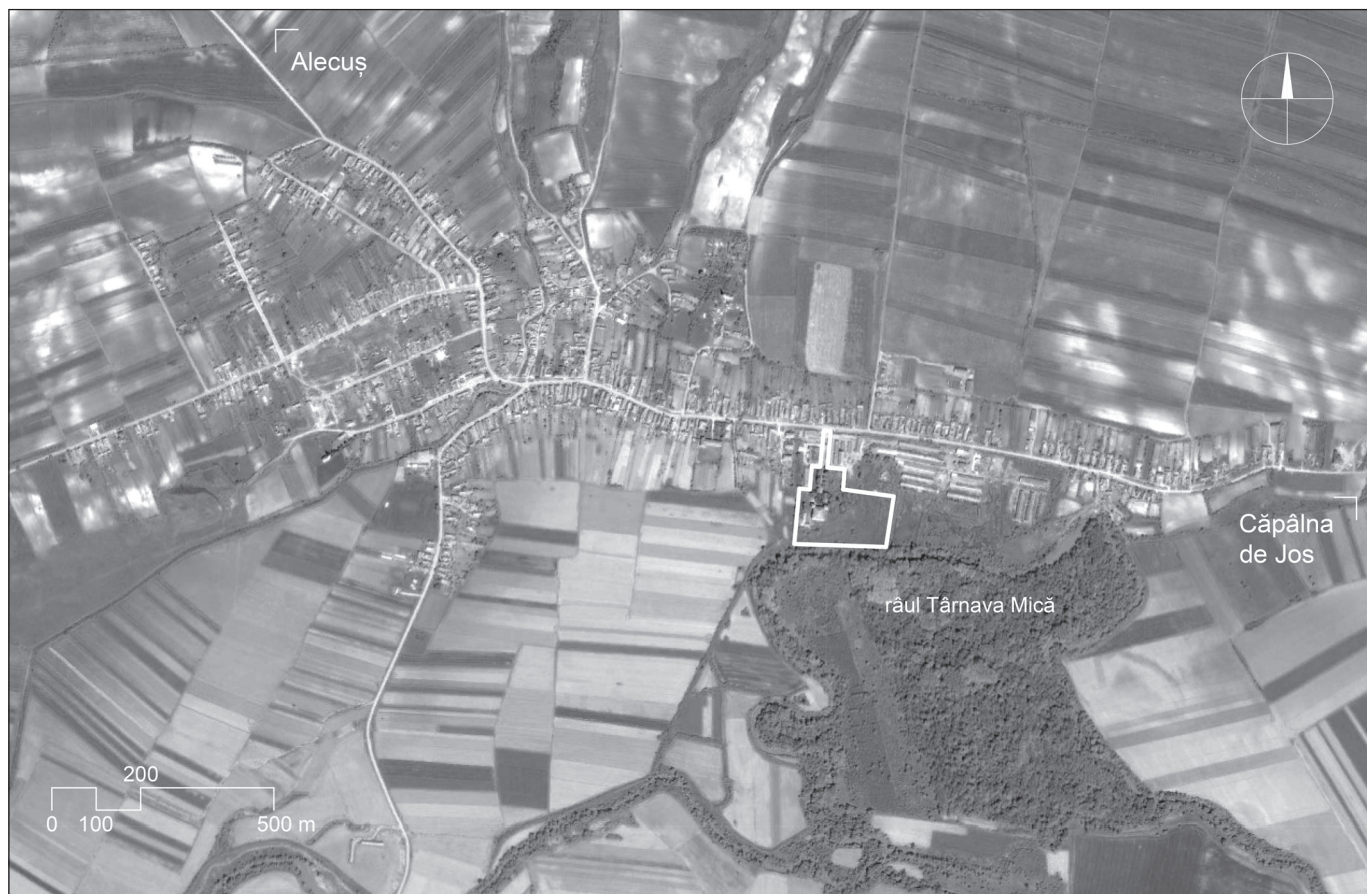
■ **Foto 2.** Ortophotografia satului Sânmiclăuș (2016). Conturul alb reprezintă amplasamentul ansamblului castelului Bethlen (însemnările grafice și textuale sunt adăugate de către autoare, scala grafică reprezentată este estimativă) © 2016 GoogleEarth, CNES/Astrium, Andreea MILEA

■ **Photo 2.** Sânmiclăuș Village orthophoto (2016). The white contour represents the site of the Bethlen Manor House ensemble (the graphic and textual notes are added by the author, the represented graphic scale is estimative) © 2016 GoogleEarth, CNES/Astrium, Andreea MILEA

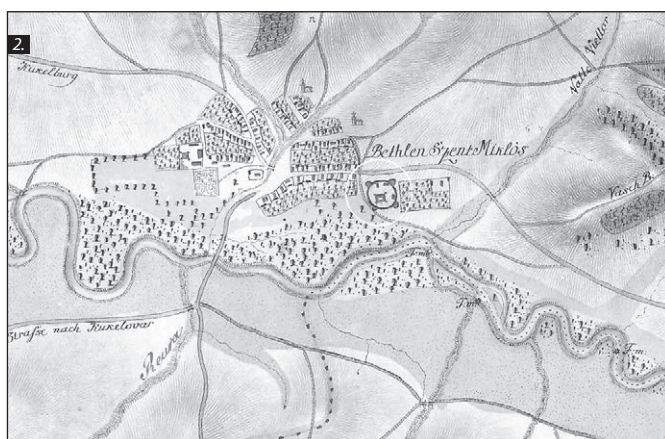
- **Fig. 2.** Reprezentarea satului Sânmiclăuș (Bethlen Szent Miklós) în prima ridicare topografică militară a Imperiului Habsburgic (1763-1787). Zona amplasamentului studiat este reprezentată (de către autoare) cu linie albă © Österreichisches Staatsarchiv, Arcanum Adatbázis Kft., 2016

- **Figure 2.** Representation of Sânmiclăuș Village (Bethlen Szent Miklós) in the 1st Military Survey of the Habsburg Empire (1763-1787). The studied site is represented (by the author) with a white line © Österreichisches Staatsarchiv, Arcanum Adatbázis Kft., 2016

Astfel, în prima ridicare topografică militară a Imperiului Habsburgic (1763-1787) (fig. 2) amplasamentul castelului pare să fie foarte aproape de limita estică a satului, depășind oricum zona micilor parcele reziden-

Thus, in the 1st Military Survey of the Habsburg Empire (1763-1787) (Figure 2) the site of the manor house seems to be very close to the eastern edge of the village, in any case beyond the area of the

small residential plots. The manor house appears to be surrounded by a circular enclosure. The village road, assimilable to the current one, unfolds north of the enclosure. A secondary road, unidentifiable at present, appears to the west and south of the enclosure, beyond which only the Târnava Mică River and the (not very large) wooded areas are found. To the east, a large rectangular surface represents a garden – probably utilitarian in nature – vegetable garden or orchard, as we believe based on the representation style, similar to the one used for the gardens of the village houses. We also note the course of the Târnava Mică River, different in this 1st military survey from the one represented in the subsequent mappings.

Prin comparație cu situația actuală, prima ridicare topografică militară a Imperiului Habsburgic (fig. 2) prezintă, ca elemente majore ale amplasamentului, castelul și incinta sa circulară (în incintă se mai observă trei construcții mici, probabil anexe), iar cartările istorice ulterioare – a doua și a treia ridicare topografică militară, respectiv cartarea Regatului Maghiar (fig. 3-5) – prezintă consecvent succesiunea alee de acces, castel, taluz, râu, în forme asemănătoare celei actuale, pe lângă care, în fiecare reprezentare pot fi urmărite și alte construcții, aparent mici, ale căror dispuneri variază de la o hartă la alta.

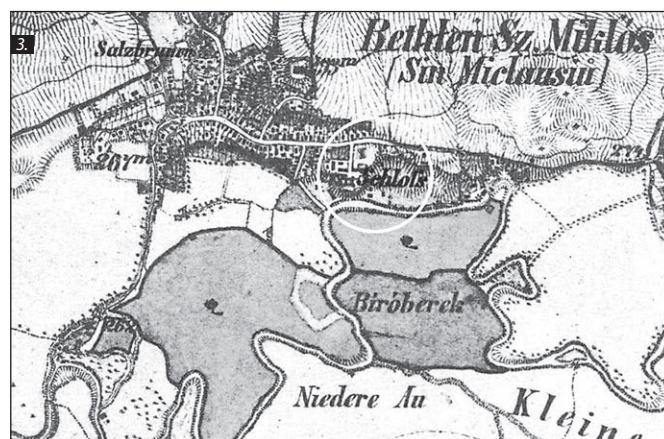
- **Fig. 3.** Reprezentarea satului Sânmiclăuș (Bethlen Sz. Miklós sau Sin Miclausiu) în cea de-a doua ridicare topografică militară a Imperiului Austriac (1806-1869). Zona amplasamentului studiat este reprezentată (de către autoare) cu linie albă © Österreichisches Staatsarchiv, Arcanum Adatbázis Kft., 2016

- **Figure 3.** Representation of Sânmiclăuș Village (Bethlen Sz. Miklós or Sin Miclausiu) in the 2nd Military Survey of the Austrian Empire (1806-1869). The studied site is represented (by the author) with a white line © Österreichisches Staatsarchiv, Arcanum Adatbázis Kft., 2016

În cea de-a doua ridicare topografică militară a Imperiului Austriac (1806-1869) (fig. 3), satul se extinde spre est, nu foarte mult, iar dispunerile încep să se asemene situației actuale. Incinta castelului dispăre, dar apare reprezentat taluzul care coboară la nivelul Târnavei Mici, al cărei parcurs, de data aceasta, este asemănător celui actual. În dreptul castelului, taluzul este configurat circular, posibilă reminiscență a poziției fostei incinte. Drumul de acces spre castel este de data aceasta clar marcat, printr-o alee dreaptă, pornind din drumul satului, asemănător situației actuale. Dacă spre nord amplasamentul castelului este clar delimitat de parcelele învecinate și de drumul satului, iar spre sud de râul Târnava Mică, spre vest și est limitele amplasamentului sunt neclare.

In the 2nd Military Survey of the Austrian Empire (1806-1869) (Figure 3), the

village extends eastward, although not to a great extent, and the layouts begin to resemble the current situation. The manor house's enclosure disappears, but the embankment that descends to the level of the Târnava Mică River is shown, the river having now a course that resembles the current one. Next to the manor house, the embankment has a circular outline, a possible reminiscence of the position of the former enclosure. This time the access road to the manor house is clearly highlighted by a straight alley, starting from the village road, similarly to the current situation. If to the north, the site of the manor house is clearly limited by the surrounding plots and by the village road, while to the south by the Târnava Mică River, to the west and east the site's limits are unclear.

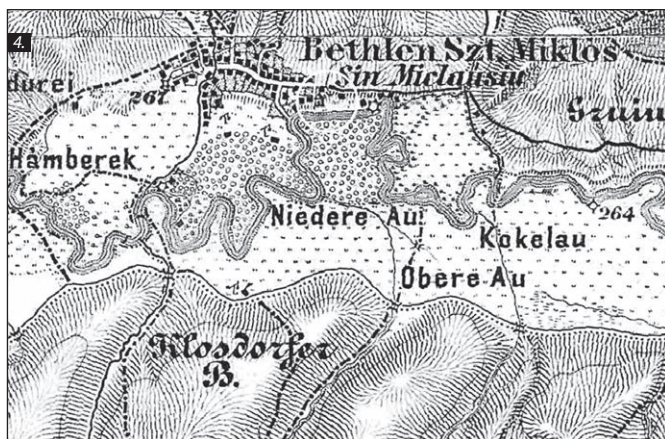
- **Fig. 4.** Reprezentarea satului Sânmiclăuș (Bethlen Szt. Miklós sau Sin Miclausiu) în cea de-a treia ridicare topografică militară a Austro-Ungariei (1869-1887). Zona amplasamentului studiat este reprezentată (de către autoare) cu linie albă © Österreichisches Staatsarchiv, Arcanum Adatbázis Kft., 2016

- **Figure 4.** Representation of Sânmiclăuș Village (Bethlen Szt. Miklós sau Sin Miclausiu) in the 3rd Military Survey of Austro-Hungary (1869-1887). The studied site is represented (by the author) with a white line © Österreichisches Staatsarchiv, Arcanum Adatbázis Kft., 2016

În ceea ce privește amplasamentul, cea de-a treia ridicare topografică militară a Austro-Ungariei (1869-1887) (fig. 4) și cartarea Regatului Maghiar (1869-1887) (fig. 5) nu prezintă modificări majore față de situația descrisă anterior.

Regarding the site, the 3rd Military Survey of Austro-Hungary (1869-1887) (Figure 4) and the Mapping of the Kingdom of Hungary (1869-1887) (Figure 5) do not show major alterations from the situation described above.

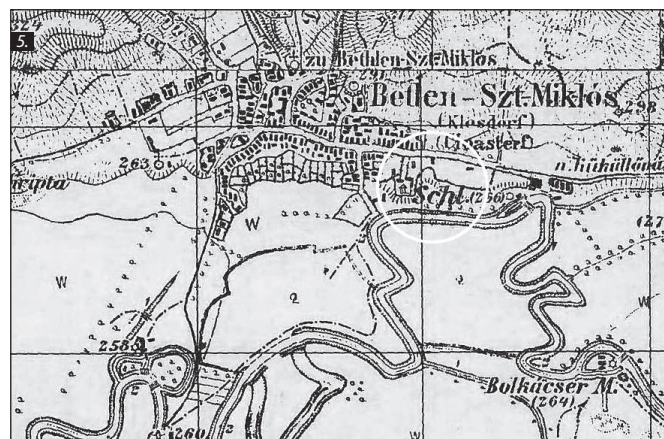
- **Fig. 5.** Reprezentarea satului Sânmiclăuș (Bethlen Szt. Miklós) în cartarea Regatului Maghiar (1869-1887). Zona amplasamentului studiat este reprezentată (de către autoare) cu linie albă © Österreichisches Staatsarchiv, Arcanum Adatbázis Kft., 2016

- **Figure 5.** Representation of Sânmiclăuș Village (Bethlen Szt. Miklós) in the Mapping of the Kingdom of Hungary (1869-1887). The studied site is represented (by the author) with a white line © Österreichisches Staatsarchiv, Arcanum Adatbázis Kft., 2016

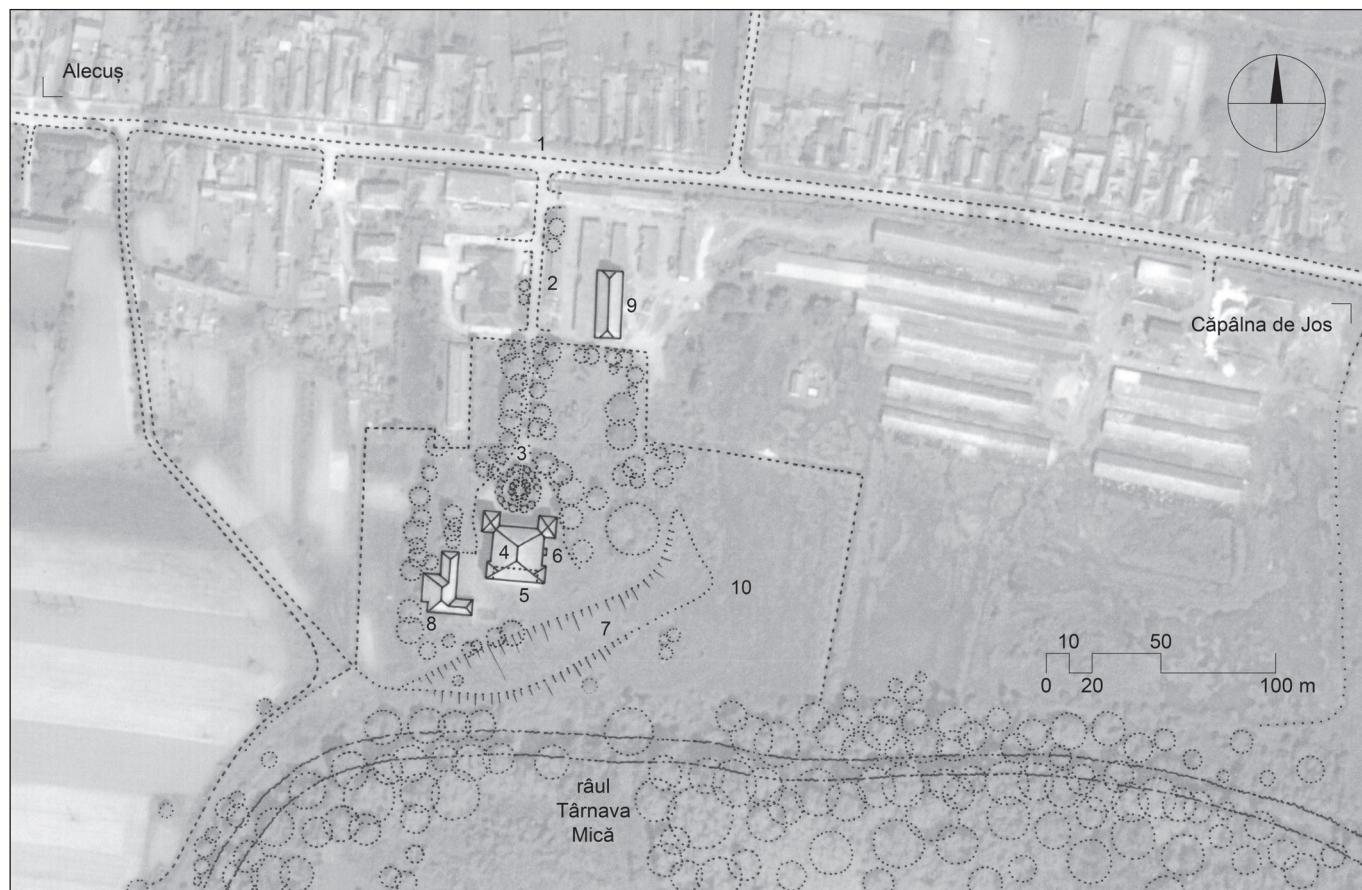
■ **Fig. 6.** Dispunerea elementelor majore ale ansamblului castelului Bethlen: 1 – acces din drumul satului, 2 – aleea de acces la castel, 3 – rondou plantat, de întoarcere a vehiculelor în dreptul intrării castelului, 4 – castelul Bethlen, 5 – fațada sudică, a logiilor suprapuse, 6 – balcon pe fațada estică, 7 – taluz coborând la nivelul Târnavei Mici, 8 – construcție anexă, 9 – grânarul de secol XIX, 10 – parcul de odinioară (reconstituirea autoarei, suprapusă unei ortofotografii: GoogleEarth 2016; scala grafică reprezentată este estimativă) © Andreea MILEA

■ **Figure 6.** Placement of the major elements of the Bethlen Manor House ensemble: 1 – access from the village road, 2 – access alley to the manor house, 3 – planted round lawn, allowing the vehicles to turn in front of the manor house's entrance, 4 – Bethlen Manor House, 5 – southern elevation, with the superposed loggias, 6 – balcony on the eastern elevation, 7 – embankment descending to the level of the Târnava Mică River, 8 – outbuilding, 9 – 19th century granary, 10 – former park (reconstruction of the author, superimposed over an orthophoto: GoogleEarth 2016; the represented graphic scale is estimative) © Andreea MILEA

În prezent, de la accesul pe amplasament, din drumul satului, se succed (fig. 6): aleea de acces la castel, un rondou plantat asigurând întoarcerea vehiculelor în dreptul intrării în castel, castelul și taluzul coborând la nivelul Târnavei Mici. La est de aleea de acces, printre alte construcții utilitare, se înalță clădirea grânarului de secol XIX. În apropierea colțului sud-vestic al castelului se află o construcție de dimensiuni mici, aparent de factură contemporană, alături de care a fost amenajată o terasă betonată. Cele pe care le putem considera la ora actuală drept urme mai consistente ale parcului castelului se desfășoară la sud și est de castel, zonă dominată vizual de valea Târnavei Mici.

În prezent (fig. 6), un prim segment al aleii de acces se caracterizează prin plantări sporadice și legături spre parcelele vecine. Segmentul median se caracterizează prin plantări mai consecvente, în aliniament, pe ambele părți ale aleii. În apropierea castelului, aleea de acces se bifurcă, înconjurând un rondou amenajat și permițând astfel întoarcerea vehiculelor în dreptul intrării de pe fațada nordică a castelului.

Currently, from the access to the site, from the village road, the following can be found (Figure 6): the alley of access to the manor house, a planted round lawn ensuring the turning of the vehicles in front of the manor house's entrance, the residence and the embankment descending to the Târnava Mică River. The 19th century granary is found to the east of the access alley, amongst other utilitarian buildings. Near the south-western corner of the manor house there is a small building, contemporary in appearance, next to which a concrete terrace was placed. The elements that we can currently consider as more consistent traces of the manor house park are found to the south and east of the residence, an area visually dominated by the Târnava Mică River Valley.

Currently (Figure 6), a first segment of the access alley is characterised by sparse plantings and connections to the neighbouring plots. The median segment is characterised by more consistent plantings, in line, on both sides of the alley. Near the manor house, the access alley splits, surrounding a landscaped round lawn and allowing thus for the turning of vehicles in front of the entrance found on the manor house's northern elevation.

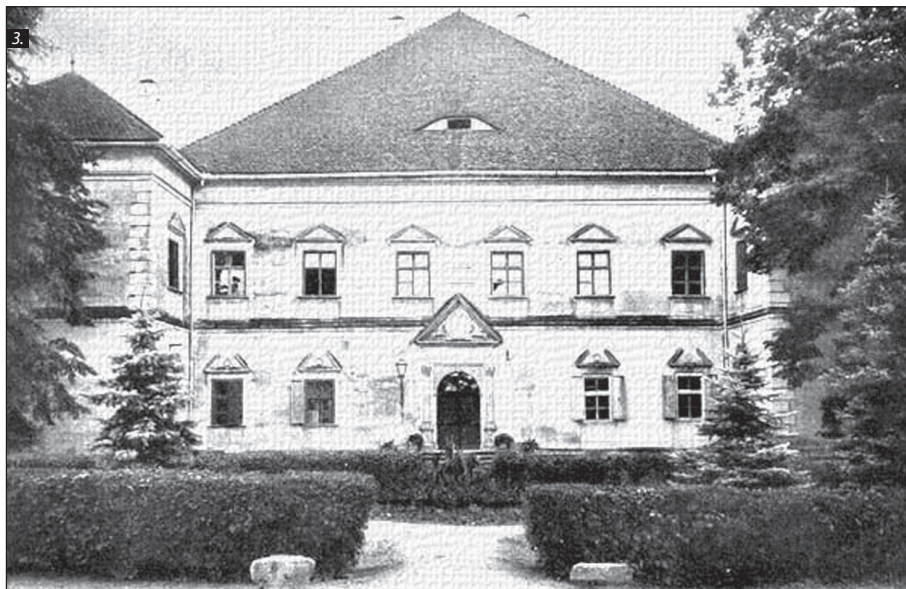
■ **Foto 3.** Fotografie de la sfârșitul secolului al XIX-lea, începutul secolului al XX-lea, prezentând latura nordică a castelului și, în prim plan, amenajarea rondoului cu care aleea de acces la castel se finaliza © Arcanum Adatbázis Kft., 2003

Prezența rondoului o remarcăm și într-o fotografie de epocă, dar cu o amenajare diferită față de cea actuală. Astfel, la sfârșitul secolului al XIX-lea, începutul secolului al XX-lea (foto 3), conturul rondoului era subliniat printr-un gard viu scund (posibil de aproximat la circa 1 m).¹⁰ Suprafața relativ mare a rondoului, păstrată astfel și în prezent, pare să fi fost exploatată prin amenajarea unei alei circulare interioare. Două puncte de intrare în spațiul rondoului erau prevăzute diametral opus, pe axul amenajării, prin întreruperea gardului viu. În prim planul imaginii observăm că cel puțin una din aceste intrări era marcată prin dispunerea simetrică, de o parte și de cealaltă a intrării, a câte unei bănci scunde, fără spătar, din piatră. Putem aprecia vizual că lățimea unei astfel de intrări

The presence of the round lawn is also noticeable in a period photograph, but with a landscaping different from the current one. Thus, at the end of the 19th and beginning of the 20th century (Photo 3), the round lawn's contour was highlighted by a short hedge (with a height possibly to approxi-

Thus, a first period photograph¹⁵ (Photo 3) shows the landscaping of the northern area, of the access to the manor house, already detailed in *Access elements*. We remind of the presence of a compositional symmetry axis, regarding the manor house's volume, as well as the northern and southern elevations, but also of the landscaping elements found in this area, with a geometric style, the free ones unfolding to the west and east, in front of the manor house's corner towers.

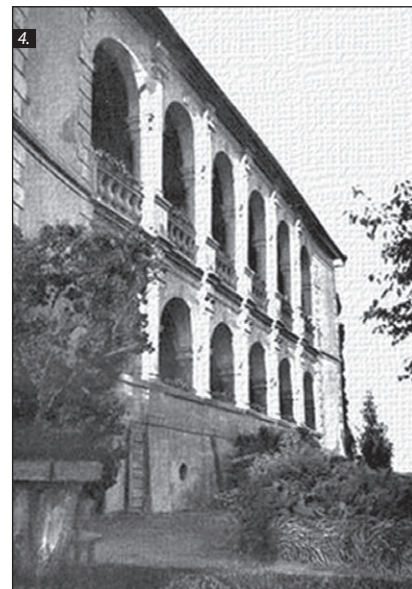
■ **Foto 4.** Fotografie de la sfârșitul secolului al XIX-lea, începutul secolului al XX-lea, prezentând latura sudică, orientată spre Târnavă Mică, a castelului și amenajările parcului în vecinătatea acesteia © Arcanum Adatbázis Kft., 2003

A second period photograph (Photo 4) illustrates the area next to the manor house's southern elevation. An earth alley seems to lead along the elevation, but also toward the Târnava Mică River. A relatively large urn, possibly made of stone, for ornamental plants can also be observed, but also a smaller piece, resembling a garden chair. As these objects are not found in positions that would be significant for the composition of the landscape design, but in rather common positions, we may assume that they were not unique pieces and that such objects could have been found within the landscaping. Border hedges, deciduous and also coniferous trees can be seen in the picture.

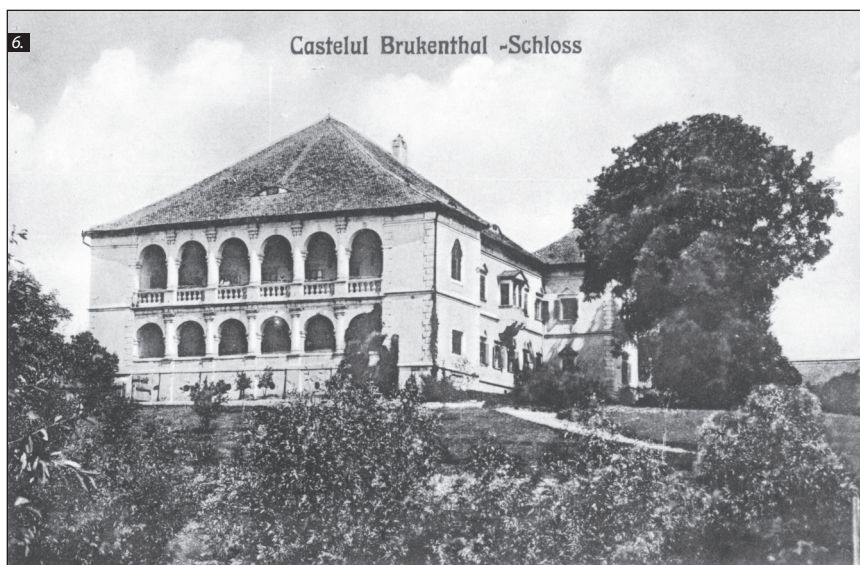
■ **Foto 6.** Ilustrată de la sfârșitul secolului al XIX-lea, începutul secolului al XX-lea, înfățișând castelul și parcul privite de pe țărmul Târnavei Mici © Biblioteca Centrală Universitară Lucian Blaga, Cluj-Napoca

A fourth period postcard (Photo 6) shows the manor house and the park seen from the banks of the Târnava Mică River. We notice the free placements, lacking in geometric rigour, of the vegetation: shrubs lining the bank of the Târnava Mică, scattered ornamental specimens on the embankment, somewhat more consistent linings of ornamental shrubs along the manor house's eastern elevation, and, as much as

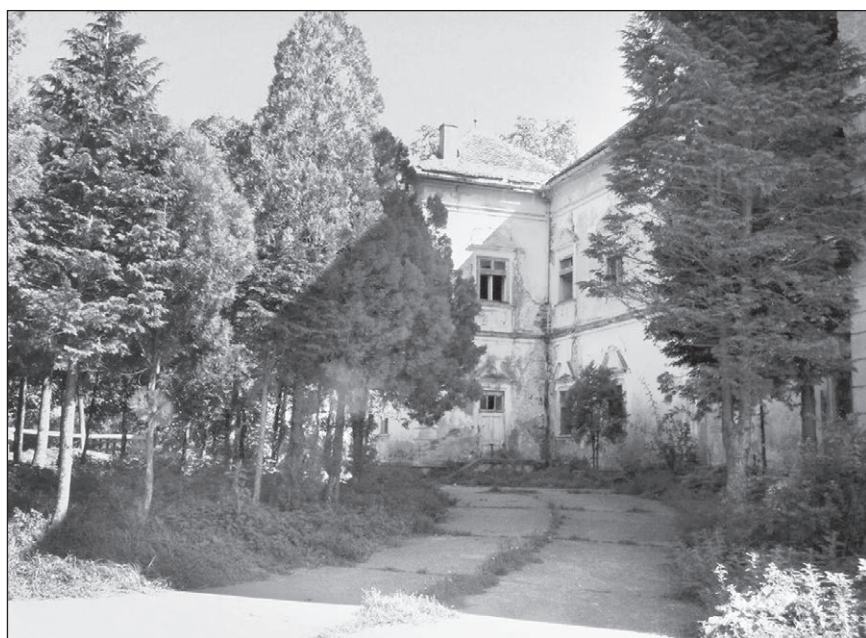
■ **Foto 7.** Zona de intrare în castel, văzută de pe aleea de acces, după înconjurarea rondoului plantat © Andreea MILEA, 2006

■ **Photo 7.** Area of access to the manor house, seen from the access alley, after passing the planted round lawn © Andreea MILEA, 2006

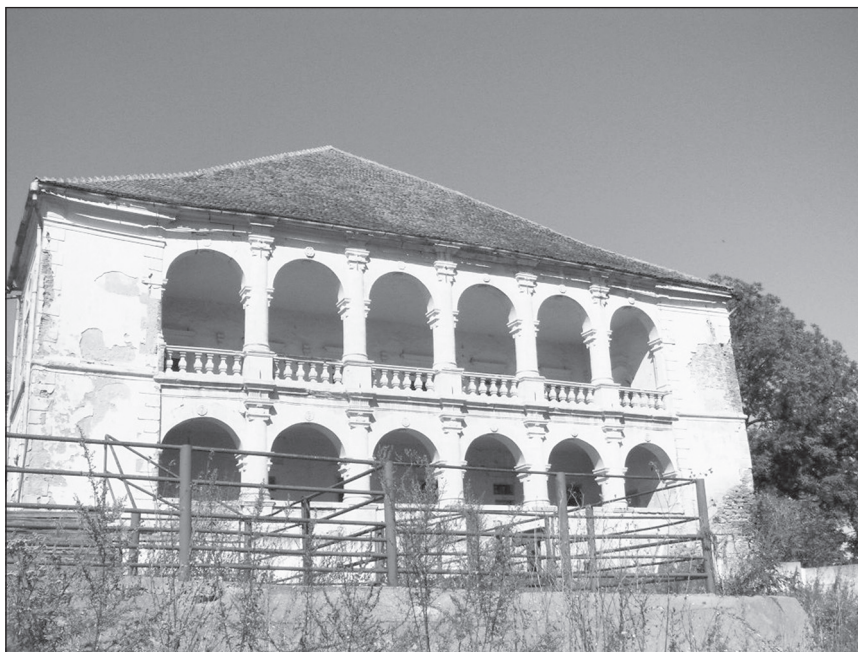
■ **Foto 8.** Fațada sudică a castelului, cu cele două logii suprapuse, privită de pe țărmul Târnavei Mici © Andreea MILEA, 2006

■ **Photo 8.** The southern elevation of the manor house, with the two superposed loggias, seen from the banks of the Târnava Mică River © Andreea MILEA, 2006

The two superposed loggias, extremely large, constitute the manor house's most spectacular device by which it relates with the surroundings. If by the manor house's dominant position, at the lip of the bank of Târnava Mică River, the conditions for a preferential orientation of the perspective on the river and its valley is already created, the creation of the loggias provides definitely spaces from where the landscape can be admired, but which allow nevertheless, in parallel, the carrying out of domestic activities. As a postcard from the end of the 19th or the beginning of the 20th century shows (Photo 5), the upper floor loggia was furnished, having the appearance of an exterior living room.

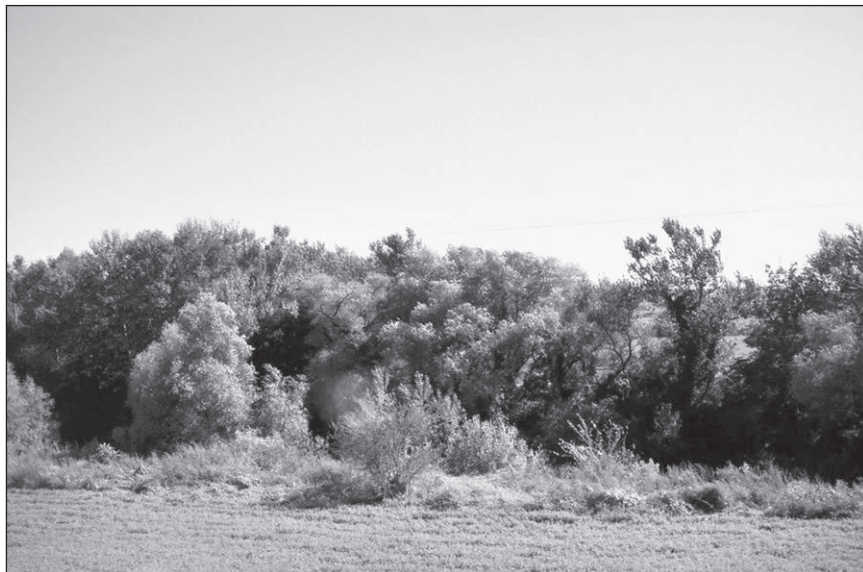
■ **Foto 9.** Valea Târnavei Mici, privită din dreptul fațadei sudice a castelului; pe țârmul opus, înspre sud, se desfășoară o pădurice © Andreea MILEA, 2006

■ **Photo 9.** Târnava Mică River Valley, seen from the area in front of the southern elevation of the manor house; on the opposite bank, to the south, there is a grove © Andreea MILEA, 2006

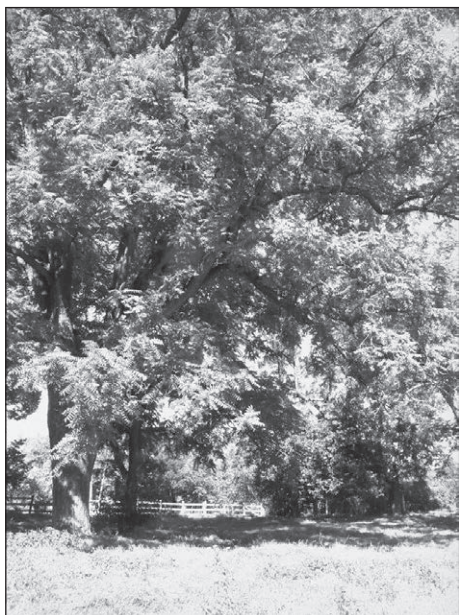
■ **Foto 10.** *Salcâm monumental pe peluza desfășurată la est de castel* © Andreea MILEA, 2006
■ **Photo 10.** *Monumental acacia tree on the manor house's eastern lawn*
© Andreea MILEA, 2006

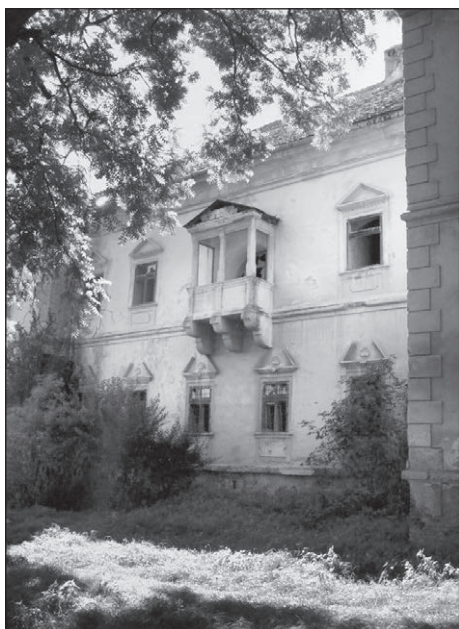
■ **Foto 11.** *Balcon acoperit, la etajul fațadei estice a castelului* © Andreea MILEA, 2006
■ **Photo 11.** *Covered balcony at the upper floor of the manor house's eastern elevation*
© Andreea MILEA, 2006

A secondary device for the relationship with the exterior is found on the eastern elevation, as a small covered balcony, opening on the planted lawn in front of it (Photo 11). The small dimensions of the balcony suggest that it might have been used as a secluded place, possibly for the observation of the park by a person, at most two.

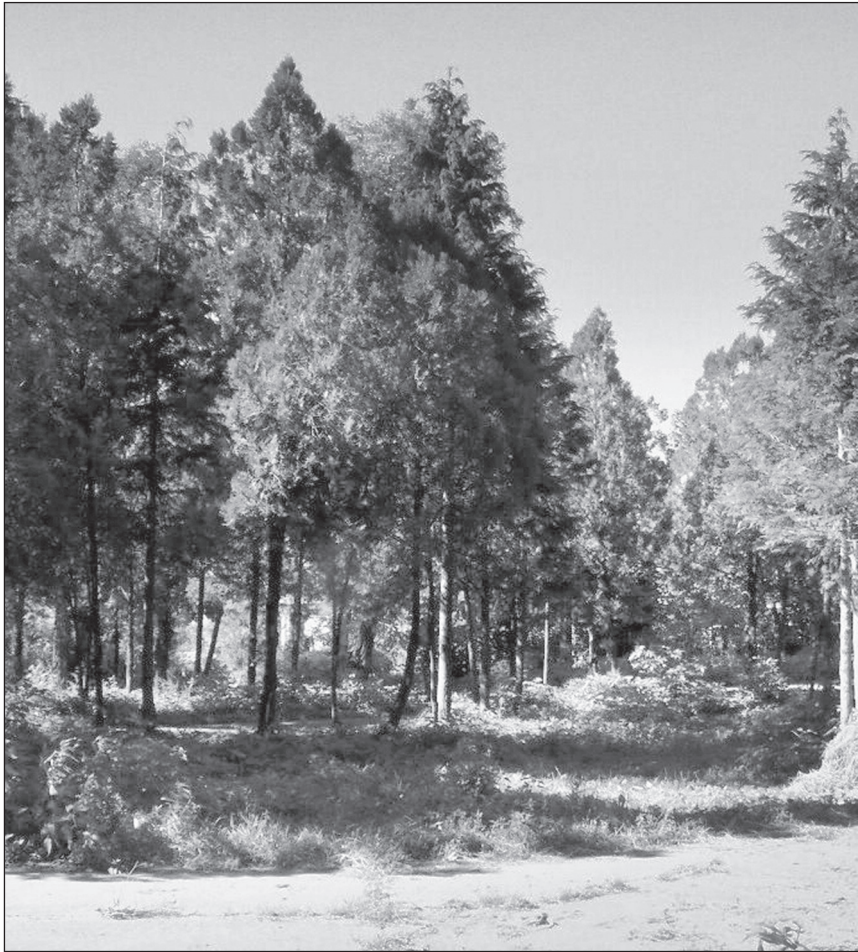
■ **Foto 12.** Rondoul plantat, în dreptul intrării în castel, privind înspre nord, la plecarea de pe amplasament © Andreea MILEA, 2006

■ **Photo 12.** Planted round lawn, in front of the manor house's entrance, looking north, at the departure from the site © Andreea MILEA, 2006
