# Patrimoniul rural din Banat și urgența conservării sale

## Rural Heritage in Banat and the Urgency of its Preservation

## 2. The Wooden Church in Crivina de Sus – long-term research versus emergency intervention

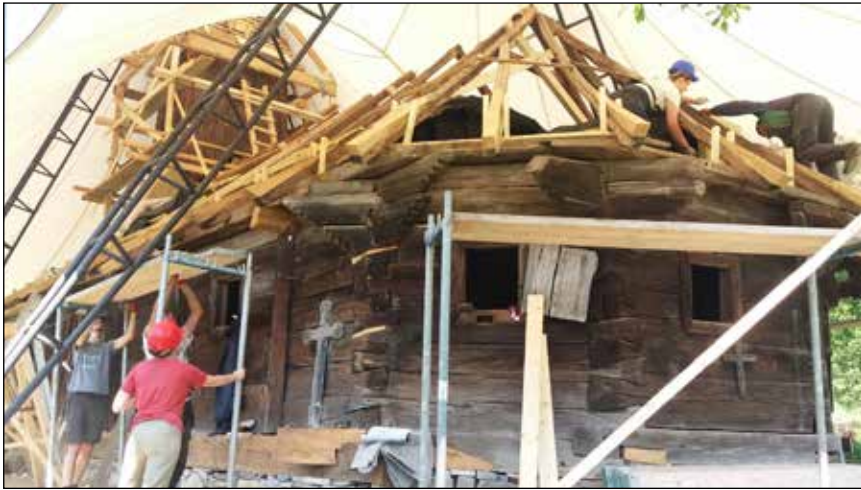
■ **Foto 1.** Biserica de lemn Cuvioasa Paraschiva de la Crivina de Sus în șantier, jud. Timiș  
© Diana BELCI

■ **Photo 1.** Cuvioasa Paraschiva Wooden Church in Crivina de Sus undergoing conservation, Timiș Co.  
© Diana BELCI

Pentru Crivina, o structură cu membrană tensionată<sup>12</sup> realizată la sfârșitul anului 2015 a oferit răgazul necesar pentru obținerea fondurilor și pentru cercetare. Din păcate, puține biserici primesc acest răstimp. Marea majoritate se prăbușesc înainte ca situația lor să fie observată. Crivina de Sus este un exemplu atipic și pentru faptul că o bună parte din cercetare, inclusiv proiectare și urmărire de șantier, au fost realizate prin voluntariat, finanțări de tip AFCN, donații și practici studentești.

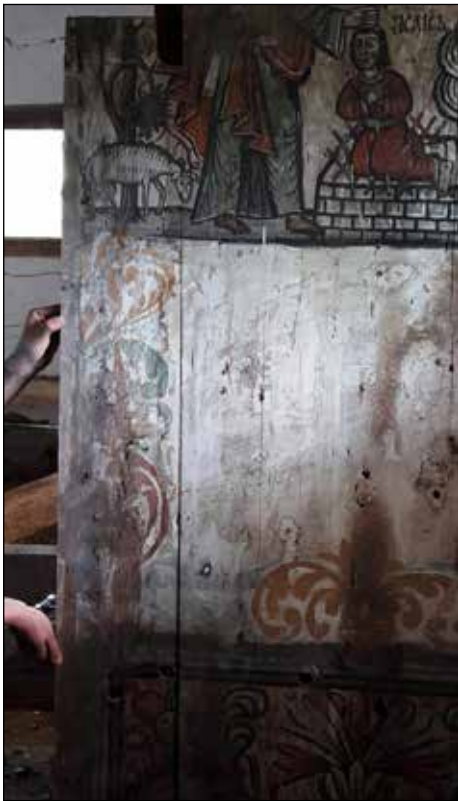
■ **Photo 2.** *Pictura descoperită pe extradrosul scândurilor altarului, datând din 1698, descoperită în timpul șantierului de restaurare în mai 2019 © Pr. Ionel COTOCEA*

■ **Photo 2.** *Painting discovered on the extradros of the altar boards, dating from 1698, found during the intervention in May 2019 © Priest Ionel COTOCEA*

The assumption that the church was initially painted appeared two or three years ago, when it was discovered that the intrados of the boards flanking the pillars between the naos and pronaos had traces of painting. Traces of painting were also found in the attic, on the back of the planks that form the gable between the naos and the pronaos. Moreover, further research has

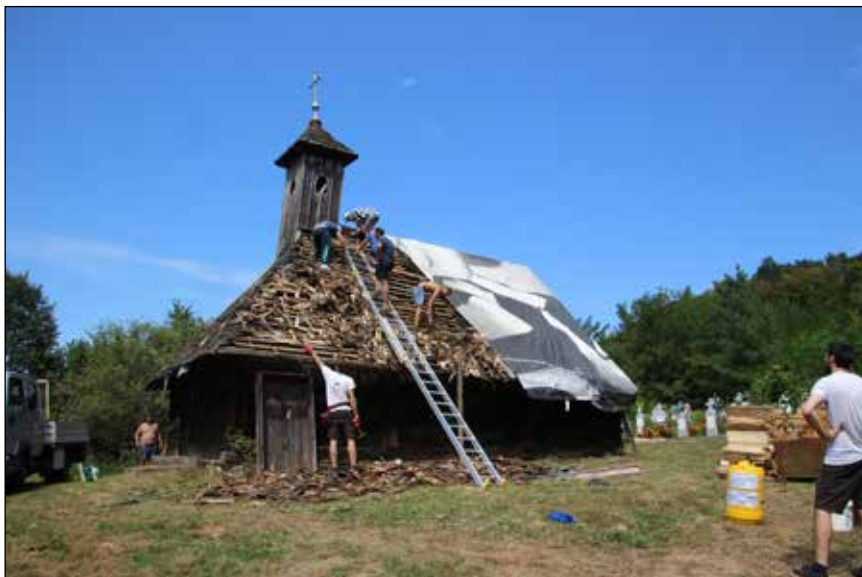
■ Foto 3. Biserica de lemn de la Jupânești în timpul șantierului © Diana BELCI  
■ Photo 3. The wooden church in Jupânești during the intervention © Diana BELCI

in Jupânești. The shingle was last changed in 1981-1982 by the same craftsmen who changed it in Crivina de Sus. It was not a shingle specific to Banat, being rather from the south of Romania, based on the fastening technique, the craftsmen being from the village of Retevoiești, in Argeș County. Over time, however, it degraded, letting water come through, gradually affecting a part of the battens and the ceiling boards, but without seriously damaging the common rafters. However, the situation was quite serious, which required an emergency intervention.

In order to protect the church, the community repeatedly covered it with various improvised tarpaulin sheets that would protect it from the rain. These were partially destroyed by the wind and the rain, but in certain areas they generated a microclimate that actually led to additional deterioration. Following an emergency intervention, carried out within the Banat Ambulance for Monuments project, funded by the Romanian Order of Architects, the roofing was replaced with shingle roofing in four layers with hidden nails. All the old battens were kept, being in a good state because they were made of carved oak wood. Completions were also made where they were too degraded to support the shingles. The choice was made for a type of shingle used before the one installed in 1981-1982, which was not characteristic to Banat, the chosen one being modelled after older shingles found in the church's attic. This intervention did not solve all the church's issues, like the conservation in Crivina de Sus does, the building was not subjected to prolonged studies, but still, it was preserved for another 10 to 15 years, time in which the funds for a complex conservation must be found.

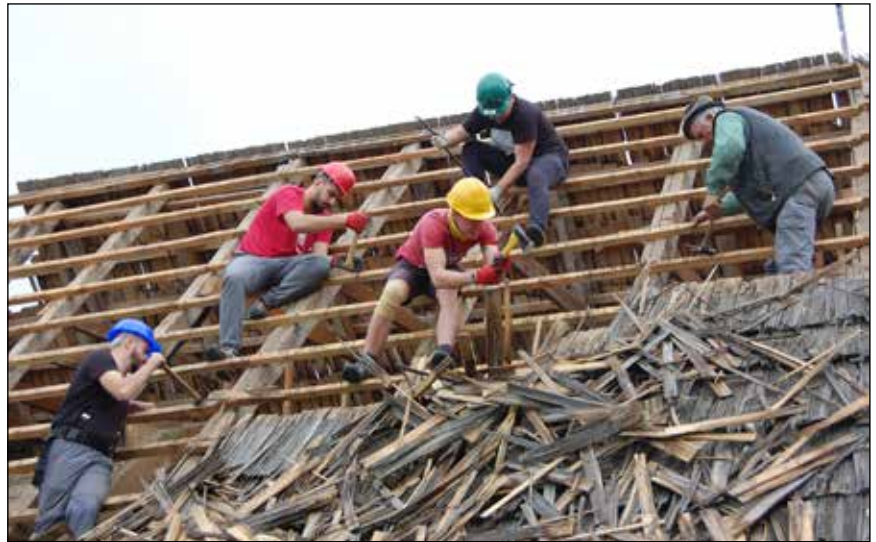
■ Foto 6. Biserica de lemn de la Dragomirești în timpul șantierului © Diana BELCI

■ Photo 6. The wooden church in Dragomirești during the intervention © Diana BELCI

It was decided to use a type of shingle similar to the previous one, of 50-55 cm, placed in three layers with visible nail. This decision was taken for several reasons: this was the existing model and, as the battens were new and very degraded, it was decided to replace them. The alteration that was made was that three layers were mounted instead of two, like there were initially, to better protect the church from infiltrations.

Both the Dragomirești and the Jupânești wooden churches were suitable candidates for emergency intervention: the churches did not have very serious structural problems, instead they had problems with the infiltration of meteoric waters, and instead of choosing the solution of a membrane, a traditional, reversible and efficient solution was chosen. The disadvantage is the higher price of a shingle covering and the relatively longer period of time needed to mount it. The advantage is that, unlike synthetic materials, there is no risk of creating an ideal microclimate for fungal and biological attacks.

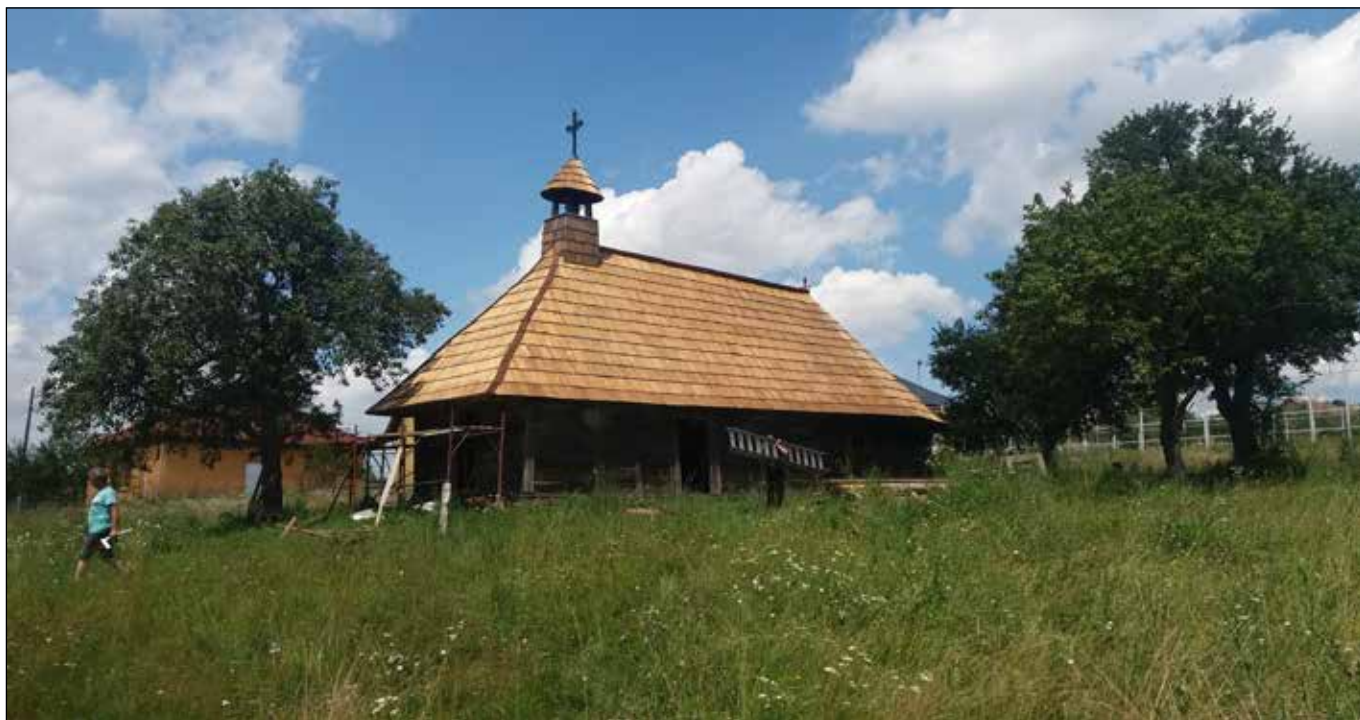
■ Foto 7. Biserica de lemn din Dragomirești după încheierea șantierului © Diana BELCI  
■ Photo 7. The wooden church in Dragomirești after the intervention © Diana BELCI

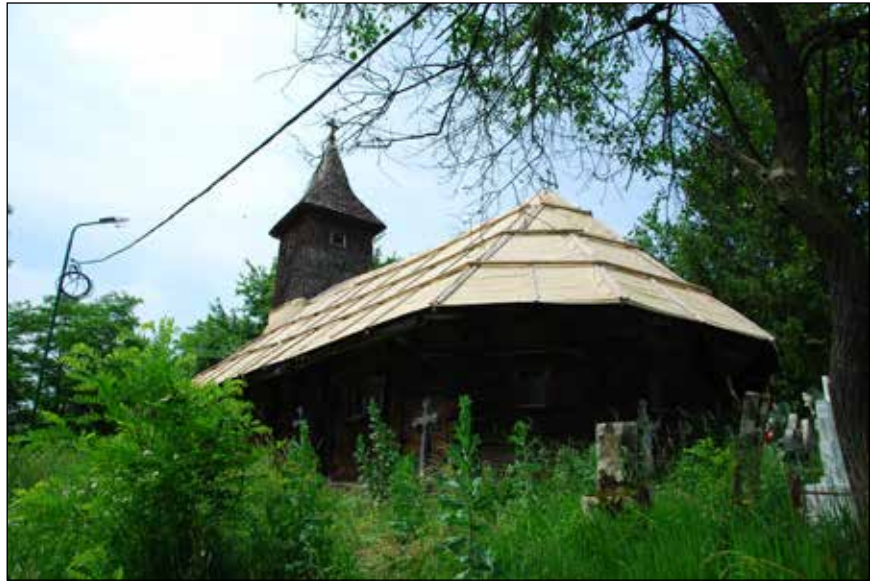
■ **Foto 8.** Biserica de lemn din Crivina de Sus înainte de primul workshop în 2013. Biserica în care ploua de peste 10 ani a fost protejată cu o membrană de către noul preot din sat. Cimitirul era năpădit de buruieni © Diana BELCI

■ **Photo 8.** The Wooden Church in Crivina de Sus, before the first workshop in 2013. The church damaged by rain for more than 10 years, was protected with a membrane placed there by the new village priest. The cemetery was overgrown with weed © Diana BELCI
