Transsylvania nostra

YEAR XV · 57TH ISSUE
ANUL XV · NUMĂRUL 57
XV. ÉVFOLYAM · 57. SZÁM

BUILT HERITAGE
PATRIMONIUL CONSTRUIT
ÉPÍTETT ÖRÖKSÉG

- 12 | MÁTÉ Zsolt
A műemléki gondolat jövője
The Future of Historic Building Conservation
- 19 | Marius Mihail PĂSCULESCU
Biserica franciscană „Sf. Petru de Alcantara” din Gherla
Reconstituirea navei până la anul 1855
Saint Peter of Alcantara Franciscan Church in Gherla
The Reconstitution of the Nave until 1855

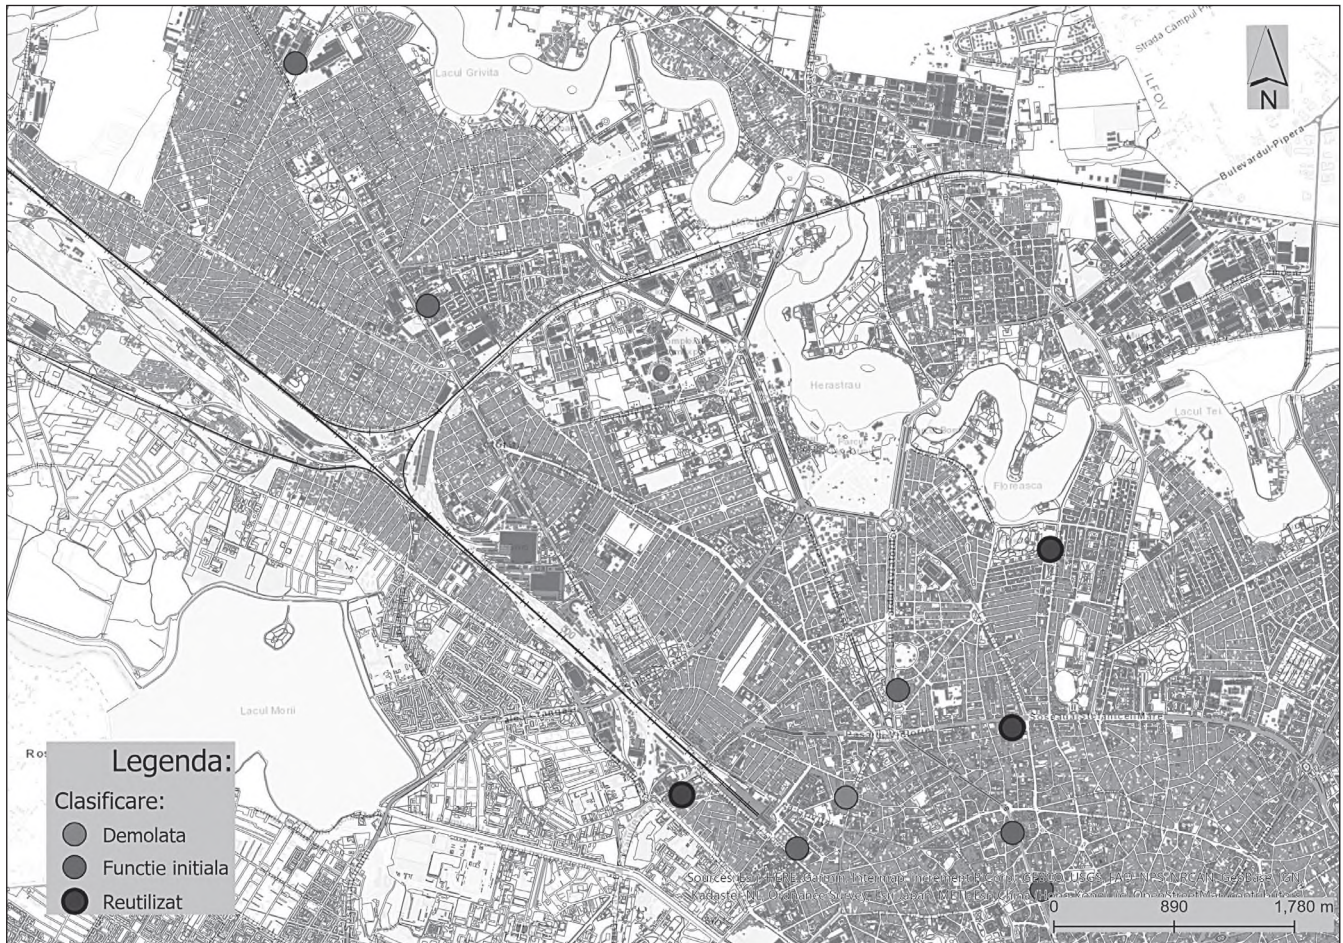
■ **Fig. 1.** Localizarea clădirilor industriale © Florentina-Cristina MERCIU
 ■ **Figure 1.** Placement of the industrial buildings © Florentina-Cristina MERCIU

■ În prezent, la nivelul zonei de studiu, patru clădiri industriale ocupă locații atractive din arealele centrale și pericentrale, dar nu mai păstrează funcția și semnificația anterioare. Localizarea și terenul ocupat de acestea au stimulat includerea clădirilor industriale în ample proiecte de regenerare (fig. 1).

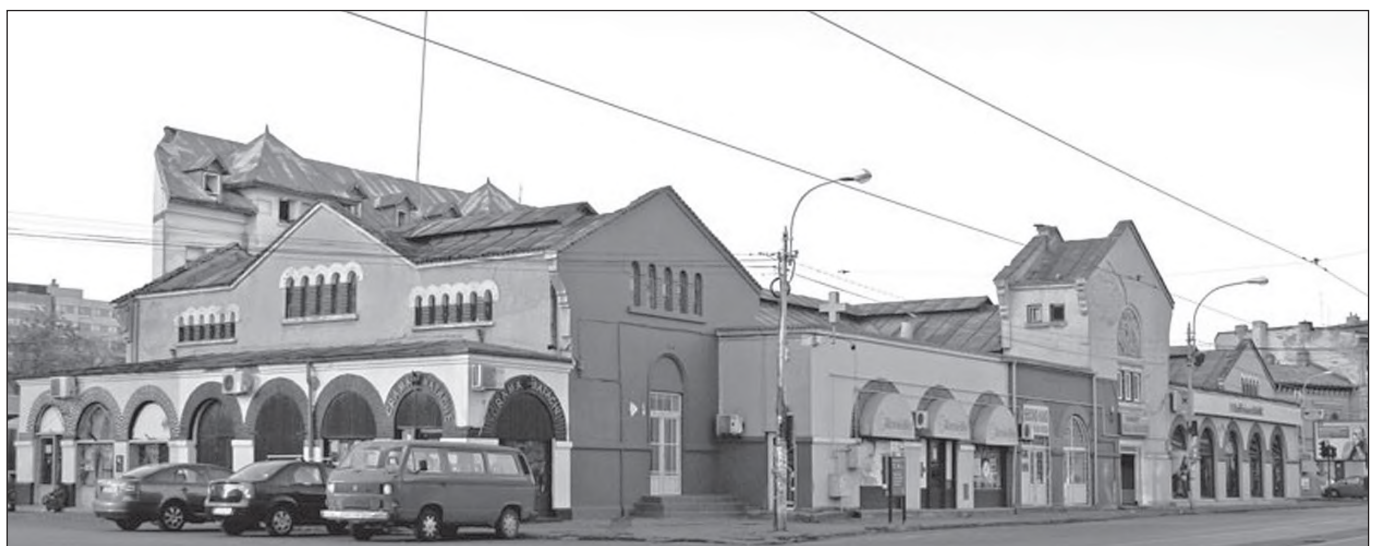
■ Foto 3. Hala Matache (BĂLTEANU 2011)

■ Photo 3. Matache Hall (BĂLTEANU 2011)

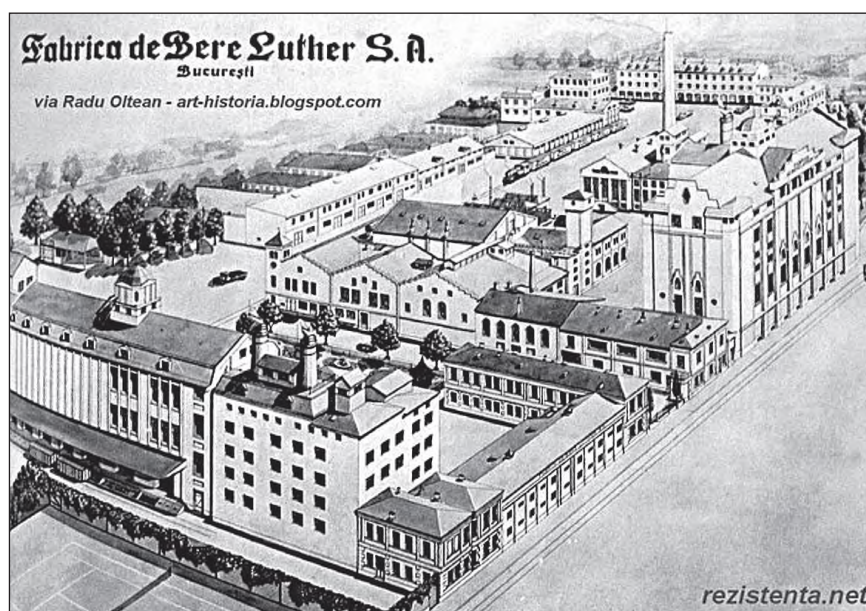
■ Fig. 2. Fosta Fabrică de Bere (OLTEAN 2015)

■ Figure 2. The former Beer Factory (OLTEAN 2015)

Another iconic industrial building is the first Beer Factory in Bucharest (Luther), built in 1869 by the German industrialist Erhard LUTHER (MUCENIC 2007) (Figure 2), delimited by Orhideelor Road and Fluviului Street. The history of the factory was marked by three stages: the modernisation in 1905 according to the design of J. A. Topf & Sohne Company from Erfurt following the acquisition by the German brothers CZELL (MUCENIC 2007, 295), its nationalisation in 1948 when its name was changed (Grivița in 1948, Gambrinus in 1970), and the privatisation after 1990.

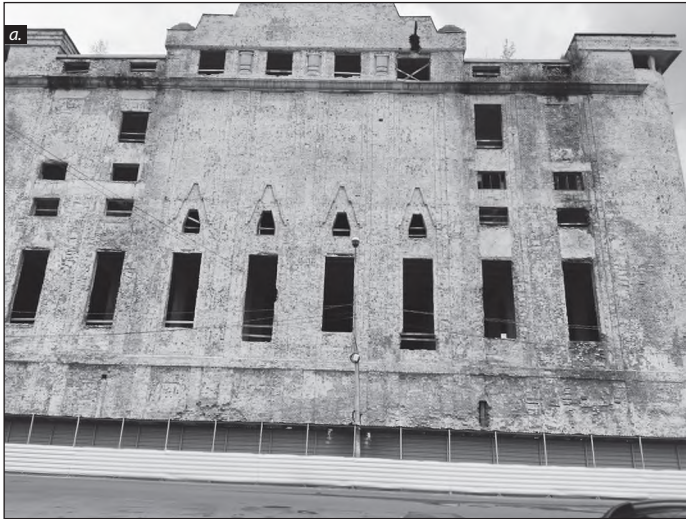
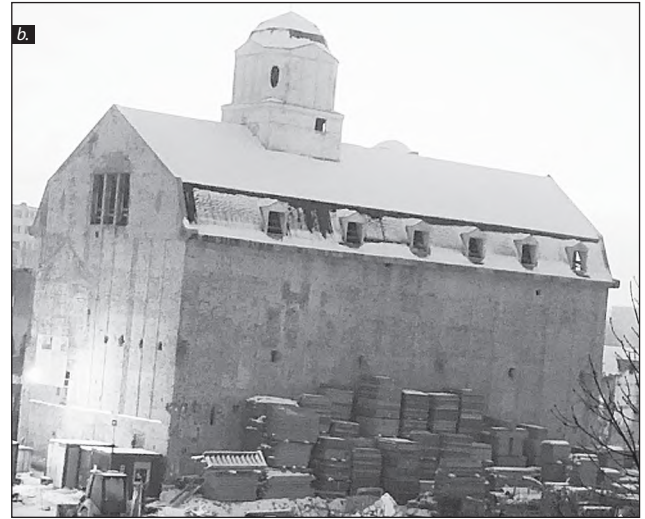
■ **Foto 4. a)** Mălțăria; **b)** Orzăria © Florentina-Cristina MERCIU
 ■ **Photo 4. a)** Malting building; **b)** Barley barn © Florentina-Cristina MERCIU

a group of foreign developers who intend to implement a large regeneration design reusing the three industrial heritage buildings (the malting building, the barley barn, and an administrative pavilion) (Photo 4).

Covering an area of 11,000 m² and being located in a pericentral and accessible location, the industrial site has already been affected by the pressure caused by the development of the services sector, through the fragmentation of the land and the construction of a commercial space that involved the demolition of buildings that were part of the industrial site (a block of flats for the workers of the former factory). The Art Déco style will be preserved on the main façades, but the three buildings that have been preserved will undergo transformations. The malting building will be converted into 31 unique lofts, keeping the original elements, this conversion being the first of its kind nationwide. Co-working spaces, offices, and commercial spaces (bakery, brewing with on-site production, restaurant) will be arranged in the other two historic buildings. The administrative pavilion will be subject to the most radical transformations, as it will be integrated into a new building, with ground floor and two upper floors, being reused as office space. The design also provides for the construction of two blocks of flats (with 12 storeys each) on the vacant land (IVANOV 2018). Although the transformation design was planned to be completed in 2020, so far only the brick masonry of the two industrial buildings has been uncovered.

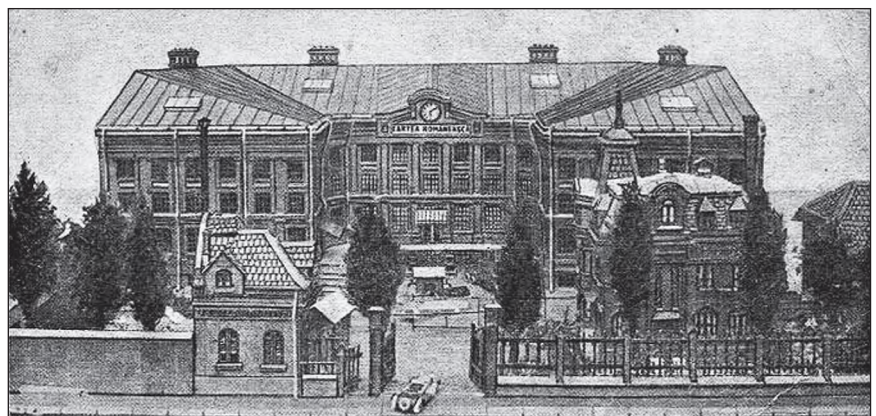
■ **Fig. 3. Prima tipografie din București, secolul al XIX-lea (Raiden 2013)**
 ■ **Figure 3. The first Printing House in Bucharest, 19th century (Raiden 2013)**

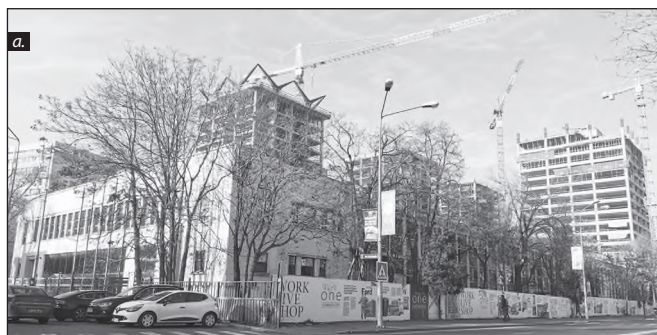
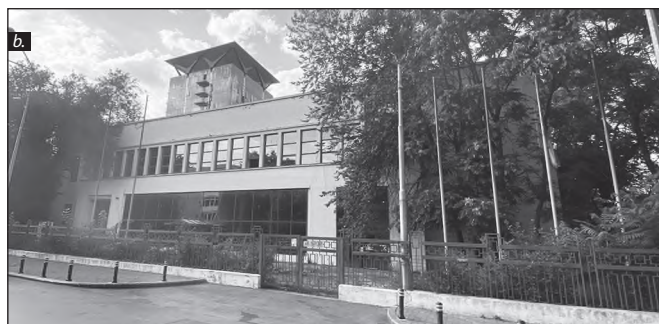
■ **Foto 6.** Evoluția proiectului de regenerare: **a)** ianuarie 2020; **b)** iulie 2020 © Florentina-Cristina MERCIU
 ■ **Photo 6.** Evolution of the regeneration design implementation: **a)** January 2020; **b)** July 2020 © Florentina-Cristina MERCIU

The idea of the conversion, launched in 2008, was to create a fully open public square, which would form, together with the commercial space on the ground floor, a transition area accessible to the public towards a commercial and office space, by demolishing the fence, and at the same time to reinsert the industrial building into the social and economic life of the city (BĂRBUICĂ 2012).

Comparing the old image with the current one, it can be observed that the U-shaped main building of the old complex, was preserved with a metal and reinforced concrete structure and exposed brick elevations, as well as an independent administrative building, with an Eclectic architecture of French influence and exposed brick finishes; other buildings without architectural value were demolished. The design is considered by some specialists to be successful, even if it only preserves the elevation of the old print-

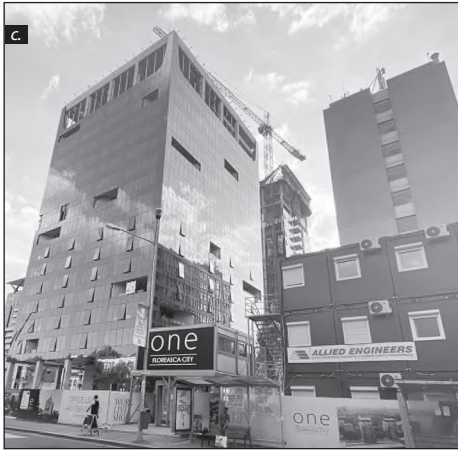
■ **Foto 6.** Evoluția proiectului de regenerare:
c) iulie 2020 © Florentina-Cristina MERCIU
■ **Photo 6.** Evolution of the regeneration design
implementation: c) July 2020
© Florentina-Cristina MERCIU

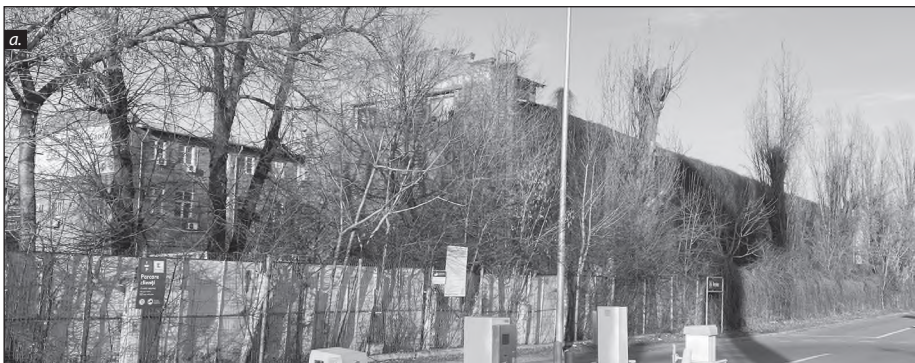
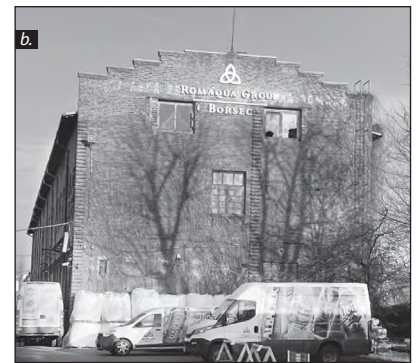
■ **Foto 7a-b.** Fabrică de Băuturi © Florentina-Cristina MERCIU
■ **Photo 7a-b.** Beverages Factory © Florentina-Cristina MERCIU

Sector 1 still houses the administrative and production headquarters of two companies in the beverage industry that are highly valued nationally due to the quality of their products and their age. Both companies are based in the Bucureștii Noi District, and although they are not historic buildings, they are distinguished by architectural values (the headquarters of the non-alcoholic and alcoholic beverages company) (Photo 7) as well as by technological values (the sparkling wine factory preserves the old cellars and the traditional ways of fermenting wine). Both buildings retain their original architecture.

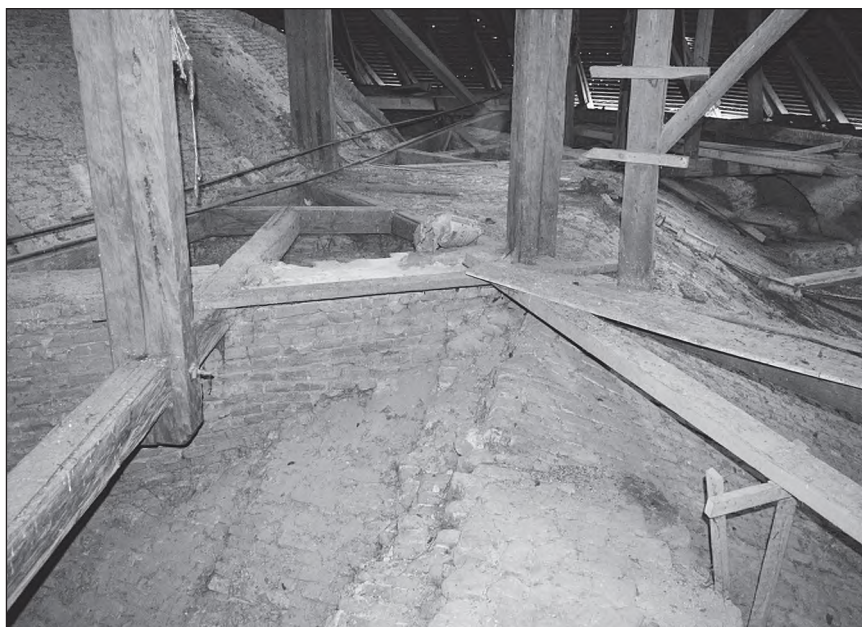
■ **Foto 3.** Extradosul bolții de la foto 2 © Marius Mihail PĂSCULESCU
 ■ **Photo 3.** The extrados of the vault from photo 2 © Marius Mihail PĂSCULESCU

Cu totul remarcabil se prezintă extradadosul acestei bolți, diferența este aici mult mai evidentă și țeserea cărămizilor pare întreruptă sau desfăcută, iar la cota ei cea mai înaltă această pânză deja înglobează două corzi din șarpantă (foto 3). În plus, se mai constată înzidiri ale unor bare de agățare în bolta mare a navei și consolidări suplimentare la extradados ce apar sub forma unor zidării piezișe care înglobează și alte corzi.

The extrados of this vault is extremely remarkable, as here the difference is much more pronounced, and the brick bonding seems interrupted or undone. At its highest point, this vault already includes two tie-beams from the roof structure (Photo 3). In addition, it can be observed that some king posts in tension are embedded in the large vault of the nave and that there are extra reinforcements on the extrados, i.e. slanted masonry that incorporates other tie-beams.

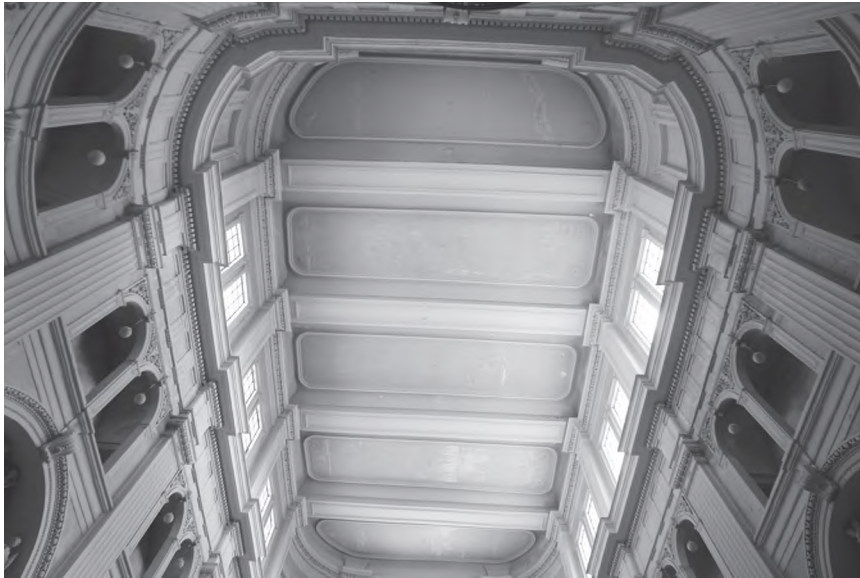
■ Foto 9. Biserica San Matteo din Lecce. Interior cu tavan © arhivă personală Virgil POP
 ■ Photo 9. San Matteo Church in Lecce. Interior with ceiling © personal archive of Virgil POP

Soluția provizorie, expedită și mult mai ieftină a acoperirii cu tavan este păstrată până în plin secol XIX probabil din cauze financiare, însă până atunci interesul pentru spațialitatea barocă va scădea și apare preferința pentru neoclasicism, când tavanul nu se mai află într-o contradicție majoră cu gustul epocii, așa cum ar fi fost în barocul matur. Această tendință spontană a tăvănirii mai apare în șantiere baroce târzii și se remarcă arbitrar fără legătură între biserici. Anunțarea neoclasicismului în șantierul baroc o găsim și în cazuri mai îndepărtate precum reconstrucția bisericii San Matteo din orașul Lecce, dintre anii 1667-1700, aflată în capătul sudic al Italiei. Șantierul debutează aici cu o biserică barocă, de inspirație borrominiană (foto 8), după care se renunță la boltire și se montează un tavan (foto 9). Explicația poate sta în aceleași motive ca la biserica din Gherla, la care adăugăm că prezența gustului neoclasic la Lecce este subliniată prin refacerea tavanului la începutul secolului al XIX-lea.

The temporary, expedited, and much cheaper solution of the ceiling was kept until the 19th century, probably for financial reasons, but by then the interest in Baroque spatiality had decreased and the preference for Neoclassicism had appeared, when the ceiling was no longer in a major contradiction with the taste of the time, as it would have been during the High Baroque. This spontaneous tendency to build ceilings also appears in late Baroque construction sites and is arbitrarily noticeable, without a connection between churches. The announcement of Neoclassicism in the Baroque construction site can be found in more distant cases, such as the reconstruction, between 1667 and 1700, of the San Matteo Church in the city of Lecce, located at the southern end of Italy. The construction site began here with a Baroque church, inspired by BORROMINI (Photo 8), after which the idea of vaulting was abandoned and a ceiling was installed (Photo 9). The explanation may lie in the same reasons as for the church of Gherla, to which we add that the presence of Neoclassical taste in Lecce was underlined by the reconstruction of the ceiling at the beginning of the 19th century.

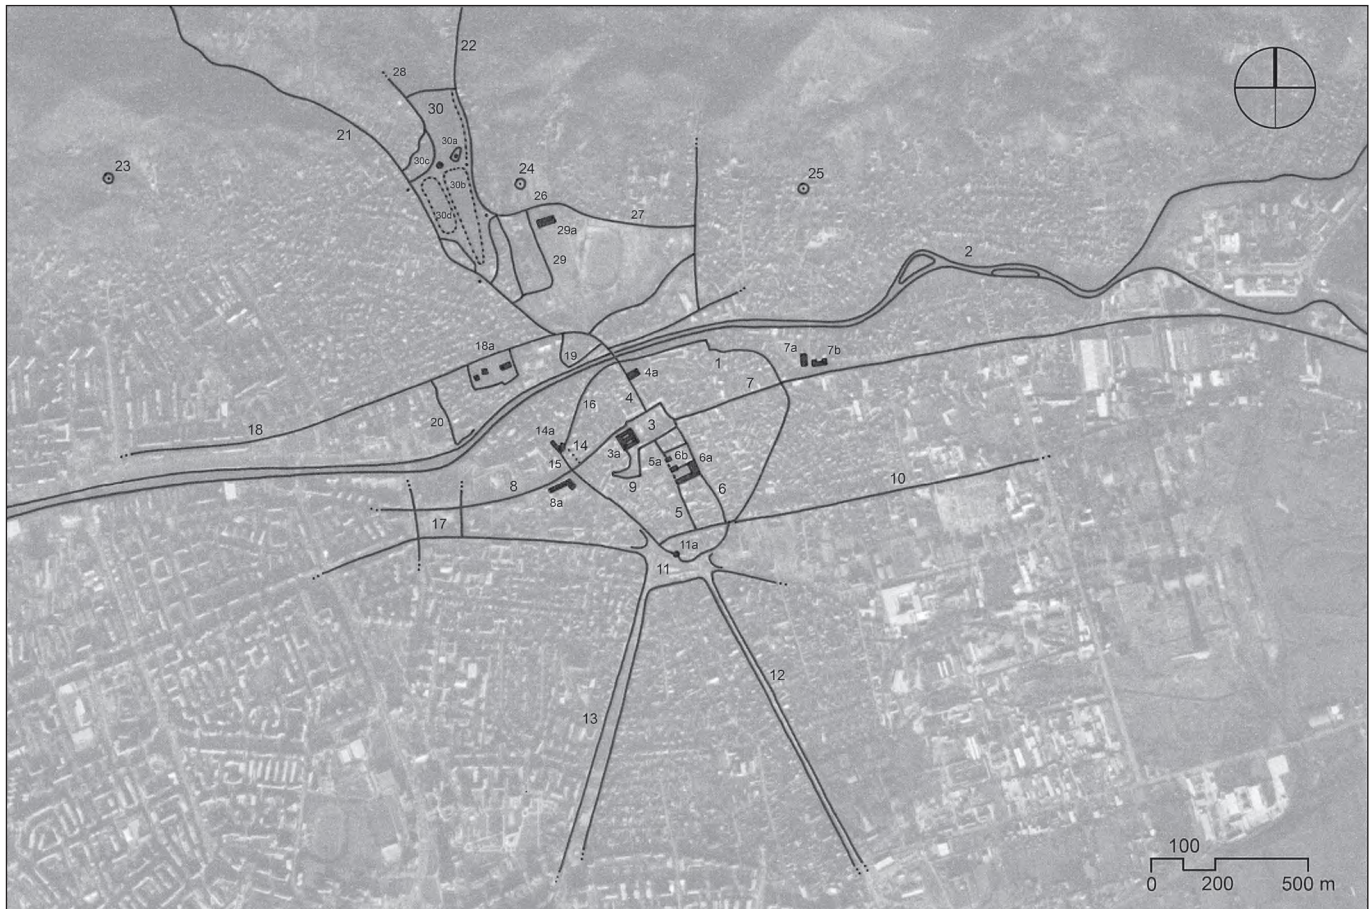
■ **Fig. 1.** Schiță planimetrică a orașului Baia Mare, suprapusă unei ortofotografii (2020), cu semnalarea obiectivelor discutate în lucrare: 1 – traseul fostei incinte fortificate, 2 – râul Săsar, 3 – Piața Libertății, 3a – fostul hotel Ștefan Vodă, 4 – strada Podul Viilor, 4a – biserica reformată, 5 – strada Crișan, 5a – turnul Sf. Ștefan, 6 – strada 1 Mai, 6a – biserica romano-catolică (Sfânta Treime), 6b – parviul bisericii romano-catolice și turnului Sf. Ștefan, 7 – strada Vasile Lucaciu, 7a – biserica greco-catolică (Adormirea Maicii Domnului), 7b – fosta școală civilă de fete, 8 – strada Gheorghe Șincai, 8a – Colegiul Național Gheorghe Șincai, 9 – Piața Păcii, 10 – strada Horea, 11 – Piața Izvoare, 11a – Bastionul Măcelarilor, 12 – strada Mihai Eminescu, 13 – strada Vasile Alecsandri, 14 – fosta Piață Lendvai, ocupată în prezent de clădirea Poliției Baia Mare, 14a – clădirea fostului cerc de lectură, 15 – strada Tineretului, 16 – strada Pietrosului, 17 – Piața Victoriei, 18 – strada Victoriei, 18a – colonia pictorilor, 19 – strada Hera, 20 – strada Minerva, 21 – strada Valea Roșie, 22 – strada Petőfi Sándor, 23 – Dealul Viilor, 24 – Dealul Florilor, 25 – Dealul Crucii, 26 – strada Dealul Florilor, 27 – strada George Bernard Shaw, 28 – strada Construcției, 29 – Câmpul Tineretului, 29a – Muzeul Județean de Etnografie și Artă Populară Maramureș, 30 – Parcul Municipal Regina Maria, 30a – lacul din parc, 30b – alei principale în parc, 30c – foisor, 30d – traseu șine de cale ferată © GoogleEarth © CNES/Airbus © Andreea MILEA

■ **Figure 1.** Layout sketch of Baia Mare, superposed over an orthophoto (2020), highlighting the elements discussed in the paper: 1 – route of the former fortified enclosure, 2 – Săsar River, 3 – Libertății Square, 3a – former Ștefan Vodă Hotel, 4 – Podul Viilor Street, 4a – Calvinist Church, 5 – Crișan Street, 5a – Saint Stephen's tower, 6 – 1 Mai Street, 6a – Roman Catholic Church (Holy Trinity), 6b – the parvis of the Roman Catholic Church and of the Saint Stephen's Tower, 7 – Vasile Lucaciu Street, 7a – Greek Catholic Church (Assumption of the Virgin Mary), 7b – former civil school for girls, 8 – Gheorghe Șincai Street, 8a – Gheorghe Șincai High School, 9 – Păcii Square, 10 – Horea Street, 11 – Izvoare Square, 11a – Butchers' Bastion, 12 – Mihai Eminescu Street, 13 – Vasile Alecsandri Street, 14 – the former Lendvai Square, currently occupied by the building of the Baia Mare Police, 14a – building of the former book club, 15 – Tineretului Street, 16 – Pietrosului Street, 17 – Victoriei Square, 18 – Victoriei Street, 18a – painters' colony, 19 – Hera Street, 20 – Minerva Street, 21 – Valea Roșie Street, 22 – Petőfi Sándor Street, 23 – Viilor Hill, 24 – Florilor Hill, 25 – Crucii Hill, 26 – Dealul Florilor Street, 27 – George Bernard Shaw Street, 28 – Construcției Street, 29 – Tineretului Field, 29a – Maramureș County Museum of Ethnography and Folk Art, 30 – Regina Maria Municipal Park, 30a – lake in the park, 30b – main alleys of the park, 30c – gazebo, 30d – railway route © GoogleEarth © CNES/Airbus © Andreea MILEA

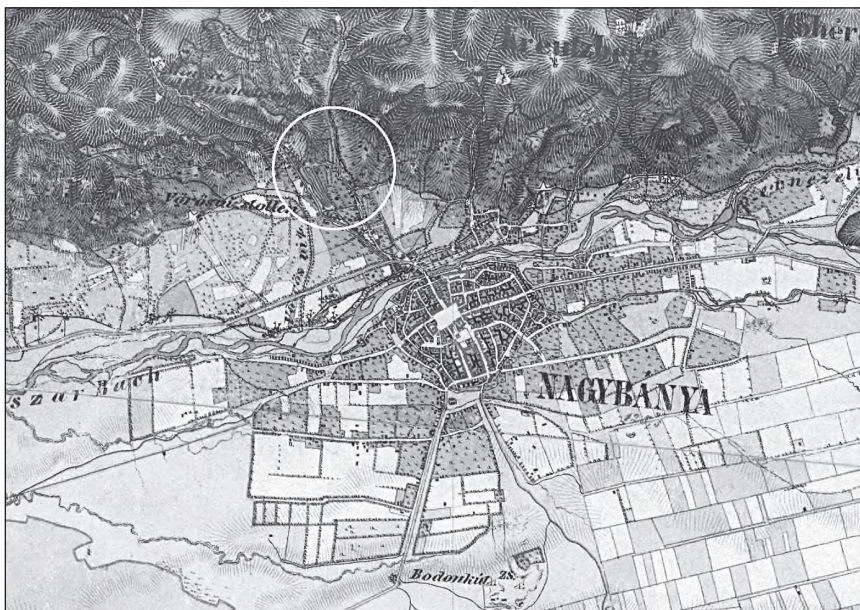
■ Fig. 3. Reprezentarea Băii Mari (NAGYBÁNYA) în cea de-a doua ridicare topografică militară a Imperiului Austriac (1819-1869). Zona parcului, deja existent, ale cărui principale amenajări pot fi identificate, este reprezentată (de către autoare) cu linie albă © Österreichisches Staatsarchiv, Arcanum Adatbázis Kft., 2020

■ Figure 3. Representation of Baia Mare (NAGYBÁNYA) in the 2nd Military Survey of the Austrian Empire (1806-1869). The area of the already existing park, with main elements that are identifiable, is represented (by the author) with a white line © Österreichisches Staatsarchiv, Arcanum Adatbázis Kft., 2020

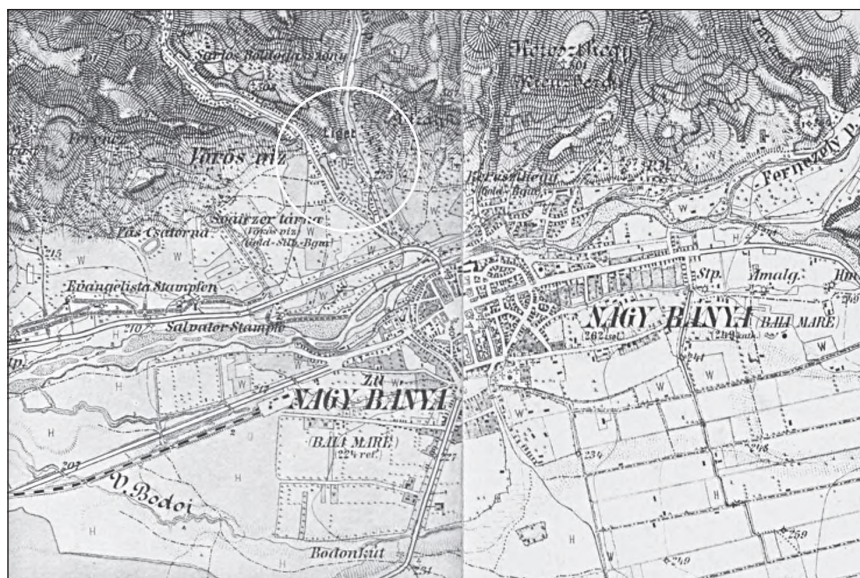
■ Fig. 4. Reprezentarea Băii Mari (NAGY BÁNYA / BAIJA MARE) în cea de-a treia ridicare topografică militară a Austro-Ungariei (1869-1887). Zona parcului, ale cărui principale amenajări pot fi identificate, este reprezentată (de către autoare) cu linie albă © Österreichisches Staatsarchiv, Arcanum Adatbázis Kft., 2020

■ Figure 4. Representation of Baia Mare (NAGY BÁNYA / BAIJA MARE) in the 3rd Military Survey of Austria-Hungary (1869-1887). The area of the park, with the main elements identifiable, is represented (by the author) with a white line © Österreichisches Staatsarchiv, Arcanum Adatbázis Kft., 2020

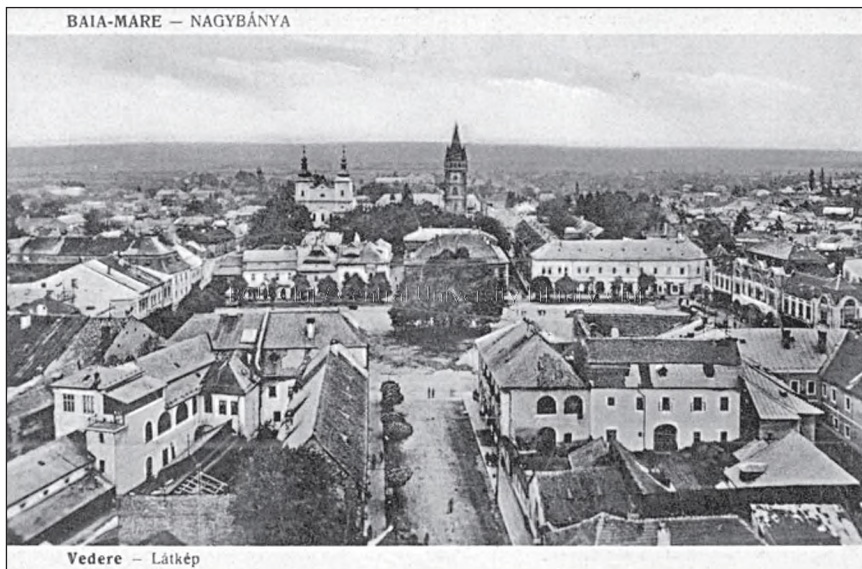
- **Foto 3.** Ilustrată tipărită în 1930, înfățișând piața principală a orașului (Főtér) privită dinspre nord. Perimetrul pieței este aliniat cu arbori, iar centrul său, în capăt de perspectivă al străzii Podul Viilor (Hid utcza), este punctat cu un grup de arbori. În plan secund, se remarcă turele bisericii romano-catolice Sfânta Treime și turnul Sf. Ștefan © Biblioteca Centrală Universitară „Lucian Blaga”
- **Photo 3.** Postcard printed in 1930, showing the main square of the town (Főtér) seen from the north. The perimeter of the square is lined with trees, and its centre, perspective end for Podul Viilor Street (Hid utcza), is highlighted by a group of trees. In the background, the towers of the Holy Trinity Roman Catholic Church and of Saint Stephen's can be seen © “Lucian Blaga” Central University Library

The town's main square, of considerable size (approx. 95 x 143 m),³³ located centrally and with a clear rectangular shape, was traditionally used as a market fair, which required free space, thus there was no place for landscaping or urban furniture. The first planted elements, in the form of tree alignments along the sides of the square, are observed in the late 19th century photos of the Baia Mare photographer, Sándor ÜRMÖSI (RUSU & POP 2012, 11, 12, Pl. XIV, XV, XVI), but also in early 20th century photographs, until the 1920s and 1930s, capitalised in the form of postcards (Photo 3). In a first phase, the side next to the Sfântul Ștefan Hotel was devoid of trees, these being added later as two short alignments flanking the central avant-corps of the building. The square was paved with river stone and shaped to create the gutters needed for rainwater to drain. Also during this period, the centre of the square, at the perspective end of the Podul Viilor Street (Hid utcza), appears to have been dotted by a group of trees around which, over time, more seedlings were placed. In the photographs of Sándor ÜRMÖSI it is clear that the group of trees, through the shade provided, was beneficial to the groups of people and animals who came to the market, and a compact construction present between the trees may have represented a fountain. A second distinct stage in the landscaping of the main square is documented in the 1930s and 1940s,³⁴ when the central area became a decorative garden, with formal motifs specific to the time, and the market function, of course, disappeared. The place of the group of trees mentioned above was taken by a round lawn in the shape of a mound, which again highlighted the centre of the arrangement (Photo 4). Given the period when this design was created, we can assume that it was not foreign to the political changes that took place (the Great Union of 1918), as an act of affirmation of the new régime through the image of the town's main public space. The politicisation of the arrangement was clearly affirmed with the establishment of

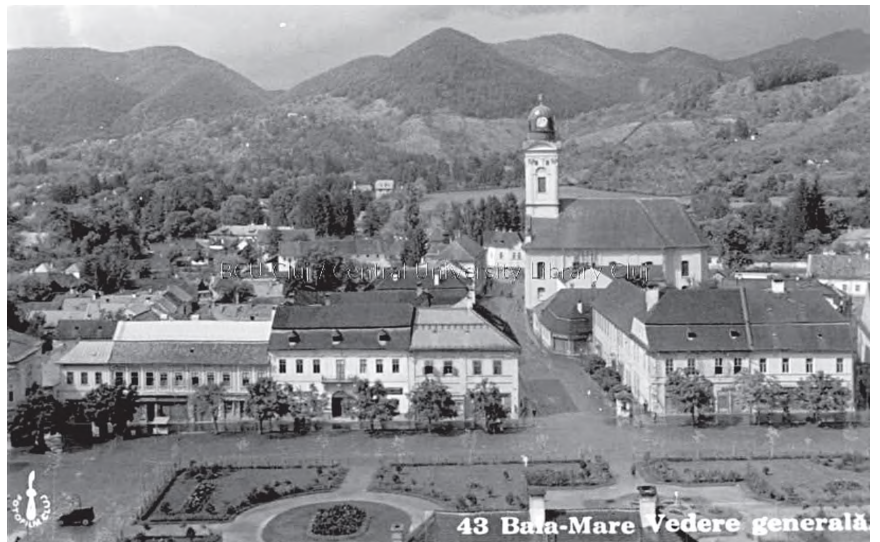
■ **Foto 4.** Ilustrată inventariată în 1940, înfățișând piața principală a orașului privită dinspre sud. Perimetrul pieței este aliniat cu arbori, iar suprafața centrală a pieței este amenajată sub formă de grădină. Locul grupului de arbori anterior este luat de un rondou-colină. În plan secund se remarcă biserica reformată, iar în planul îndepărtat Câmpul Tineretului (Klastrom-rét), învecinat parcului orașului © Biblioteca Centrală Universitară „Lucian Blaga”

■ **Photo 4.** Postcard inventoried in 1940, showing the main square of the town seen from the south. The perimeter of the square is lined with trees, and the central area is arranged as a garden. The place of the previous group of trees is taken over by a round lawn in the shape of a mound. The Calvinist Church is seen in the background and in the distance is Tineretului Field (Klastrom-rét), next to the park © „Lucian Blaga” Central University Library

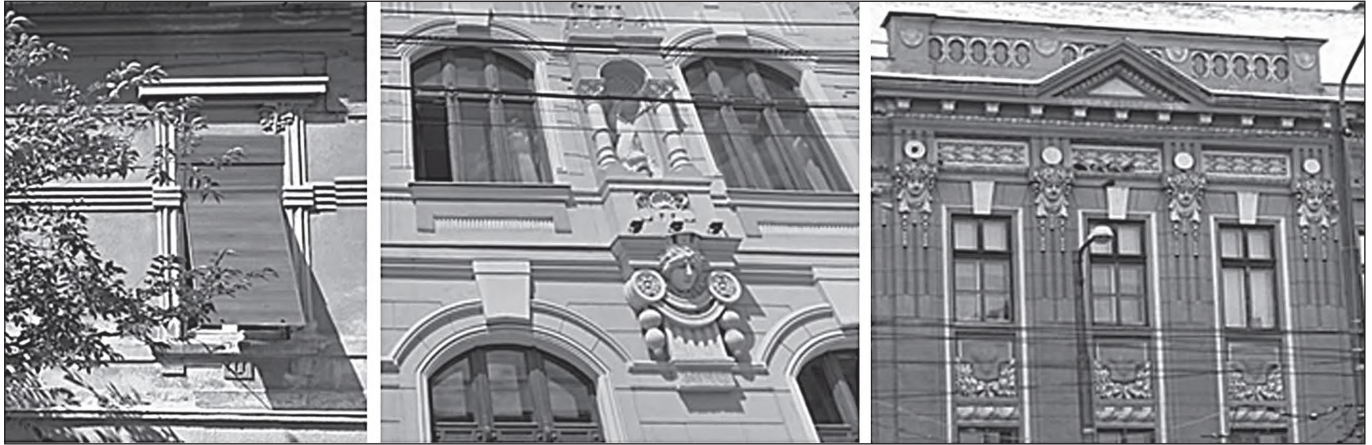
■ **Photo 1.** Architectural-artistic details of the investigated buildings
■ **Foto 1.** Detalii arhitectural-artistice ale clădirilor investigate

■ In this research project, the proposal of a new seismic vulnerability assessment methodology is presented, with the primary purpose of its implementation in the seismic risk analysis, damage and loss estimation, and risk reduction policies. The proposed methodology has the main advantage of being a quick and easy-to-apply procedure for assessing the seismic vulnerability of historical masonry buildings at a territorial scale, in the near-field areas. The investigated area is represented by the historical districts of Timișoara city, as illustrated in Figure 1. The most common architectural-artistic values are presented in Photo 1 and Figure 2 (ONESCU 2020).

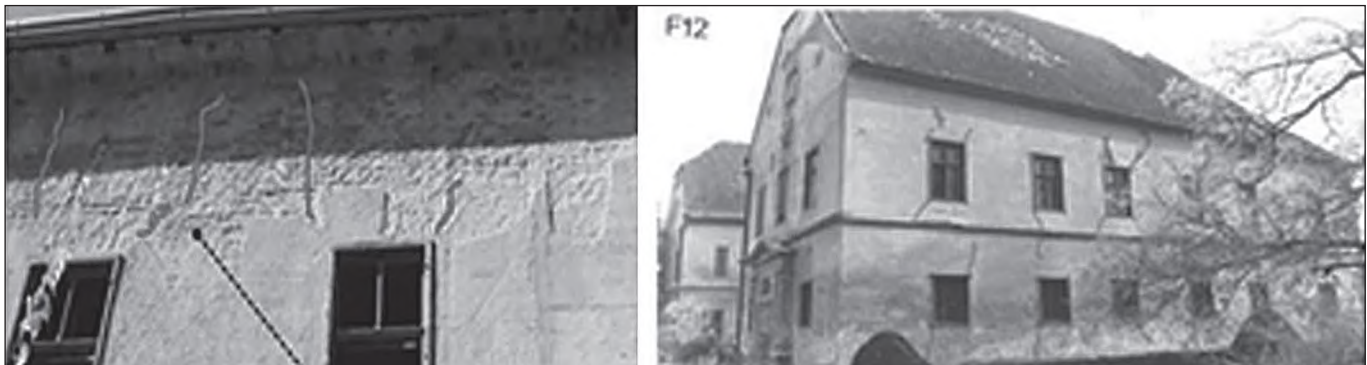
■ **Photo 2.** Vertical cracking in-plane failure mechanism observed at masonry buildings in the epicentre, Banat area
■ **Foto 2.** Mecanism de degradare cu fisuri verticale în plan, observat la clădiri din zidărie situate în epicentru, zona Banat

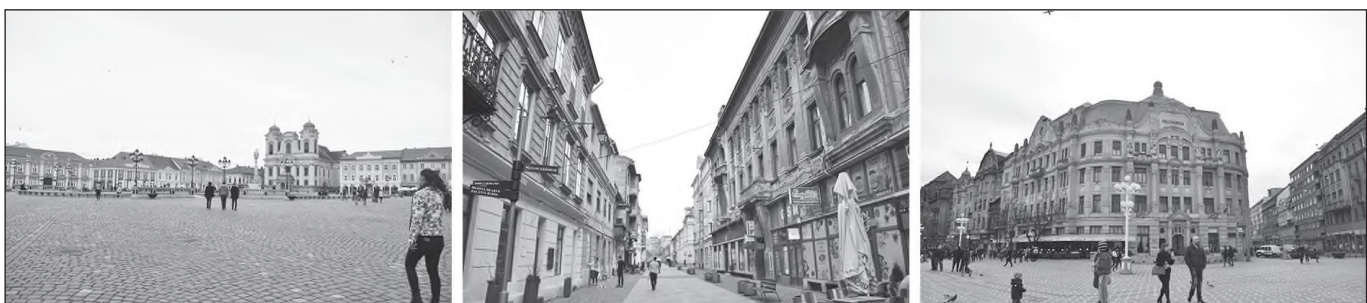
■ **Photo 3.** The role of the roof in defining urban space and the aesthetics of a building
■ **Foto 3.** Rolul acoperișului în definirea spațiului urban și a esteticii unei clădiri
